Estudio Patológico en el casco antiguo de la ciudad de Bisceglie y proyecto de intervención de una Fachada

GRADO EN ARQUITECTURA TÉCNICA (MODALIDAD DE INTERCAMBIO-MOVILIDAD)
TRABAJO FIN DE GRADO - CURSO 2015-16

RESUMEN

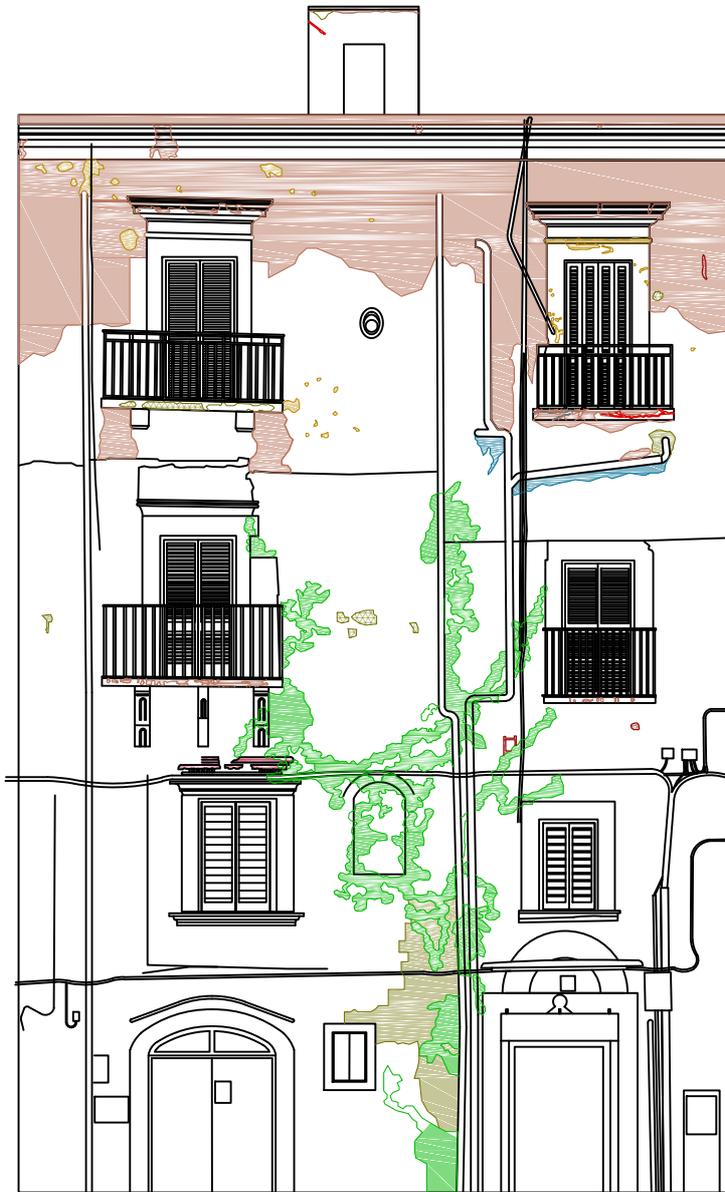
LOCALIZACION DEL EDIFICIO: Via Largo Porta Mare, N° 19	TITULO DE PLANO: MAPEO DE LESIONES	NUMERO DE PLANO: 2	ESCALA: 1:150
			FECHA: 31/5/16

- Fisuras.
- Grietas
- Desconchado de revestimiento

- Suciedad
- Desprendimiento de pintura
- Rotura

Posible carbonatación del hormigón de recubrimiento de armaduras en el voladizo, lo que provoca una disminución del ph del hormigón, lo que facilita la corrosión de armaduras y su aparición de grietas y fisuras en el voladizo debido al aumento de volumen de las armaduras por la oxidación.

Localizada en la moldura de la ventana situada en la margen izquierda de la primera planta, esta rotura y pérdida de parte de la moldura puede ser debido a la acción de las heladas, que pueden producir **DESINTEGRACIÓN** en la superficie de los materiales.

Se encuentra localizada en la cerrajería de los voladizos, causada por la exposición de elementos metálicos a los agentes atmosféricos, que con el paso del tiempo van deteriorándose, perdiendo sus características y dando aso a la oxidación del material.

El agente básico más utilizado en la LIMPIEZA QUÍMICA ALCALINA es la sosa cáustica. La sosa cáustica se suele usar con aditivos destinados al control del poder de penetración y del nivel de actividad que este agente puede alcanzar. La mezcla que se utiliza es con hexametáfosfato de sodio con fosfato de amonio, junto a un agente humidificante y etanolamina, a un pH de 9. El metáfosfato de sodio y el fosfato de amonio disuelven el yeso sin atacar el CO_3Ca , componente de las piedras calizas y mármoles. Este método se recomienda especialmente para la de suciedades de las piedras calizas

Cambiar el tramo de bajante donde encontremos la fuga.

En este caso la rotura se ha producido en un elemento ornamental, por lo que no es rotura tan alarmante como si se produjese en el propio paramento. Provoca una pérdida de la estética del edificio. Para recuperarla debemos hacer una sustitución de piezas, procedentes de la misma cantera, si es posible y tallando y sustituyendo los elementos rotos. Si no se quiere o no se puede sustituir el elemento ornamental debemos hacer una aplicación del método de hidrofugado, que hace de repelente de la humedad y así evitamos que se siga disgregando el material por efectos de hielo-deshielo.

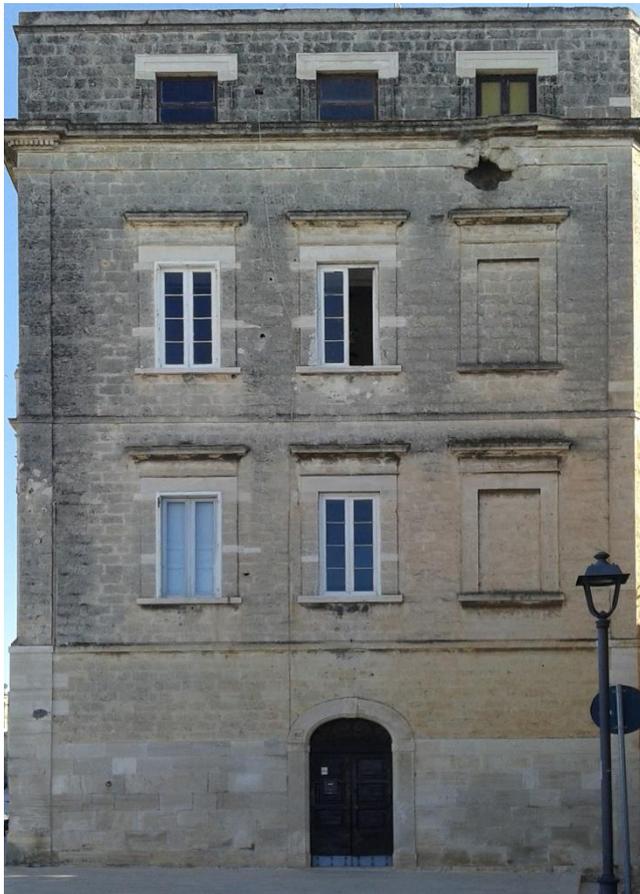
Figura 14: Foto rectificada de fachada

Como se puede observar en la foto de fachada, la parte izquierda está visiblemente más afectada que el resto, en este caso en concreto, el factor de orientación y situación de la fachada pueden ser el origen de este deterioro diferenciado ya que la parte deteriorada es la más expuesta al viento y otros agentes atmosféricos.

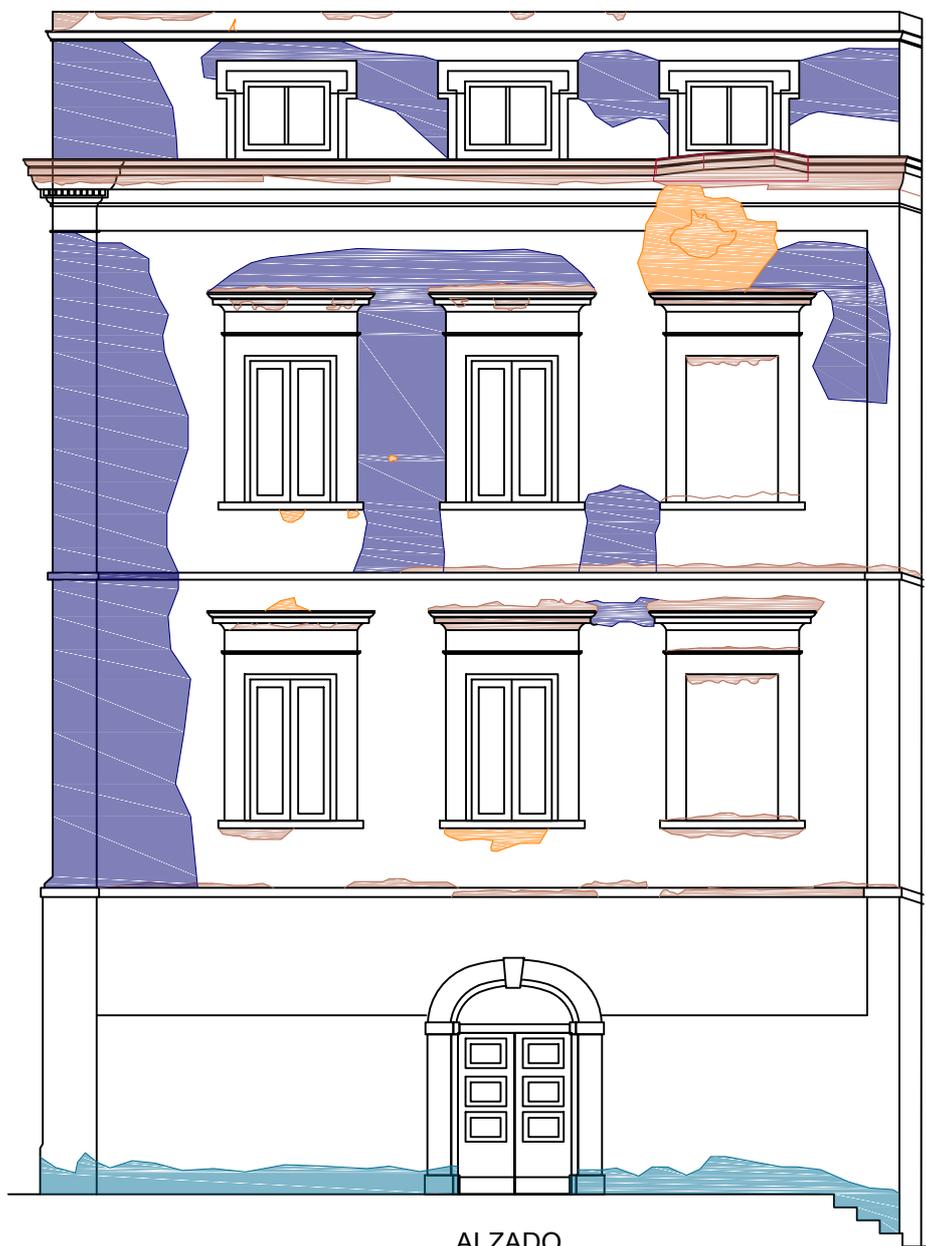
LOCALIZACION DEL EDIFICIO: Pendio San Matteo , Nº 36	TITULO DE PLANO: Mapeo de lesiones	NUMERO DE PLANO: 4	1:100
			FECHA: 31/5/16

- Humedad
- Rotura
- Suciedad
- Pérdida de material

Provocada por la ascensión de dicha humedad por los capilares de la base del muro. Se llama humedad por capilaridad y lo que ocurre es que el material en contacto con el suelo capta agua a través de pequeños poros llamados capilares (procedente de nivel freático, de acumulaciones puntuales, roturas de tuberías... etc).

La rotura y la mayor parte de la pérdida de material de esta fachada se encuentra localizada encima de la ventana de la margen derecha de la segunda planta, la rotura localizada en la moldura y la pérdida de material en el tramo de paramento ciego.

Debido a su localización y a la magnitud de las lesiones es probable que fuera causada por algún efecto mecánico como un fuerte golpe.

El agente básico más utilizado en la LIMPIEZA QUÍMICA ALCALINA es la sosa cáustica. La sosa cáustica se suele usar con aditivos destinados al control del poder de penetración y del nivel de actividad que este agente puede alcanzar. La mezcla que se utiliza es con hexametáfosfato de sodio con fosfato de amonio, junto a un agente humidificante y etanolamina, a un pH de 9. El metáfosfato de sodio y el fosfato de amonio disuelven el yeso sin atacar el CO_3Ca , componente de las piedras calizas y mármoles. Este método se recomienda especialmente para la de suciedades de las piedras calizas

Daremos solución a la rotura de las molduras, recolocándolas en su situación original y debidamente sujetas.

Ya que tenemos sillares de piedra caliza (de la zona) y es un material poroso, debemos realizar un proceso de hidrofugación, tras una limpieza adecuada, para evitar que siga siendo atacado y que crezca la patología

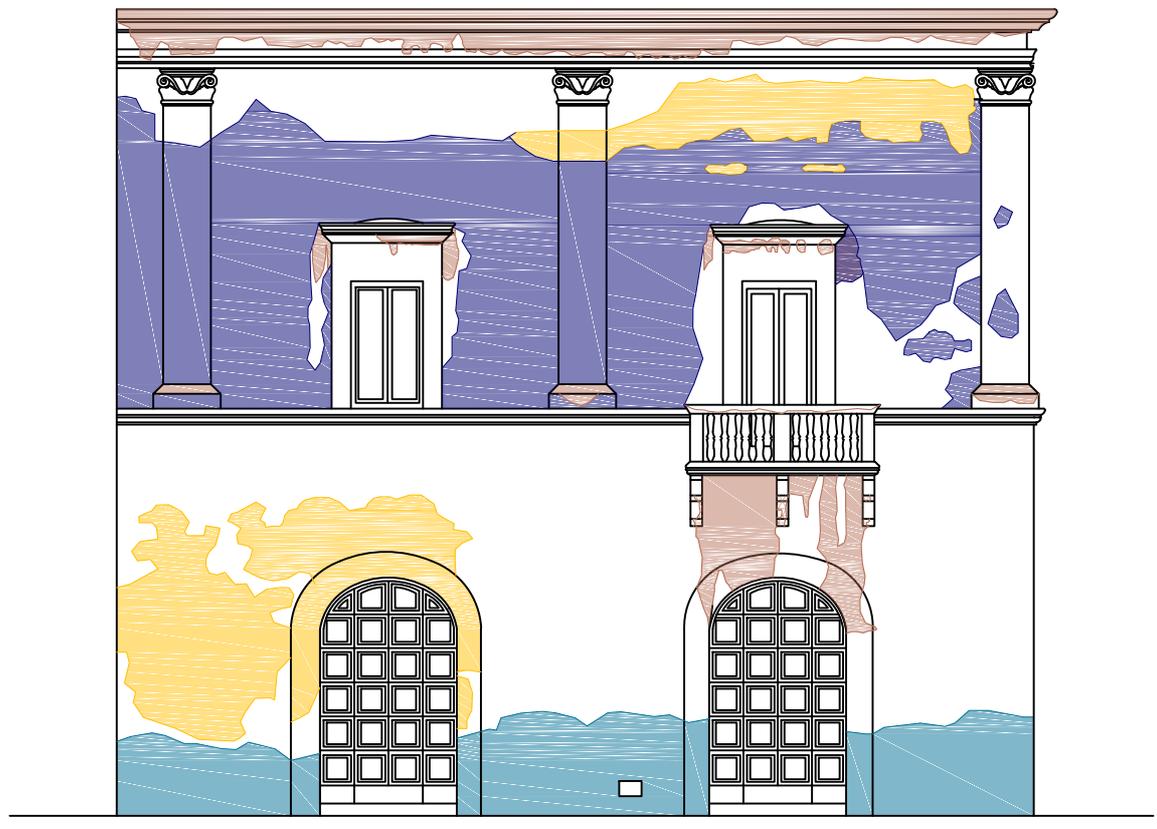
LOCALIZACION DEL EDIFICIO: Pendio San Matteo, N° 97	TITULO DE PLANO: MAPEO DE LESIONES	NUMERO DE PLANO: 6	ESCALA: 1:100 FECHA: 31/5/16
---	--	------------------------------	---

- Humedad
- Picaduras
- Suciedad
- Perdida de Material

Provocada por la ascensión de dicha humedad por los capilares de la base del muro. Se llama humedad por capilaridad y lo que ocurre es que el material en contacto con el suelo capta agua a través de pequeños poros llamados capilares (procedente de nivel freático, de acumulaciones puntuales, roturas de tuberías... etc).

El agente básico más utilizado en la LIMPIEZA QUÍMICA ALCALINA es la sosa cáustica. La sosa cáustica se suele usar con aditivos destinados al control del poder de penetración y del nivel de actividad que este agente puede alcanzar. La mezcla que se utiliza es con hexametáfosfato de sodio con fosfato de amonio, junto a un agente humidificante y etanolamina, a un pH de 9. El metáfosfato de sodio y el fosfato de amonio disuelven el yeso sin atacar el CO_3Ca , componente de las piedras calizas y mármoles. Este método se recomienda especialmente para la de suciedades de las piedras calizas

Ya que tenemos sillares de piedra caliza (de la zona) y es un material poroso, debemos realizar un proceso de hidrofugación, tras una limpieza adecuada de la zona, para evitar que siga siendo atacado y que crezca la patología

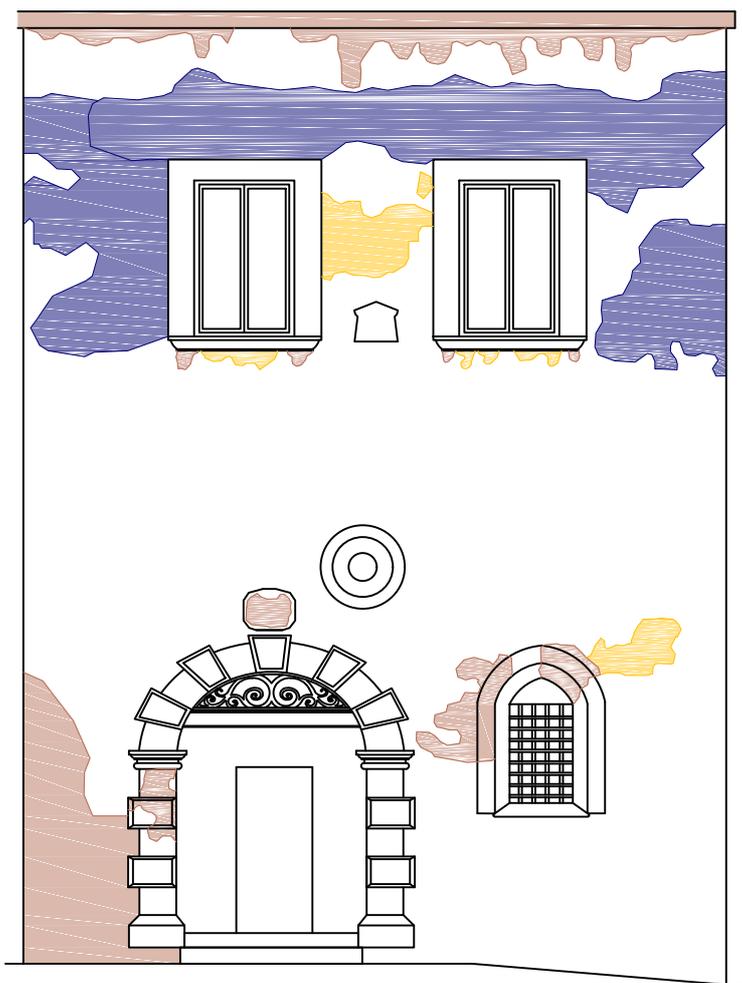
LOCALIZACION DEL EDIFICIO: Pendio San Rocco N° 6	TITULO DE PLANO: Mapeo de Lesiones	NUMERO DE PLANO: 8	ESCALA: 1:100
			FECHA: 31/5/16

Picaduras

El agente básico más utilizado en la LIMPIEZA QUÍMICA ALCALINA es la sosa cáustica. La sosa cáustica se suele usar con aditivos destinados al control del poder de penetración y del nivel de actividad que este agente puede alcanzar. La mezcla que se utiliza es con hexametáfosfato de sodio con fosfato de amonio, junto a un agente humidificante y etanolamina, a un pH de 9. El metáfosfato de sodio y el fosfato de amonio disuelven el yeso sin atacar el CO_3Ca , componente de las piedras calizas y mármoles. Este método se recomienda especialmente para la de suciedades de las piedras calizas

Ya que tenemos sillares de piedra porosa, debemos realizar un proceso de hidrofugación, tras una limpieza adecuada de la zona, para evitar que siga siendo atacado y que crezca la patología

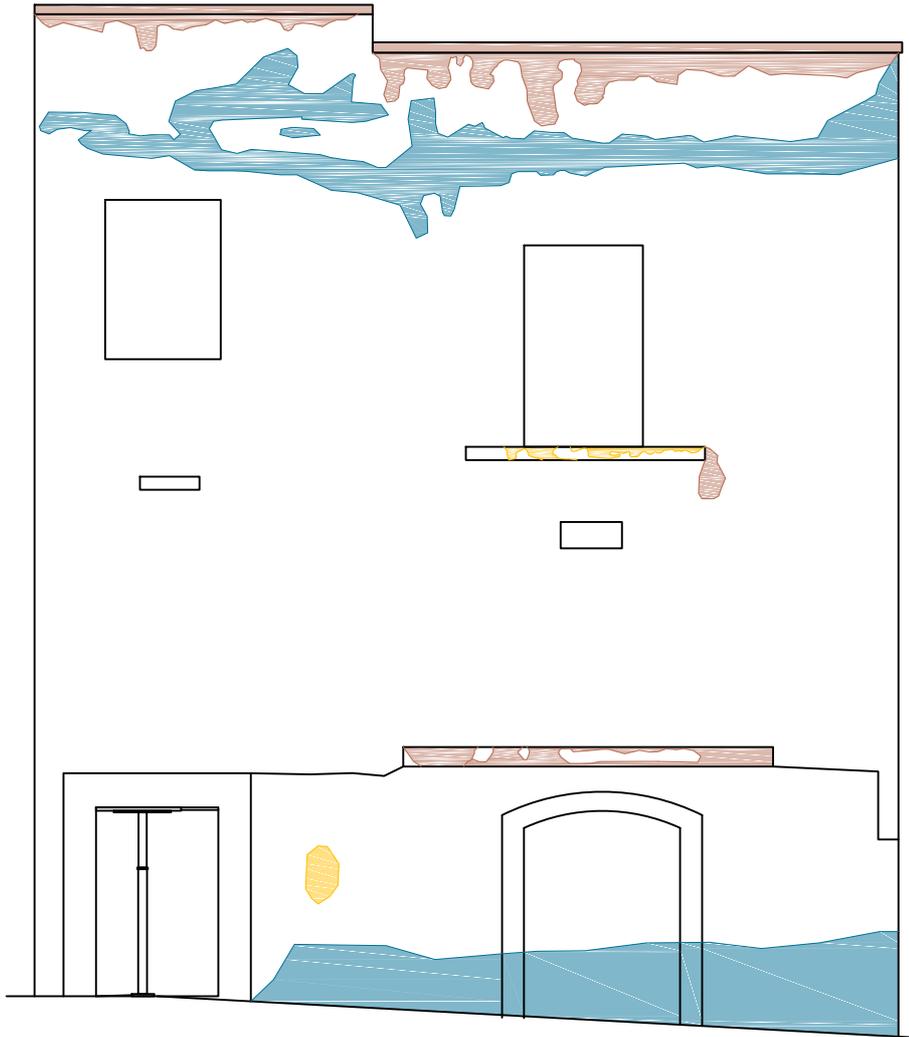
LOCALIZACION DEL EDIFICIO: Piazza Castello, N° 16	TITULO DE PLANO: Mapeo de Lesiones	NUMERO DE PLANO: 10	ESCALA: 1:75
			FECHA: 31/5/16

Perdida de Material

En la fachada de piedra, situada en la parte inferior nos encontramos con humedad provocada por la ascensión de dicha humedad por los capilares de la base del muro. Se llama humedad por capilaridad y lo que ocurre es que el material en contacto con el suelo capta agua a través de pequeños poros llamados capilares (procedente de nivel freático, de acumulaciones puntuales, roturas de tuberías... etc).

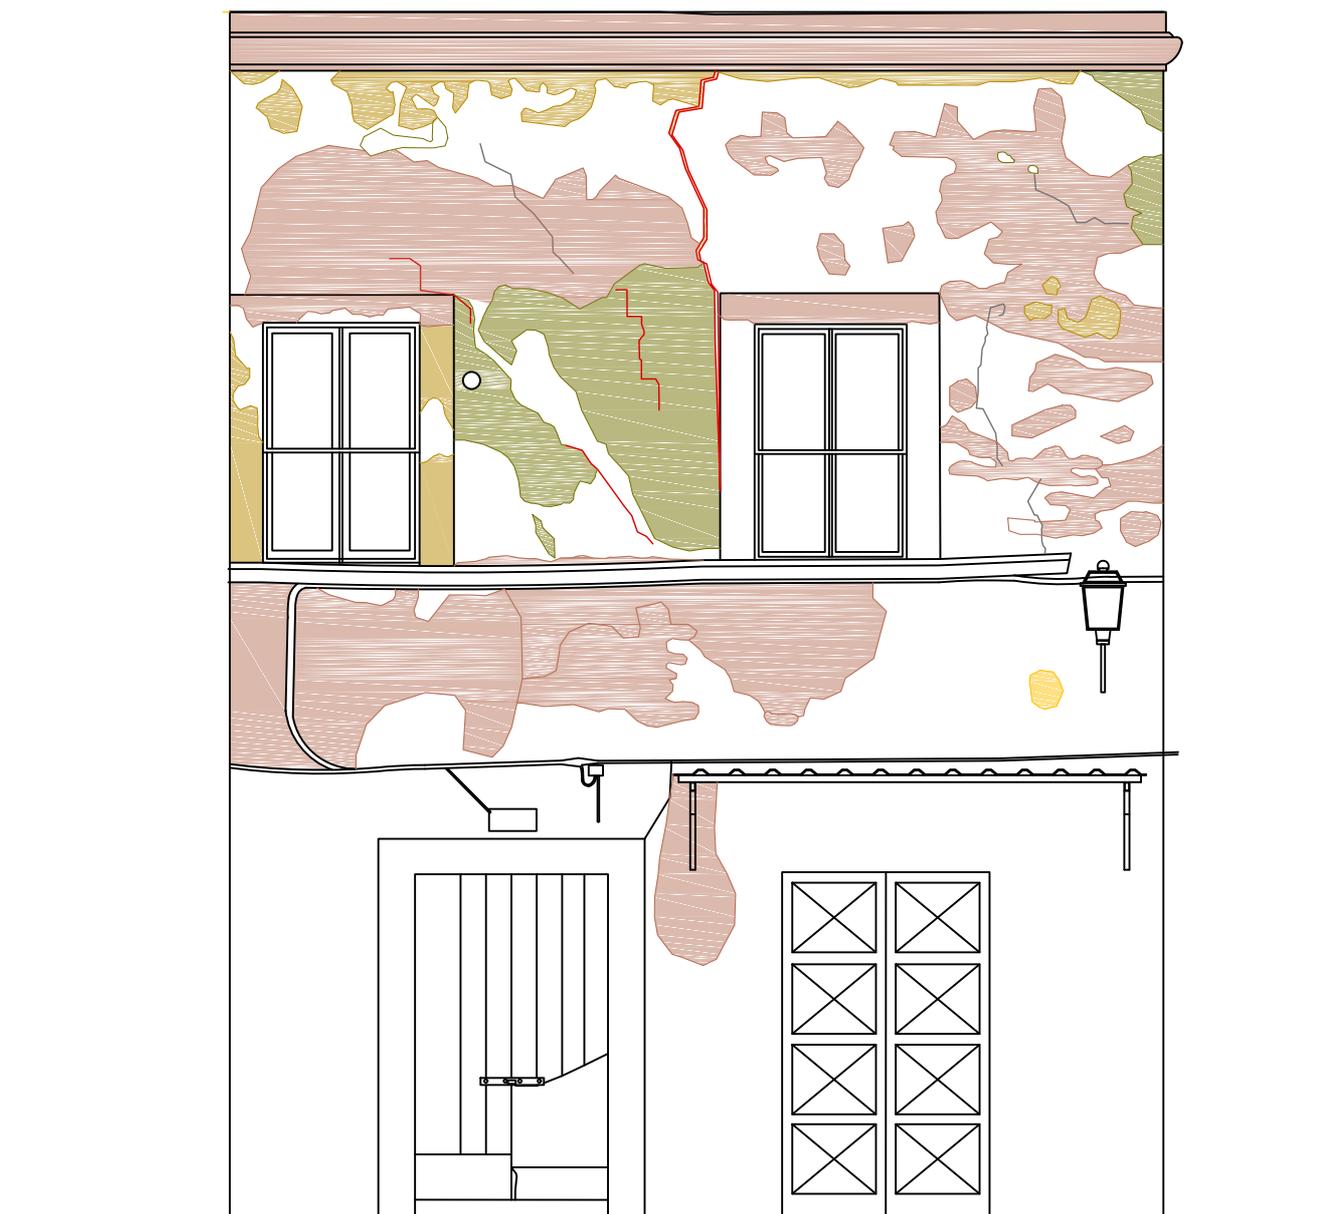
LOCALIZACION DEL EDIFICIO: Piazza Duomo, N°19	TITULO DE PLANO: Mapeo de lesiones	NUMERO DE PLANO: 12	ESCALA: 1:50
			FECHA: 31/5/16

- Suciedad
- Desprendimiento de pintura
- Desconchado de revestimiento
- Grietas
- Fisuras

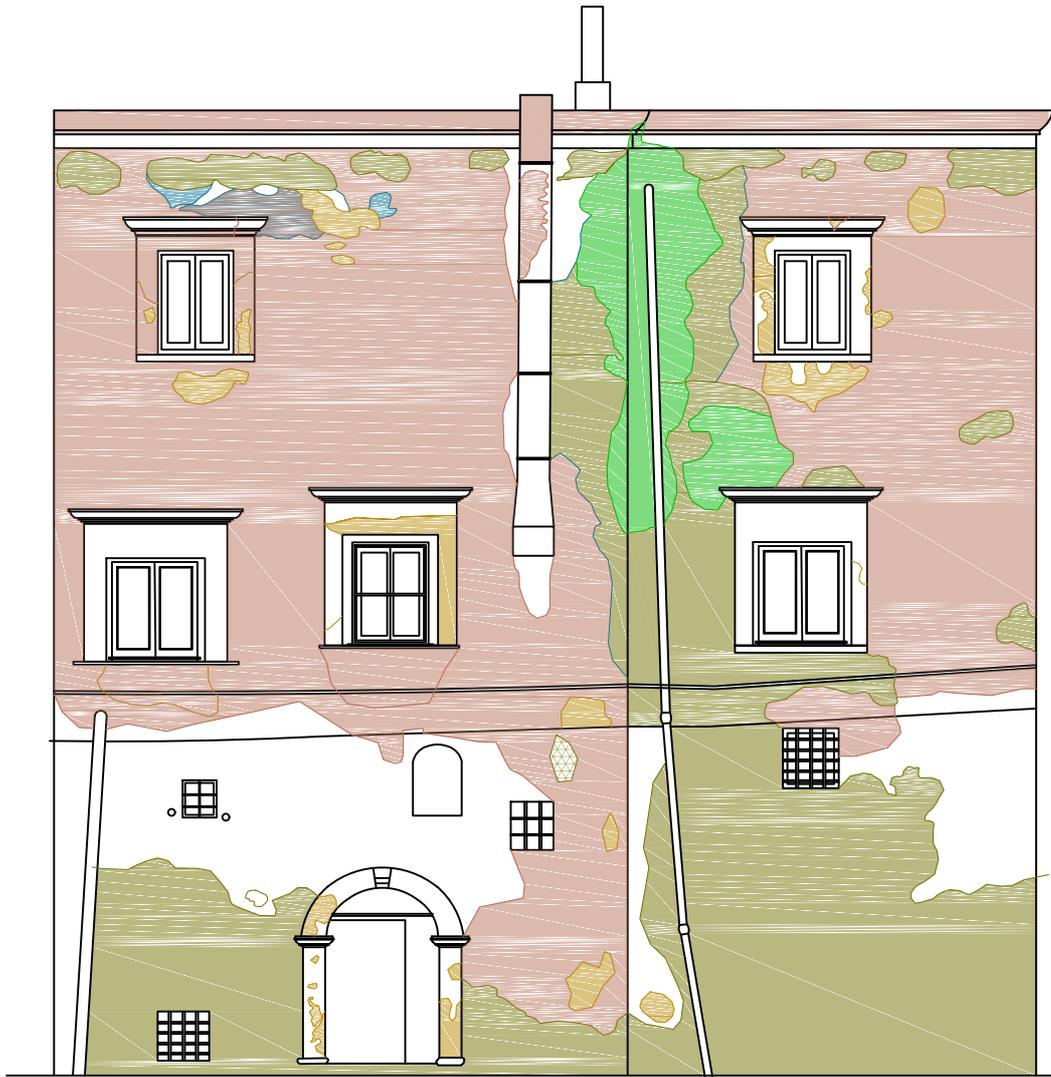
LOCALIZACION DEL EDIFICIO: Srada del Priore, N°3	TITULO DE PLANO: Mapeo de lesiones	NUMERO DE PLANO: 14	ESCALA: 1:100
			FECHA: 31/5/16

- Humedad
- Desprendimiento pintura
- Desconchado de revestimientos
- Vegetación
- Suciedad

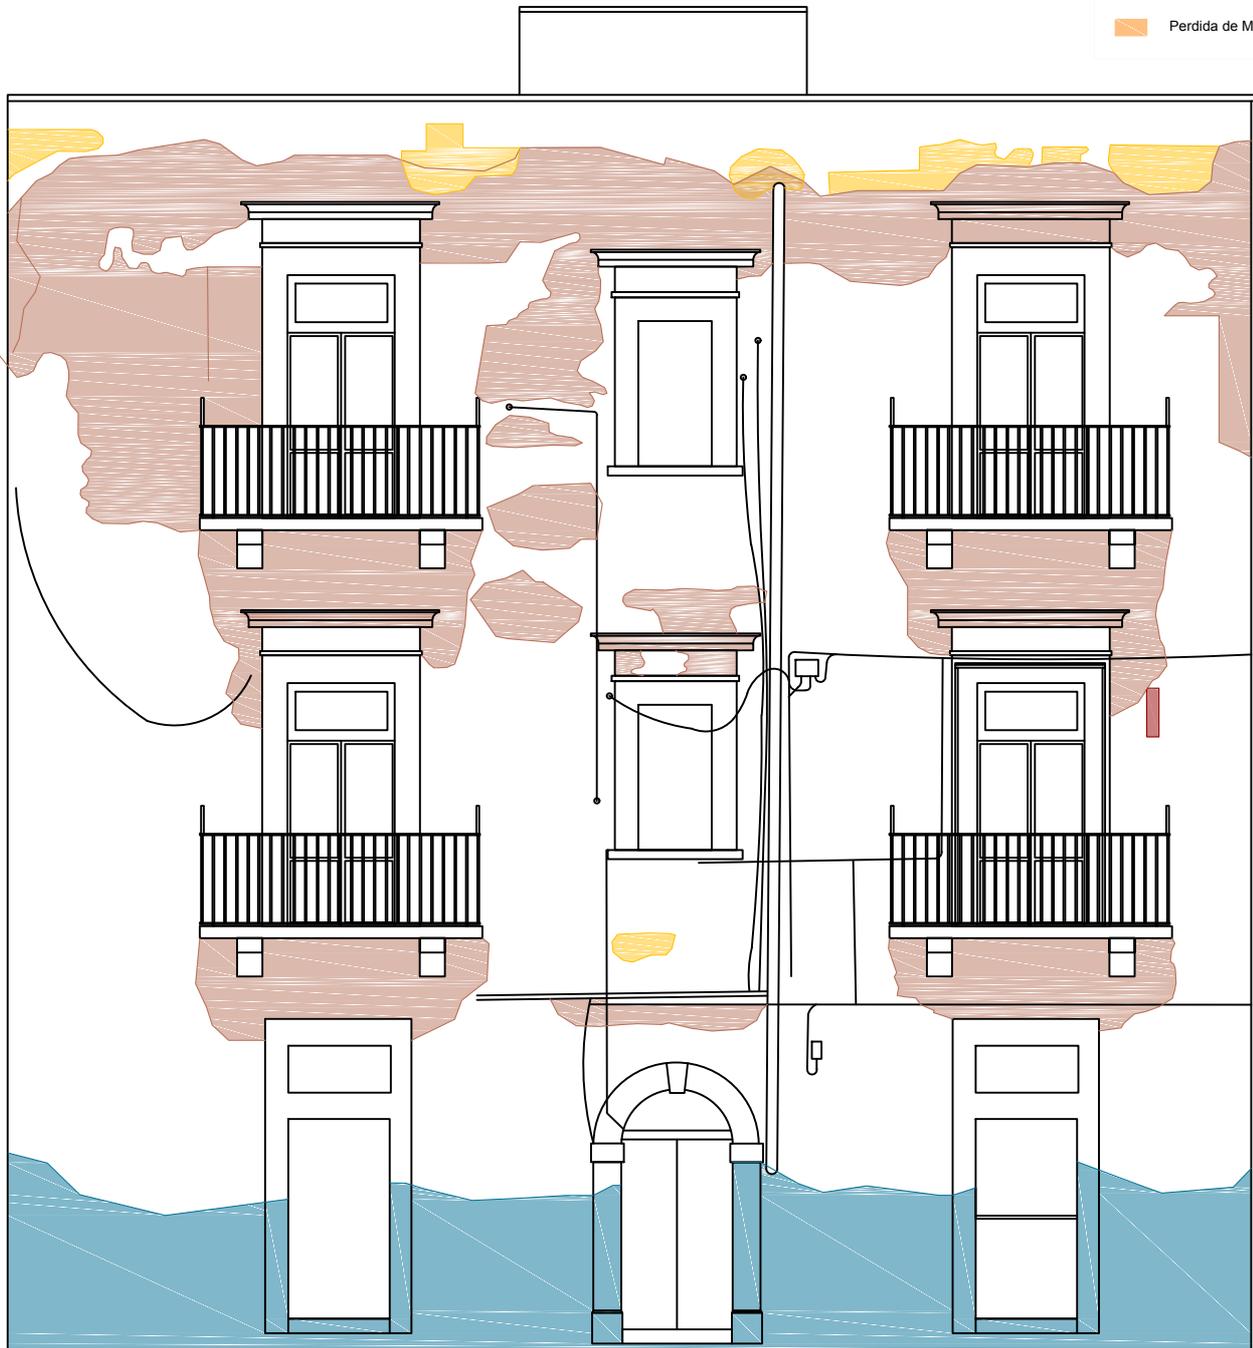
LOCALIZACION DEL EDIFICIO: Srada Ospedale, N°1	TITULO DEL PLANO: Mapeo de lesiones	NUMERO DE PLANO: 18	ESCALA: 1:75 FECHA: 31/5/16
---	--	------------------------	--------------------------------------

- Elementos impropios
- Humedad
- Rotura
- Suciedad
- Perdida de Material

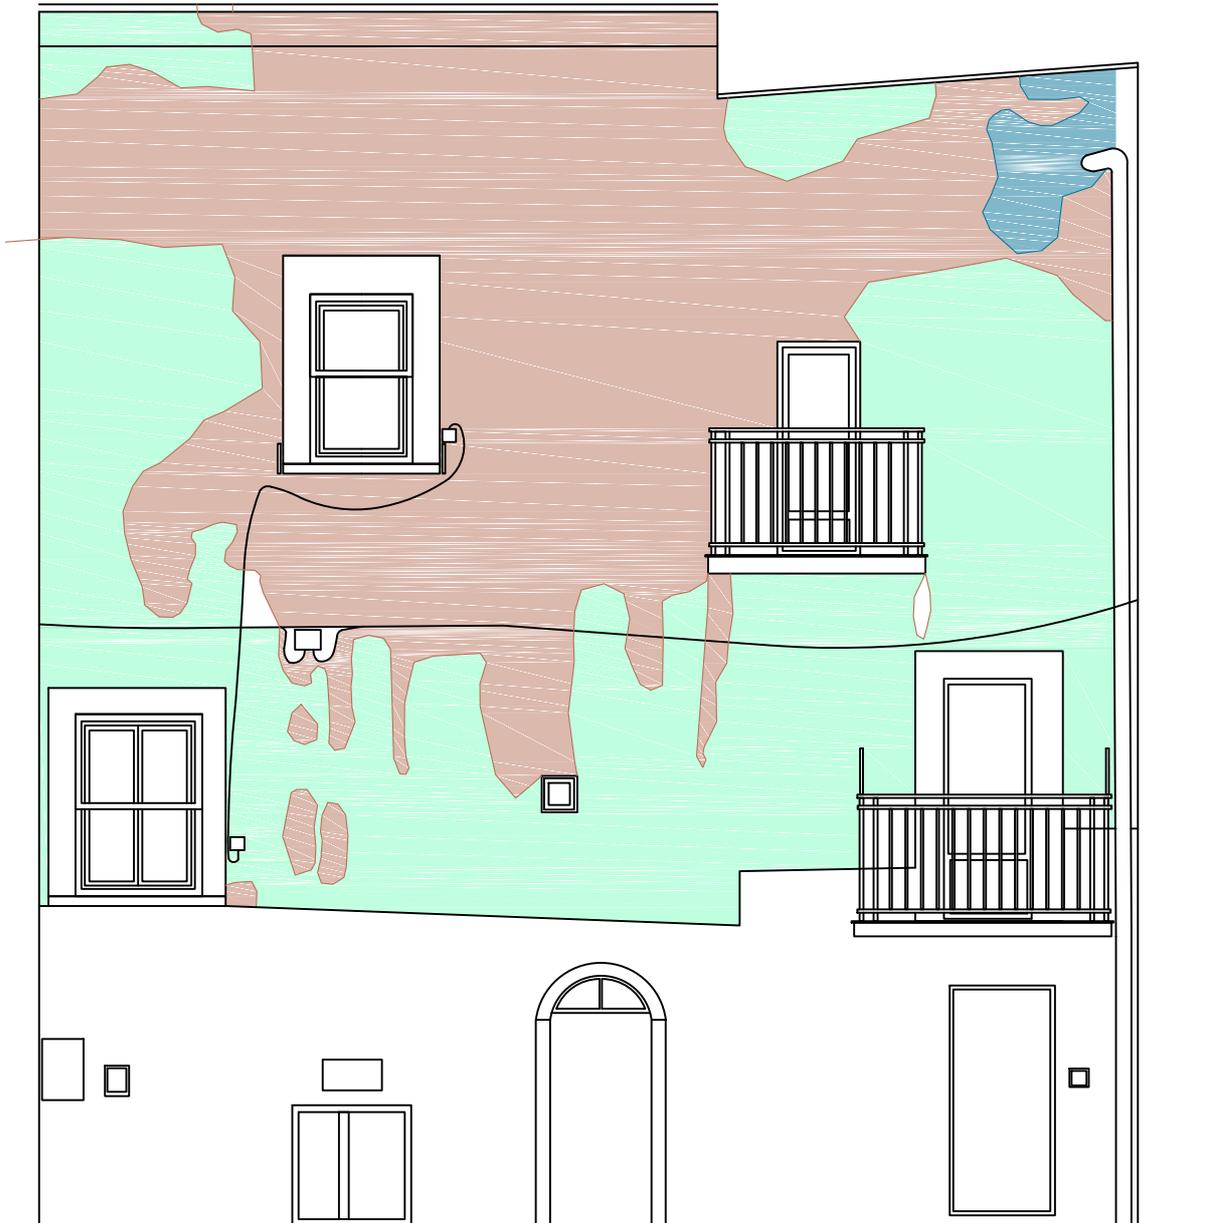
LOCALIZACION DEL EDIFICIO: Cristoforo Colombo N°27	TITULO DEL PLANO: Mapeo de lesiones	NUMERO DE PLANO: 22	ESCALA: 1:75
			FECHA: 31/5/16

- Humedad
- Decoloración
- Suciedad

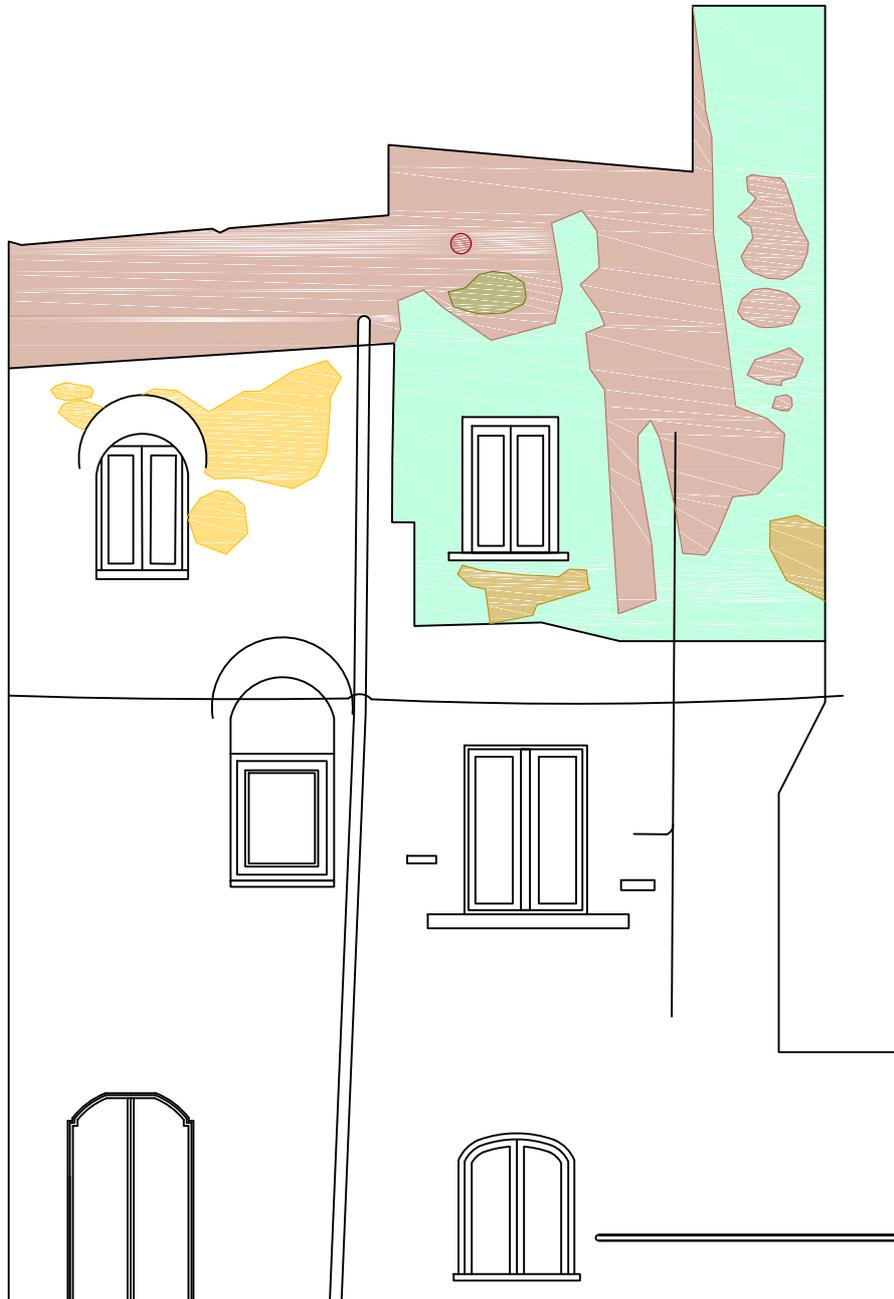
LOCALIZACIÓN DEL EDIFICIO: Cristoforo Colombo N°29	TITULO DEL PLANO: Mapeo de lesiones	NUMERO DE PLANO: 24	ESCALA: 1:75
			FECHA: 31/5/16

- Desconchado de revestimientos
- Rotura
- Suciedad
- Perdida de Material
- Decoloración

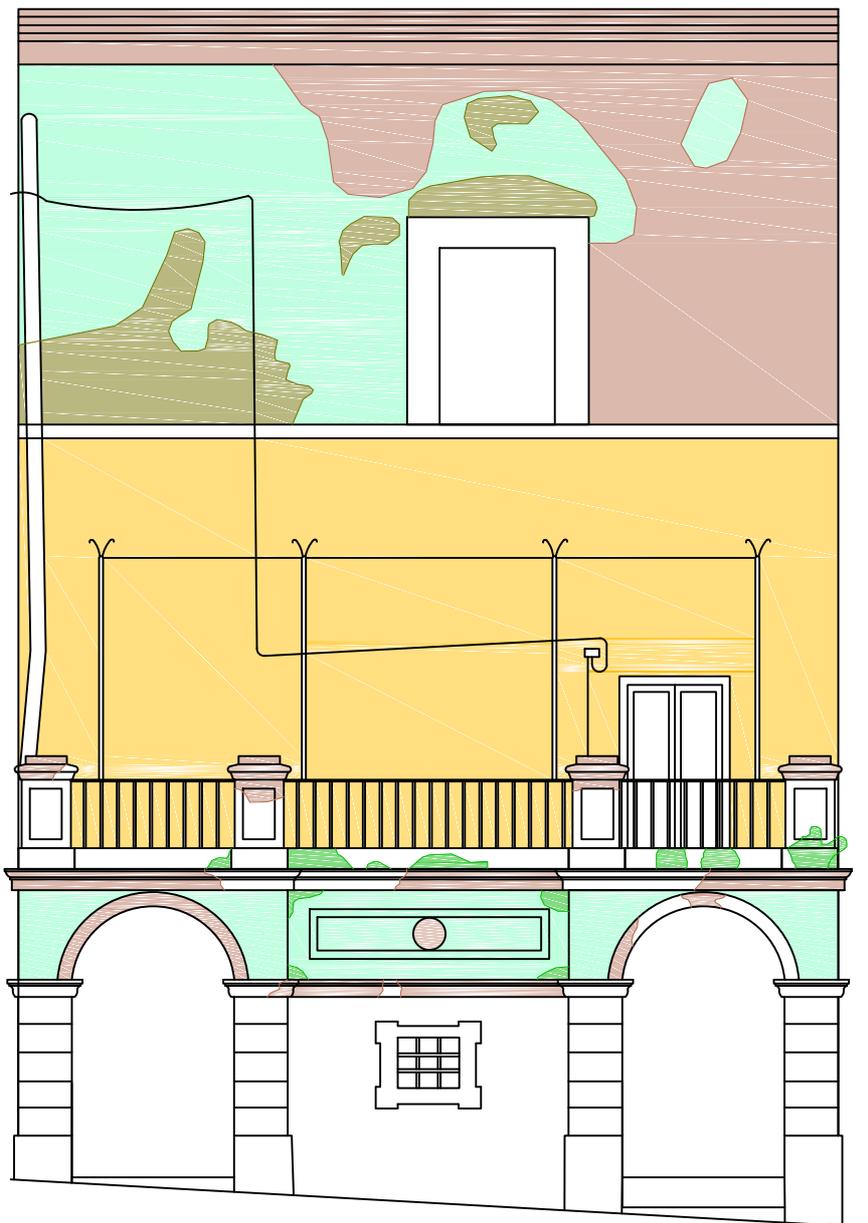
LOCALIZACION DEL EDIFICIO: Cristoforo Colombo N°65	TITULO DEL PLANO: Mapeo de lesiones	NUMERO DE PLANO: 26	ESCALA: 1:75 FECHA: 31/5/16
---	--	------------------------	--------------------------------------

- Desconchado de revestimientos
- Vegetación
- Decoloración
- Suciedad
- Perdida de Material

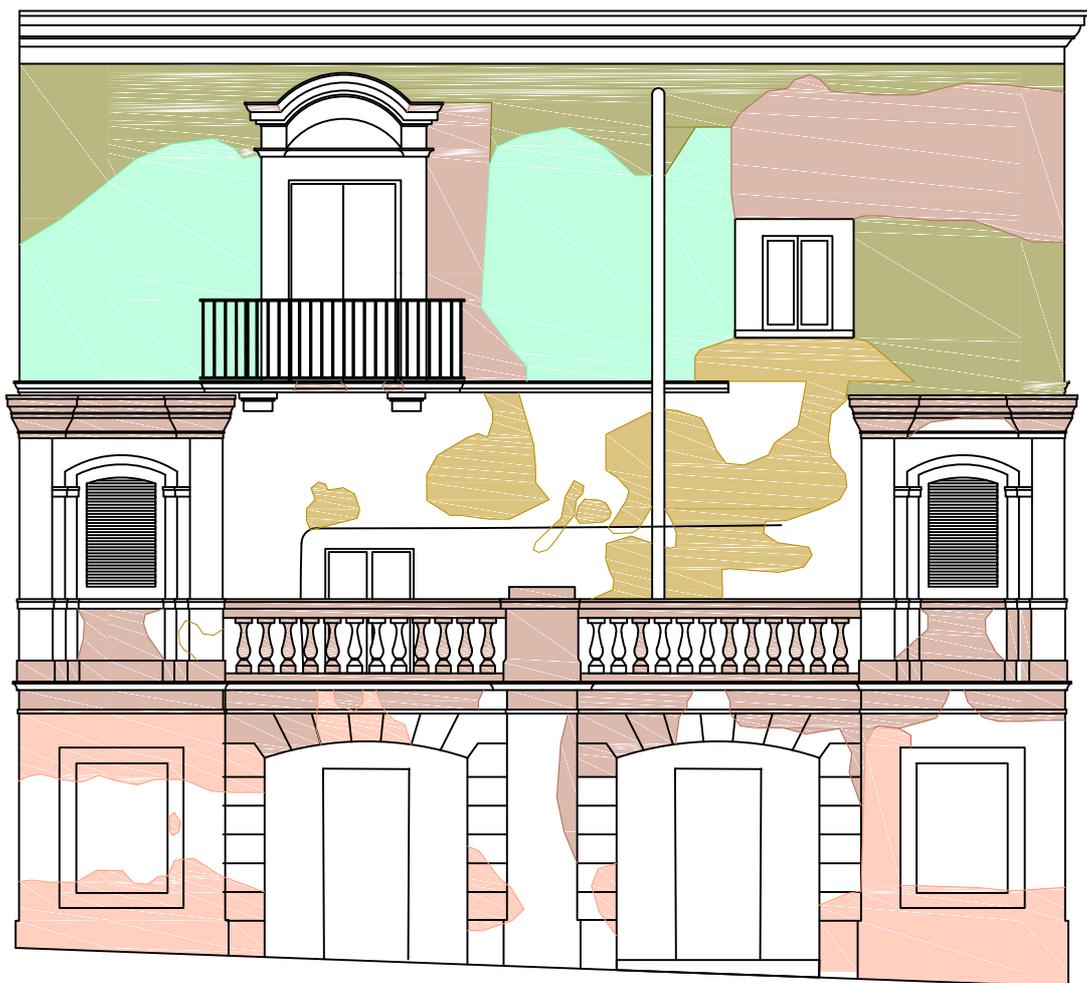
LOCALIZACION DEL EDIFICIO: Cristoforo Colombo N°65	TITULO DEL PLANO: Mapeo de lesiones	NUMERO DE PLANO: 28	ESCALA: 1:75
			FECHA: 31/5/16

- Eflorescencias
- Desprendimiento pintura
- Desconchado de revestimientos
- Suciedad
- Decoloración

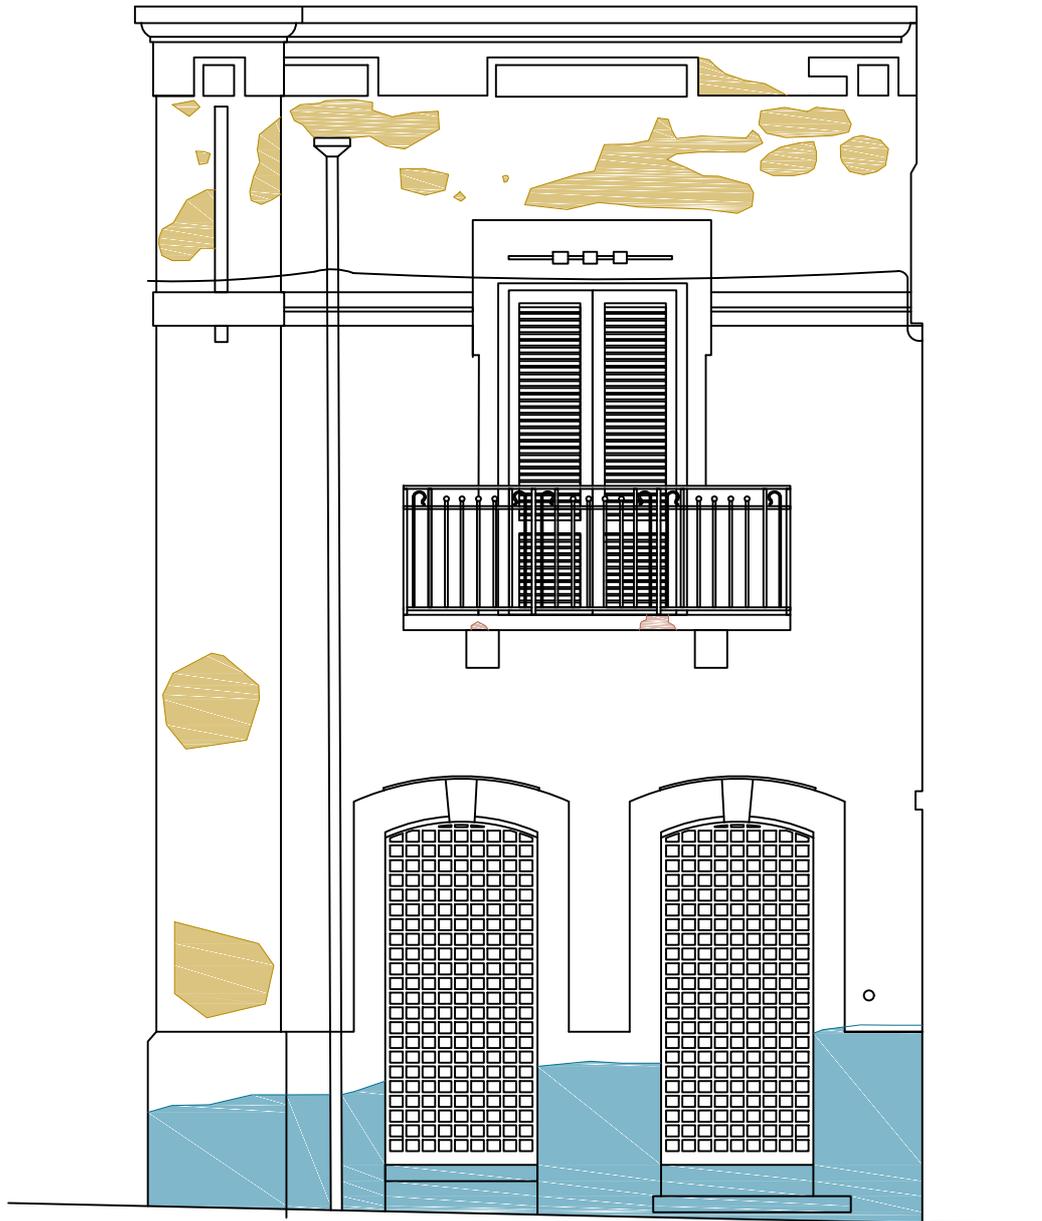
LOCALIZACION DEL EDIFICIO: Cristoforo Colombo N°87	TITULO DEL PLANO: Mapeo de lesiones	NUMERO DE PLANO: 30	ESCALA: 1:50
			FECHA: 31/5/16

- Humedad
- Desprendimiento pintura

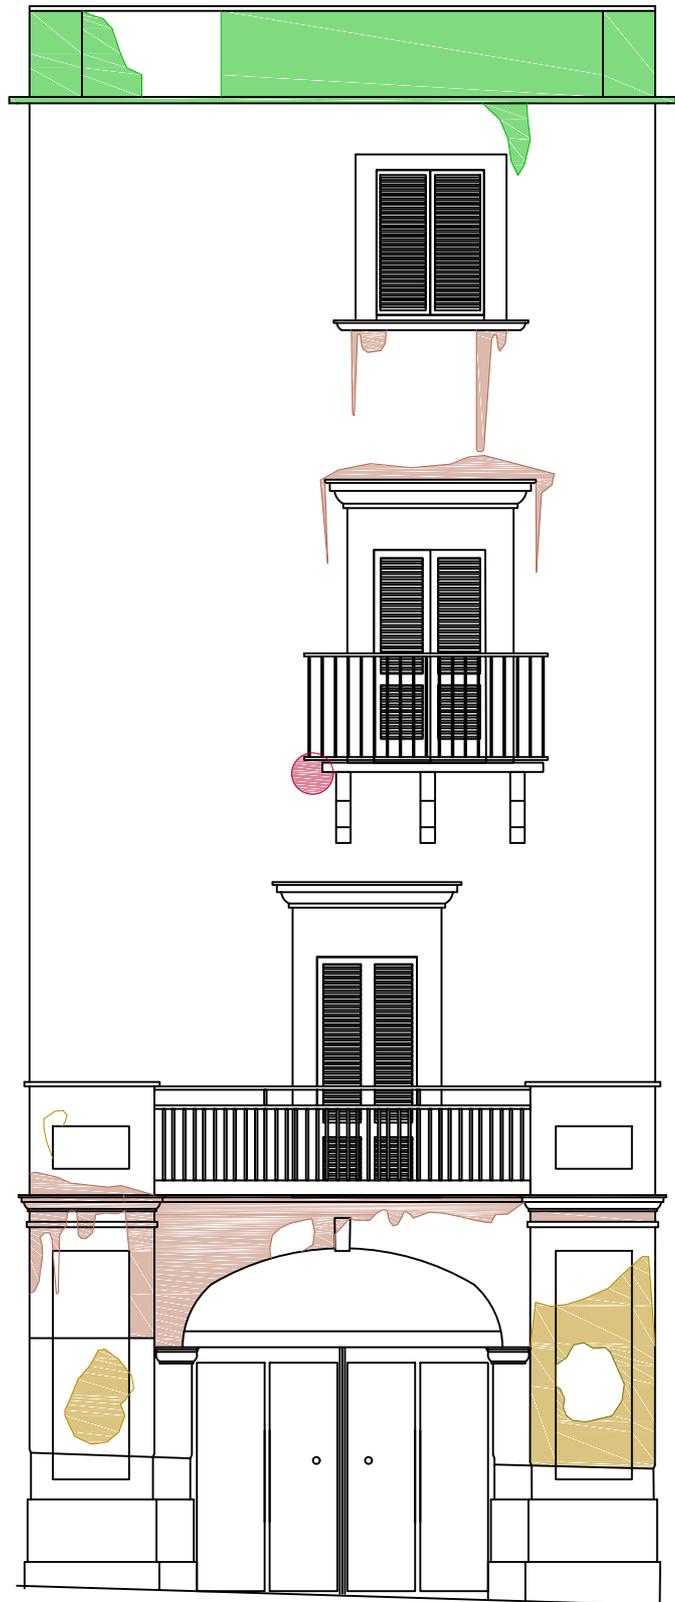
- Desprendimiento pintura
- Vegetación
- Rotura
- Suciedad

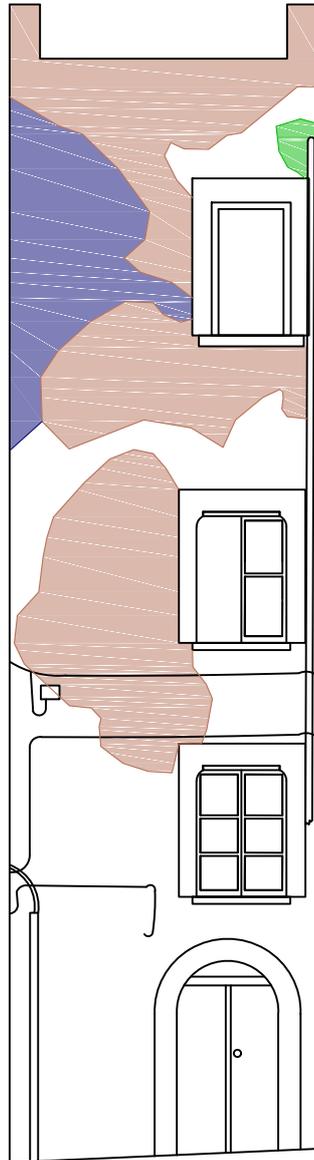
- Vegetación
- Suciedad
- Picaduras

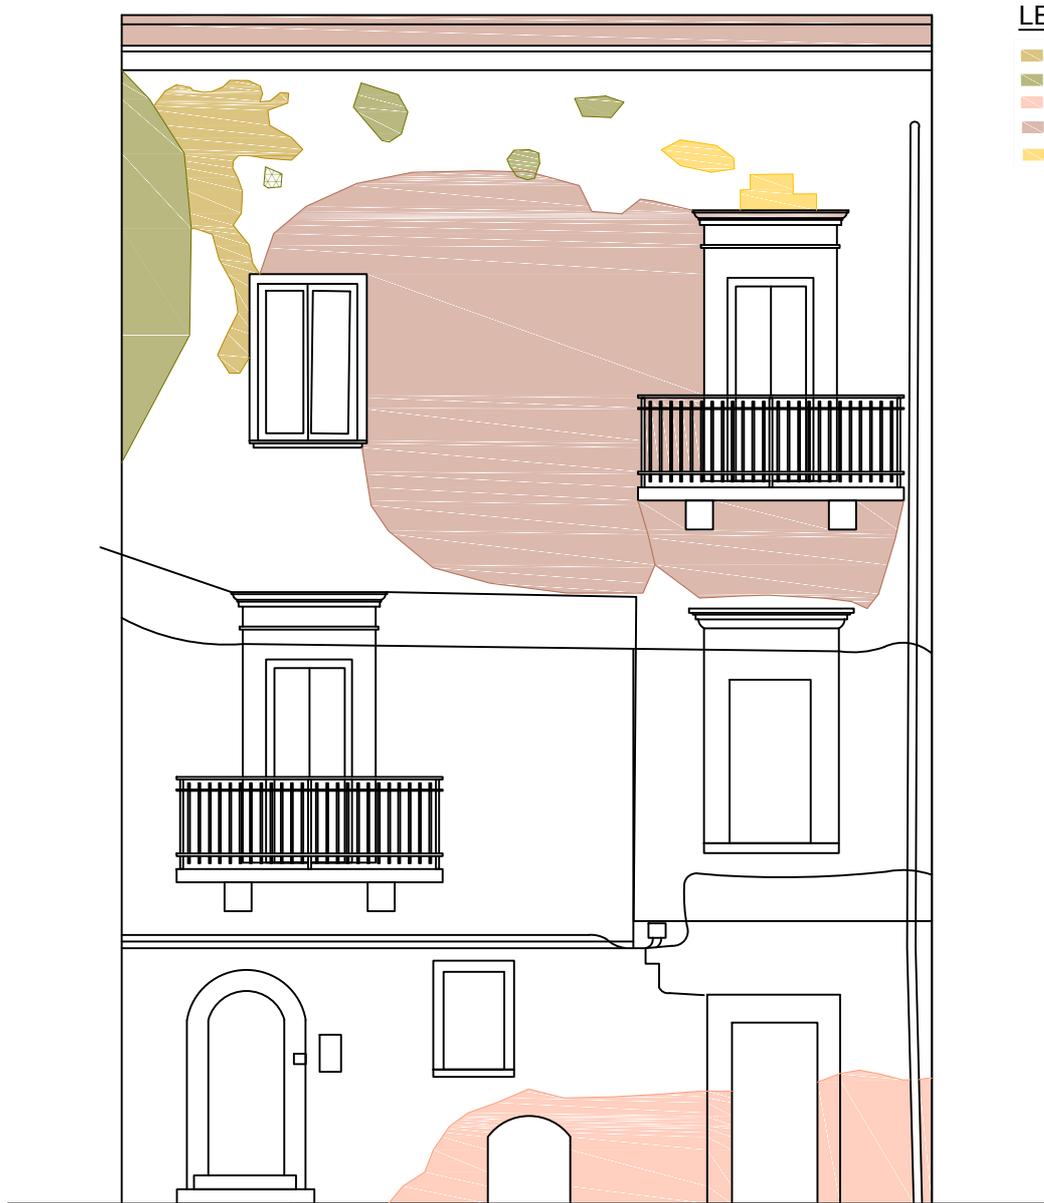
- Desprendimiento pintura
- Desconchado de revestimientos
- Eflorescencias
- Suciedad
- Perdida de Material

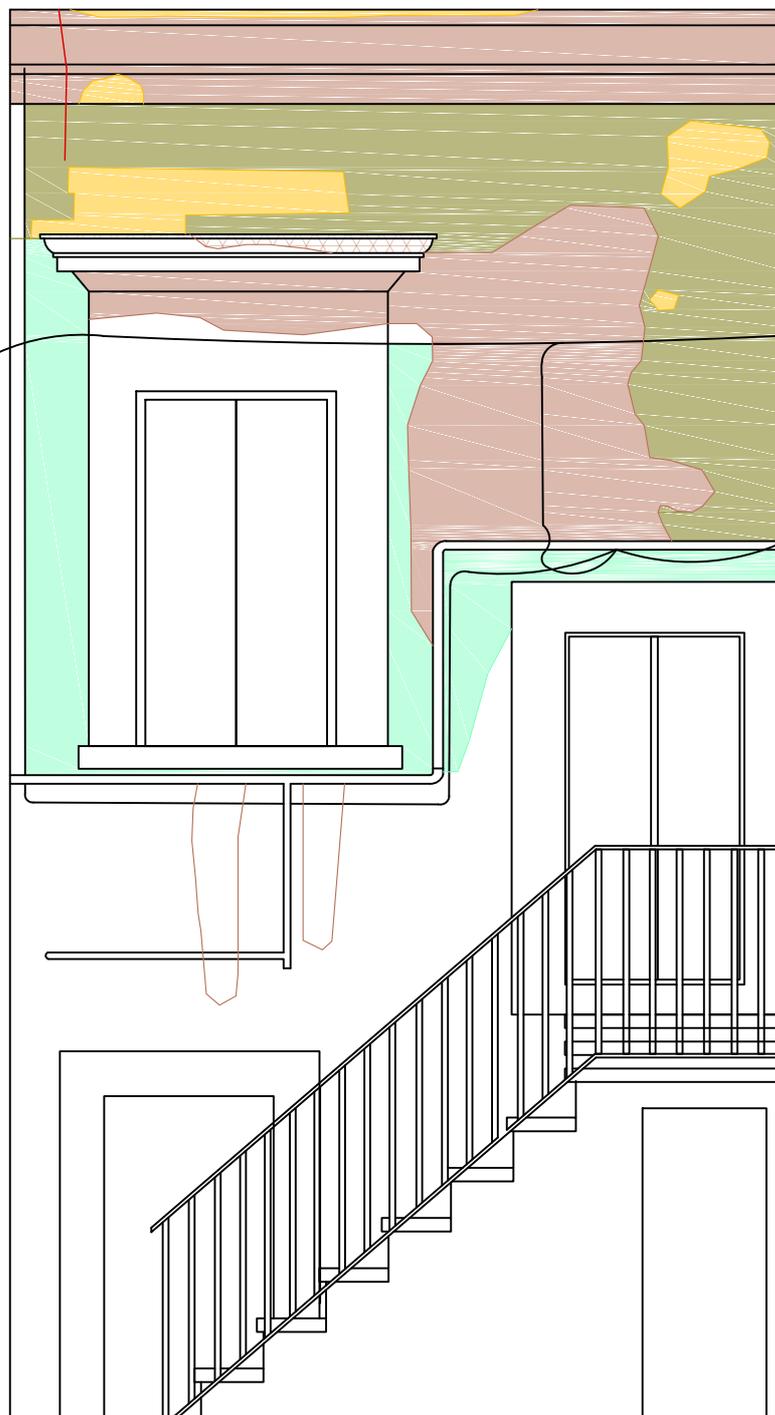
- Grietas
- Desconchado de revestimientos
- Decoloración
- Suciedad
- Perdida de Material

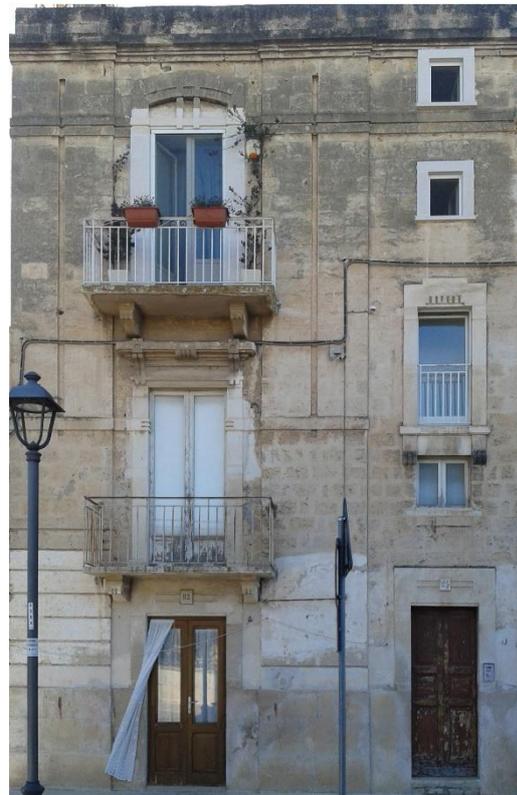
Figura 71: Foto rectificada de la fachada.
