Estudio Patológico en el casco antiguo de la ciudad de Bisceglie y proyecto de intervención de una Fachada

GRADO EN ARQUITECTURA TÉCNICA (MODALIDAD DE INTERCAMBIO-MOVILIDAD)
TRABAJO FIN DE GRADO - CURSO 2015-16

RESUMEN

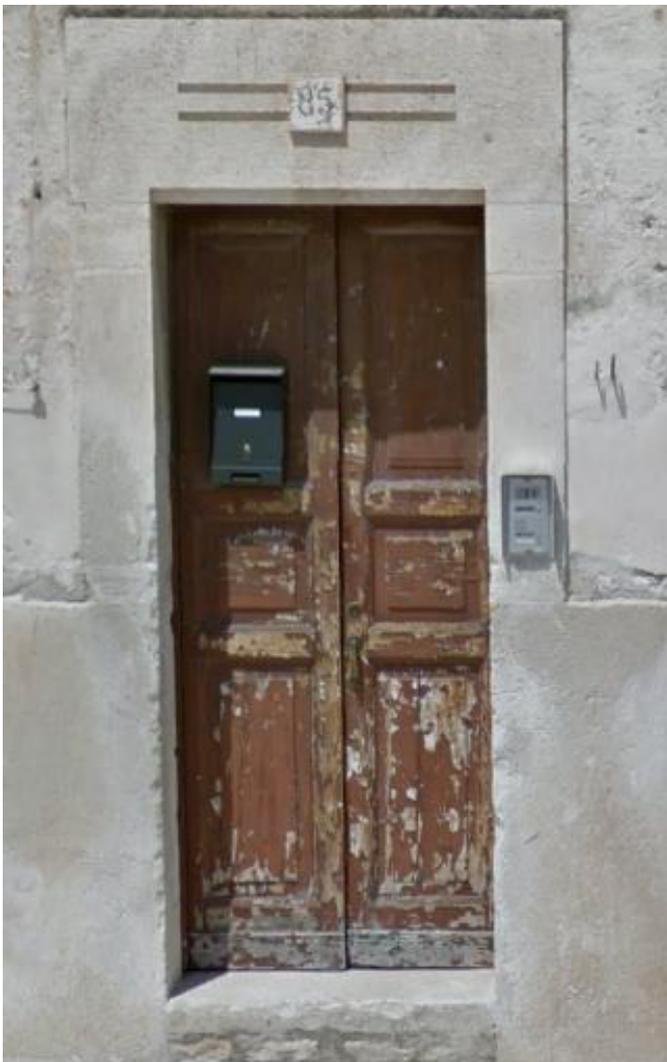
Figura 74: Desprendimiento de pintura en puerta de PB

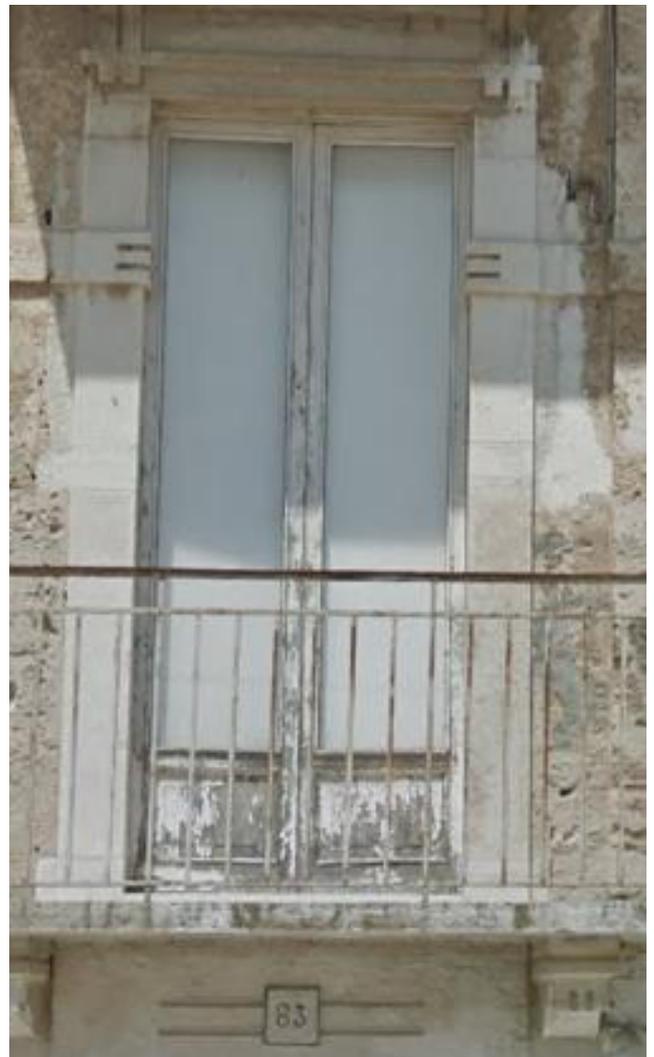
Figura 75: Desprendimiento de pintura en ventana balconera

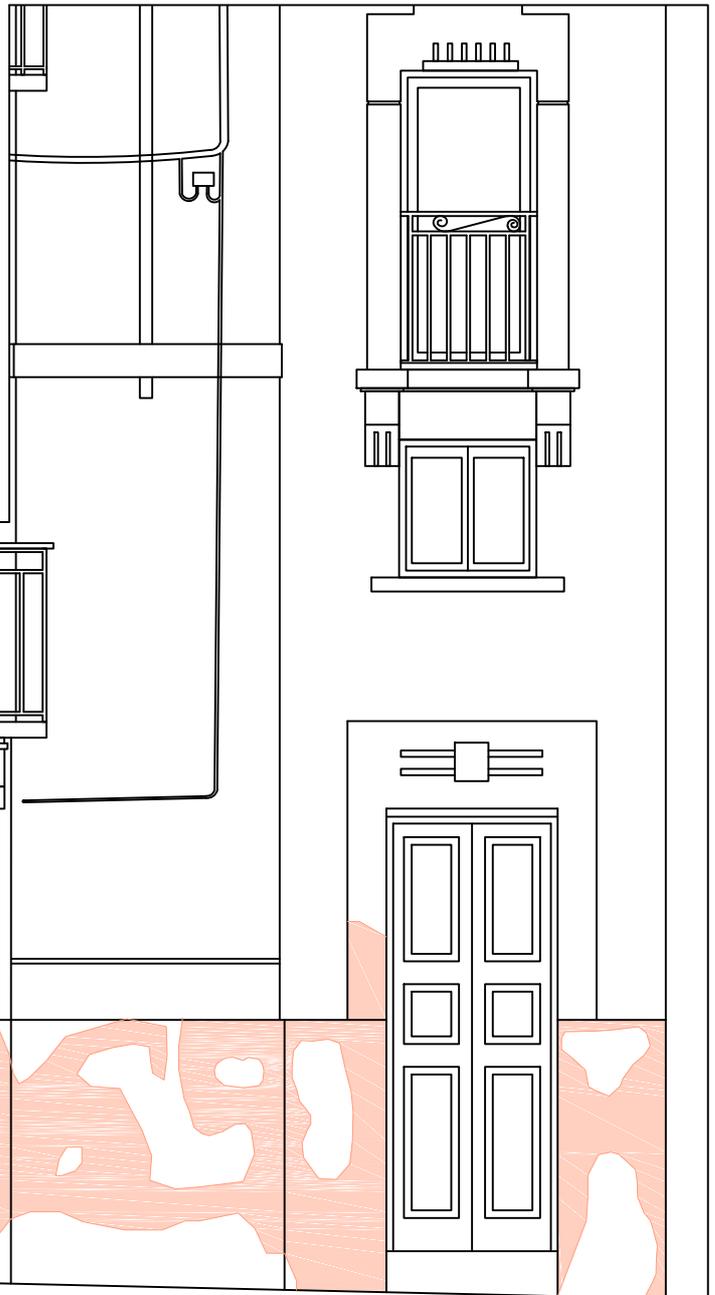
Figura 76: Eflorescencias en zócalo de fachada

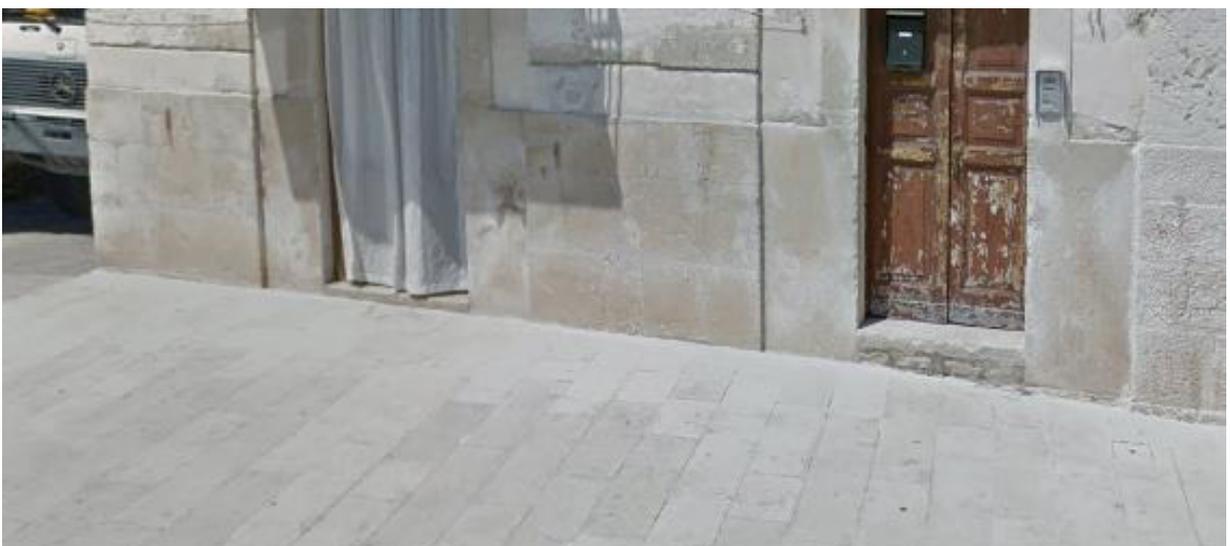
Figura 77: Eflorescencias en la parte baja de la fachada

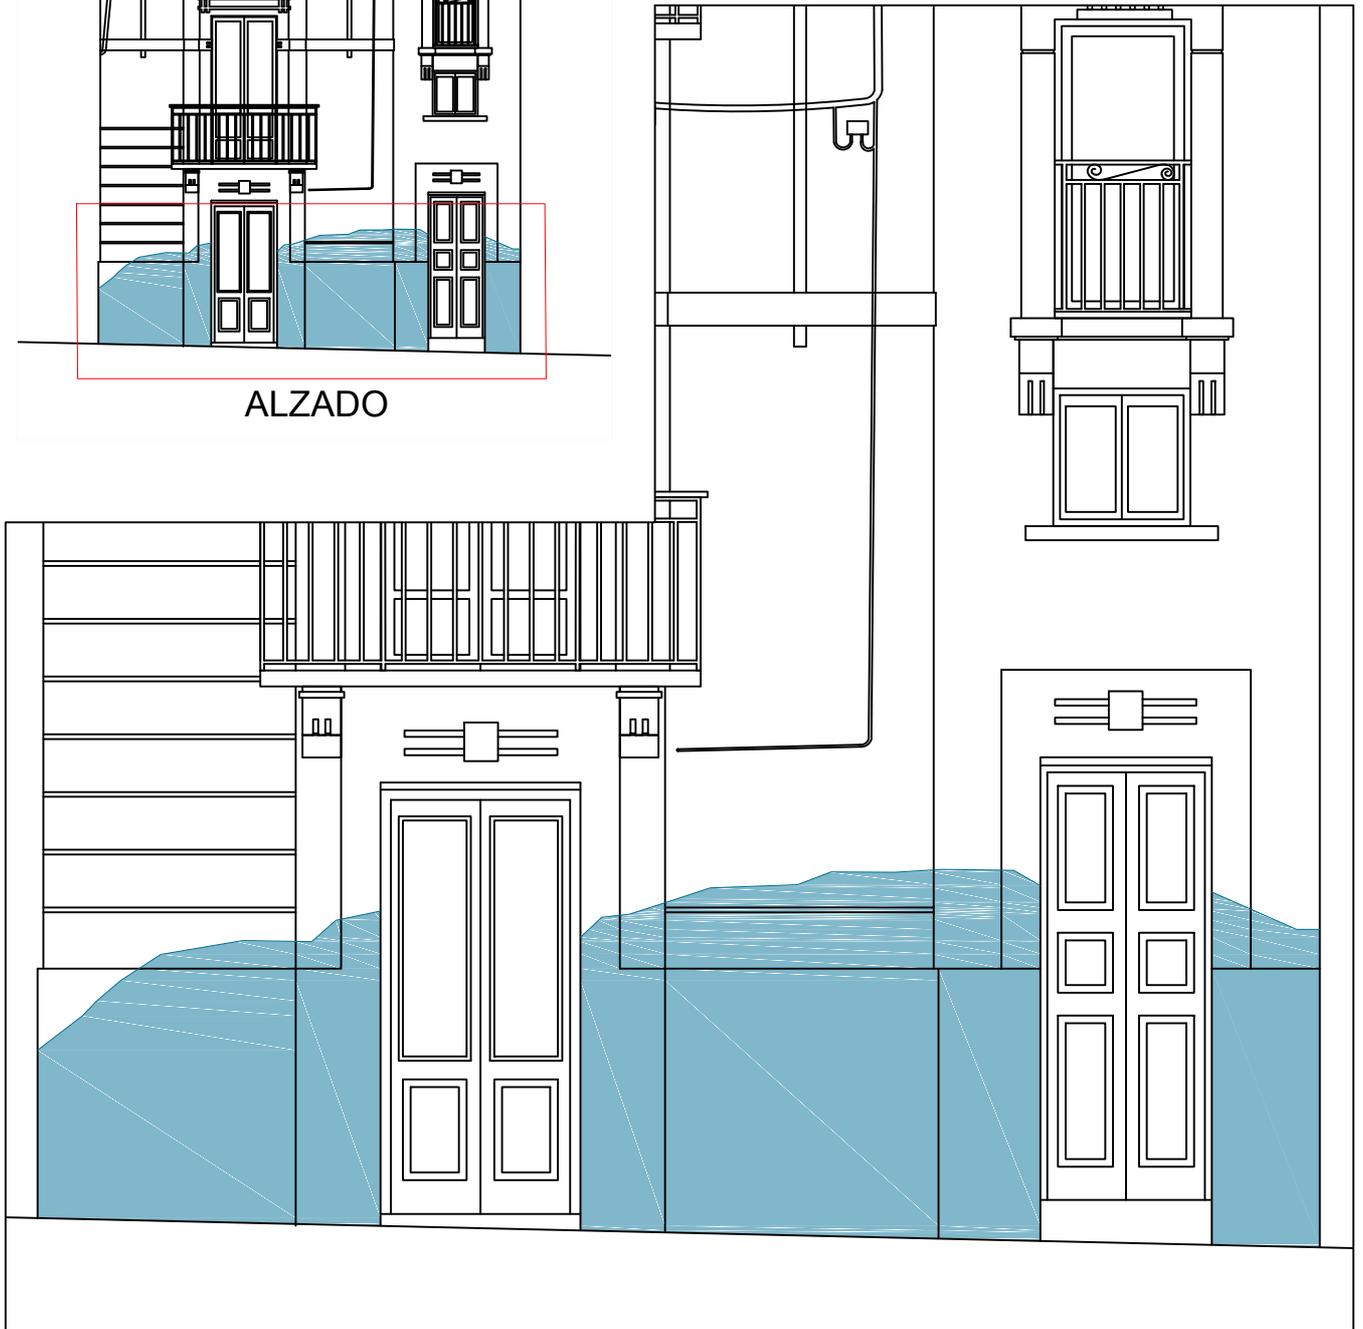
Figura 78: Humedad por capilaridad

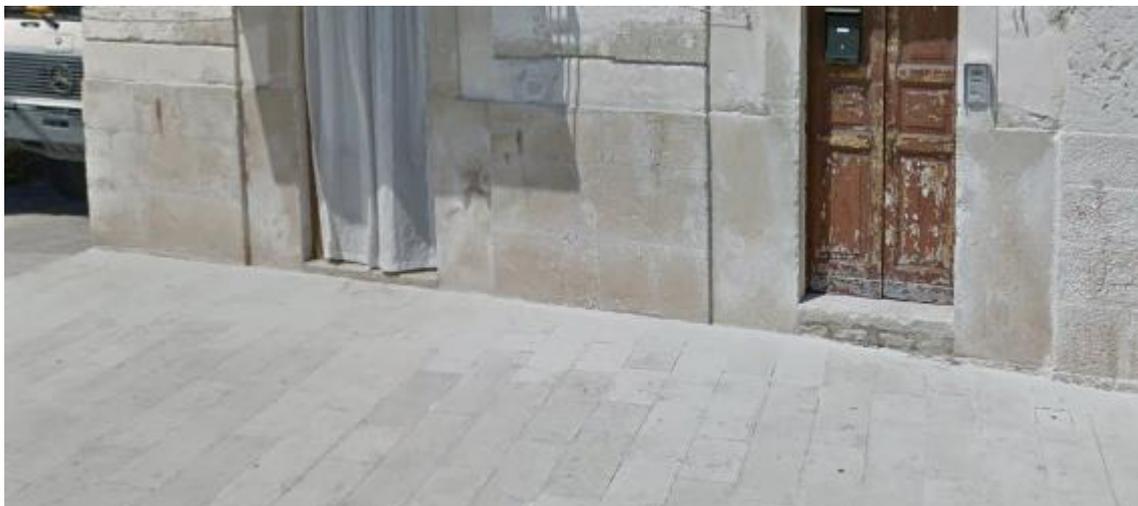
Figura 79: Manchas y eflorescencias provocadas por la humedad

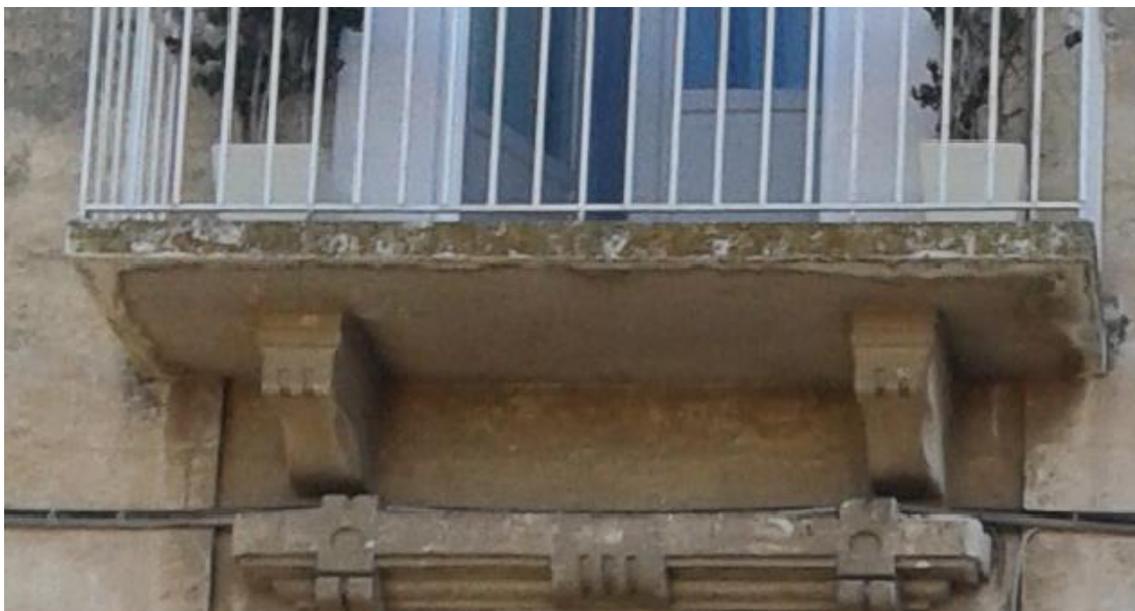
Figura 80: Mohos y líquenes en el frente del voladizo

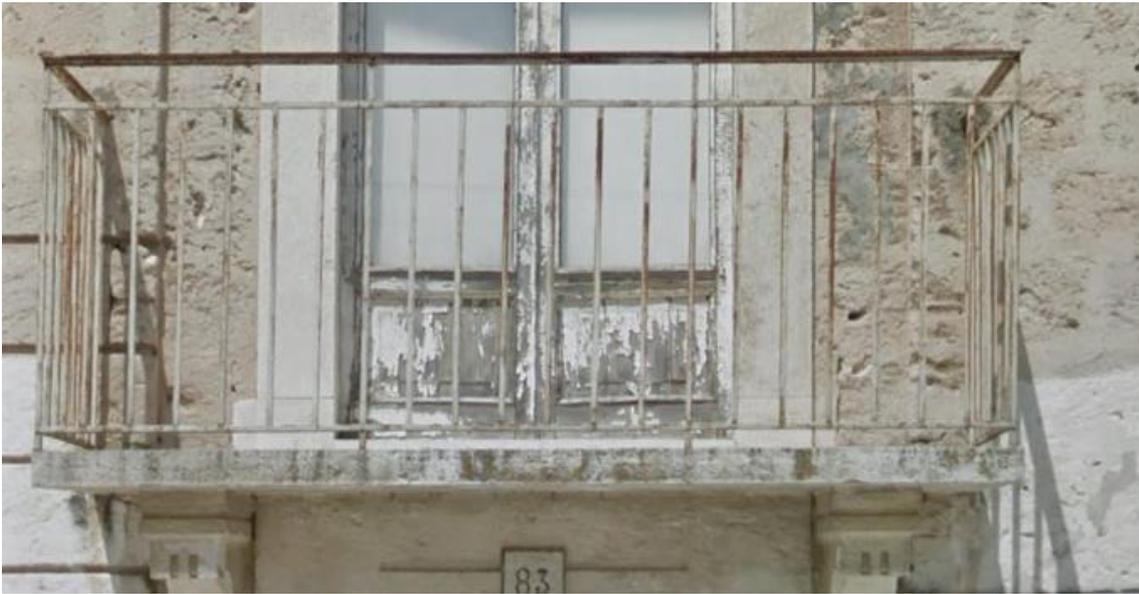
Figura 81: Oxidación de barandilla en balcón

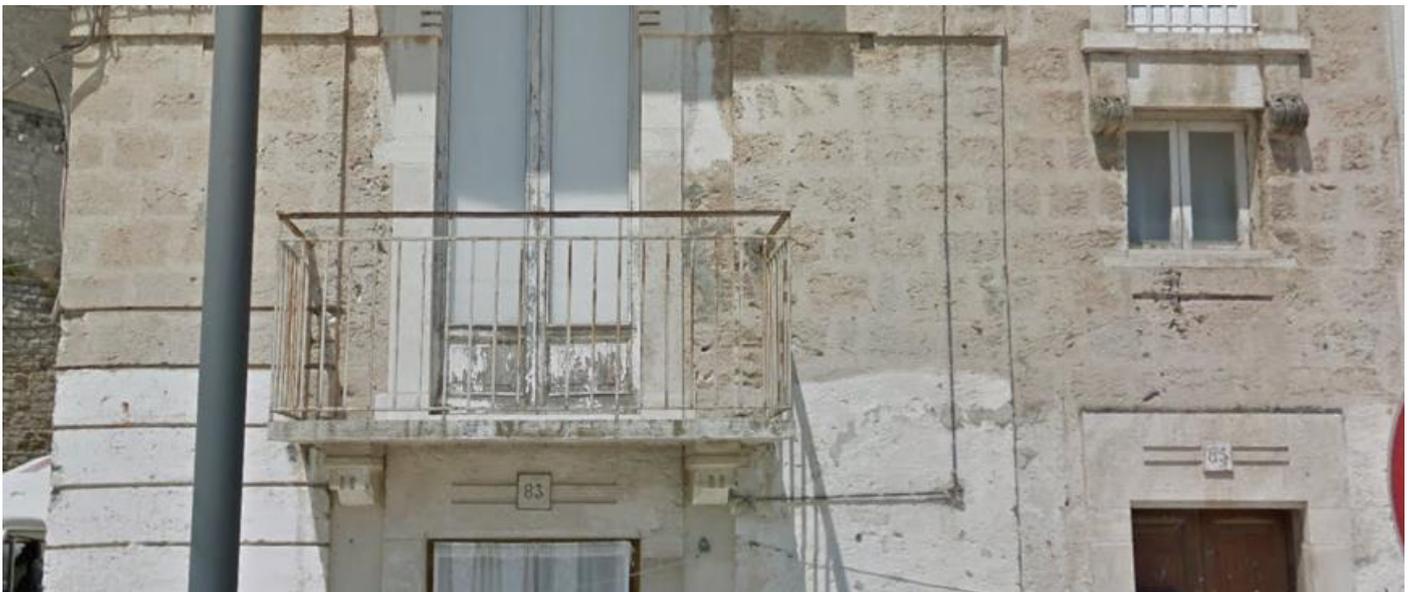
Figura 82: Picaduras en la parte central de la fachada

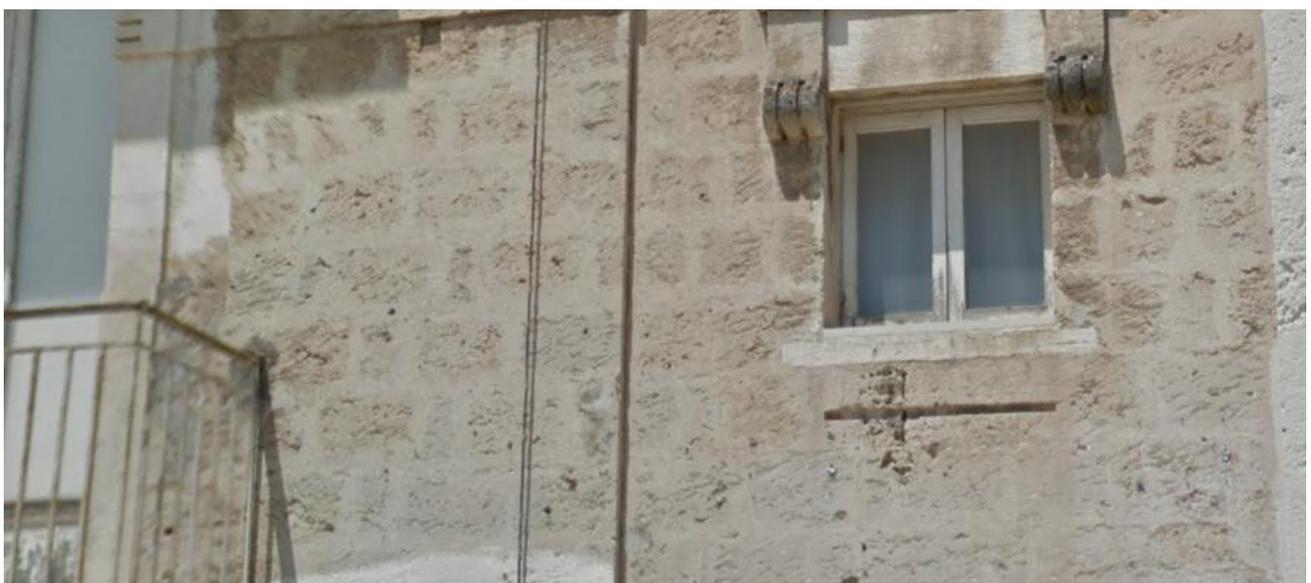
Figura 83: Picaduras

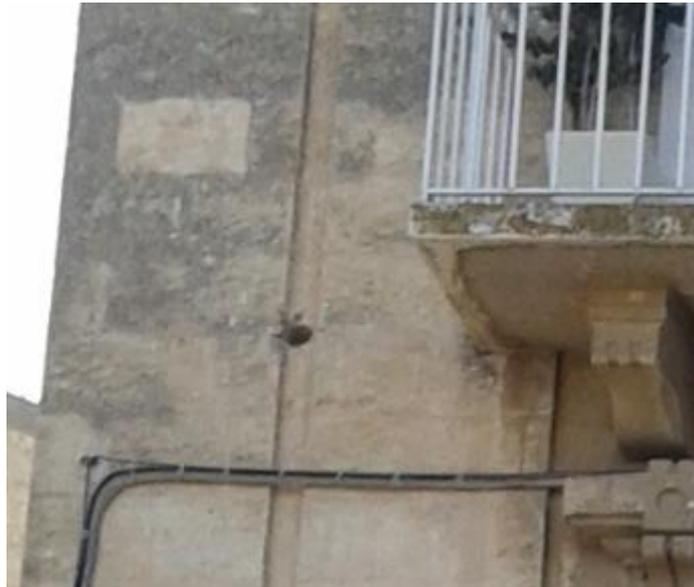
Figura 84: Rotura 1

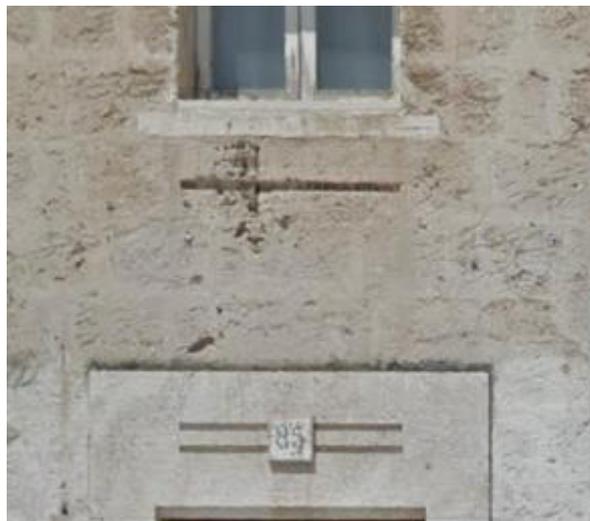
Figura 85: Rotura 2

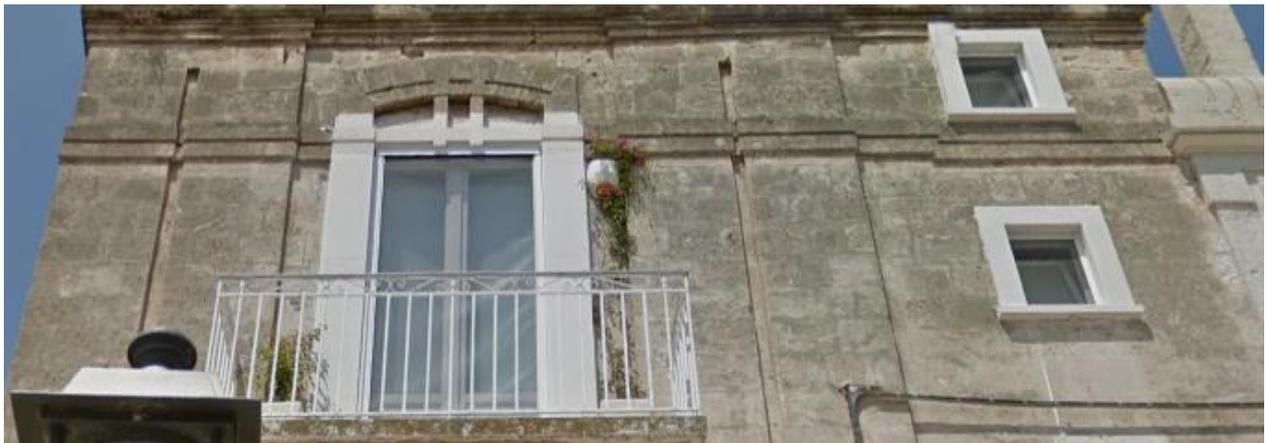
Figura 86: Suciedad de paramento

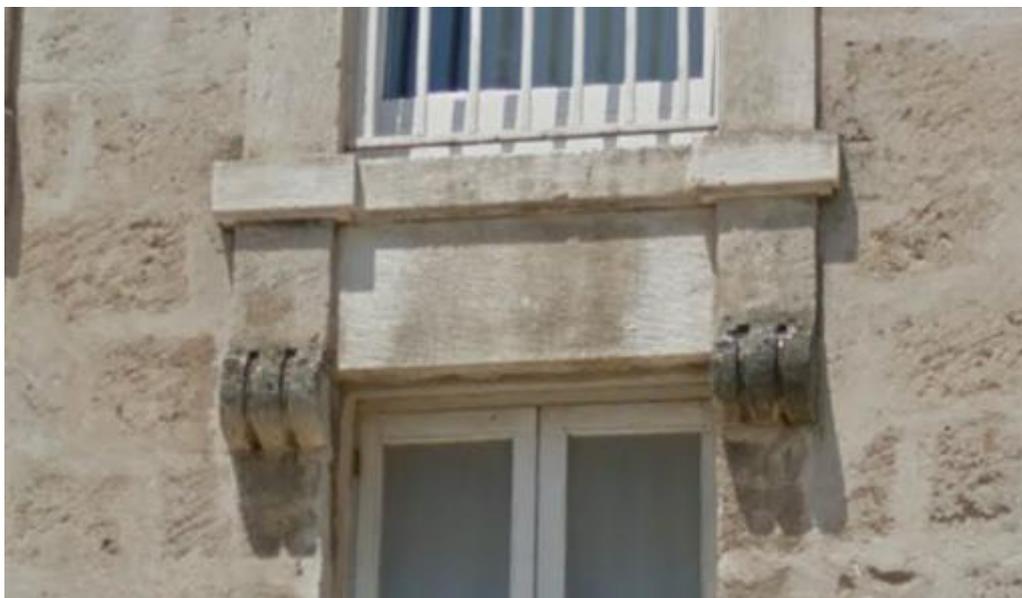
Figura 87: Suciedad bajo el alfeizar
