Estudio previo y propuesta de intervención de la Iglesia de los Santos Juanes, Puzol (Valencia)

05 sep. 17

MARINA MARTÍNEZ LLORENS

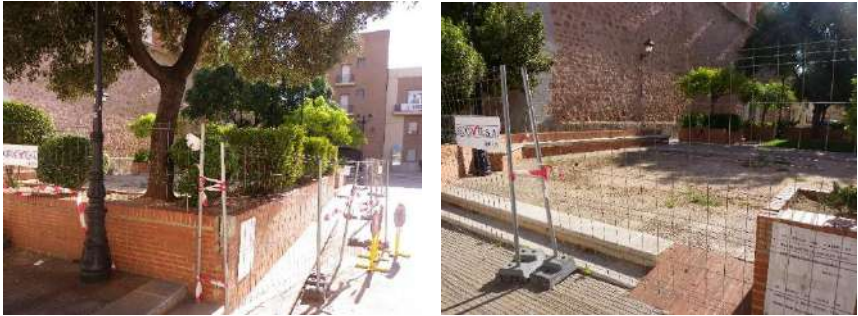
Se ha podido observar como a mediados de Mayo se encuentra vallada la zona de plaza más próxima a la iglesia por problemas de grietas y desprendimientos de la mampostería que constituyen los maceteros donde se encuentran los distintos árboles. La causa de estas lesiones se cree que es debida a las raíces de los árboles que forman parte de la plaza.

*Figuras 50 y 51. Imágenes del estado de la plaza Sant Joan de la Ribera.
Imágenes propias 18/05/17*

Llevan a cabo el derribo de los maceteros y la retirada de los árboles de mayor tamaño.

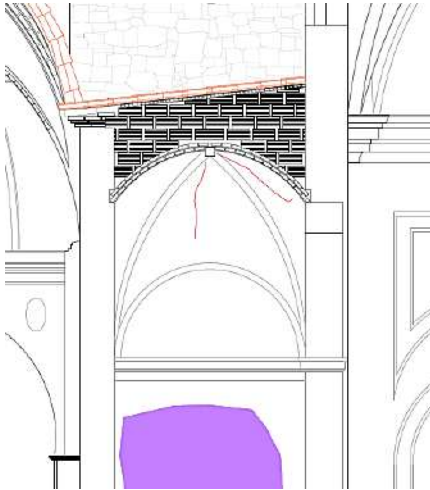
La lesión que se ha analizado es la presente en las capillas que se forman entre los contrafuertes. Son unas grietas que han aparecido en las pequeñas bóvedas de cañón que se forman en las capillas, y que posiblemente se hayan formado debido al empuje propio de los materiales o incluso por la acción de los contrafuertes sobre esta estructura.

No se consideran lesiones de gravedad puesto que por lo que se puede observar no afectan a la estructura ni se han podido observar consecuencias de esta lesión.

Como se puede apreciar en la siguiente imagen, la grieta describe una trayectoria que no afecta a ningún elemento estructural y parece ser debida por las cargas y fuerzas que soporta.

*Figura 77. Imagen de las grietas presentes en las capillas. Imagen propia
24/08/17*

En primer lugar, dado que las grietas que encontramos en las capillas no son graves ni hacen peligrar la estabilidad del edificio, así como tampoco aumentan de tamaño no se requiere hacer un cosido de las mismas, por lo que se solucionarían de forma más simple y rápida.

Se propone realizar un relleno de las grietas, para ello en primer lugar se debería colocar un andamio, dado que se encuentran a una altura

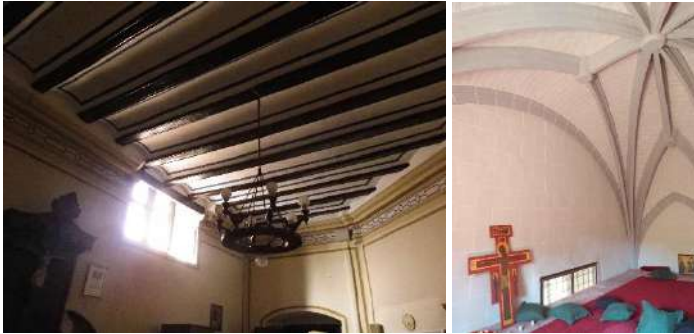
*Figuras 78 y 79. Imagen del forjado instalado con posterioridad. Imagen propia
24/08/17*

Así pues, se sabe que este forjado ha sido posterior y se instaló para dividir la zona en dos plantas, y de este hecho podemos observar la aparición de unas grietas, pero de igual forma que las anteriores no se creen que puedan afectar a la estructura.

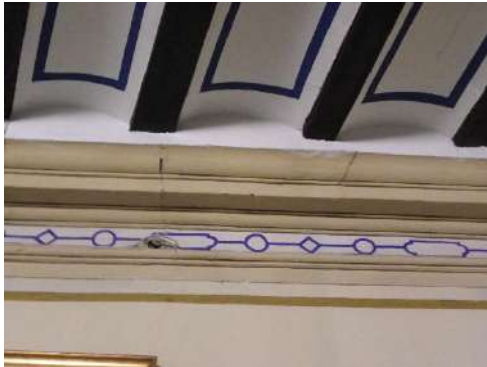
Son unas grietas debido a un apoyo puntual, sin derrumbe, así como a los empujes que se sometido el forjado.

Figura 80. Imagen de la grieta presente en el forjado de la sala de despacho del cura. Imagen propia 24/08/17

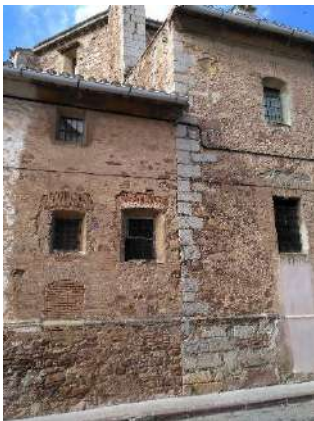
Es en este apartado donde se encuentran la mayor parte de los daños del edificio. Las tres fachadas de la iglesia se encuentran en mal estado, observándose la falta de mantenimiento.

En toda la fachada se localiza una gran cantidad de lesiones, provocadas por humedades, el paso del tiempo, la falta de mantenimiento o incluso la realización de intervenciones mal realizadas.

*Figuras 81 y 82. Imágenes de las fachadas de la Iglesia. Imagen propia
24/08/17*

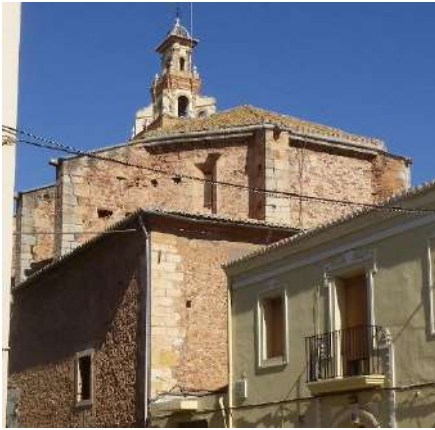
A lo largo de la fachada de la iglesia se pueden observar las pérdidas de materiales, como en el caso de alguna teja, o la piedra pétreo que actúa de canalón en los contrafuertes, y la más destacable es la pérdida de material en la mampostería de la fachada como se observa en la siguiente imagen.

Figura 84. Imagen de la fachada que hace medianera con los demás edificios donde se muestra la pérdida de materiales. Imagen propia 24/08/17

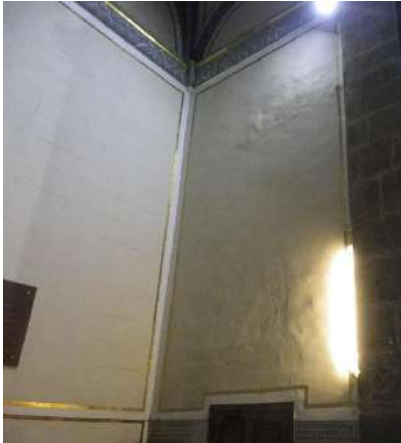
Con respecto al interior de la iglesia los daños son menores, se puede apreciar que la humedad ha afectado a algunos de los paramentos

dejando zonas abombadas como es en el caso de las capillas, que se puede observar en la siguiente imagen.

Figura 85. Imagen del interior de la iglesia donde se aprecia el deterioro en su revestimiento. Imagen propia 24/08/17

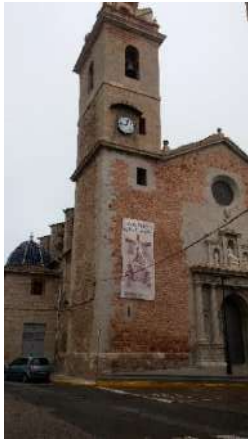
La humedad presente es debida a la humedad por capilaridad que rodea todo el edificio. Para intentar paliar su efecto se instauró un zócalo de sillería y del mismo componente que el muro intentando frenar su aparición, pero como podemos observar no ha dado el resultado esperado puesto que la humedad persiste a día de hoy.

Figura 86. Imagen del exterior de la iglesia donde se muestra la humedad por capilaridad. Imagen propia 24/08/17

La actuación que se considera llevar a cabo en un periodo breve de tiempo es humedad por capilaridad que se localiza en toda la iglesia y que afecta y provoca la aparición de otras muchas lesiones. Es por ello, que se considera intervenir la humedad por capilaridad en un periodo corto de tiempo porque gracias a esto se podrá intervenir en otras lesiones seguidamente.

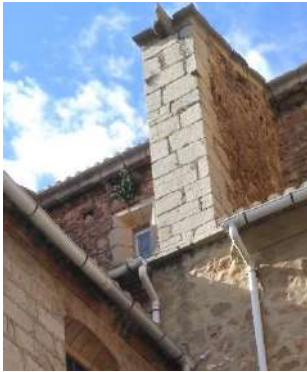
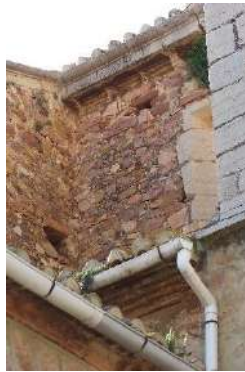
Se reproducen en zonas donde la humedad y salinidad es elevada, y como se aprecia ocupan lugares como los canalones donde el agua está presente o en resquicios en los que la humedad aumenta.

Figuras 87, 88, 89 y 90. Imagen del exterior de la iglesia donde se muestra la presencia de vegetación por toda la cubierta y fachada. Imagen propia 24/08/17

El impacto de esta vegetación en el edificio es sobre todo visual, pero también puede afectar al correcto funcionamiento del sistema de evacuación de aguas, ya que puede impedir la circulación de las aguas o provocar atascos. También sus raíces pueden provocar la caída de elementos que ya presenten otras lesiones y favorecer su deterioro.

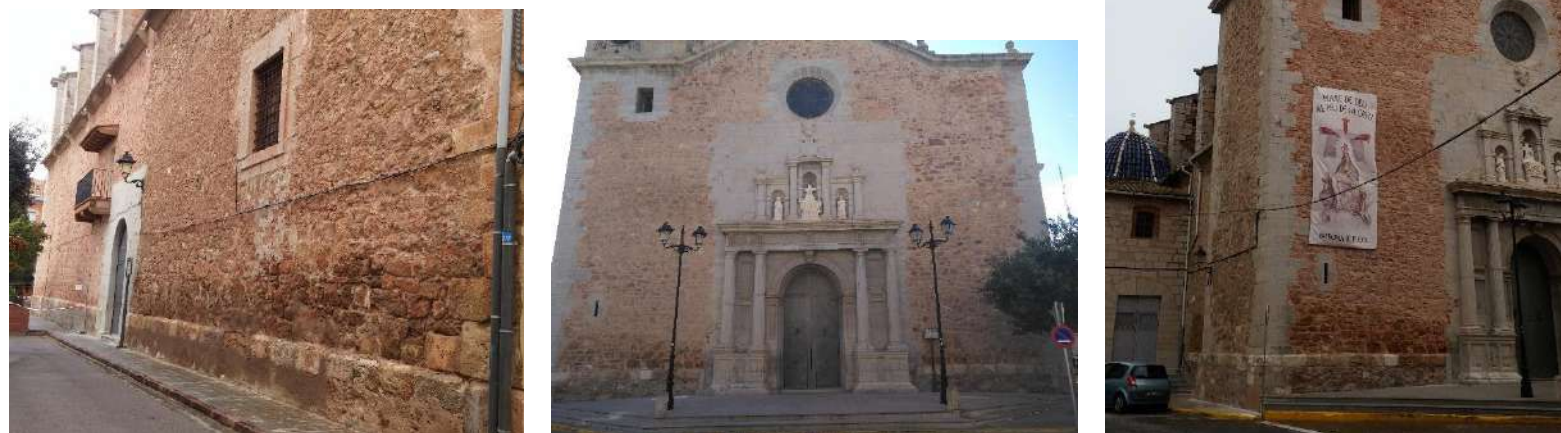
Se encuentra en el exterior por la zona inferior de los muros, siendo uniforme en todo el edificio. Y en el interior, en menor medida, en la parte baja de éstos.

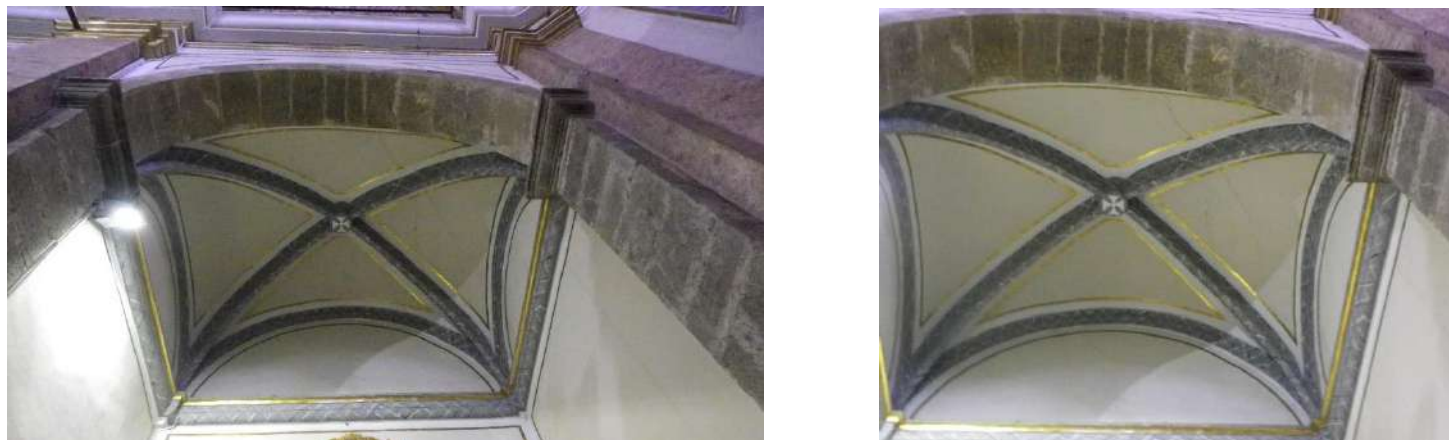
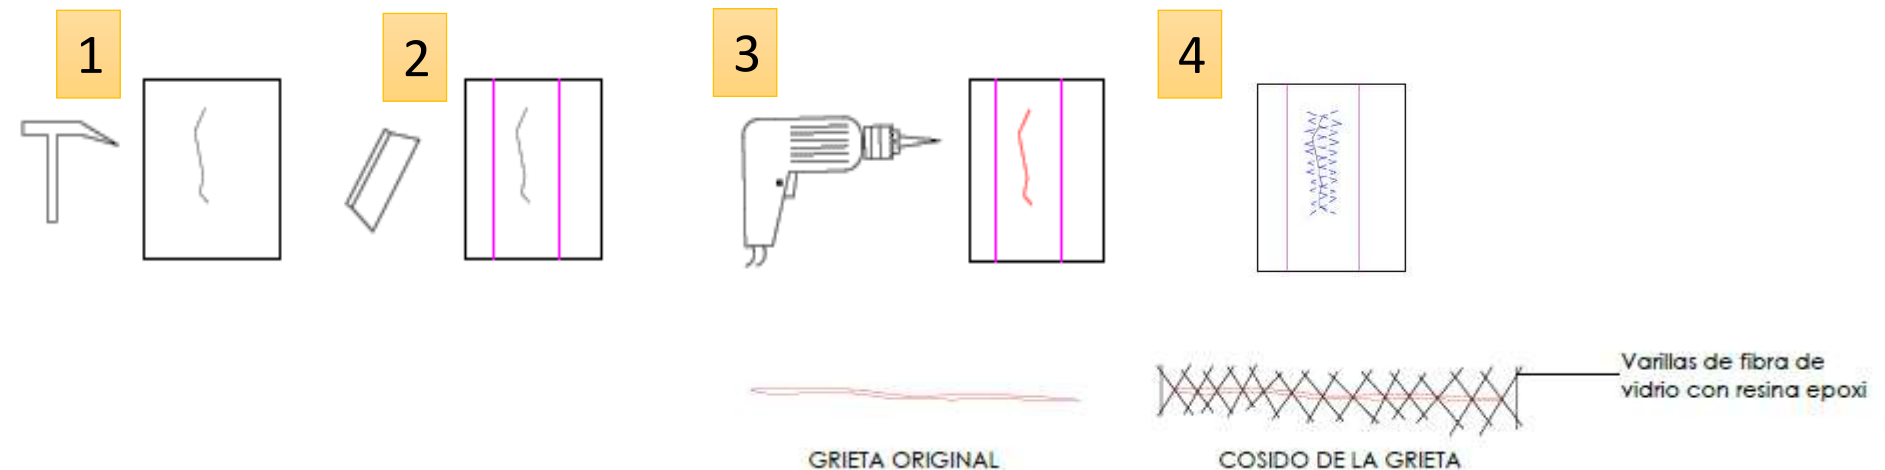
Se encuentran en la parte vista de las bóvedas de cañón de las capillas que se forman entre los contrafuertes.

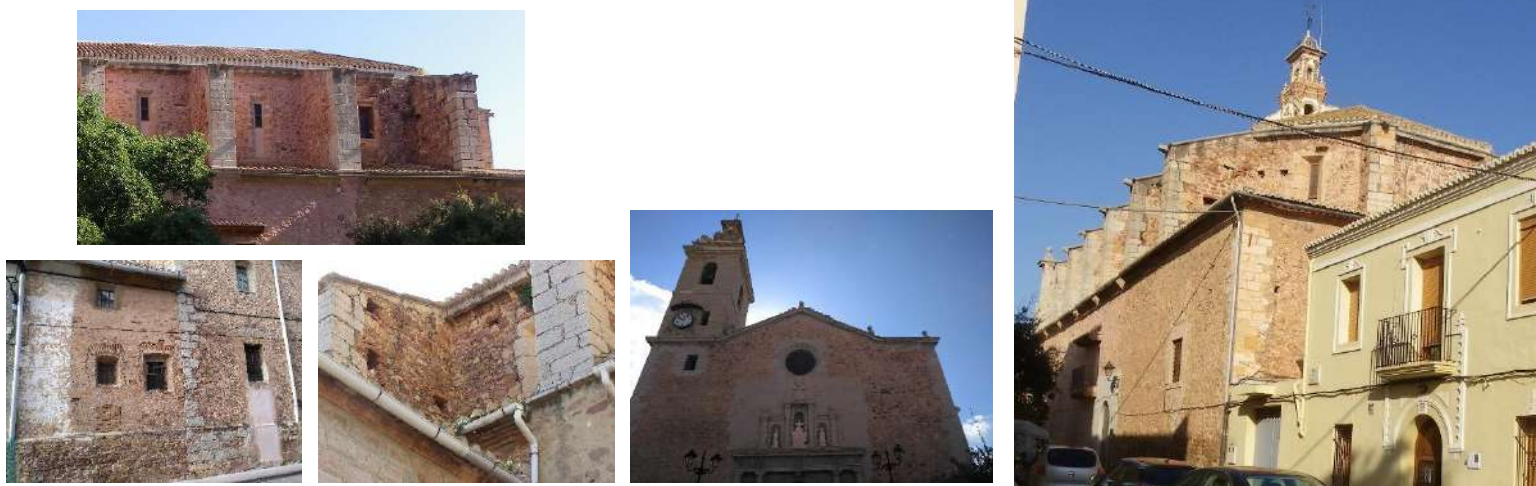
Se encuentran en todas las fachadas, así como en los canalones y a su vez en los contrafuertes.

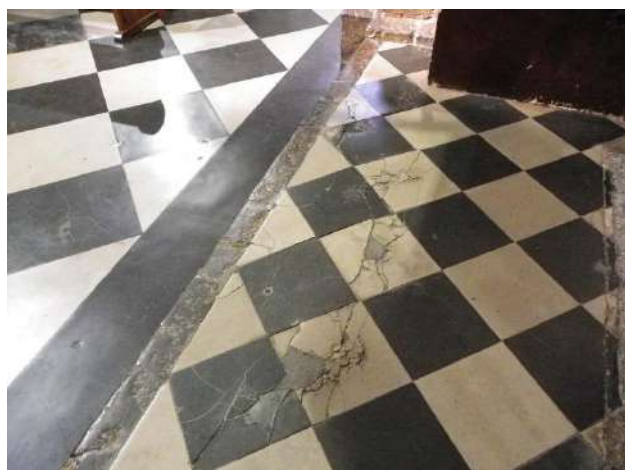
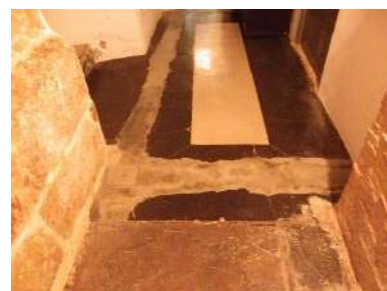
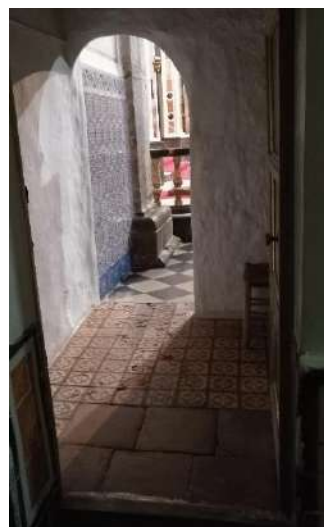
Se localiza en puntos distinguidos a lo largo de la planta, entre ellos el acceso de la nave principal a la capilla, o por ejemplo el paso desde la entrada a la iglesia al despacho del cura.

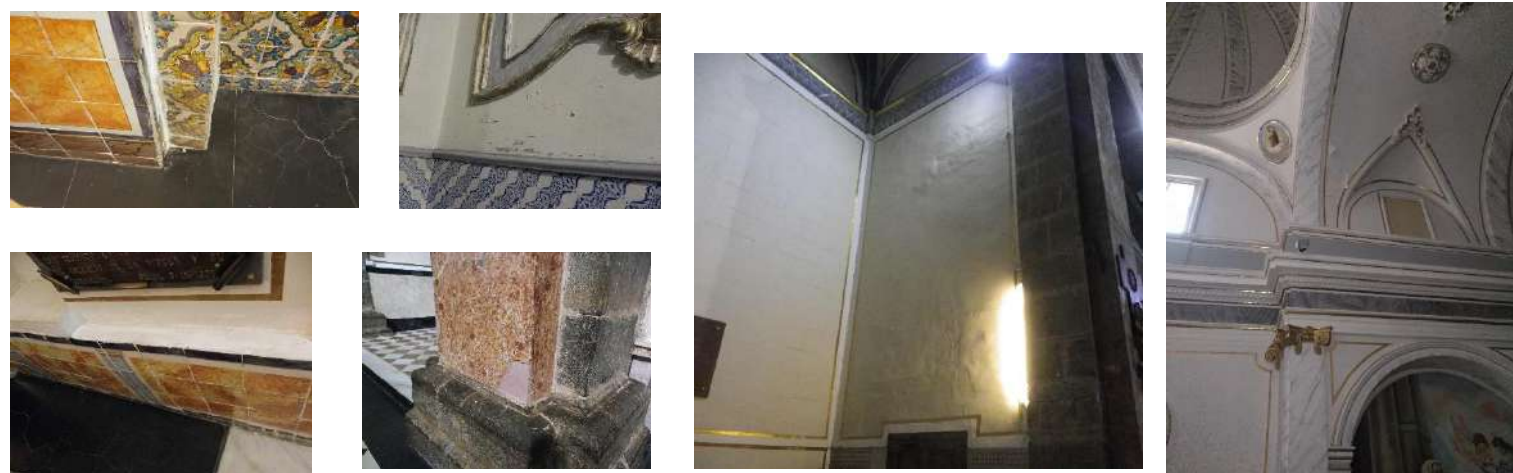
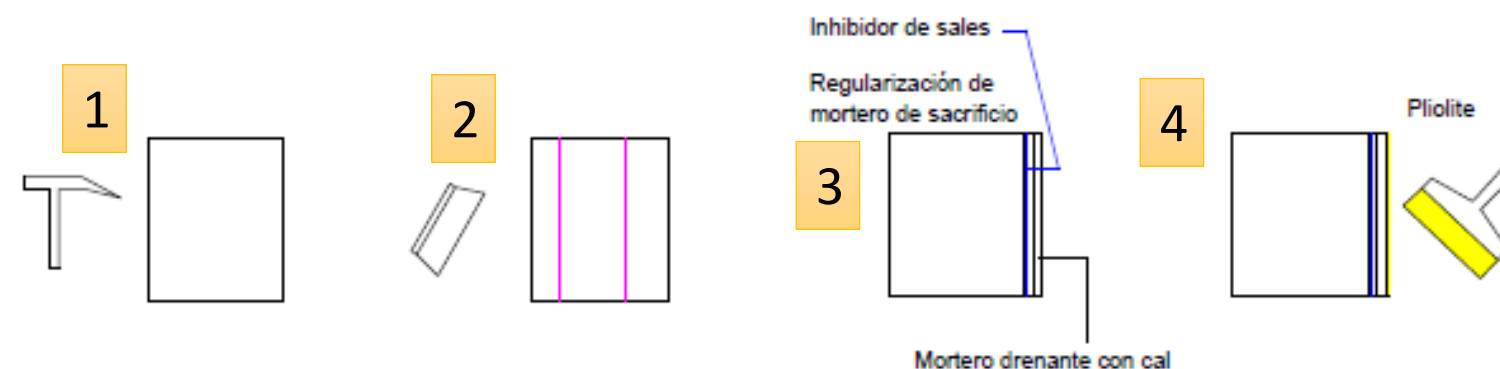
En el interior del edificio, en las zonas de las capillas entre contrafuertes, así como en el muro de la Capilla de la Comunión y localizados en distintos lugares del interior de la iglesia.
