Propuesta de intervención en vivienda tradicional "Calle Mayor 17" (Valencia)

Septiembre de 2017

Autor: Ariel López Mayo

ETS de Ingeniería de la Edificación
Universidad Politécnica de Valencia

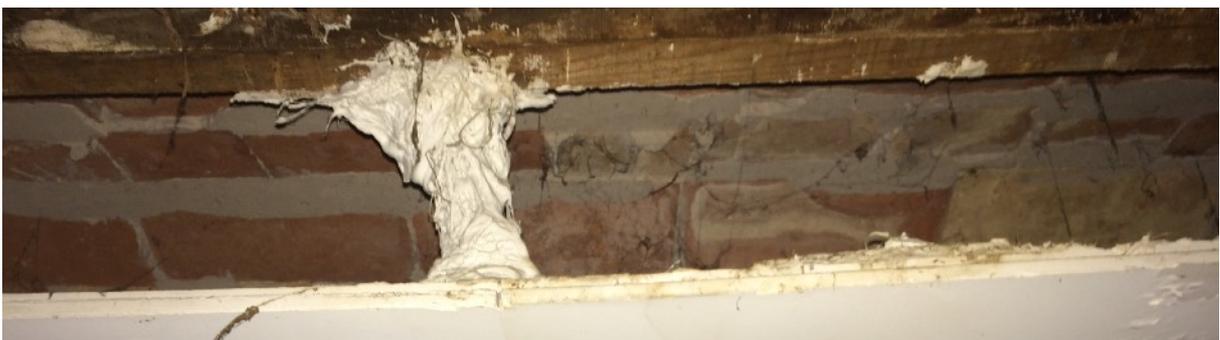
Fig. 3.4 Pérdida de falso techo

En el Volumen Sur, el forjado que pertenece al baño tiene un faltante de un tramo de falso techo aunque no se aprecia ningún daño en el resto de materiales. En la cocina, el forjado está formado por ladrillo macizo, mortero de cal y tableros de madera sobre viguetas y existen elementos afectados por la humedad al encontrarse en contacto directo con el agua cuando llueve. En la zona de acceso del carruaje del Bloque Sur existe un grave problema con la humedad en los revolcones y las viguetas cercanas a la pared de la cocina. La viga principal más próxima al patio central está podrida debido a que se encuentra a la intemperie y al parecer ha sufrido el ataque de insectos Xilófagos. Habría que comprobar sus resistencia aunque no presenta grietas o fisuras a cortante.

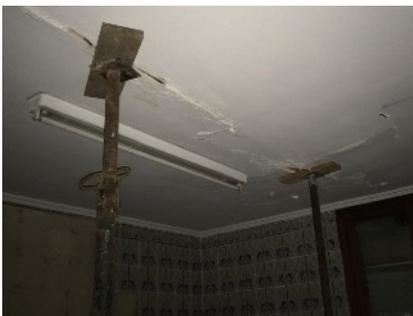
Fig. 6.1 Puntales habitación planta baja

En el Volumen Principal, la habitación que se encuentra al fondo y a la izquierda del eje de acceso principal, se ha apuntalado en dos puntos a lo largo de la grieta longitudinal que presenta el falso techo. Al parecer las viguetas han cedido y su flecha es significativa.

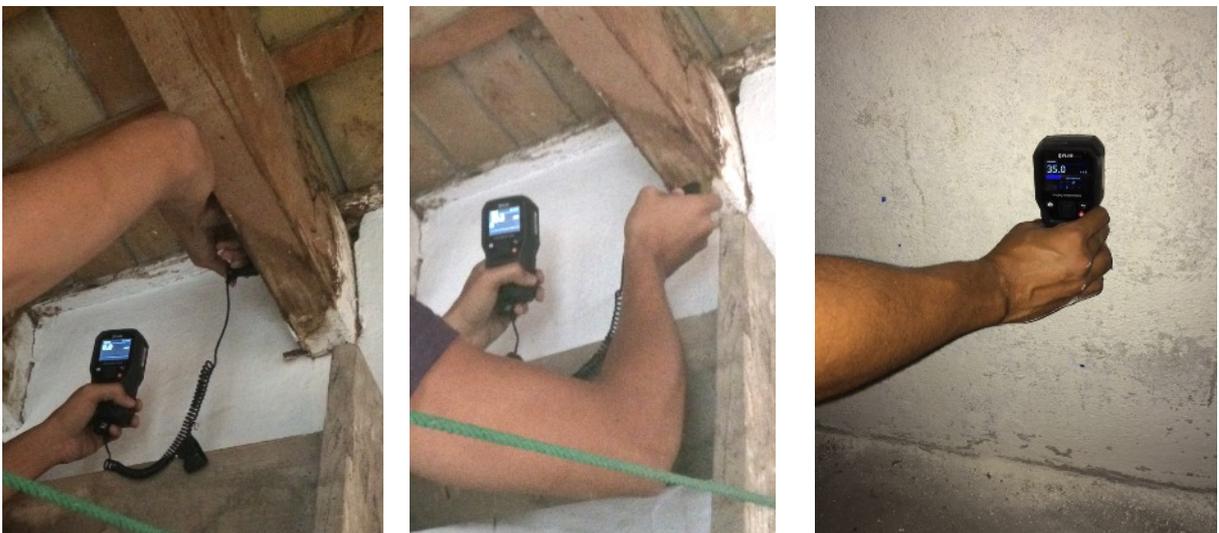
Fig. 6.7-6.8-6.9 Mediciones realizadas en viguetas de cubierta y muro de cámara frigorífica exterior

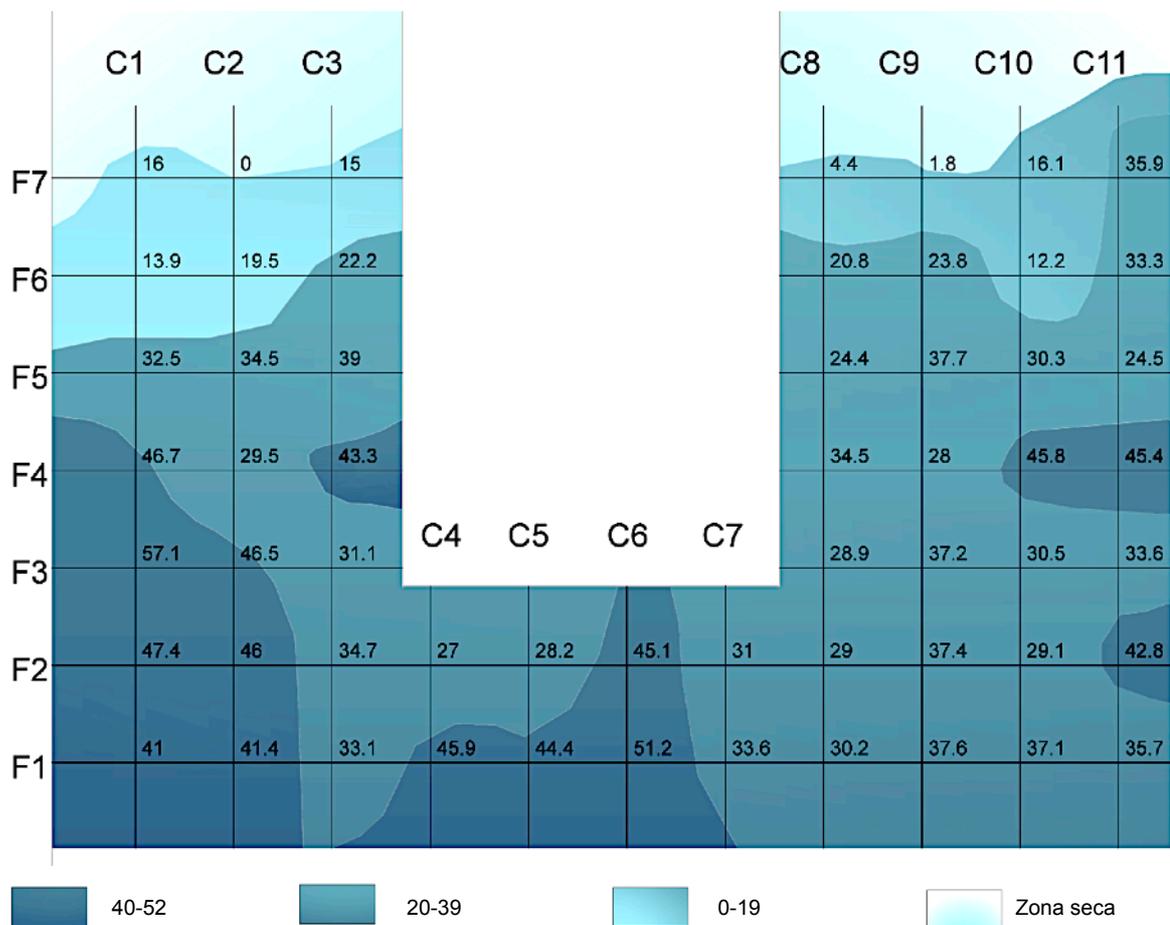
Fig. 6.14 Mallado virtual M1

En el caso M1 de la Fig. 6.18, nos encontramos ante un muro de carga de la fachada principal. Las roturas en el material que recubre la parte exterior y posible rotura de la bajante que pasa por el interior del muro, hacen que aparezcan esos picos de valores relativos que se observan en la imagen. De manera general, en los lugares donde realicé la medición en presencia de un una puerta o ventana existió una variación al alza en puntos donde hay penetración del agua con mas facilidad. Esto no ocurre en los paramentos verticales donde se hayan las mediciones M3, M4 y M5 ya que éstos picos son causados por su proximidad a los muros de carga anterior y posterior del Bloque Principal de la casa y de un pilar central.

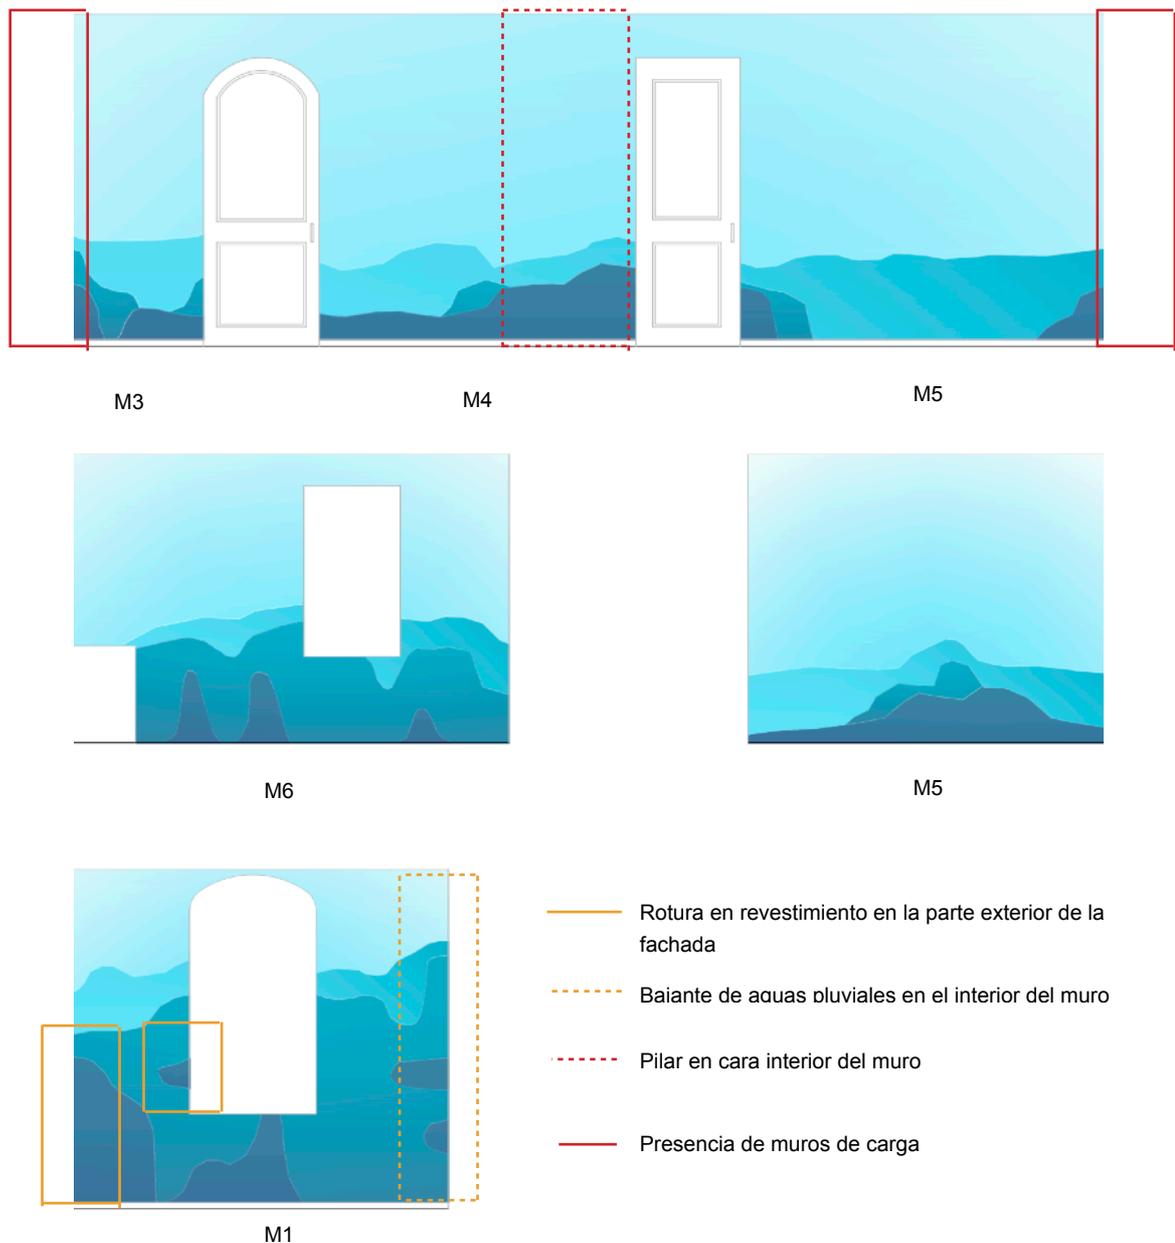
Fig. 6.18 Visión global de paredes analizadas

Para finalizar, al observar de manera global los resultados obtenidos, llego a la conclusión de que existe de manera generalizada un aumento de los valores a medida que nos acercamos a la base de los muros. Las ondas son constantes, variando en ciertos puntos debido al tipo de material o al existir roturas en elementos que aumenten la humedad hacia el interior del elemento. Por lo que la humedad por ascensión capilar esta presente y comprobada en los muros de planta baja.

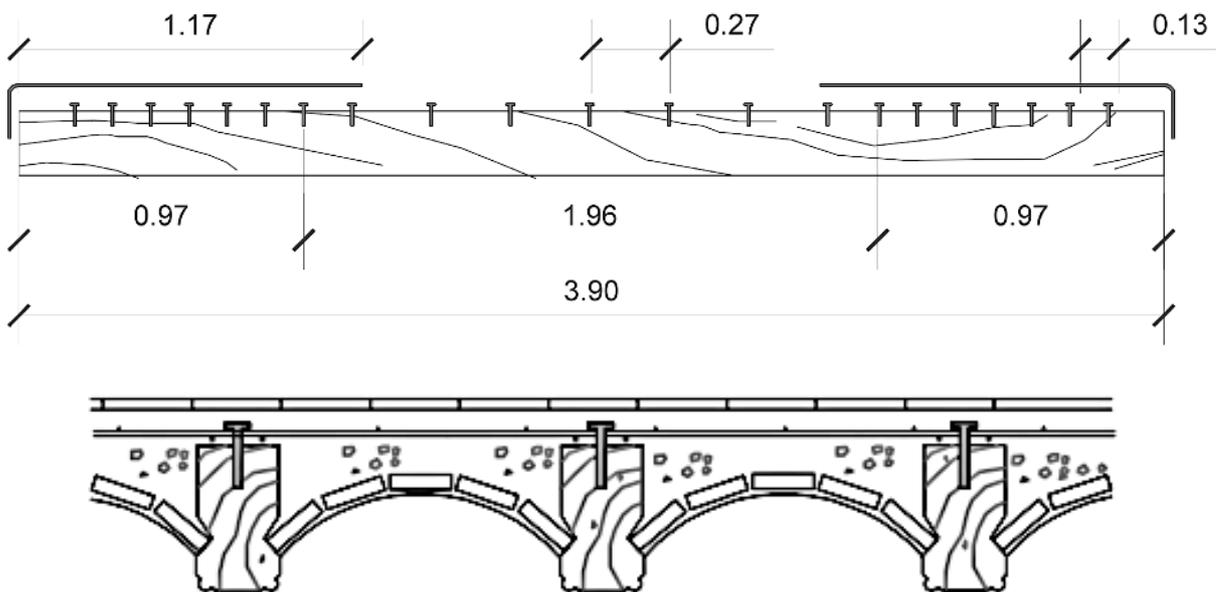
Fig. 6.22 Solución final y distribución de conectores en el forjado tipo 1

Se colocarán en las viguetas 7 conectores en una longitud de 0,97m con una separación entre ejes de 13cm. En la parte del centro se colocará uno cada 27cm siendo 7 en esa parte de la vigueta y 21 en toda su extensión. Se deben introducir en la madera con una profundidad mínima de 5cm para garantizar que trabaje todo el conjunto.

Se dispondrán de dos negativos en los extremos de 12cm de diámetro y con una longitud de anclaje de 20cm y una total de 1,46m. La armadura de reparto irá encima con un diámetro de barras del 10 y una retícula de 30x30x3cm. Se colocará a continuación una capa de compresión de hormigón con un canto de 5cm mas la capa de regularización y el pavimento.

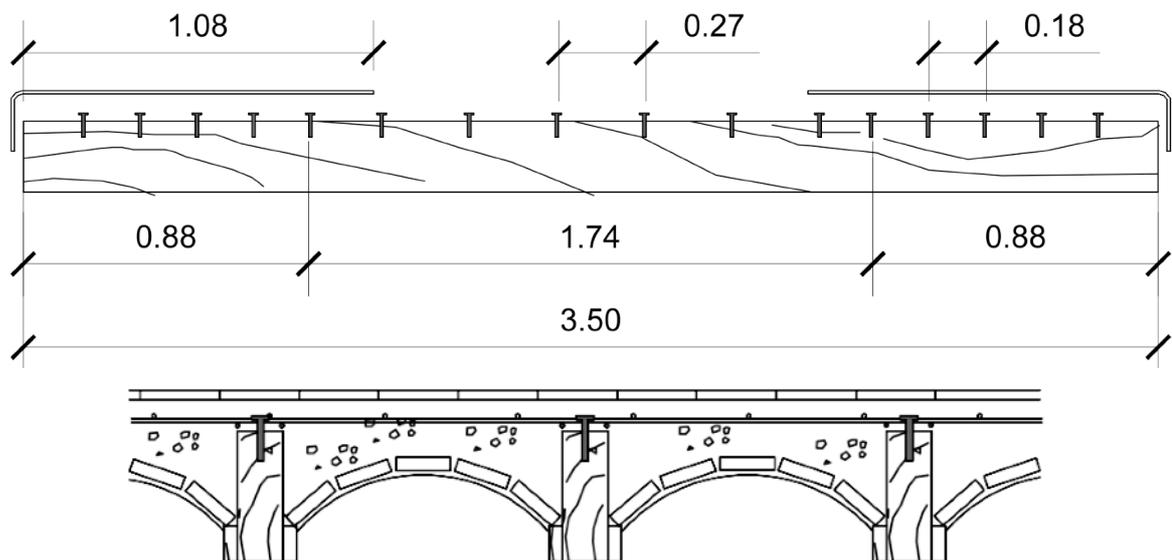
Fig. 6.22 Solución final y distribución de conectores en el forjado tipo 1

Se colocarán en las viguetas 5 conectores en una longitud de 0,88m con una separación entre ejes de 10cm. En la parte del centro se colocará uno cada 27cm siendo 6 en esa parte de la vigueta y 16 en toda su extensión. Se deben introducir en la madera con una profundidad mínima de 5cm para garantizar que trabaje todo el conjunto.

Se dispondrán de dos negativos en los extremos de 12cm de diámetro y con una longitud de anclaje de 20cm y una total de 1,08m. La armadura de reparto irá encima con un diámetro de barras del 10 y una retícula de 30x30cm. Se colocará a continuación una capa de compresión de hormigón con un canto de 5cm mas la capa de regularización y el pavimento.

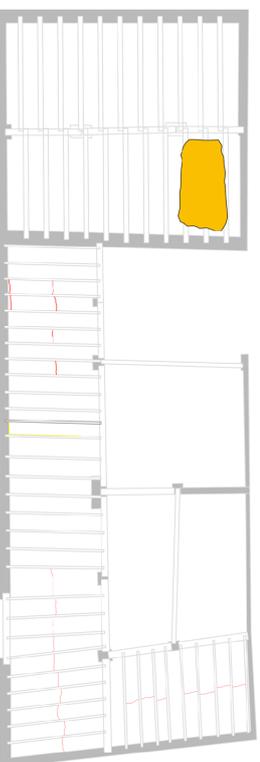
- Ubicación de grietas en revoltones
- Intervención con mortero de cemento. Zona apuntalada en planta baja.

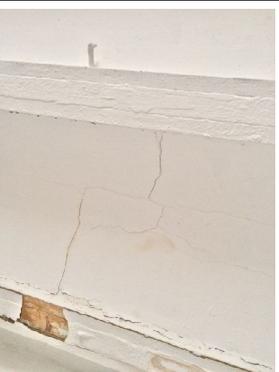
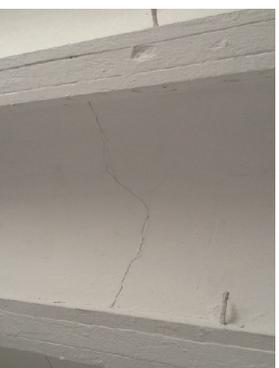
Grietas perpendiculares al sentido de las viguetas en revoltones.

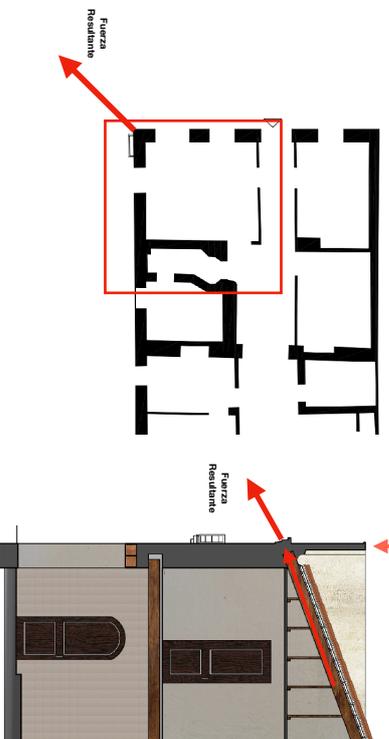
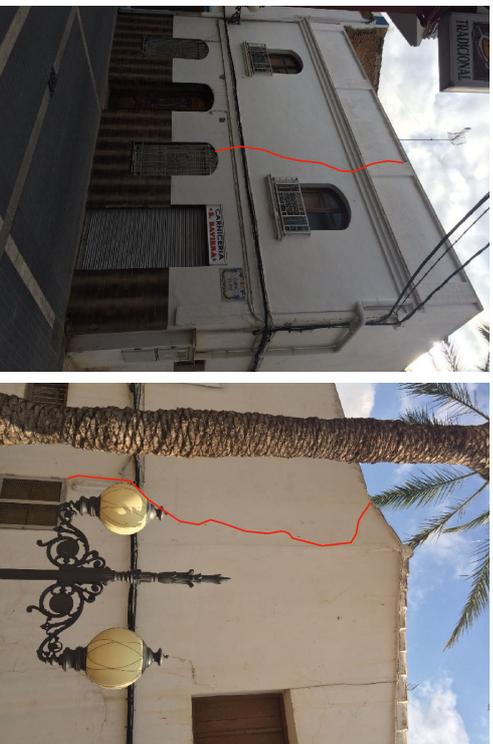
Grietas ubicadas en fachada principal y fachada sur del Volumen Principal.

Grietas inclinadas desde peto de cubierta hasta planta baja

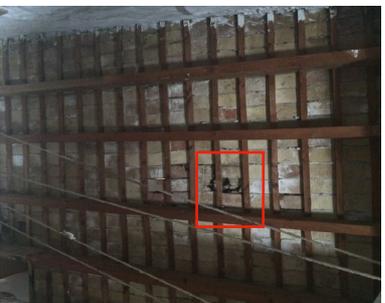
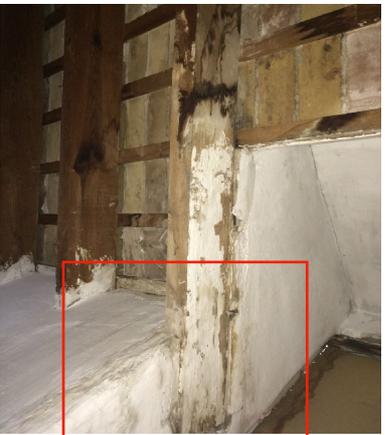
Manchas de humedad, en las cabezas y centro de las viguetas de cubierta, que apoyan sobre muros. Además se aprecian manchas en los muros que se encuentran en contacto a las jácenas.
