“Estudio de la inestabilidad y propuesta de solución de los taludes de la carretera CV-615 en el PK 5+000, en el término municipal de Carrícola (Valencia).”

Autor: *Soler Llopis, Andreu*

Valencia, Septiembre de 2017

MEMORIA

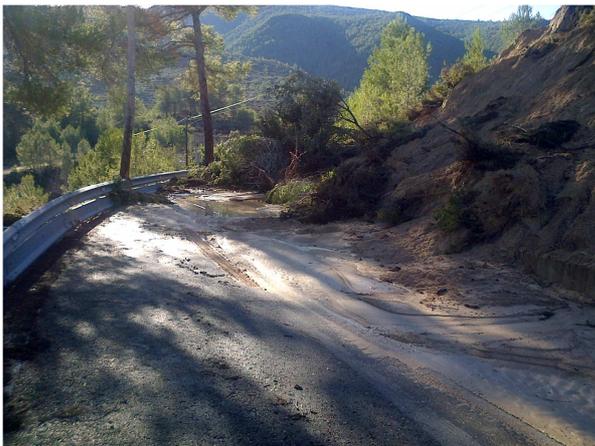
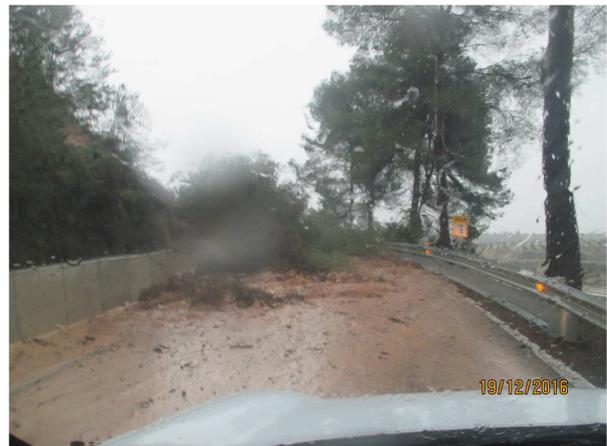
El día 19 de diciembre de 2016 se produjo el deslizamiento de una parte de la ladera del margen derecho sobre la carretera entre los Pk 4+975 y Pk 5+025 como consecuencia del deslizamiento se obstruyó la calzada quedando cortada la carretera e impidiendo las comunicaciones directas entre las poblaciones de Carrícola y Beniatjar ya que una gran cantidad de material se acumuló sobre la plataforma de la vía.

Figura 1. Situación del deslizamiento del talud sobre la CV-615.

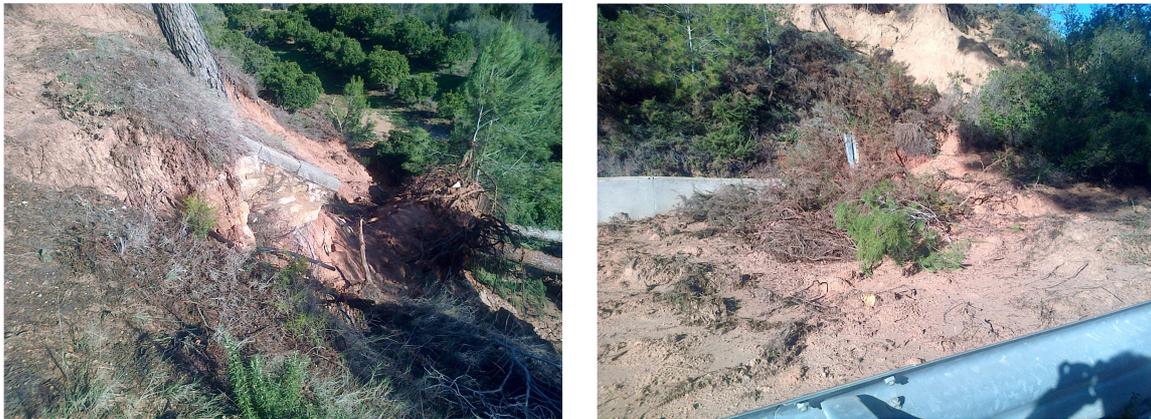
margen derecho sobre la carretera, se produjeron fuertes erosiones y surcos sobre el terraplén del margen izquierdo bajo la carretera, como consecuencia de quedar obstruida la calzada e impedir que se pudiese evacuar el agua por la misma de forma que la carretera fue desbordada por el flujo de agua y material que arrastraba.

Además se observa una antigua tajea descalzada que se encontraba bajo la carretera así como otros numerosos daños en una longitud aproximada de 50 metros. No solo fue la calzada la afectada también se produjeron daños en las propiedades colindantes por el arrastre de material y arbolado de la zona.

Figura 2. Situación posterior al deslizamiento del talud sobre la CV-615.

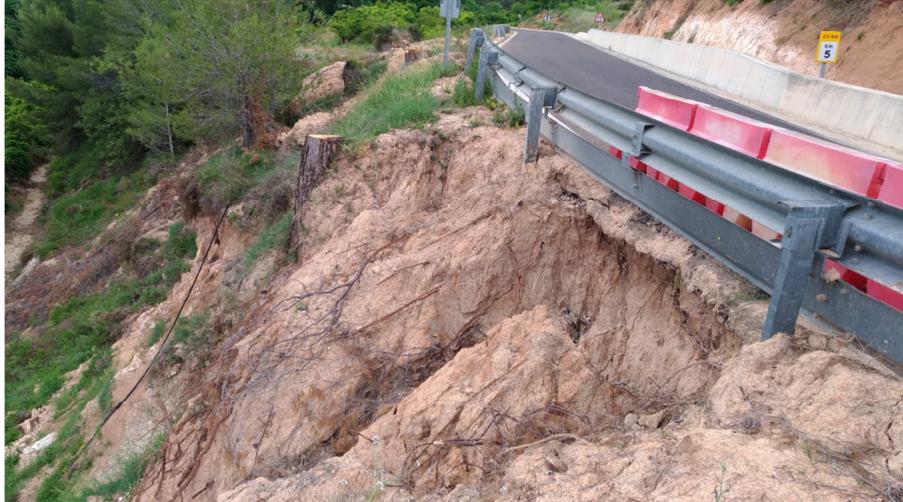
Figura 3. Situación del deslizamiento del talud bajo la CV-615.

El problema planteado es necesario solucionarse en el periodo más breve posible puesto que el material que compone la sección transversal en ese punto es muy inestable y sensible a la humedad, añadiendo que ha perdido la capa vegetal de cobertura quedando expuesto a otro posible deslizamiento de material con el consiguiente corte de carretera o aún peor, a un aumento en las erosiones del terraplén que pueden llegar a producir un colapso de la vía.

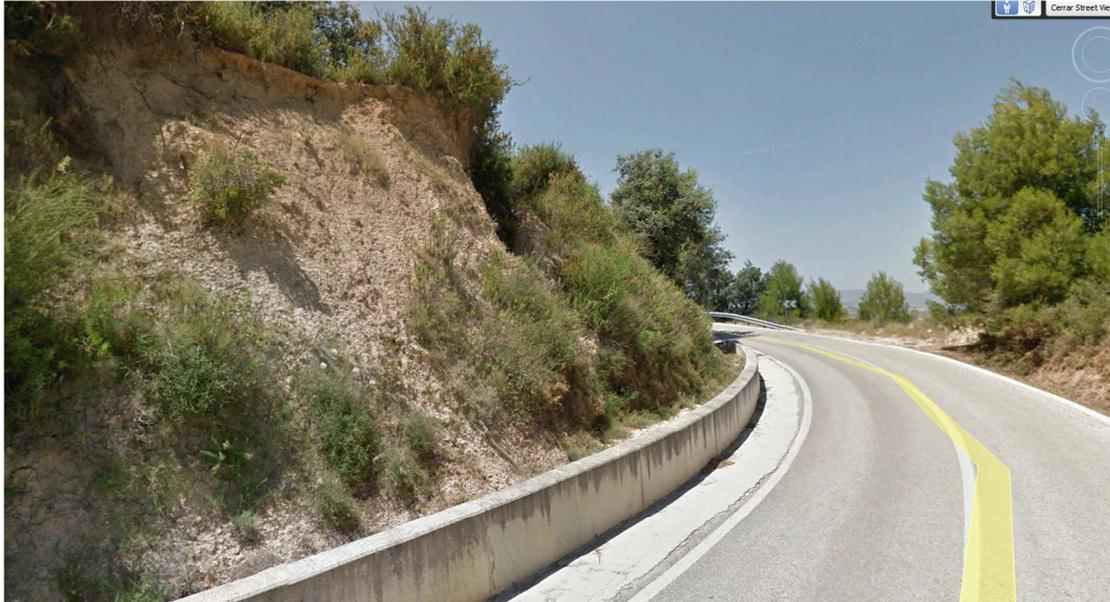
Entre los Pk 4+985 y 5+025, además de apoyarse sobre un potente estrato de margas (Facies TAP), está parcialmente cubierto por un estrato de espesor variable de materiales detríticos constituidos básicamente por arcillas de tonos anaranjados-rojizos, cubiertos por abundante vegetación autóctona, tipo arbustos y pinos.

Figura 13. Estratos de arcillas y margas TAP en el talud de la margen derecha

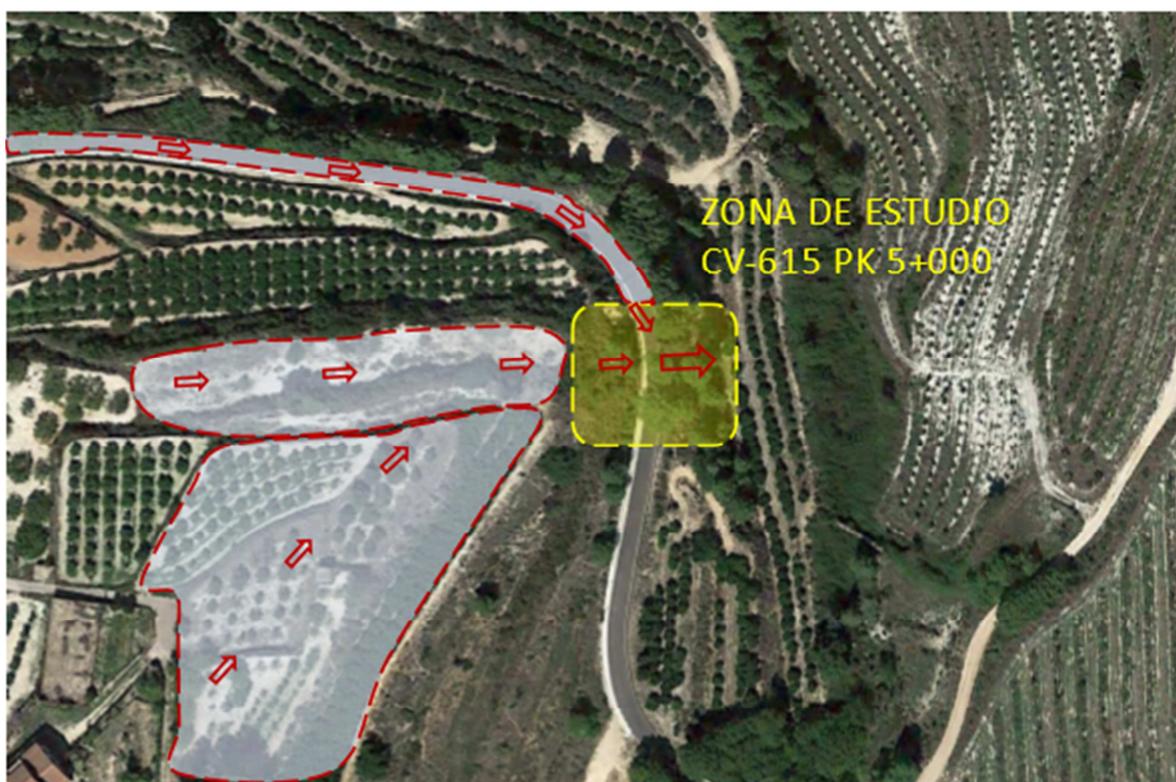
Figura 14. Punto de captación de aguas de la CV-615 y campos arriba del talud superior.

Es importante que se ubique en coronación del talud superior a la carretera unas bajantes que permitan recoger el agua y desagüe en el barranco de la Font Freda.

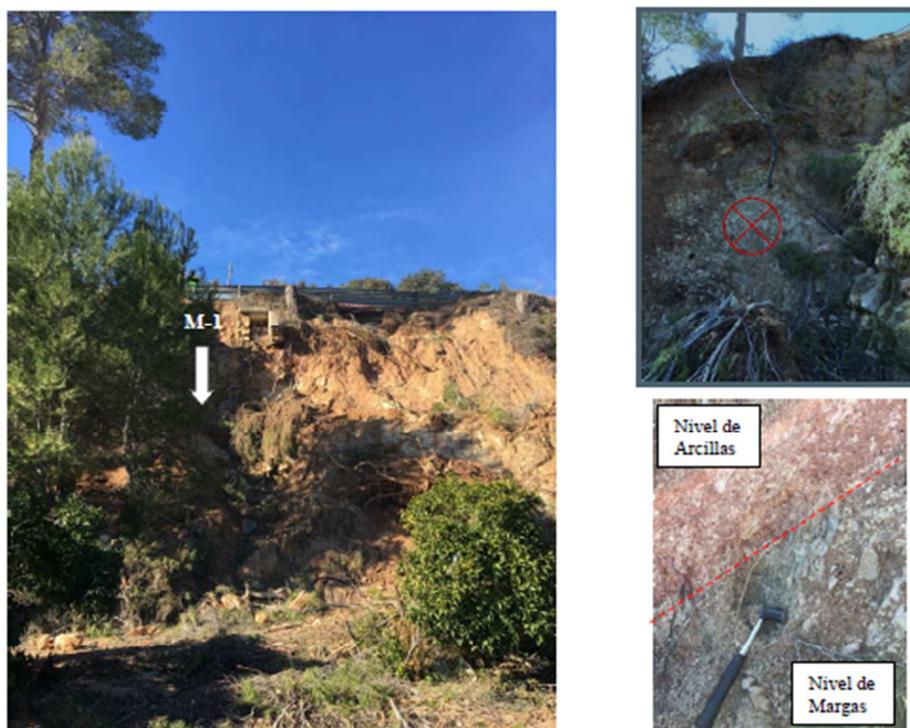
- MUESTRA N^o1: Margas alteradas, de tonos beige.

Figura 15. Localización de la toma de muestra N^o1: Margas Tap. Talud de la ladera del margen izquierdo CV-615 PK 4+990

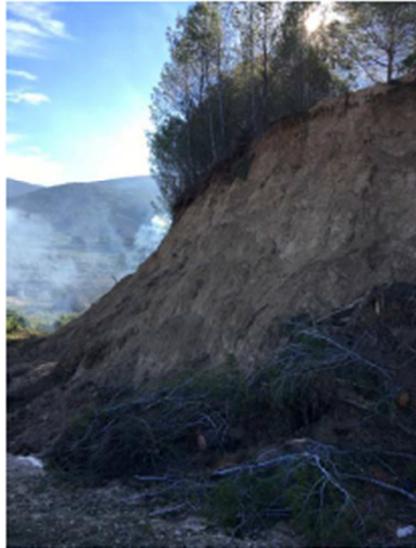
- MUESTRA N°2: Margas de tonos beige.

Figura 16. Localización de la toma de muestra N°2: Margas con cementación. Talud de la ladera del margen izquierdo CV-615 PK 4+970.

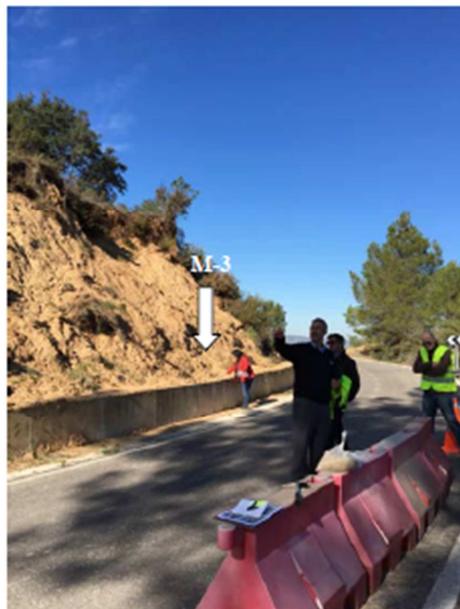
- MUESTRA N°3: Arcillas de tonos anaranjados-rojizos.

Figura 17. Localización de la toma de muestra N°3: Arcillas. Talud de desmonte, margen derecho de la CV-615, PK 4+990.

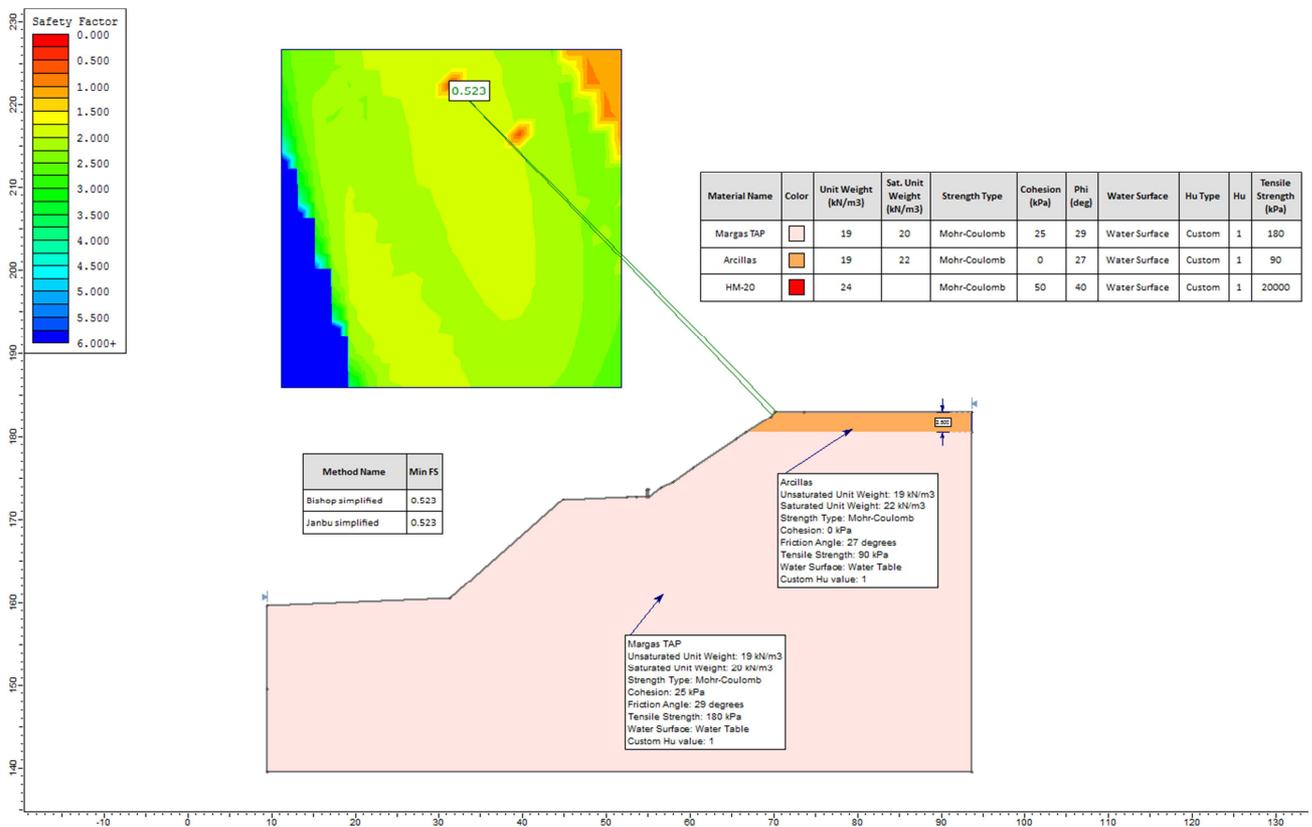
Figura22. Hipótesis de partida. Fuente propia

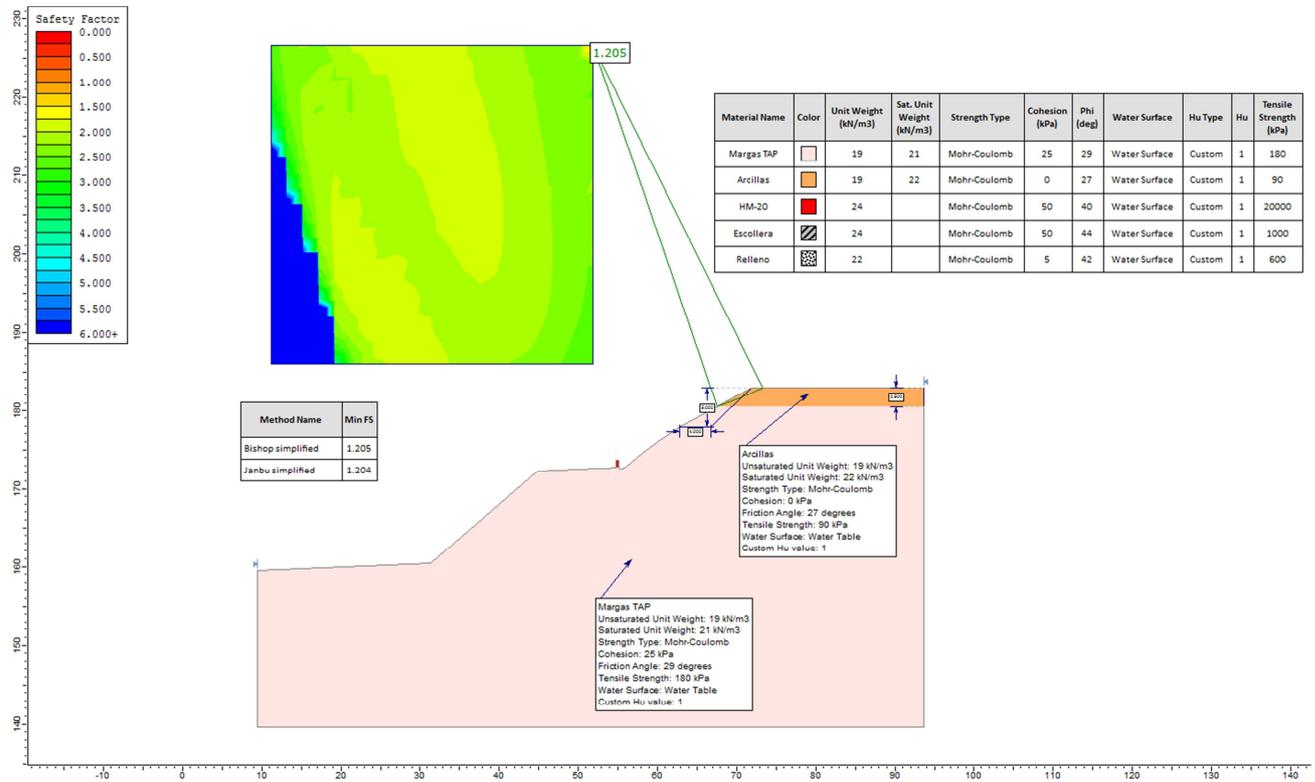
circulo de rotura parcial y un FS= 1,2 estando este factor de seguridad por debajo del mínimo requerido

Figura23. Hipótesis de estabilidad actual. Fuente propia

Se deduce de estos resultados que la reparación de los taludes no producirá una inestabilidad general de la ladera.

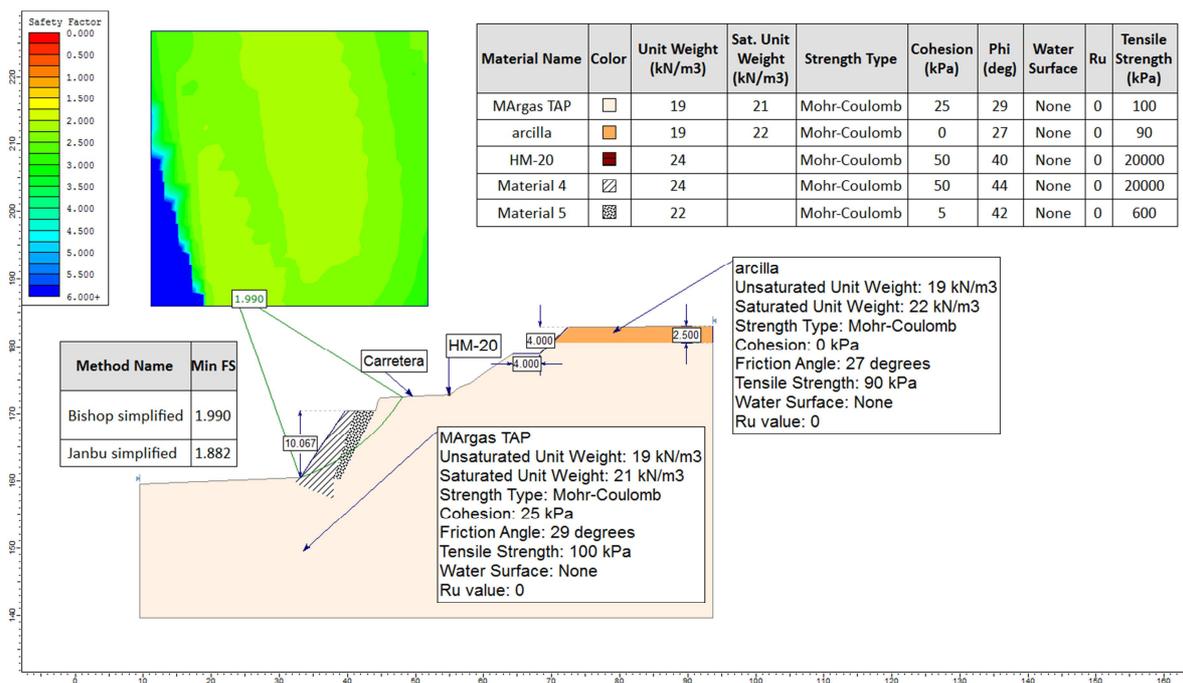
Figura 31. Cálculo de la solución propuesta de muro de escollera. Fuente propia.

1. Se resuelve la inestabilidad del talud inferior mediante la construcción de un muro de escollera de sección altura variable en los 35 m de la carretera CV-615, entre el PK 4+985 y PK 5+020. Una alternativa a esta solución podría consistir en la construcción de un muro de hormigón armado cuyo diseño se incluye en el segundo anejo de este trabajo.
2. Se resuelve la inestabilidad del talud superior mediante una reexcavación en una longitud de 30 m, a 5 m de altura desde el pie del talud se ejecuta una berma de 4 m de anchura, se coloca un malla colgada desde esta altura y revistiendo los últimos 4 m de altura de la superficie del talud con 20 cm de gunita.

Siguiendo las directrices de la Guía de Cimentaciones en Obras de Carretera, se ha estimado el Factor de Seguridad (FS) de los taludes una vez estabilizados. Dicho factor se ha visto incrementado hasta un mínimo de 1,990, mayor al estimado en condiciones normales, muy por encima de los valores mínimos exigido por los criterios de diseño de la Guía de Cimentaciones en Obras de Carreteras (Ministerio de Fomento, 2004) para procesos de cargas permanentes a largo plazo ($1.4 < FS < 1.5$).
