LA RECUPERACIÓN DE LA ALQUERIA DEL MORO PARA LA SOCIEDAD ACTUAL

AUTOR:
ANA MARÍA MONTERO MONDRÍA

ETS de Ingeniería de Edificación
Universitat Politècnica de València

Curso 2016 - 17

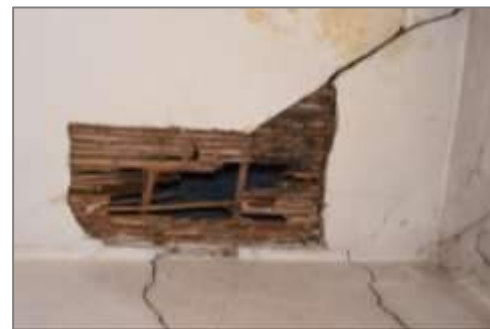
En las únicas estancias que encontramos falso techo es en las naves C y D de la segunda planta, estando en la nave C casi enteramente derrumbado, y en la D en buen estado salvo algunas grietas y pequeños derrumbes.

Figura 57. Falso techo de cañizo, sala 2DA. Año 2016. Imagen propia.

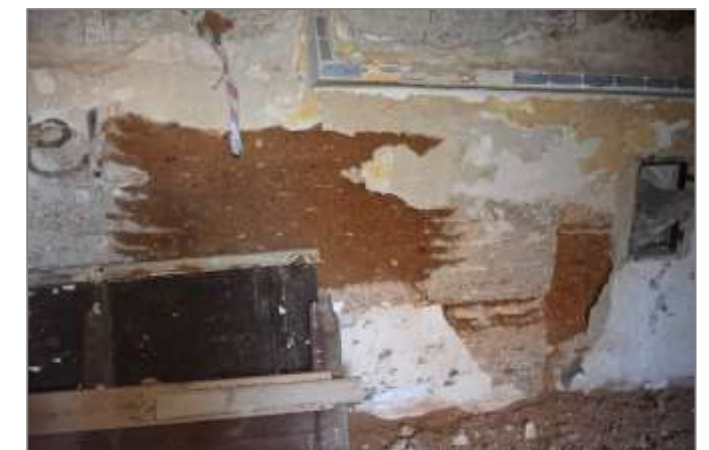
Figura 66. Pérdida de masa muro de tapia sala 1CC. Año 2016. Imagen propia.

Varios muros de tapias han perdido sección o se encuentran derrumbados. El resto de muros ha perdido el revestimiento y presentan grietas y fisuras. Y como hemos dicho en el punto anterior, distintas puertas y ventanas se encuentran tapiadas o han desaparecido.

1. En los muros de tapia que presenten pérdida importante de sección o grietas profundas se propone consolidar el muro. Esta consolidación consiste en la reconstrucción del propio muro de tapia, que se llevaría a cabo siguiendo estos pasos:

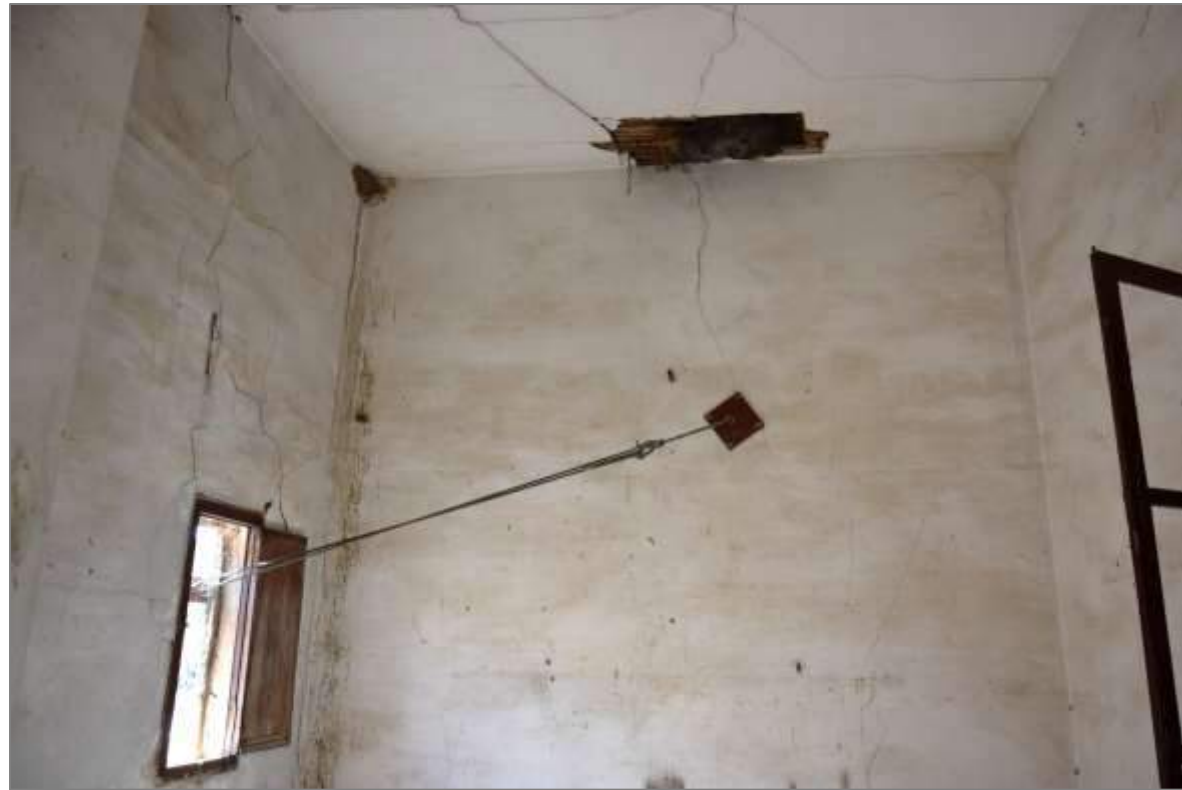
La planta superior también presenta grandes desperfectos. La fachada de la sala 2DA que recae a la calle Morote Greus, se encuentra atirantada pues se observan grietas de gran calibre.

Figura 72. Anclaje y atirantado de la fachada de la sala 2D, interior y exterior. Año 2016. Imagen propia.

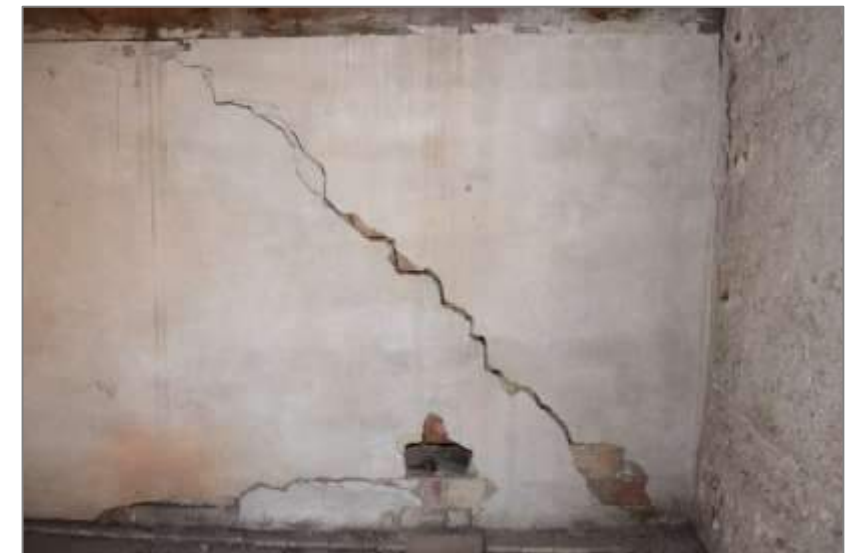
Figura 68. Grietas sala 2AA. Año 2016. Imagen propia.

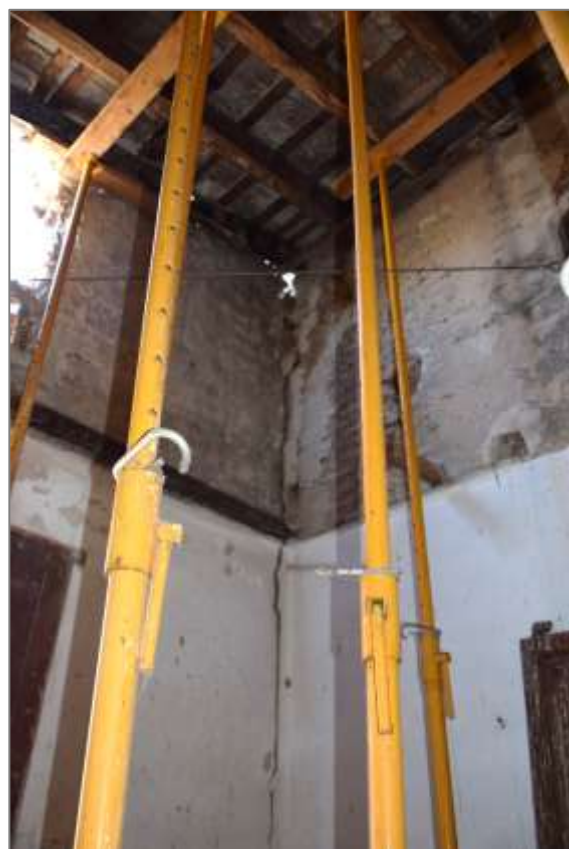
Por otro lado, la fachada de la nave 2C que recae al patio interior, está casi separado por completo de la nave contigua; una grieta vertical recorre de arriba abajo la sala. Esta nave está apuntalada por el interior y sustentada con andamiages exteriormente para evitar su derrumbe, y todo su falso techo ha desaparecido. La sala 2B también la encontramos apuntalada.

Figura 74. Grieta vertical nave 2C. Año 2016. Imagen propia.

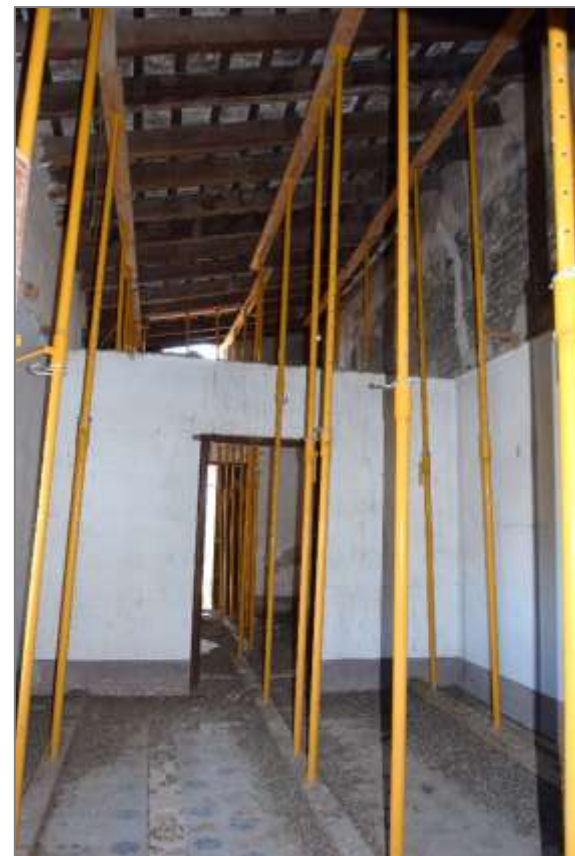
Figura 71. Inexistencia del antiguo falso techo nave 2C. Año 2016. Imagen propia.

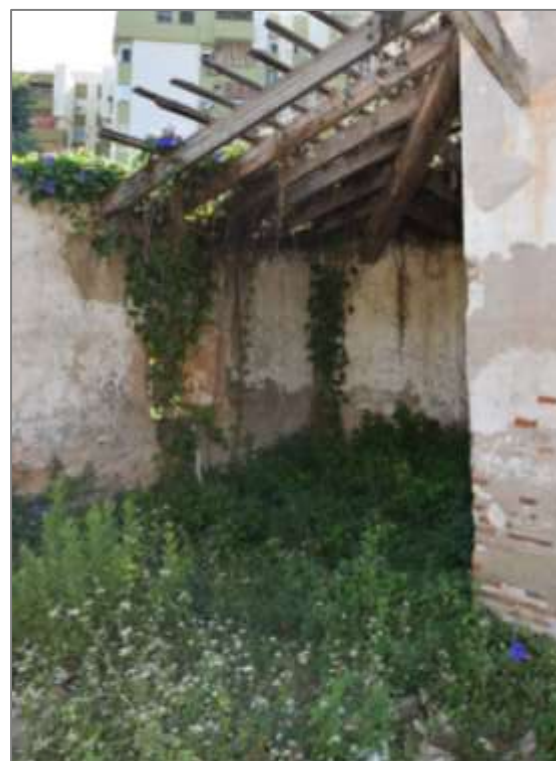
Figura 86. Zona de patio que requiere desbroce. Año 2016. Imagen propia.

Se tendrá en cuenta el deficiente estado de conservación de todos los elementos que conforman la alquería, procediendo a apejar y reforzar aquellas zonas que lo requieran para evitar daños derivados y desplomes.
