Estudi patològic i energètic d'un edifici
plurifamiliar a la Plaça de les Palmeres, 10 a
Barcelona, amb proposta d'intervenció
constructiva i correcció energètica.

CARLES CORTÉS RIBAS

ESCOLA TÈCNICA SUPERIOR
ENGINYERIA
D'EDIFICACIÓ

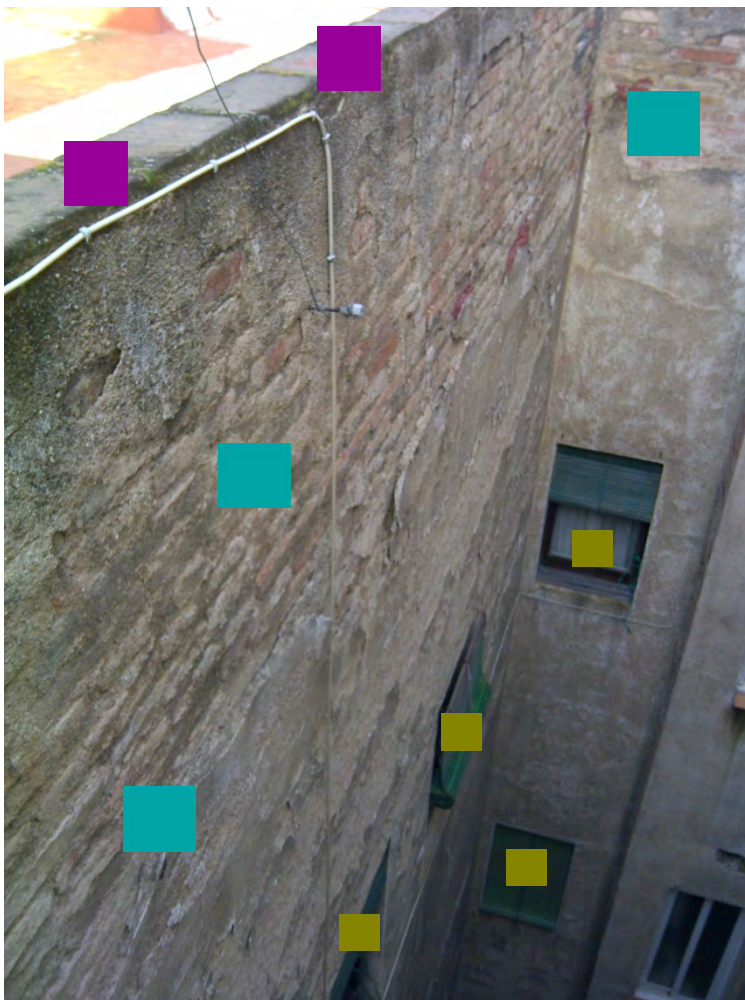
METEORITZACIÓ DEL REVESTIMENT, MANCA DE TRENCAAIGÜES I SANEJAMENT DE FUSTERIES

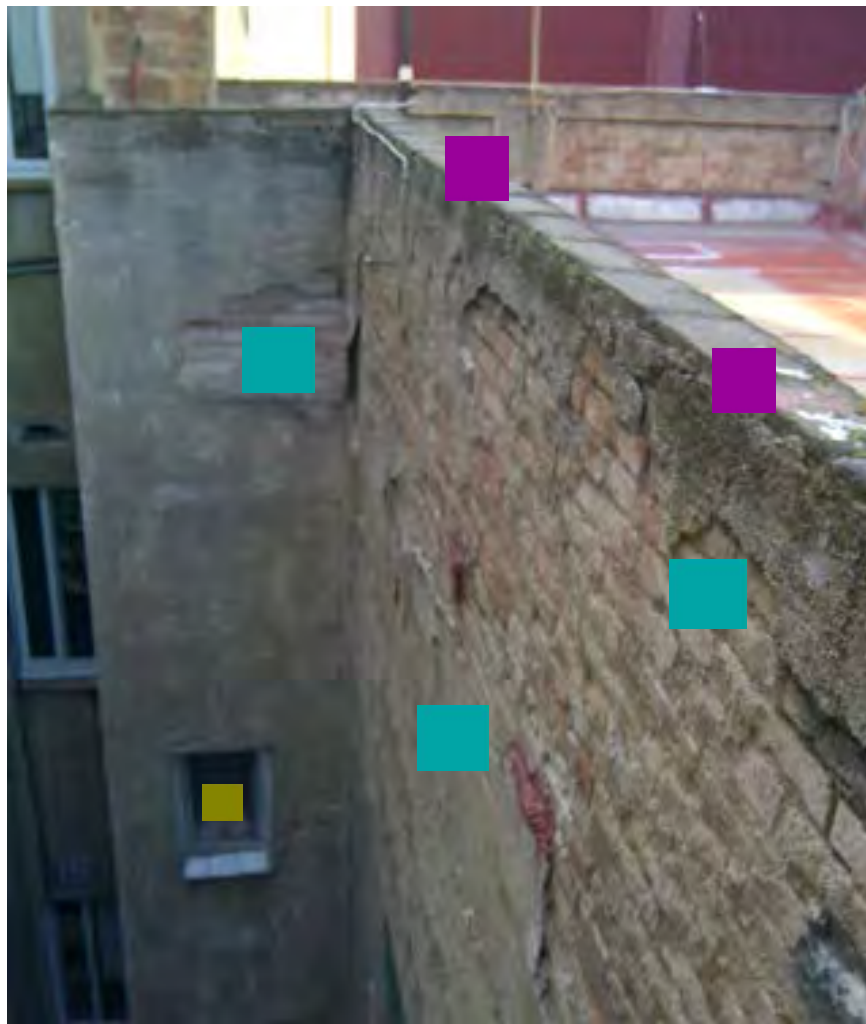
METEORITZACIÓ DEL REVESTIMENT I SANEJAMENT DE FUSTERIES

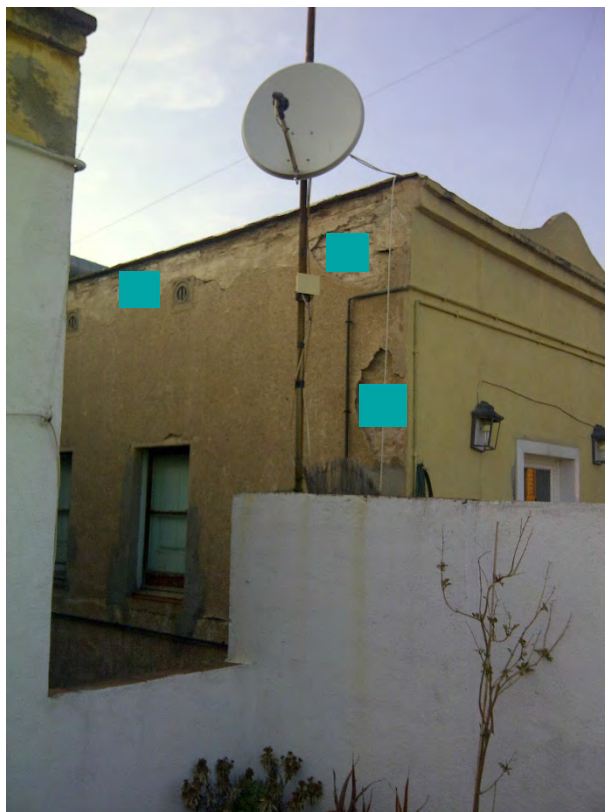
A la finca mitgera, Plaça de les Palmeres 11, i en el pati-1 compartit, es presenten escrostonaments en la part superior de la paret, que provocant despreniments del revestiment al pati compartit. S'hauria d'avisar al president, administrador o propietari d'aquesta finca per tal de que conjuntament reparin la deficiència i prenguin les mesures de seguretat.

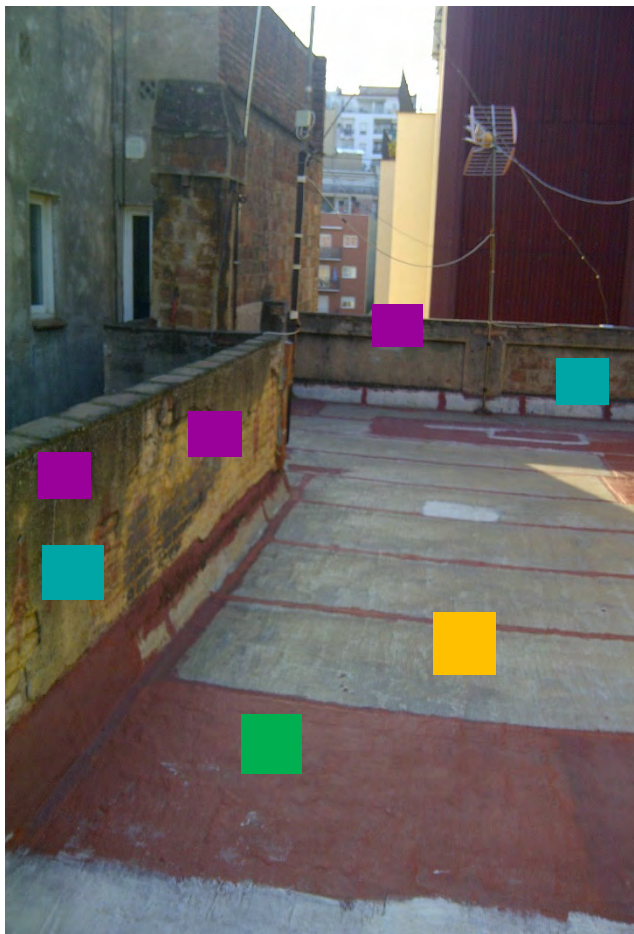
METEORITZACIÓ DEL REVESTIMENT, MANCA DE TRENCAAIGÜES I MALA PRAXIS IMPERMEABILITZANT

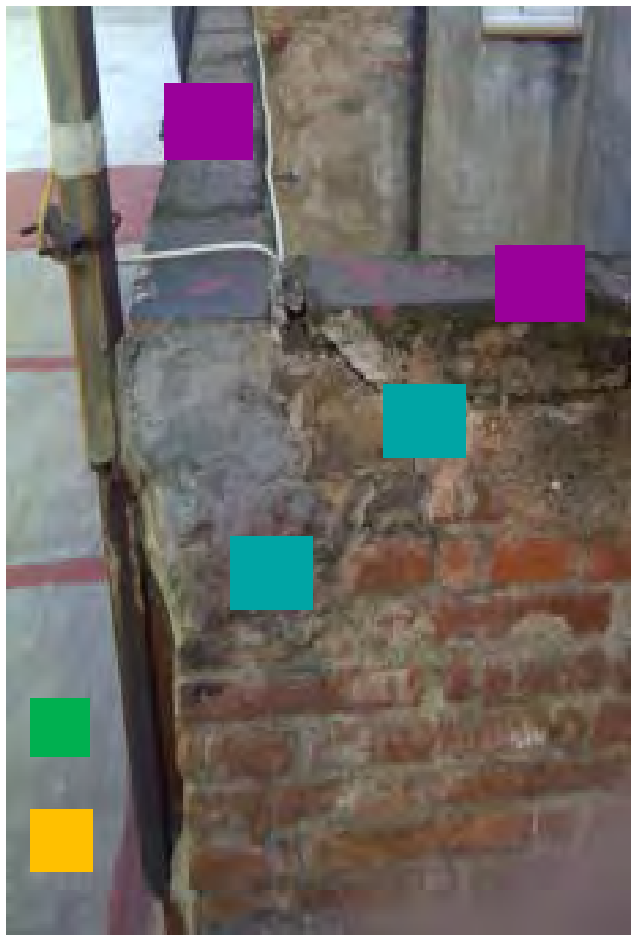
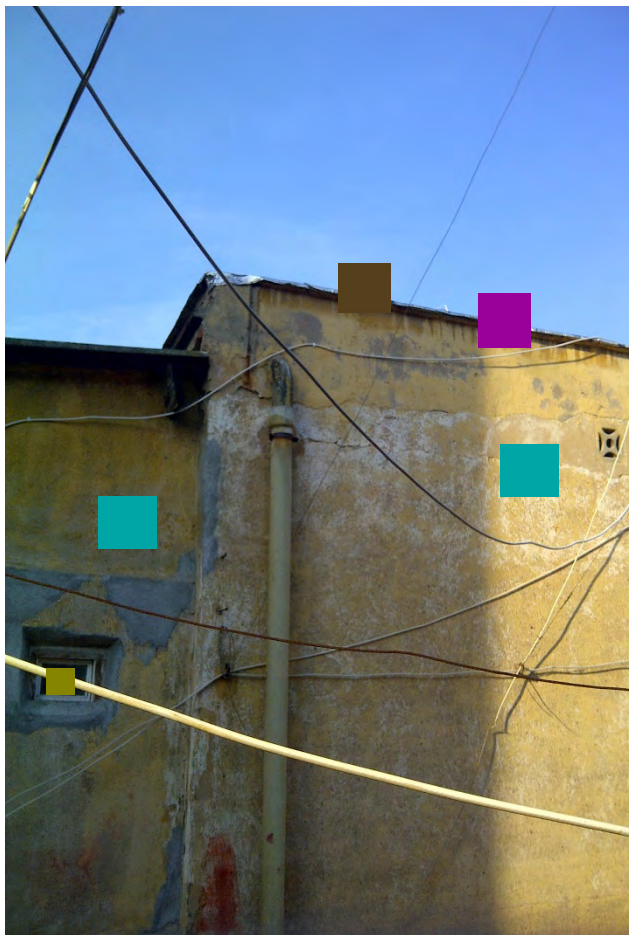
METEORITZACIÓ DEL REVESTIMENT, MANCA DE TRENCAAIGÜES, MALA PRAXIS IMPERMEABILITZACIÓ DE LA COBERTA I DESPRENIMENT DE LES PECES DE LES FILADES SUPERIORS DE LA BARANA

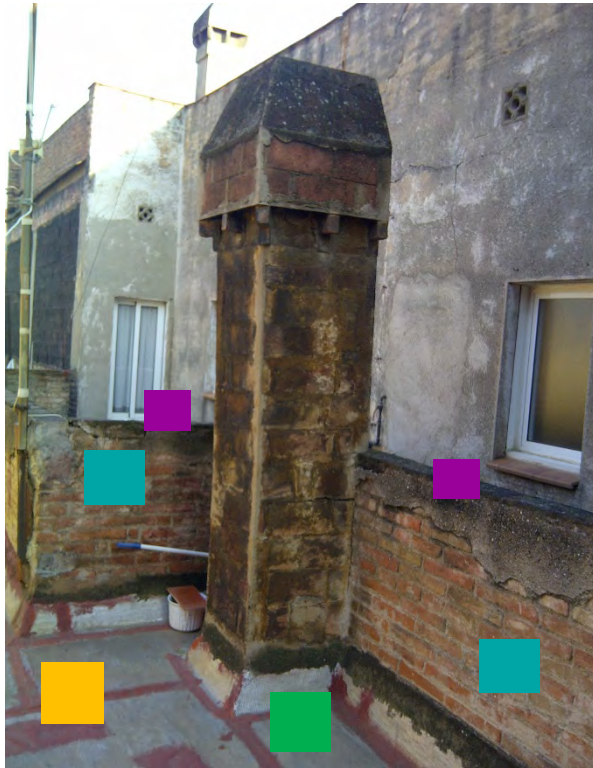
ESQUERDA A CANTONADA DE BARANA AMB XEMENEIA DE VENTILACIÓ

Col·locació de grapes de D.10 mm. cada 10 cm. i encaix de 7 cm. a parament mitjançant perforació amb trepant i posterior reomplert amb resina epoxi. En total 80 cm. de cosit. La grapa quedarà encastada al parament per permetre refer el revestiment prèvia col·locació de mallatex.

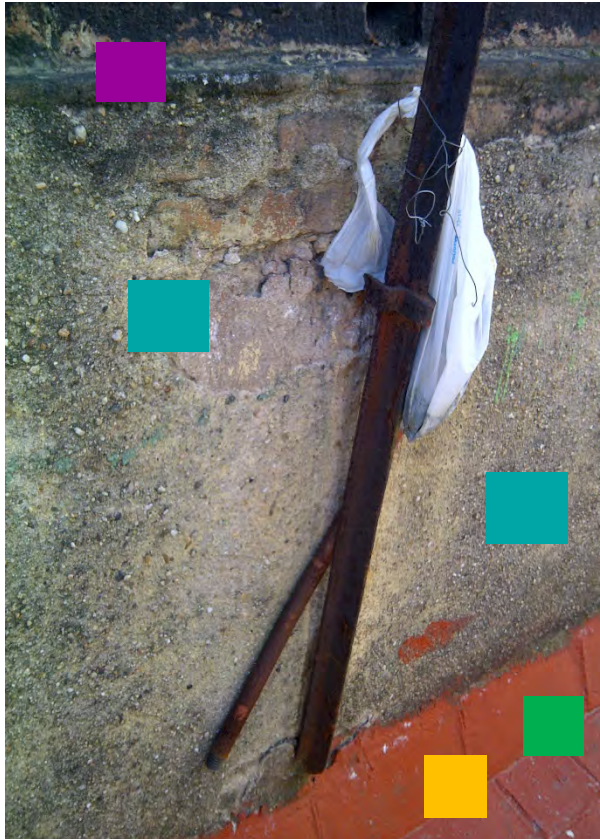
Corrosió dels ancoratges dels estenedors i pals d'antenes per atac d'agents atmosfèrics i permeabilitat del revestiment. L'esquerda que apareix està motivada per la tensió produïda pel pal d'antena.

ESQUERDES A BARANA EN ZONES D'ESTENEDORS I PALS D'ANTENES

Sanejament del perímetre dels ancoratges dels estenedors i pals d'antenes, raspallat i neteja d'elements metàl·lics, pintat de les parts metàl·liques amb pintura antioxidant i posterior reomplert amb morter sense retracció
