El presente trabajo se centra en la investigación del conjunto de la Real Fábrica de Loza y Porcelana de l'Alcora, fundada por el Conde de Aranda en 1726. Los objetivos perseguidos son desvelar el grado de conservación del edificio original y establecer líneas estratégicas generales para afrontar un futuro estudio de rehabilitación. La metodología se ha basado en el estudio in situ de uno de los edificios del conjunto, con el apoyo de los datos obtenidos en documentación histórica y bibliografía relacionada: se ha realizado el levantamiento gráfico y catas en paramentos, para buscar posibles revestimientos históricos. El material obtenido pone de manifiesto la pervivencia de uno de los edificios más relevantes del municipio de l'Alcora, la industria que definió su actual identidad.

Estudio de conservación, Patrimonio Industrial, catas arquitectónicas, revestimientos históricos, levantamiento gráfico, estudio previo.

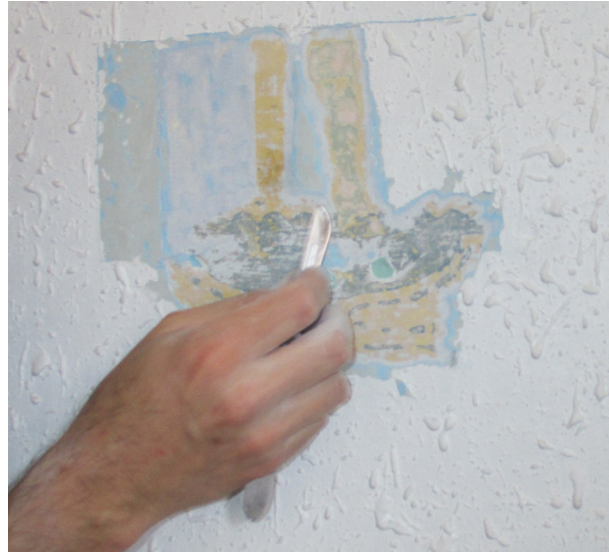
Figura II.5.3.3

Al realizar esta inspección surgió, al mismo nivel que el pigmento ocre, una cenefa en tono verde oscuro, realizada con trepa, a una altura de metro y medio, aproximadamente. (Fig. II.5.3.3)

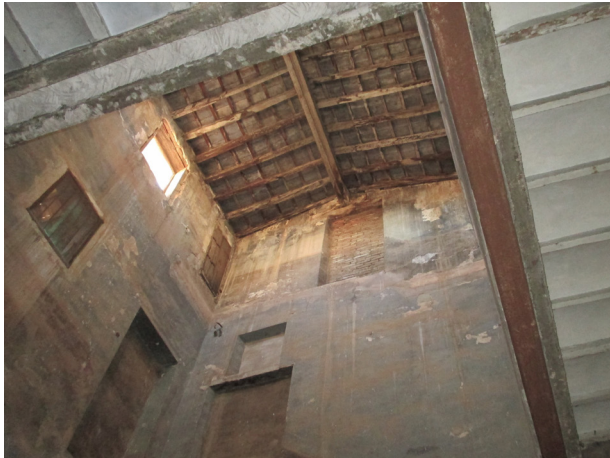
ESCALERA PRINCIPAL

- Daños estructurales en los forjados de revoltón
- Degradación de la madera causada por la humedad (hongos, insectos xilófagos, etc.)
- Degradación de las pinturas por falta de mantenimiento y acción antropológica.

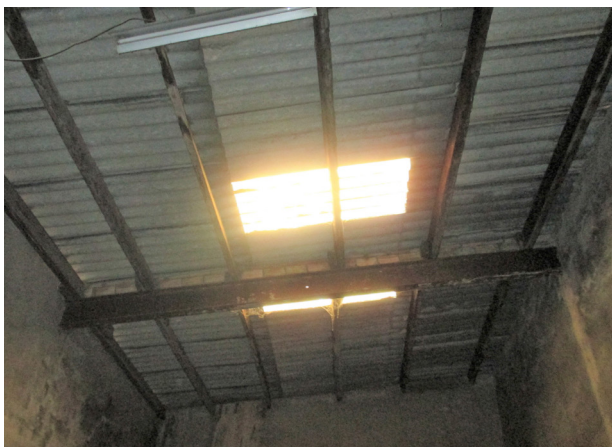
CUBIERTA S.XX

- Presencia de planchas de fibrocemento con posible composición tóxica.
- Degradación de la madera causada por la humedad.

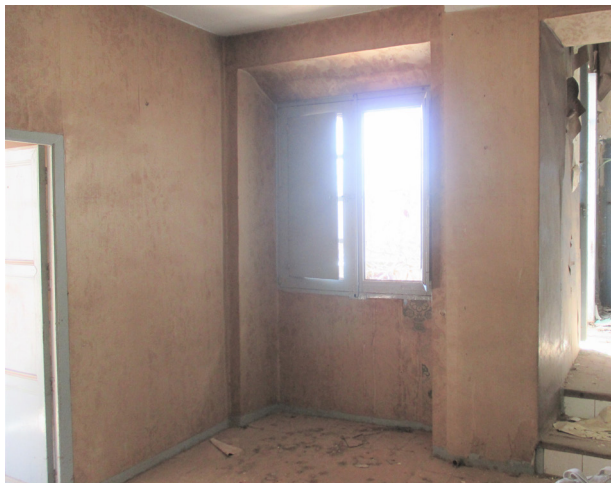
ESTANCIA CENTRAL

- Problemas estructurales de los forjados con grandes deformaciones.
- Indicios de presencia de insectos xilófagos.
- Falta de estanquidad y degradación causada por humedad de filtración.

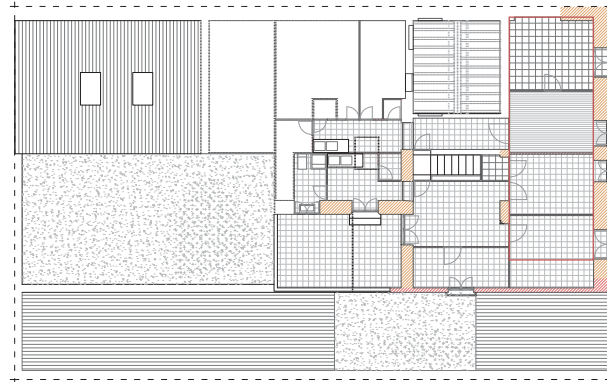
- Problemas estructurales de los forjados con grandes deformaciones.
- Presencia de agentes bióticos.
- Falta de estanquidad y degradación causada por humedad de filtración.

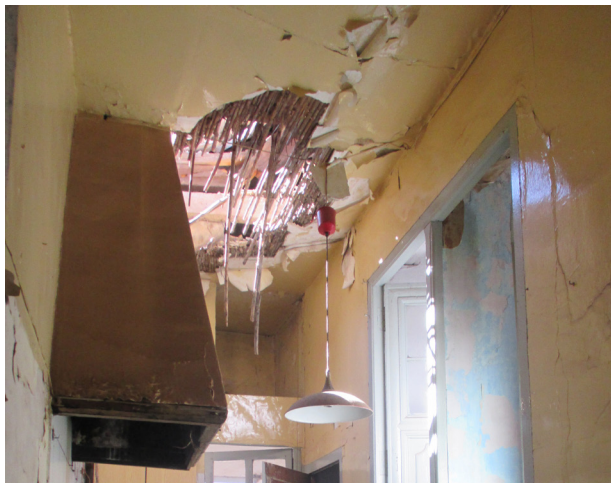
ZONA DE SERVICIO

Estos espacios se encuentran en un avanzado estado de degradación, habiendo llegado a agotarse parte de la cubierta. Algunos elementos, como las carpinterías reutilizadas de una de las cocinas tienen un gran valor histórico, pues pertenecieron a la Casa-Palacio.

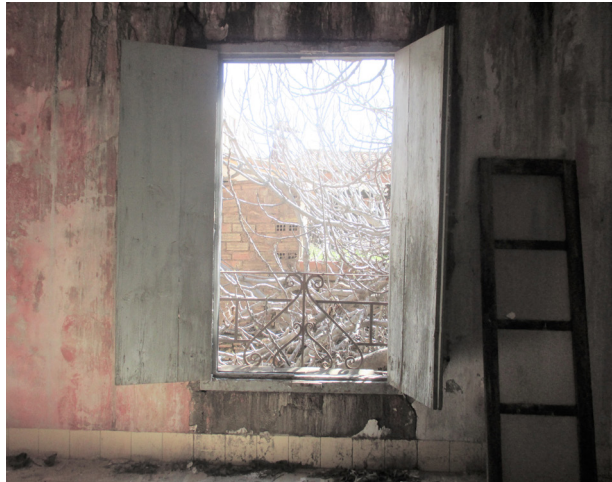
ESTANCIAS AMPLIADAS

Carecen de valor histórico, artístico, arquitectónico o de otro tipo. Se encuentran en un estado avanzado de degradación.

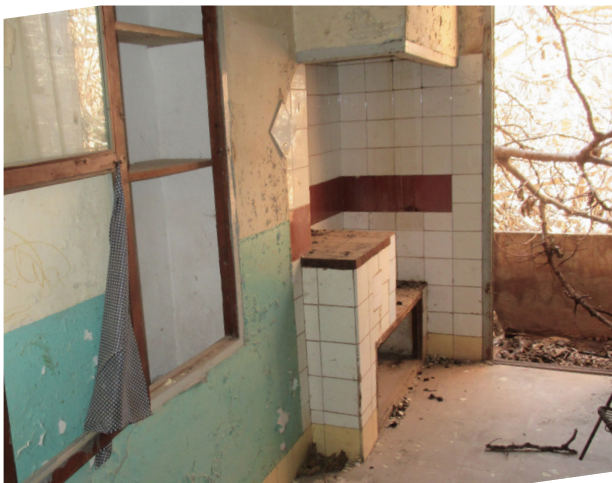
ZONA DE SERVICIO

- Problemas de estabilidad manifestados en el falso techo.
- Degradación de revestimientos

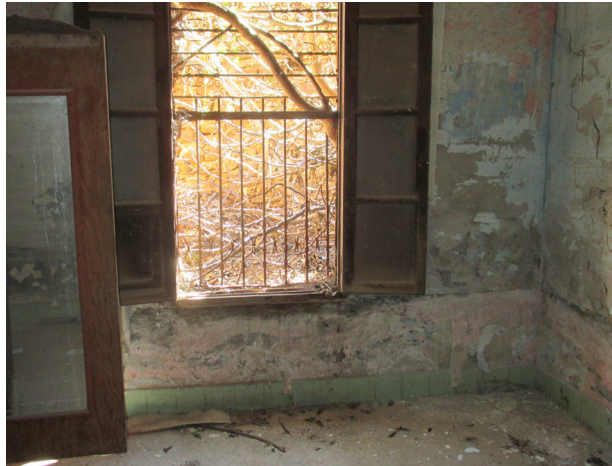
ESTANCIAS AMPLIADAS

Carecen de valor histórico, artístico, arquitectónico o de otro tipo. Se encuentran en un estado avanzado de degradación.

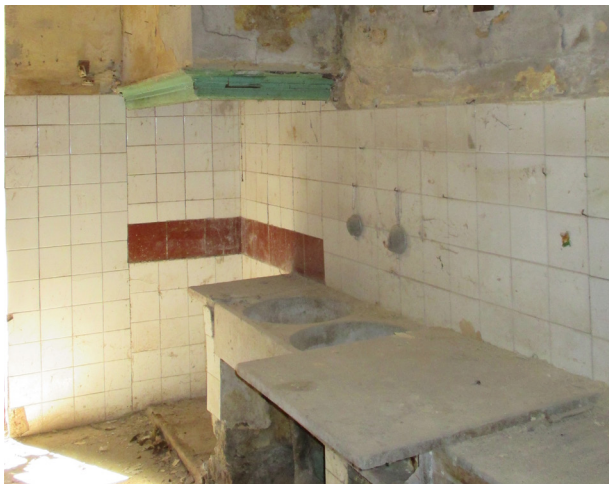
ZONA DE SERVICIO

- Degradación de revestimientos y pavimentos.
