ANEXO I. Fichas técnicas de la edificación Valenciana

TRABAJO FINAL GRADO
 Tutora:
 Gracia López Patiño

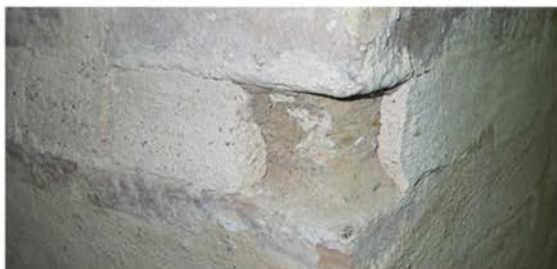
Imagen 4. Rotura de piezas. Fuente propia.

- Rotura de piezas por disgregación.
- Ataque de ácidos.

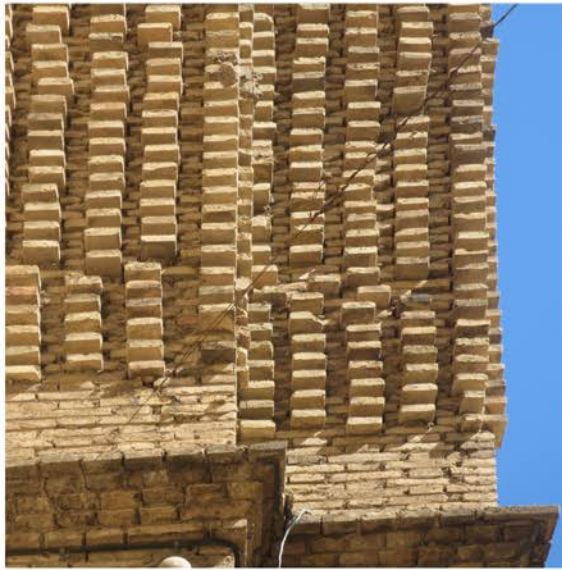
- Rotura de piezas.

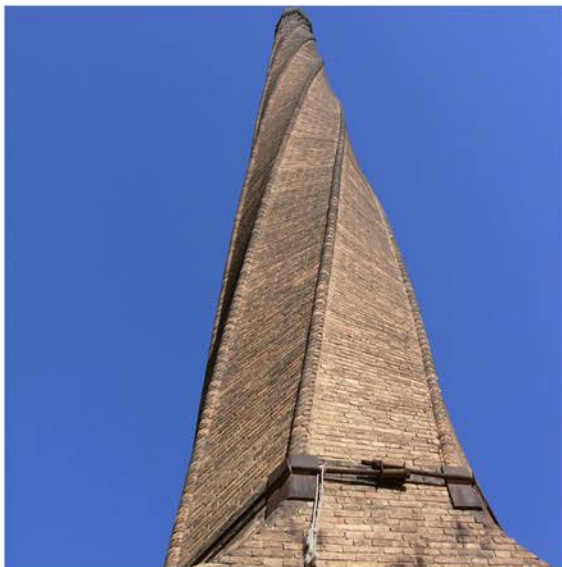
- Grietas.
- Desprendimiento de piezas.
- Costras de polución y de humo.

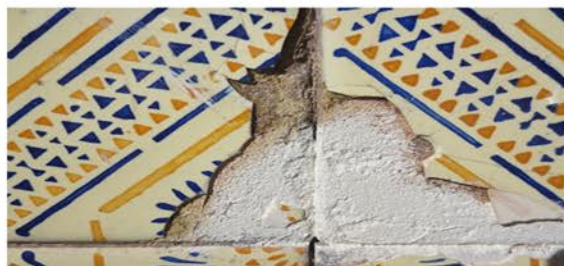
Imagen 21. Rotura de piezas. Fuente propia.

- Rotura de piezas.
- Desprendimiento de piezas.

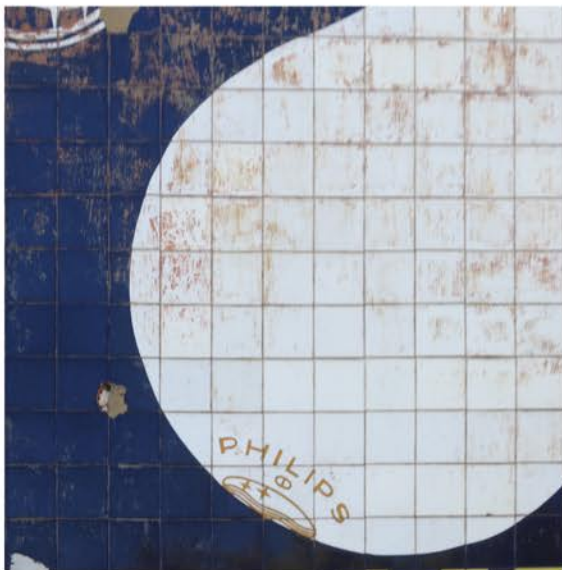
Imagen 27. Lesiones de los azulejos. Fuente propia.

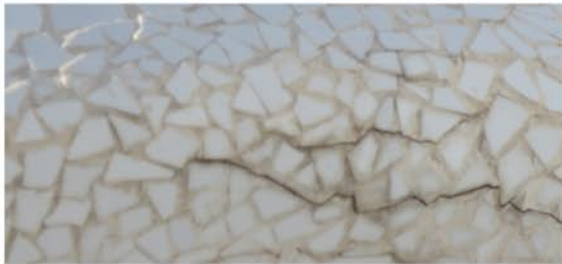
Imagen 37. Grietas. Fuente propia.

- Ataque de ácidos.
- Desprendimiento de piezas.
- Grietas.

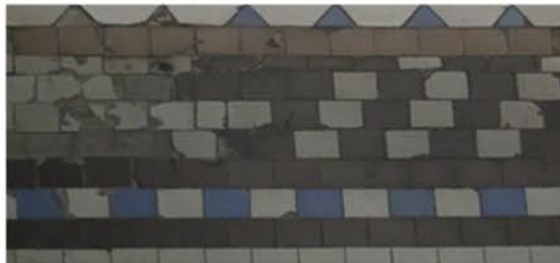
Imagen 42. Rotura y desprendimiento. Fuente propia.

- Rotura de piezas.
- Desprendimiento de piezas.

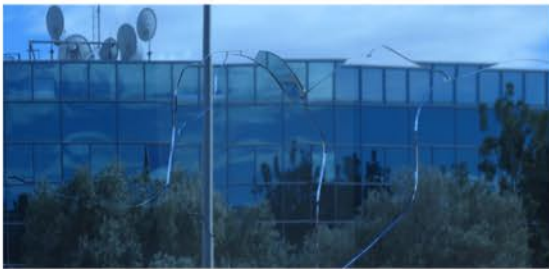
Imagen 69. Rotura vidrio. Fuente propia.

- Rotura de piezas.

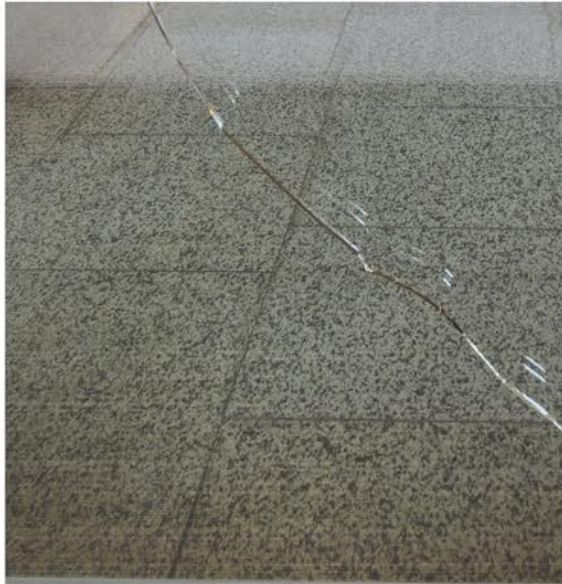
Imagen 71. Rotura vidrio laminar. Fuente propia.

- Rotura de piezas.

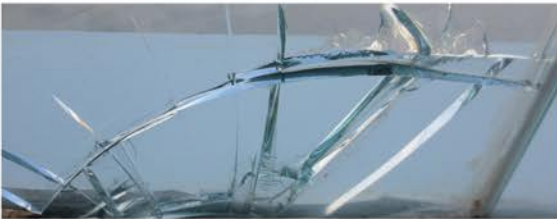
Imagen 76. Rotura vidrio laminar. Fuente propia.

- Rotura de piezas.

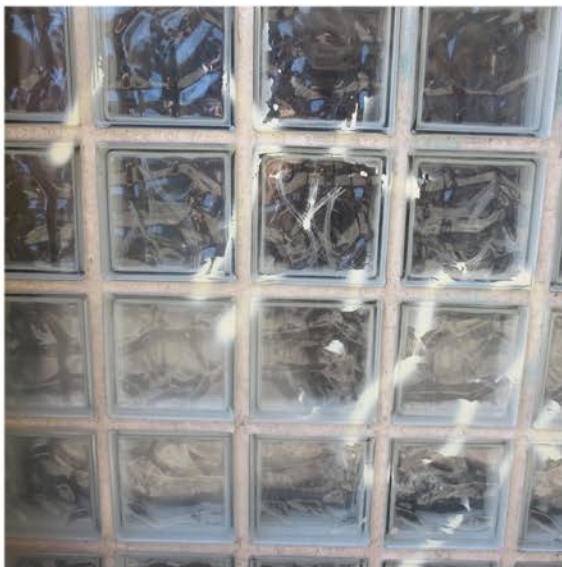
Imagen 87. Grafitis y ralladuras. Fuente propia.
