LA VIVIENDA ROJA: DIAGNÓSTICO Y PROPUESTA DE INTERVENCIÓN

AUTOR:

Iris FLORES TERRÁDEZ

ESCOLA TÈCNICA SUPERIOR
ENGINYERIA
D'EDIFICACIÓ

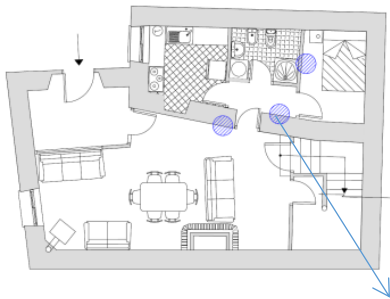
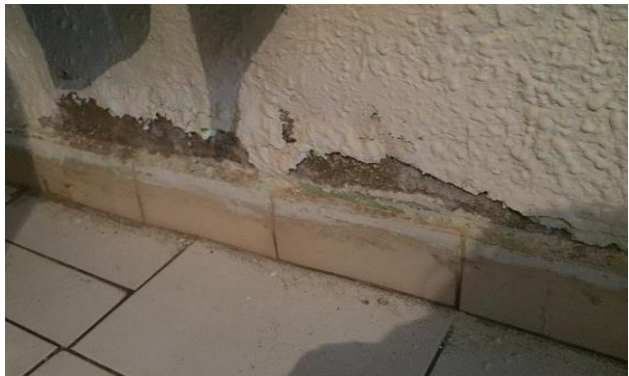
húmedas podría ser una rotura o pérdida de agua de alguna tubería de saneamiento o fontanería.

A los elementos que afecta directamente son a los muros y al revestimiento ya que con el tiempo lo deteriora y acaba desprendiéndose.

Figura 54. Humedad en la pared del pasillo de planta baja. 2017. Fuente: Autor.

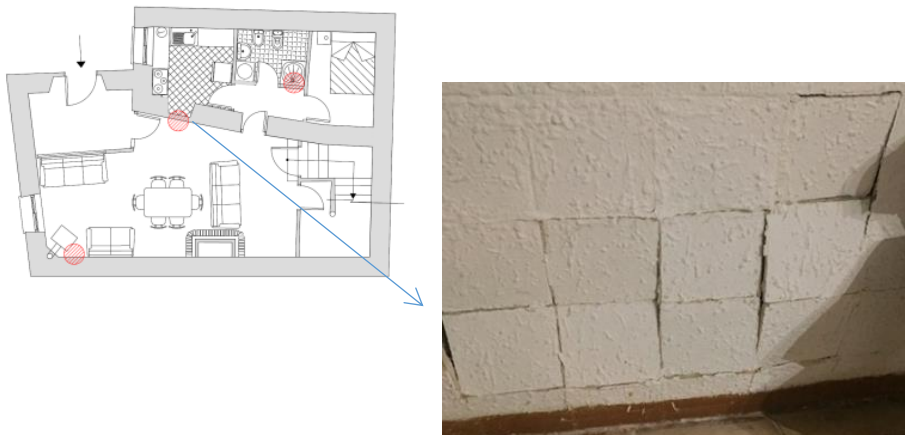
Y en la partición interior que divide la cocina con el comedor es la antigua entrada a la cuadra adosada que posteriormente se convirtió en vivienda. Debido a la cercanía de la humedad que se ve puede ser una de la causa por la que se están desprendiendo.

Figura 55. Azulejos sueltos en la pared del comedor en planta baja. 2017. Fuente: Autor.

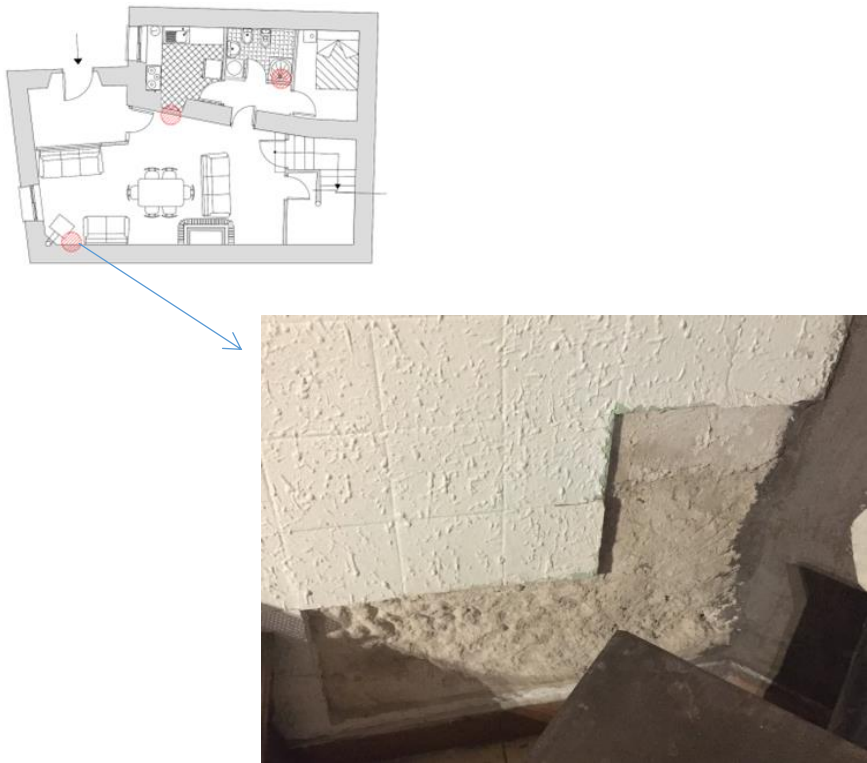
Figura 56. Desprendimiento de azulejos en pared del comedor en planta baja. 2017. Fuente: Autor.

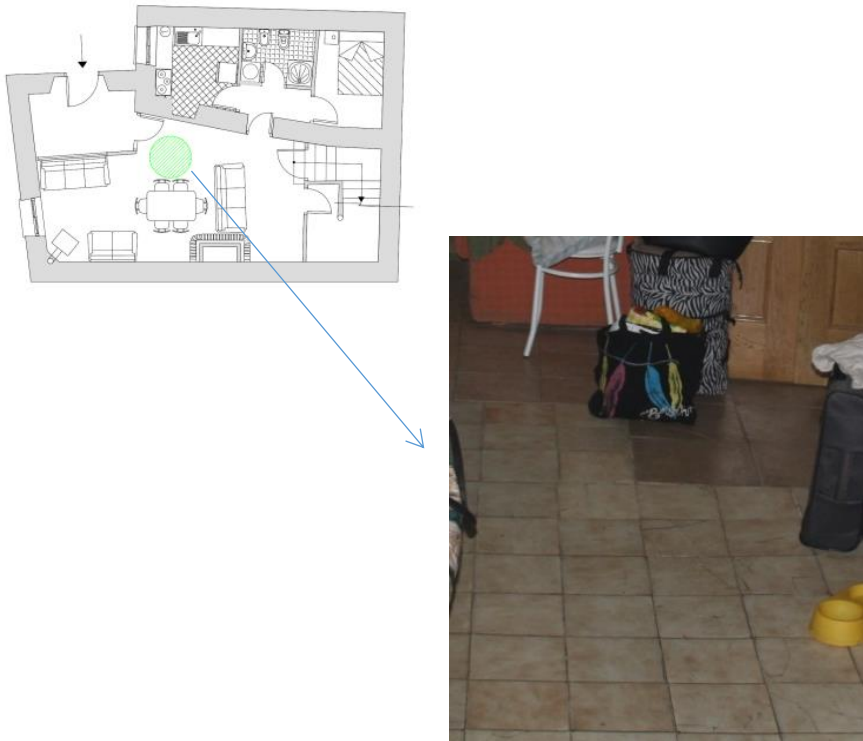
La causa del levantamiento puede ser el asiento diferencial de la cimentación a causa de la filtración de agua por la lluvia o incluso por alguna rotura de la instalación de saneamiento o fontanería.

Figura 57. Desnivel del pavimento en el comedor en planta baja. 2017. Fuente: Autor.

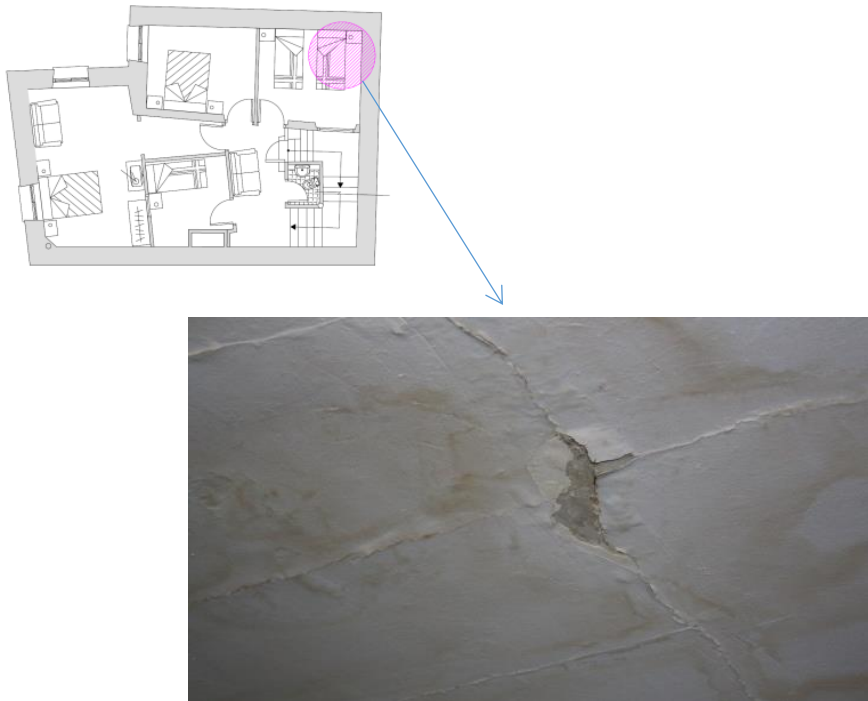
Figura 59. Humedades en una habitación en planta primera. 2017. Fuente: Autor.

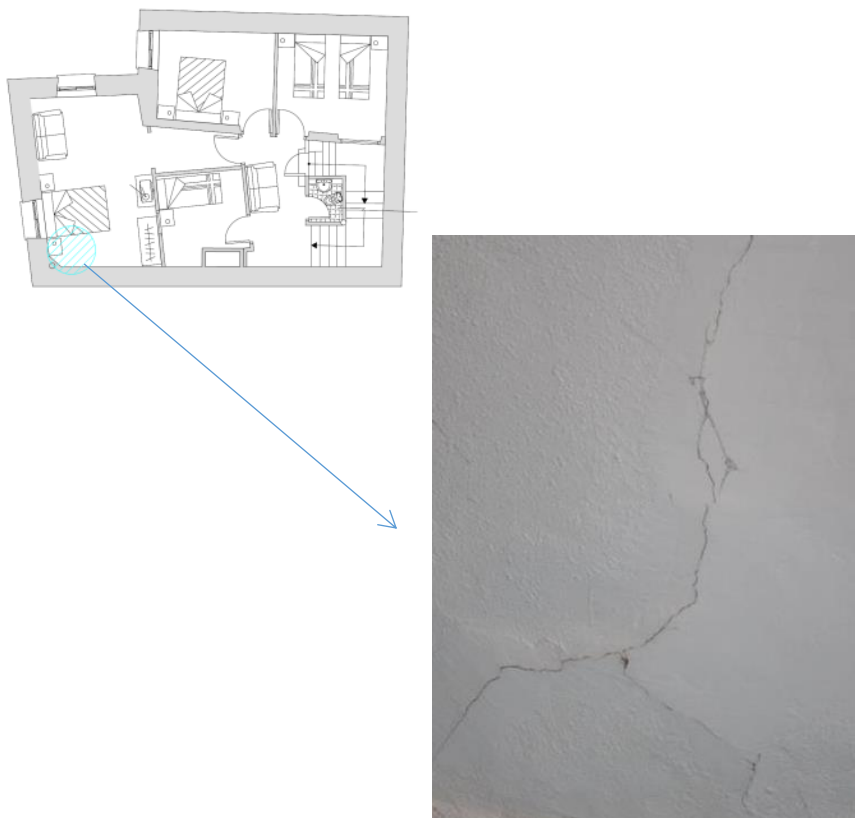
Figura 60. Fisuras/grietas en una habitación en planta primera. 2017. Fuente: Autor.

Como ya he nombrado antes para solucionar las fisuras primero se debe solucionar el forjado.

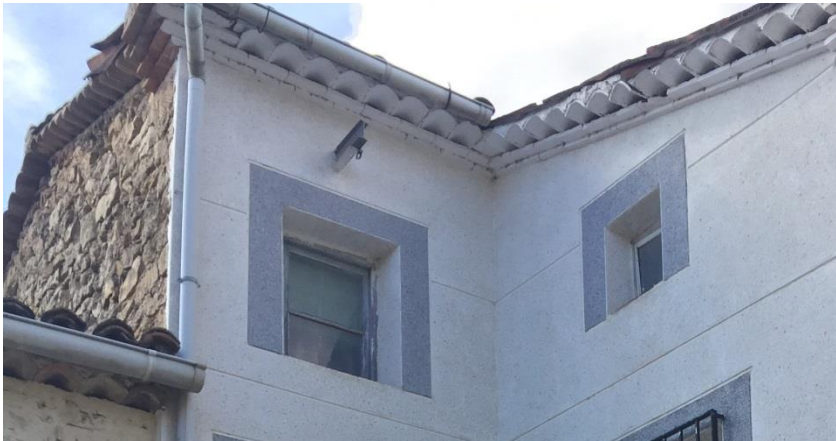
Figura 62. Ventanas de la planta segunda. Fuente: Autor.

En esta planta la carpintería exterior está de origen ya que actualmente no se habita y se utiliza como zona de almacenaje. Por lo que se deberían de cambiar por ventanas de aluminio de guillotina sin puente térmico.

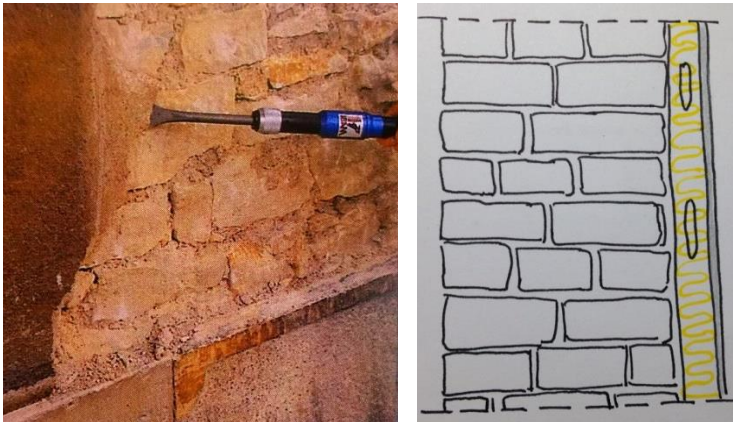
Figura 65. Fachada con mampuestos visto y detalle de trasdosado. Fuente: Autor.

Tanto en la fachada como en las medianeras carecen de aislamiento térmico y acústico por lo que la solución es realizar un trasdosado de yeso laminado con perfilaría metálica introduciendo un aislamiento a base de lana de roca por la parte interior del muro. En las estancias húmedas se colocarán las placas hidrófugas.

Por la cara exterior se rascará el revestimiento para dejar los mampuestos visto. Se realizará picando la pared y posteriormente eliminando el resto de suciedad y de polvo con una máquina hidrolimpiadora. La limpieza se hace con chorro de arena y finalmente se aplica una pintura de acabado que sea impermeable y transpirable. De esa manera se evita la entrada de agua al interior del muro y permitiendo el paso de vapor de agua.
