LA VIVIENDA ROJA: DIAGNÓSTICO Y PROPUESTA DE INTERVENCIÓN

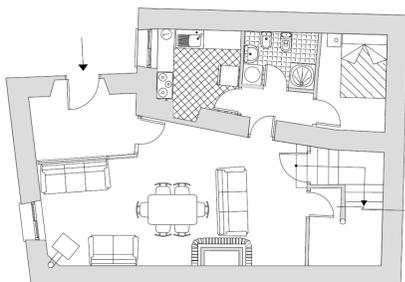
PLANTA BAJA

En planta baja las lesiones que se pueden observar son: Las humedades de los muros de carga, el desprendimiento de revestimientos verticales en distintos puntos y el desnivel del suelo que ha provocado desprendimientos del pavimento.

El resto de las unidades constructivas se conservan en buen estado. La estructura vertical: pilares y muros de carga no presentan ningún daño aparente. Por tanto, podemos deducir que la cimentación está también sin daños ya que ni la fachada ni por el interior de la vivienda se aprecian fisuras o grietas que puedan referirse a un asentamiento o deterioro de las zapatas corridas. El único problema detectado, ya mencionado, son las humedades por capilaridad de la cimentación que afectan a los muros de carga de planta baja.

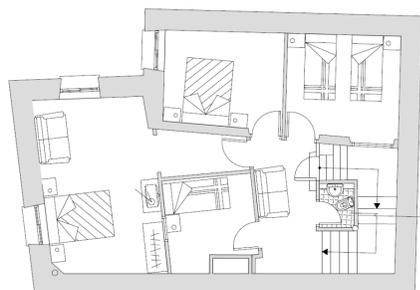
PLANTA PRIMERA

En la planta primera las patologías que se observan son las humedades por filtraciones en el forjado que provienen de la cubierta y fisuras en el techo.

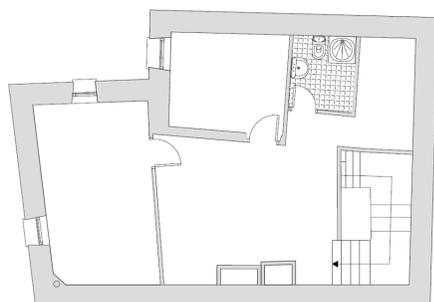
PLANTA SEGUNDA

Las patologías que se ven en la planta segunda son: El desnivel del pavimento, y la suciedad y desgaste de la cubierta.
