RESTAURACIÓN DE LA CASA DOBLE DE LE CORBUSIER EN LA WEISSENHOFSIEDLUNG

RESTORATION OF LE CORBUSIER'S DOUBLE HOUSE IN WEISSENHOFSIEDLUNG

Arne Fentzloff¹ & Mark Arnold¹

¹Arquitectos / Architects. Architektur 109

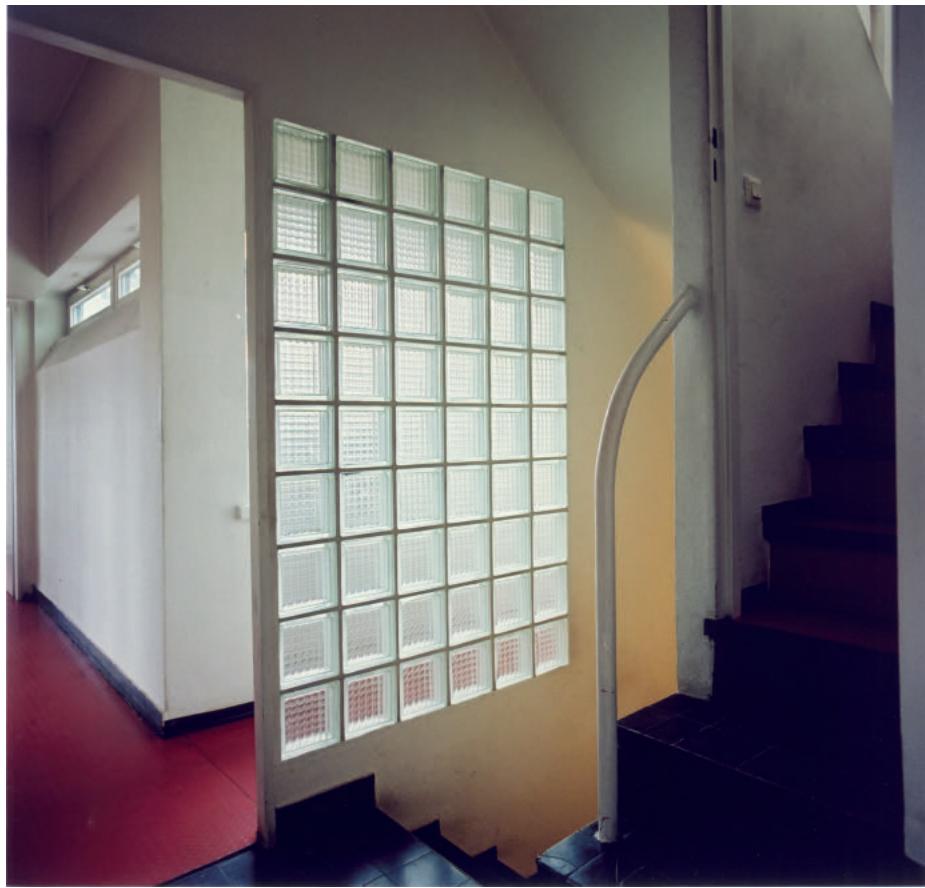
5

During the 1984 rehabilitation works, the horizontal strips of the windows at the top of the corridors were replaced. As a result, a problematic constructive detail was generated on the way along the corridor into the kitchen because the window jamb interfered with the upper cupboard. When it was decided to reconstruct the horizontal strips of the original windows, the height of the jamb was reduced 13 cm, leaving a gap of some 10 cm. In order to show the findings regarding

5. Pasillo en 2002
5. Corridor in 2002
6. Superficie azul
6. Blue surface
7. Superficie roja
7. Red surface
8. Deterioros ocasionados por la humedad en la caja de la escalera
8. Damage in the stair well caused by damp

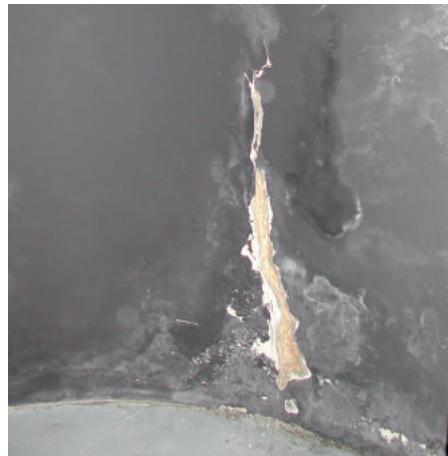
8

The whole basement was imbued with damp. On the rounded walls of the staircase the damp had produced efflorescence and chipping. Some probes in different places on the grounds of the house and the drainage area along the western façade showed several deficiencies in the construction and waterproofing. The concrete foundations had been built without formwork, in direct contact with the ground, and in the zone where there was no basement they barely reached the ground or the rock free from frost. In view of the lack of a horizontal barrier, it was very easy for the damp to seep in, which led to considerable damage caused both by rainwater and the pressure of the wa-

tion up to the depth free from frost, and the surface of the wall and the foundations was repaired and levelled. The fabric wall of the stairs was sealed with concrete. Afterwards it was possible to apply strips of waterproofing again and put back the drainage with gravel and filter fabric.

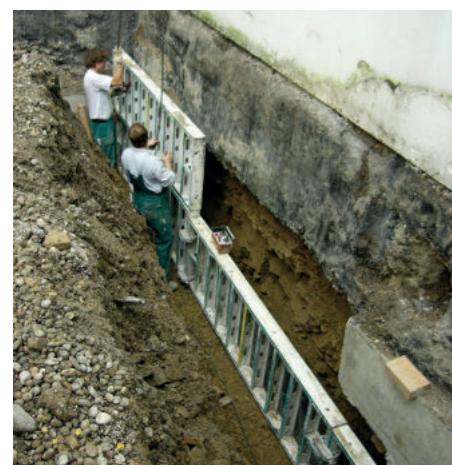
9. Recalce
9. Underpinning

The drainage gravel extracted was completely soaked. An examination with a video camera showed that the drainage pipe on the east façade was connected to the sewerage system, but it was too high up in the drainage gravel. Some parts of the waterproof layer of paint applied in 1984 no longer covered the surface and the drainage plaques had only been located in the basement. The existing foundations, therefore, were left completely naked on the slope side; they were underpinned section by sec-

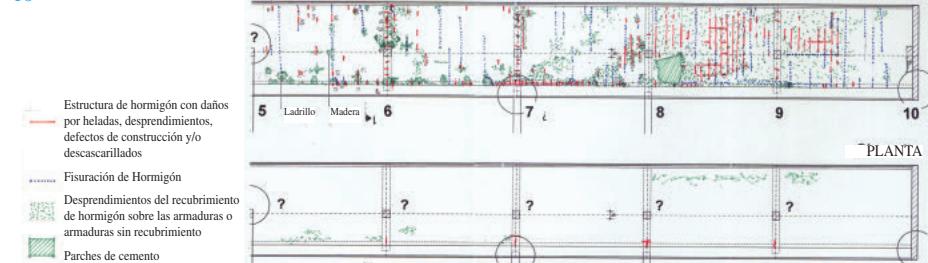
10

new conditions regarding the protection classification other than RF 30. Within the restoration, the constructive elements that affected the load on the roof should be as light as possible. The repair of the roof canopy structure was a borderline case, whose success could not be guaranteed. Finally, it was decided to dismantle the canopy and replace it with a new concrete structure.

10. Cuadro de patologías de la marquesina de la cubierta (Büro für Baukonstruktionen)

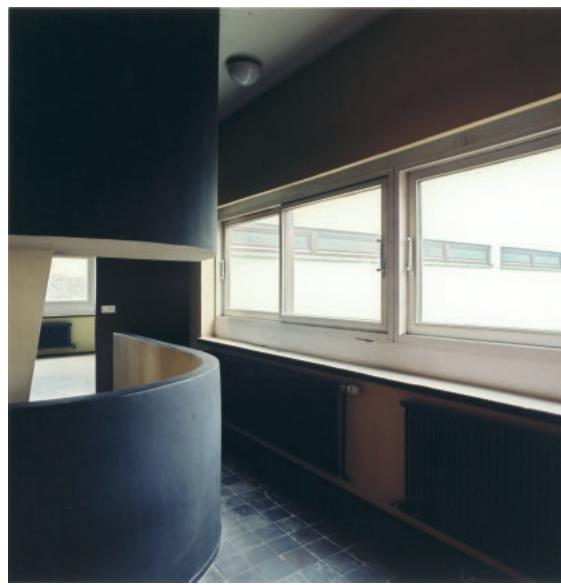
16

- 16. Ventana corredera
- 16. Sliding window

The 1984 sliding windows were a different size from the original ones. Compared with the original steel skylights, the wooden tilt windows modified the appearance of the interior with the constructively necessary bulky wooden profiles of the tilted interior jamb. Besides, the appearance of the western façade was spoiled by the lack of concordance with the steel windows on the ground floor. The wood in the windows in general and the glass, slightly calcified on the outside, were in need of repair. With suitable repair works and periodical maintenance, the window elements could last another 20 or 30 years. This

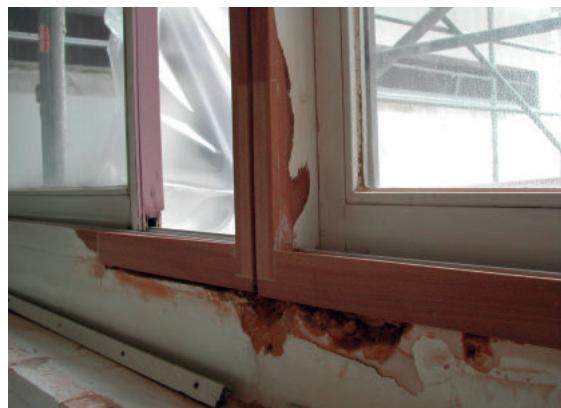
17

- 17. Reparación de ventana de madera
- 17. Repair of wooden window
- 18. Reparación de ventana de madera
- 18. Steel window

The window elements were repaired according to a catalogue of individualised measures and were put back in place. It was possible to commission the company that made them originally to per-

form the repairs to the sliding timber windows. From a technical point of view, there was no alternative regarding the knobs of the existing windows, which permit the elevation mechanism and the crank to move in the minimum space. Some of these window knobs were even left over and could be kept for future use. Although some plans of the original building were missing, a logical construction could be deduced for the tilt skylights in the west side. The basis of the project was A. Schneck's book The Construction of Steel Windows, published in 1932, which analysed Le Corbusier's constructive drawings for the windows of the Weissenhofsiedlung Double House.

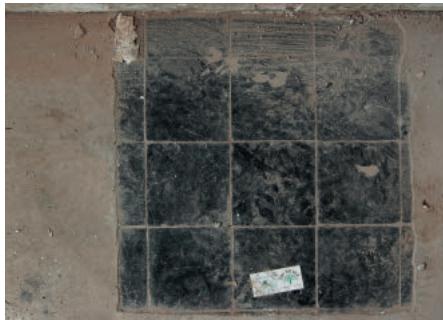
29. Vestigios de baldosas
29. Traces of paving tiles

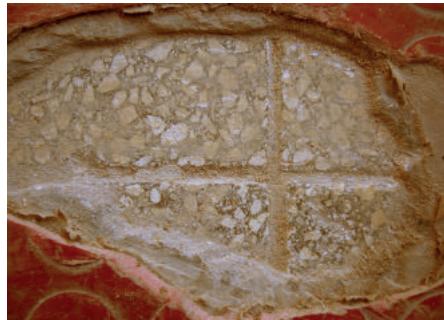
30. Vestigios de terrazo
30. Traces of terrazzo flooring
