Restauración de la Torre de los Secretos Castillo de Baena (Córdoba)

José Manuel López Osorio*

Palabras clave: torre, fortificación, tapia, consolidación estructural, reintegración

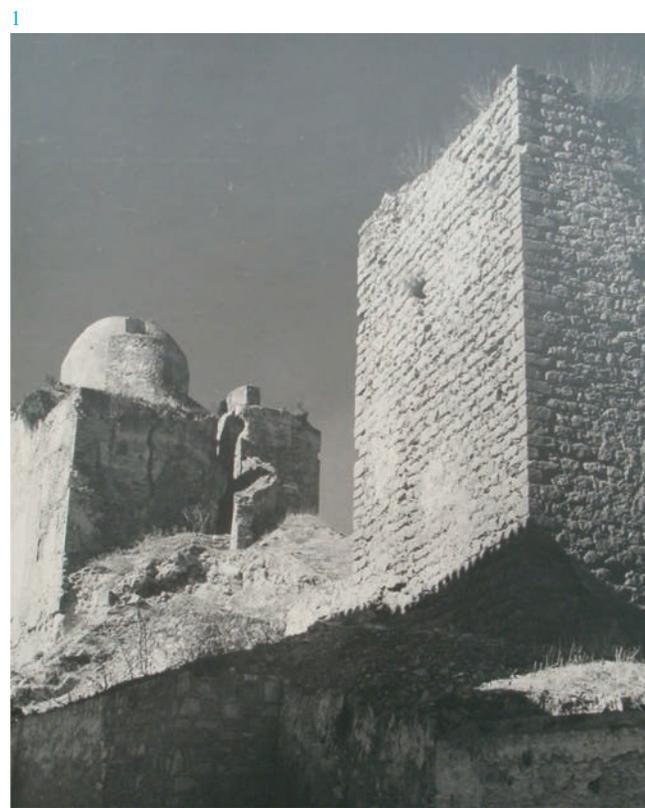
1. Vista de la torre desde el Norte con el añadido del búnker de la Guerra Civil.

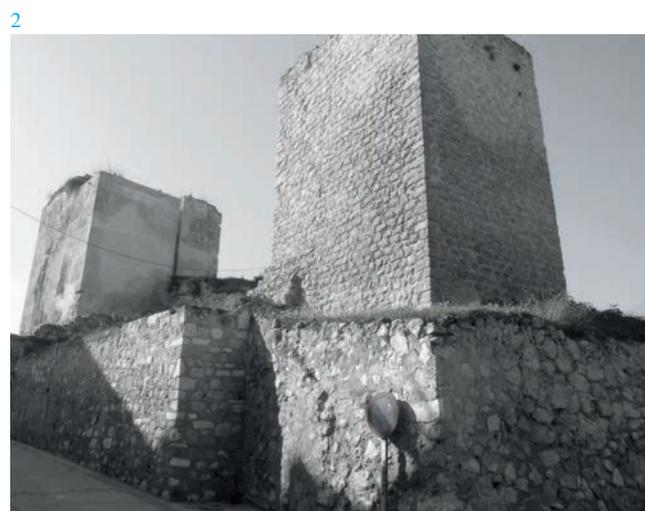
2. Vista de la torre desde el Norte después de la reparación del año 2000.

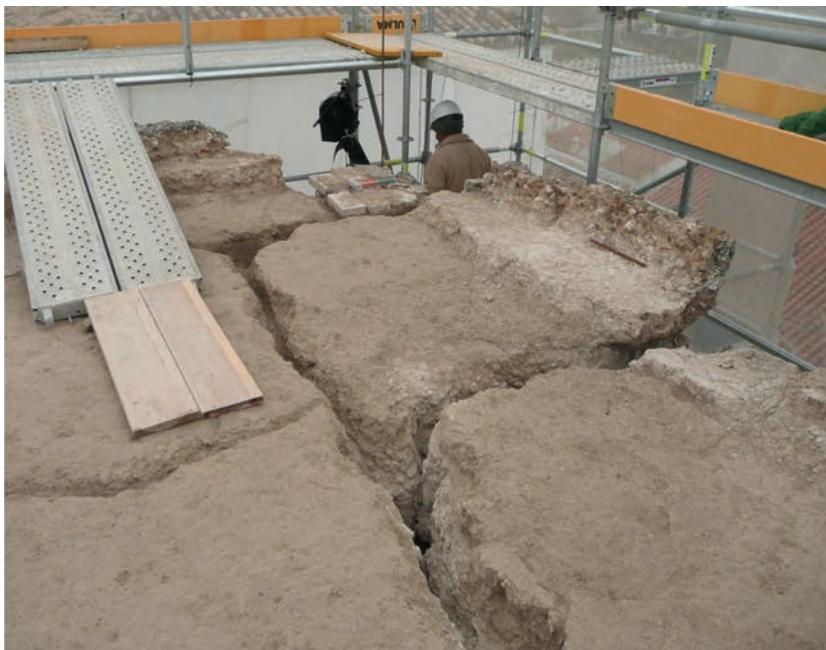
En el 2007 la torre presentaba lienzos con suciedad superficial, restos de vegetación parásita y erosiones superficiales. Sin embargo, la patología más importante estaba relacionada con la existencia de una serie de grietas verticales en los lienzos Sur y Oeste que afectaban al interior de la estructura, tal y como mostraba el sondeo vertical realizado y la presencia de grietas en la coronación de la torre (fig. 10).

10. Estado de la coronación de la torre después de la fase de limpieza de las grietas.

Los trabajos comenzaron con la limpieza y eliminación de los materiales acumulados en la coronación de la torre hasta alcanzar los niveles originales de la misma. Posteriormente se realizó un rebaje del plano de coronación hasta una profundidad de 45 cm lo que permitió identificar las grietas existentes en el plano horizontal, procediéndose a su limpieza y documentación gráfica, comprobándose que en algunos casos las grietas tenían aberturas de hasta 15 cm de anchura y una profundidad de varios metros (figs. 10 y 14). Estos trabajos fueron realizados con seguimiento y control arqueológico.

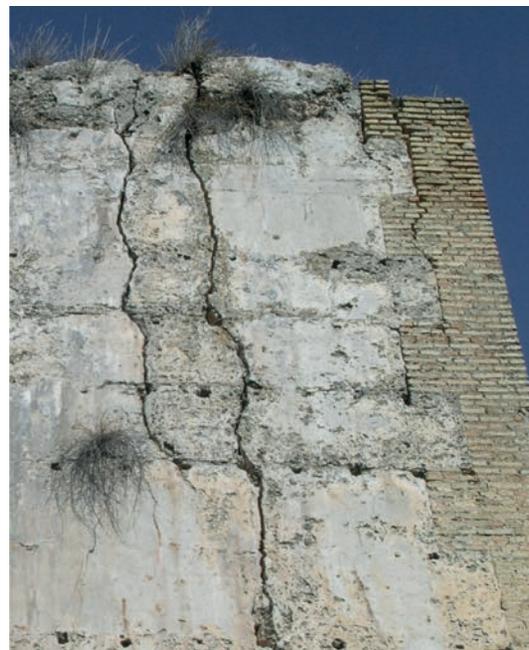
11

11. Estado inicial del paramento sur de la torre antes de la intervención.

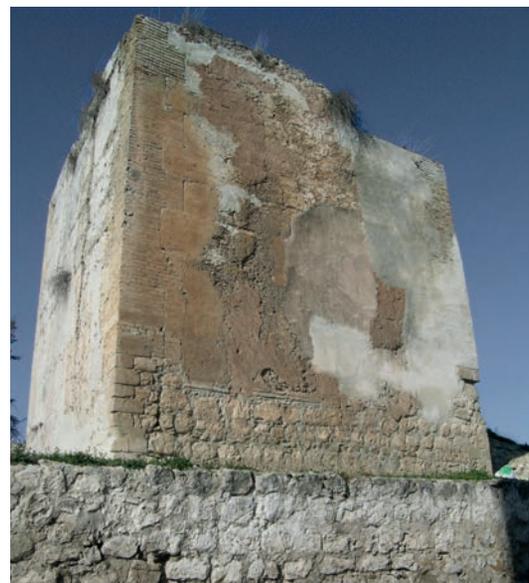
12

12. Esquina suroeste de la torre antes de la intervención.

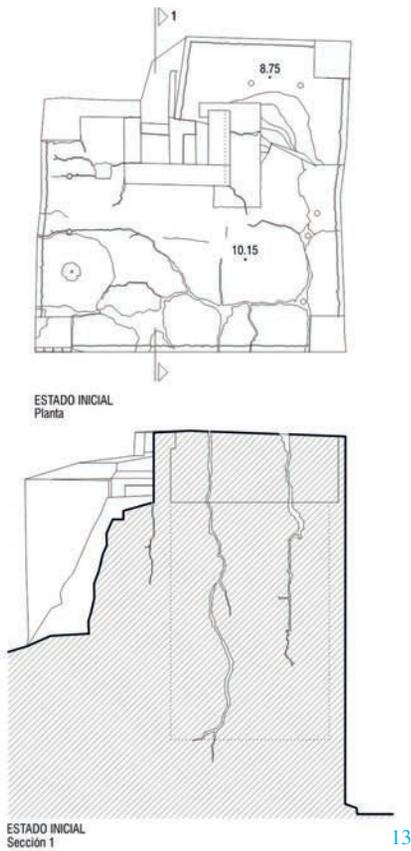
13

13. Planta y sección del estado de la torre antes de la intervención.
14. Vista general del entramado de listones de madera.
15. Planta y sección de la fase de instalación del entramado de madera.
16. Proceso de instalación de estacas de madera.
17. Detalle 1. Planta y sección del entramado de madera.
18. Encuentro de solera de hormigón de cal con la gárgola de cobre.

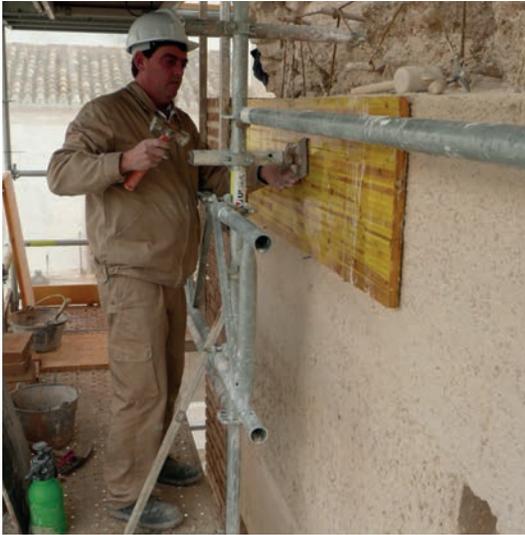
19

19. Proceso de ejecución de la reintegración de tapia: encofrado de madera.

de cal. Cuando el volumen de reintegración poseía espesores inferiores a 10 cm, la masa se aplicó en varias capas no superiores a 3 cm de espesor, ejecutadas mediante proyección manual de mortero de cal aérea en pasta con árido calizo con dosificación 1:3. Para mejorar la adherencia con la tapia original se anclaron al paramento estaquillas de madera de haya de 12 mm de diámetro anudadas a un cordel de esparto, generando una malla continua sobre la que se aplicó el nuevo material. En los casos en que los volúmenes a reintegrar superaron los 10 cm. de espesor, se procedió a la instalación de encofrados de madera sobre los que se vertió hormigón de cal con dosificación 1:4, procediendo a su picado y apisonado. En este caso, las estaquillas de madera se dispusieron con mayor sección para realizar un anclaje de carácter estructural (figs. 19, 20 y 21).

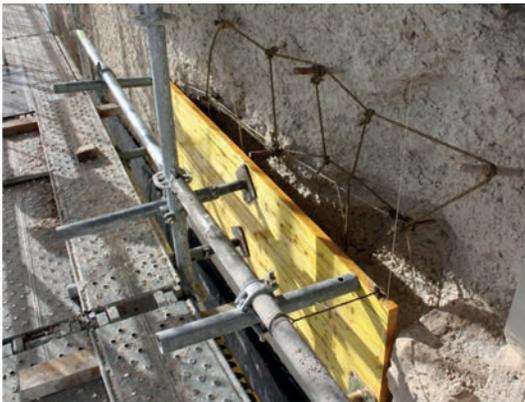
21

21. Proceso de ejecución de la reintegración de tapia: anclaje con madera y cordel de esparto.

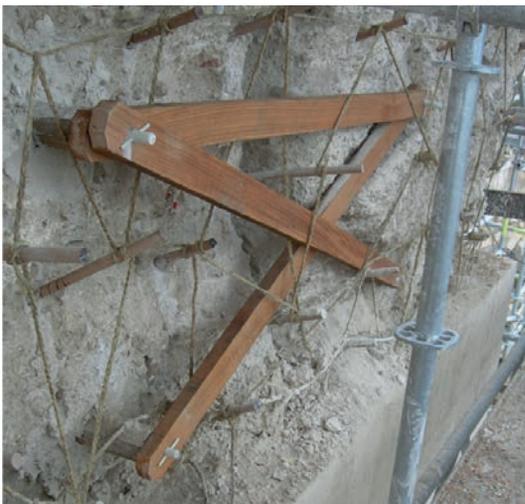
22. Cosido de grieta en paramento vertical.

En las fábricas de tapia donde existían grietas de cierta consideración se realizó un cosido estructural con un entramado de madera similar al descrito para el caso de la cubierta. En la cara Norte de la torre se instalaron cuatro estacas horizontales arriostradas con listones dispuestos, en este caso, en el plano vertical (figs. 22 y 23).

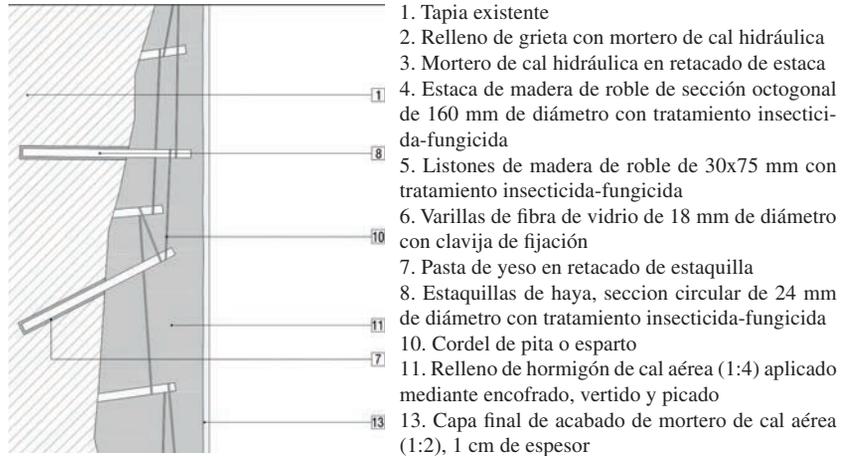
20

20. Detalle 2. Sección tipo de la reintegración de tapia mediante hormigón de cal.

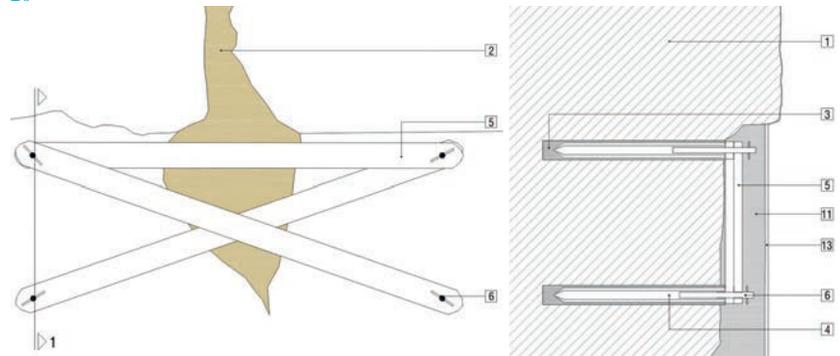
23

23. Detalle 3. Alzado y sección del cosido de grieta en paramento vertical.

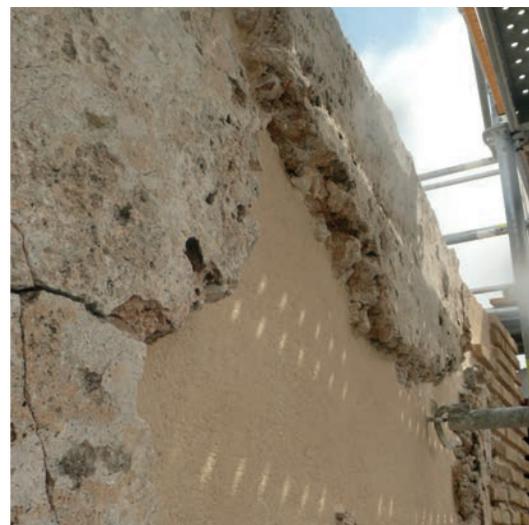
24

24. Detalle del rehundido de la laguna de integración respecto al plano original.

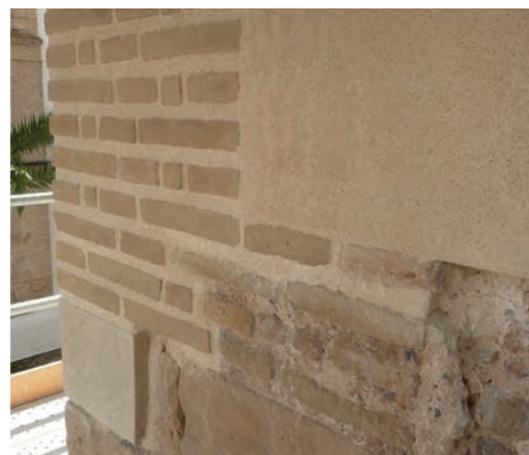
25. Detalle de fábrica de ladrillo de reposición en arranque con rejuntado enrasado.

sistemático de mortero con objeto de evitar, en la medida de lo posible, la pérdida de las texturas originales aunque éstas se presentaran erosionadas, salvo en los sectores donde la pérdida del mortero de rejuntado podía afectar la estabilidad de la fábrica. En este caso se realizaron rejuntados con mortero de cal con dosificación 1:3, que permanecen en un plano rehundido en los sectores superiores de la torre (fig. 26), o enrasado con los planos de la tapia (fig. 25). En la esquina Noreste se procede a la reintegración de la fábrica de ladrillo que existió originalmente, sustituyendo el recalce de ladrillo hueco incorporado en las obras de reparación. La nueva fábrica se ejecutó con ladrillo fabricado de forma artesanal con formato similar al original y se recibió con mortero de cal con dosificación 1:3, respetando tanto el aparejo original como los enjarjes y modulación existente (fig. 25 y 27).

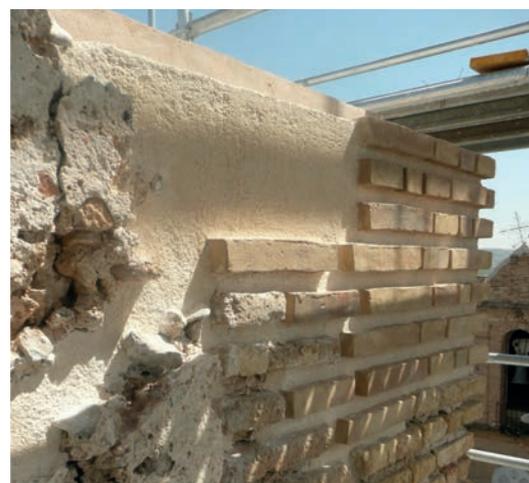
26

26. Detalle de tratamiento en fábrica de ladrillo.

Los paramentos de ladrillo que se conservaron en buen estado se sometieron a una limpieza superficial mediante cepillos suaves de raíces y agua a baja presión. Posteriormente se realizó una consolidación superficial en los sectores con problemas de cohesión con silicato de etilo diluido en etanol, aplicado mediante pincelado o pulverizado en varias capas, tanto en el ladrillo como en los restos de morteros de rejuntado. En estos casos no se procedió al aporte

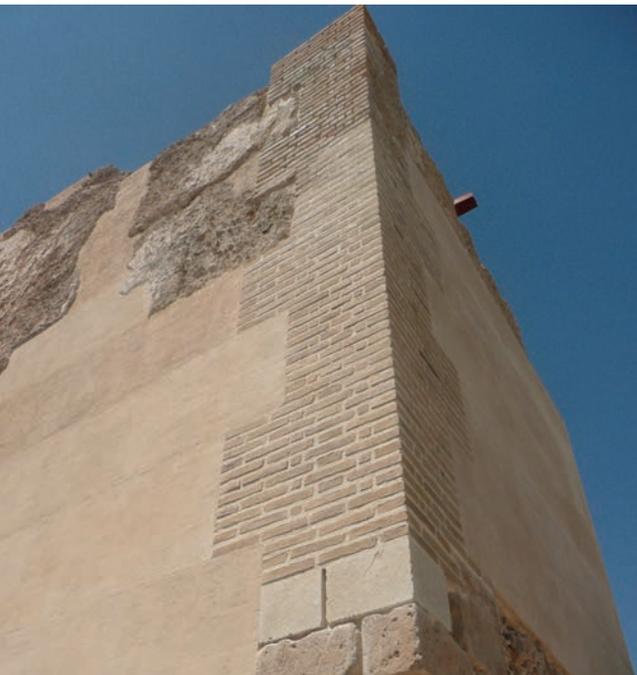
27. Vista de la esquina noreste de la torre después de la intervención.

La intervención se concentró en los esquinales de la torre, fundamentalmente en la esquina Noreste que ya había sido reparada a finales del siglo XX. También se realizaron intervenciones en el encintado de ladrillo que remata el basamento de mampostería.
