Restauración de la fachada sur de Horní Hrad del castillo estatal de Český Krumlov*

Václav Gírsa, Miloslav Hanzl, Pavel Jerie y Dagmar Michoinová**

Palabras clave: restauración, fachada, técnicas tradicionales, cal, enlucidos, conservación

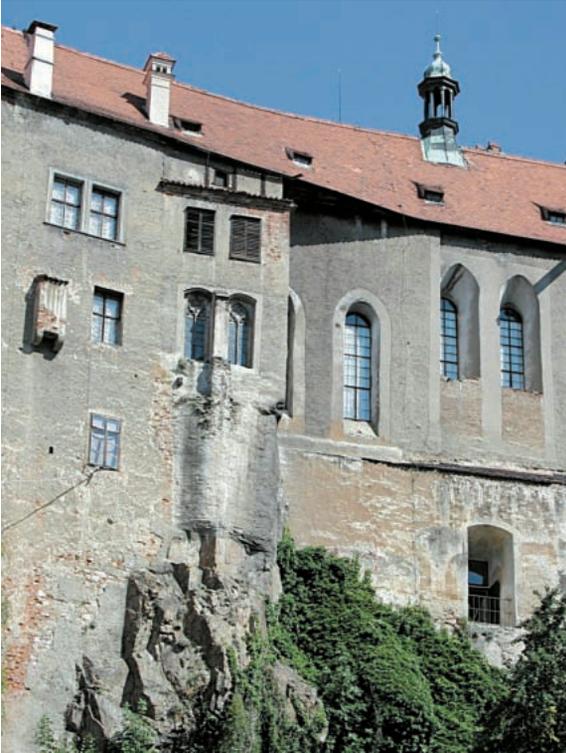
14

14. Sección oeste de la fachada con las ventanas de la pequeña capilla Rožmberk (a la izquierda) y la capilla de San Jorge (a la derecha) antes de la intervención. Apparently a los pies del muro se aprecia una destrucción parcial de la superficie de la mampostería por las capas de cemento de los años 70 del siglo XX (estado antes de la intervención, 2003)

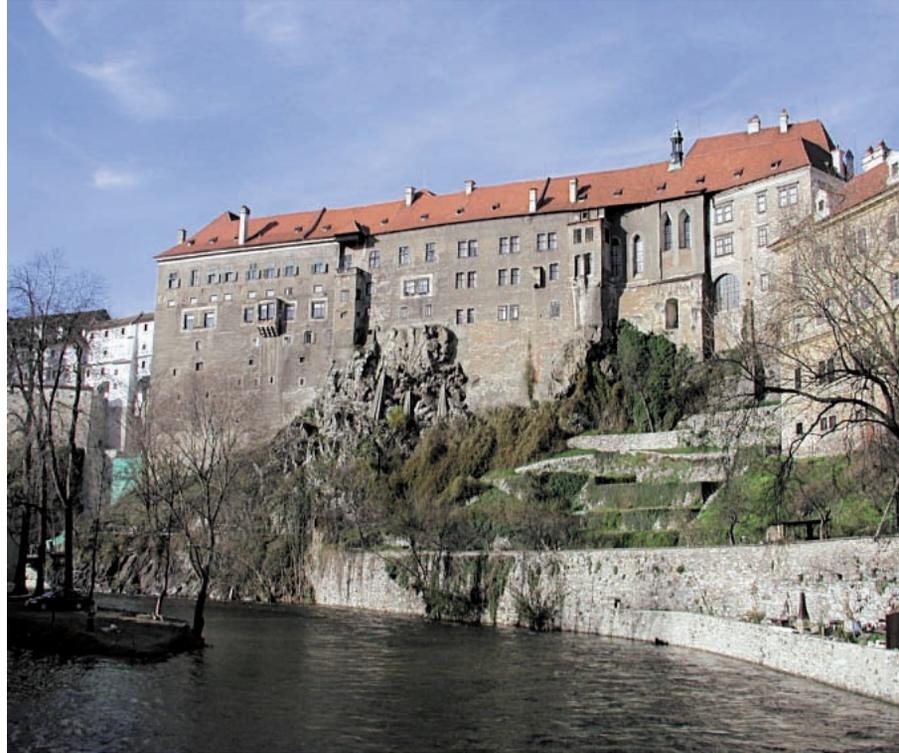
15

15. Vista global de la fachada meridional de Horní hrad desde el río Vltava (estado antes de la intervención, 2002)

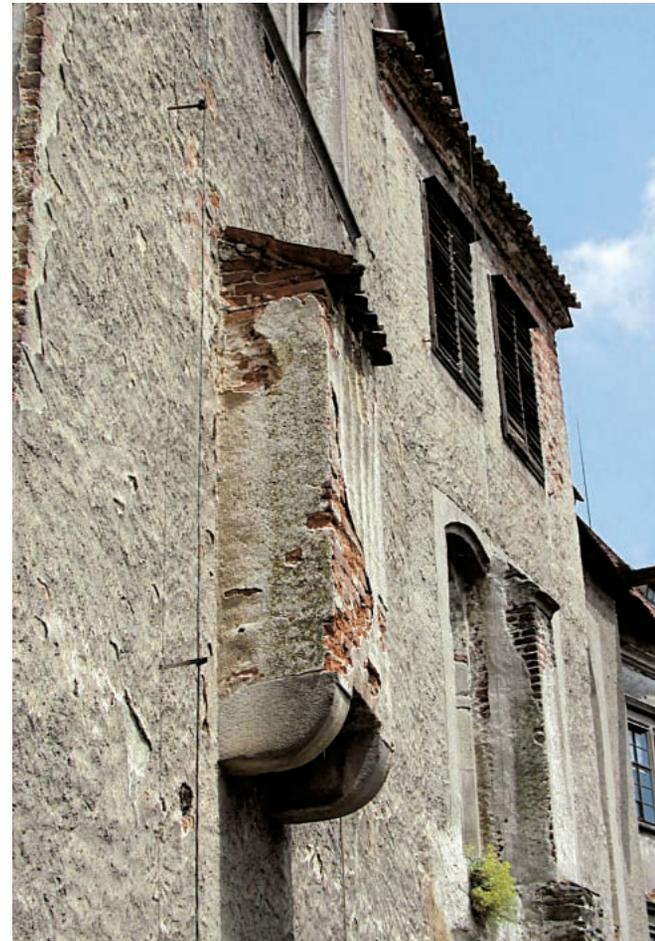
16

16. Detalle del cuerpo volado de ventilación renacentista en la parte este de la fachada antes de la reparación (estado antes de la intervención, 2003)

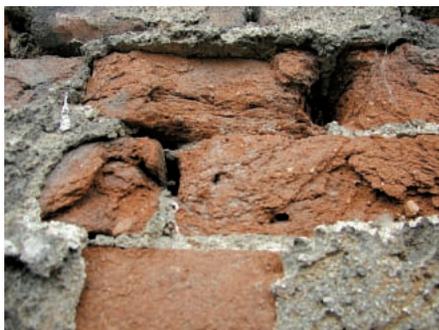
17

17. En las zonas que perdieron el revestimiento tempranamente la fábrica de ladrillo al descubierto mostraba signos de descomposición. Detalle de la zona bajo el alféizar de la ventana del mirador tardogótico (estado antes de la intervención, 2003)

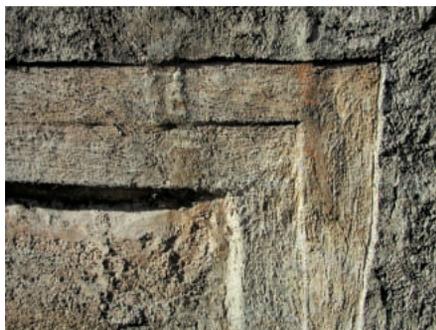
18 Detalle rústico de la moldura enlucida en la esquina de una ventana perteneciente al periodo gótico con su policromía original (estado antes de la intervención, 2003)

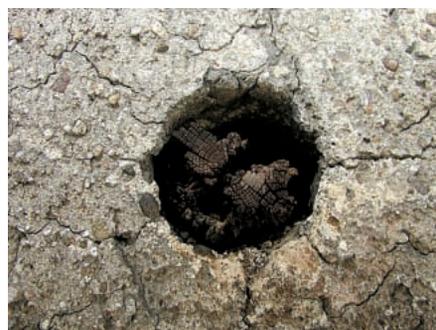
19

19. Detalle de un enlucido gótico con los restos del sistema de andamiaje con vigas de madera del periodo de la construcción. La fecha de construcción de una parte de Horní hrad pudo ser estimada en torno a 1430 gracias a una investigación dendrocronológica de la viga de madera extraída del muro de piedra (estado antes de la intervención, 2003)

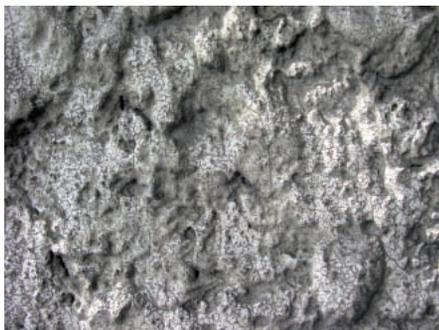
20

20. Rugosa estructura del enfoscado rústico gótico cubierto por restos de encalados (estado antes de la intervención, 2003)

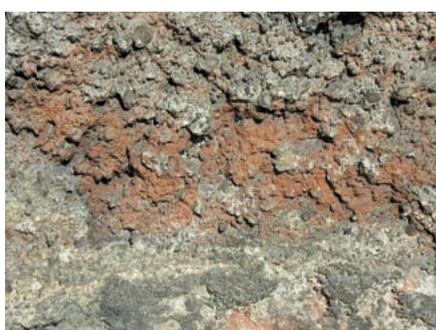
21

21. Superficie rugosa del enlucido gótico con restos aislados de encalados coloreados (estado antes de la intervención, 2003)

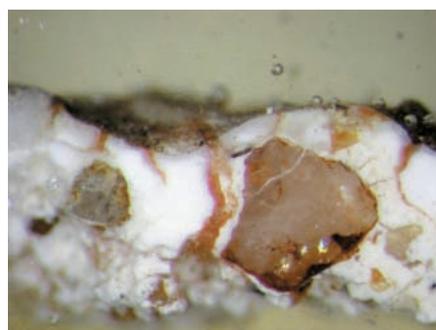
22

22. Sección transversal del enlucido renacentista con fragmentos del acabado de tonalidad roja anaranjada preservados solamente en los lugares donde penetraron por las delgadas fisuras del mortero. Fotografía de microscopio óptico (NIPCMS, 2003)

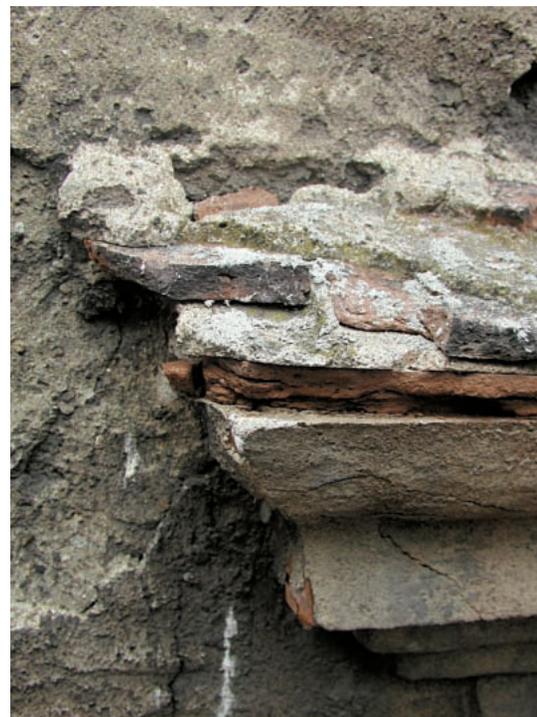
23

23. Los guardapolvos de los ventanales renacentistas de la parte este de la fachada se encontraban significativamente dañados (estado antes de la intervención, 2003)

En el marco de la consolidación de los elementos pétreos, fue necesaria una estimación responsable en cada caso concreto de la magnitud de la necesidad de las intervenciones de reparación de modo que la autenticidad y la capacidad comunicativa de sus trazas no fueran eliminadas desconsideradamente por una aproximación sumaria. Todos los elementos pétreos fueron tratados -cercos de ventanas, alféizares, gárgolas, pavimentos y la balaustrada sobre el volumen de la escalera, la cubrición de piedra de los contrafuertes. En la mayoría de los casos se trató de mínimas intervenciones que respetaron el estado previo, incluyendo reparaciones históricas adicionales, antiguos estucos o sus vestigios. Durante la intervención se respetaron también huellas de los pequeños daños y el grado de abrasión de cada elemento individual.

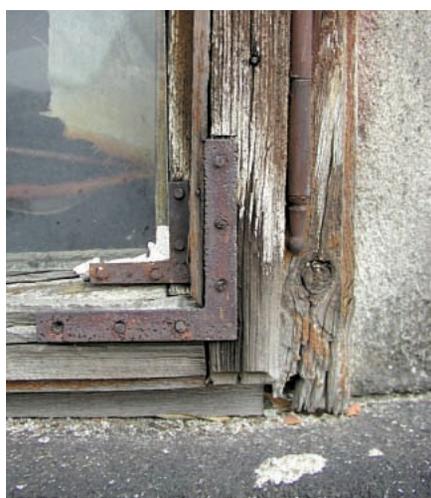
32

32. Las ventanas más dañadas se encontraban en la zona inferior más expuesta. Un ejemplo del pobre estado de una ventana del siglo XIX estabilizada adicionalmente con angulares en las esquinas. Durante las restauraciones las trazas de los ajustes provisionales fueron eliminados (estado antes de la intervención, 2003)

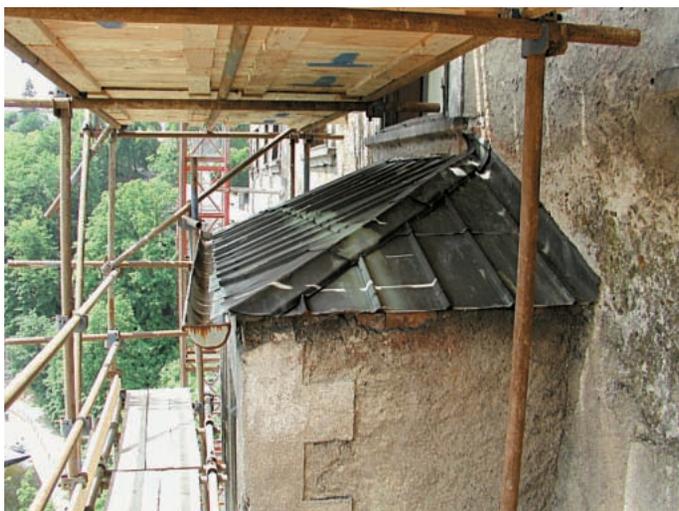
35

35. Detalle de la cubierta del mirador tardogótico antes de la reparación. La cubierta moderna, inadecuada y defectuosa, fue retirada (estado antes de la intervención, 2003)

Las reparaciones más necesarias incluían la consolidación de los elementos arquitectónicos tridimensionales más dañados por su mayor grado de exposición a las inclemencias climáticas. En primer lugar, fue necesaria una mayor intervención en el mirador tardogótico sustentado por un conjunto de ménsulas pétreas en voladizo. En virtud de su posición expuesta e inaccesible durante el largo periodo de su existencia se fueron perdiendo gradualmente sus enlucidos originales y se desarticuló la junta entre los mampuestos y el historiado cerco que perfilaba su ventanal. El estado de los fragmentos decorativos era tan penoso que en poco tiempo hubiera sido imposible identificar la disposición original. Tras la fijación de los restos de enlucidos medievales, los motivos perdidos fueron completados con una reproducción exacta de los marcos en mortero con un friso en forma de arco en base a un meticuloso levantamiento de los fragmentos preservados, por mor de la protección de la dañada fábrica de ladrillo. Del mismo modo se llevó a cabo la reparación de los muros laterales del mirador volado completando las partes perdidas de recubrimiento rugoso y suavizado de las esquinas de encuentro del mirador con las ménsulas. Tras el desmontaje de la cubierta metálica de la cubierta del mirador, una antiestética reparación de los años 70 del siglo XX con deficiencias técnicas y de ejecución, se descubrieron las improntas de las tejas cerámicas de la cubrición original bajo el

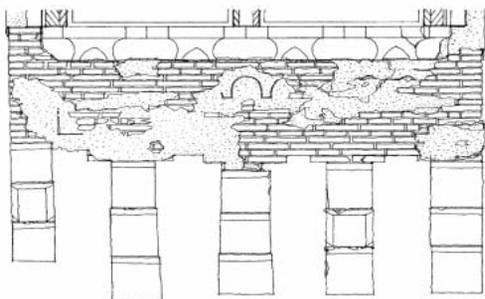
38

38. Parte más baja del frente del mirador tardogótico con su tratamiento en la zona de mampostería bajo de la moldura de la ventana. Dibujo del estado en el que se encontraba con resquicios de decoración (GIRSA AT, 2003)

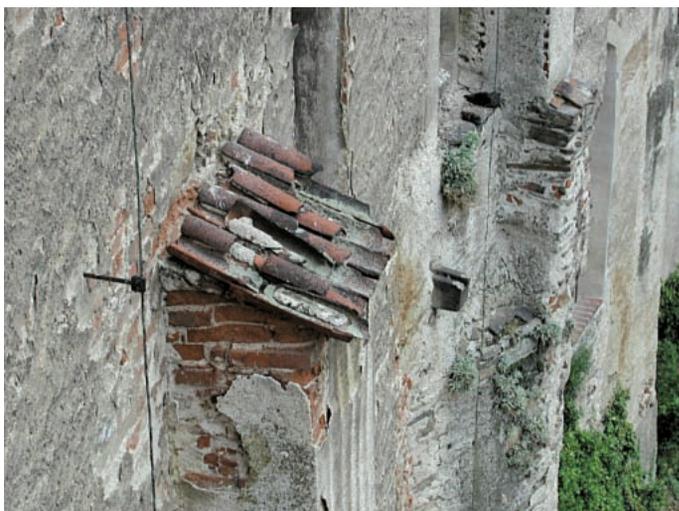
40

40. Estado de la cubierta del cuerpo volado de ventilación renacentista en la parte este de la fachada (estado antes de la intervención, 2003)

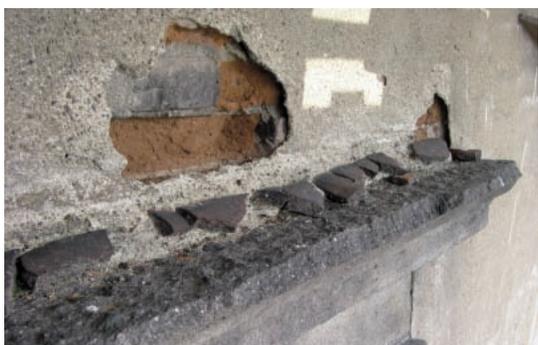
42

42. Estado de la moldura superior en la parte este de la fachada antes de la reparación (estado antes de la intervención, 2003)
