Templo de Santa Cristina de Lena

Santa Cristina de Lena, un monumento enigmático del prerrománico asturiano: piedras, deterioro y sugerencias de conservación

Soledad Álvarez*, Rosa M. Esbert** & al.***

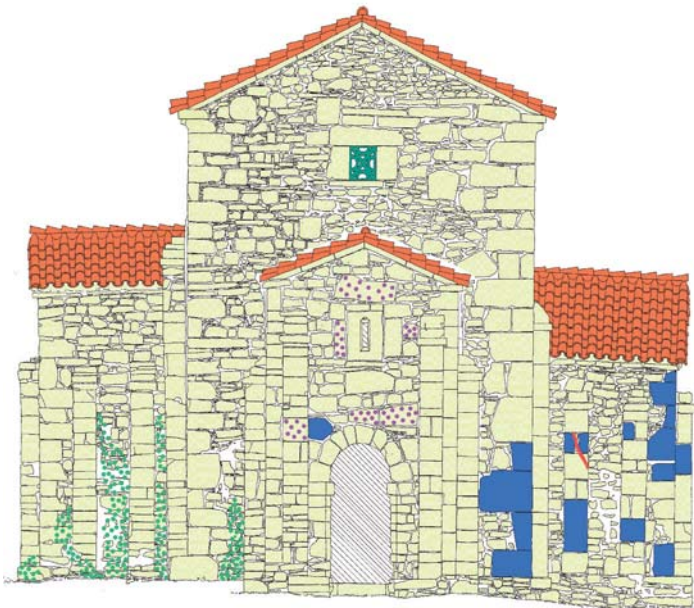
11. Fachada oeste

El estado general de conservación del monumento puede considerarse bueno, aunque no tanto el de las piedras del exterior, que presentan diversas formas de alteración, algunas bastante desarrolladas, entre las que destacan: desplacaciones, fisuras, alveolizaciones y biodeterioro (líquenes y plantas herbáceas), con distinto desarrollo dependiendo de la orientación del paramento. Las lesiones más destacadas (Ordaz y Esbert, 1988) aparecen indicadas en los alzados de las figs. 11 a 14.

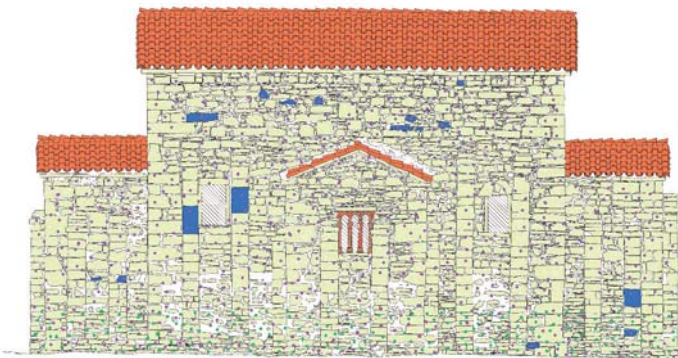
13. Fachada norte

Con respecto al biodeterioro señalar la presencia de líquenes en todas las orientaciones, aunque son más abundantes en las fachadas norte y oeste. También hay presencia esporádica de plantas en distintas partes del edificio, en especial en la cubierta norte y en la parte superior de algunos contrafuertes.

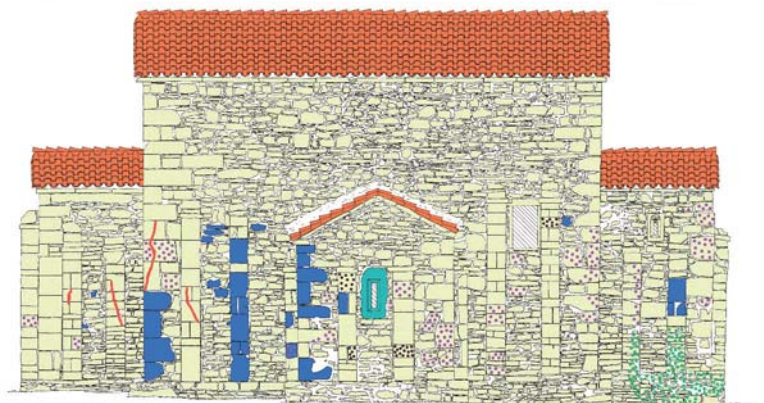
14. Fachada sur

La lesión más abundante es la desplazación, que se localiza mayoritariamente en la arenisca, aunque también se da en la caliza. Se presenta en todas las fachadas del monumento, aunque es más abundante en la fachada sur. Excepcionalmente se observa alveolización en algunos sillares de arenisca también de la fachada sur, cerca de la ventana de la capilla lateral.

Esta fachada meridional ha sido la más dañada históricamente a causa de la orografía del terreno. Antes de la restauración del monumento en 1893, se constata que a pesar de que ya había sido reparada, “no bajaban de ocho los contrafuertes notablemente desplomados”, además de mencionarse otros daños en las ventanas y los paramentos, que exigieron recalzar toda la fachada, reparar los contrafuertes con la reposición de sillares, consolidar la estructura de los muros con algunas piedras que faltaban y sellar las juntas del mampuesto con morteros hidráulicos (Lázaro, 1894).

Aunque algunas de las lesiones observadas actualmente procederán de épocas anteriores a la intervención comentada, parece que esta fachada del monumento sigue expuesta a mayores agresiones que las restantes. Quizá los contrastes de temperatura que sufren las piedras orientadas hacia la cordillera contribuyan a la desplazación observada.

También destacan las fisuras, especialmente en la fachada sur; su desarrollo no es importante y parecen responder a movimientos de la fábrica a lo largo del tiempo que han modificado el reparto de las cargas sobre algunos sillares. En el interior, en la zona del iconostasio, se encuentra ubicada una serie de testigos para poner de manifiesto posibles movimientos estructurales de la parte sur del templo, testigos que no han sufrido daños en los últimos 15 años.

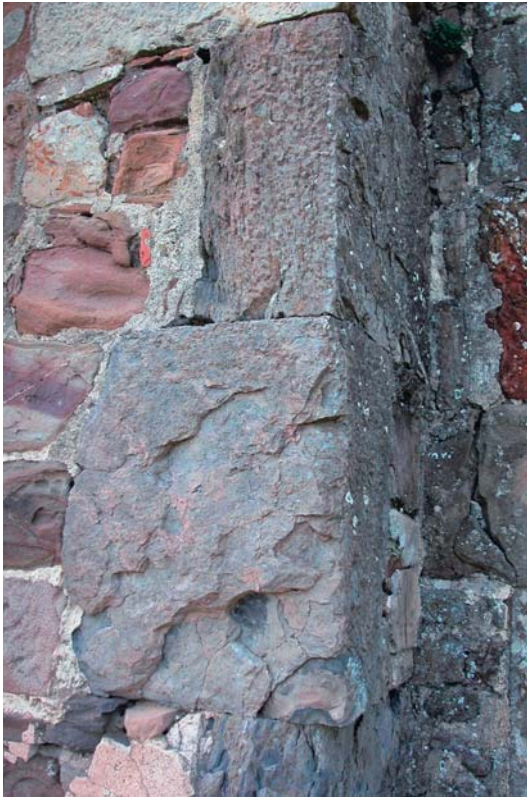
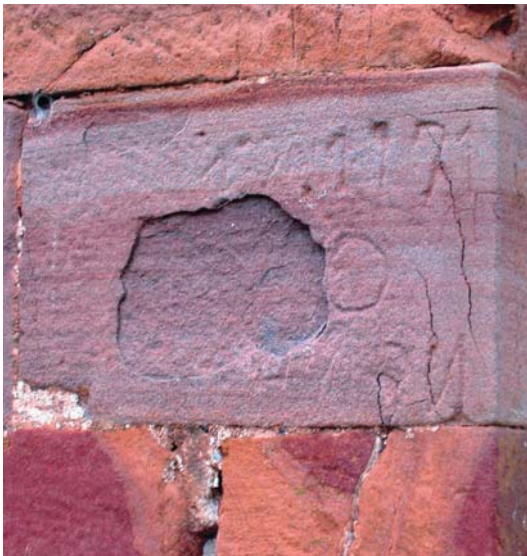
23a y 23b

23a y 23b. a) Desplacaciones en un sillar de arenisca de la fachada sur y b) en uno de caliza. El tipo de piedra condiciona las características de la desplazación, las placas son más finas y uniformes en la arenisca; en la caliza tienen mayor grosor y a veces son auténticos desconchados

- El seguimiento de la evolución de las lesiones más preocupantes detectadas en los sillares del exterior. En algunos se observan fenómenos de desplazación avanzados, por lo que éstos no deberían sufrir rozamientos, golpes ni ningún otro tipo de agresión antrópica, si no quiere comprometerse seriamente su integridad física. Esto puede evitarse si se marca alrededor del edificio un perímetro de protección. (En las visitas al monumento, llevadas a cabo por los miembros que han realizado este trabajo, en primavera y verano, era frecuente encontrar grupos solazándose junto al monumento y apoyando sus pertenencias en las paredes del mismo. Evidentemente, un monumento catalogado por UNESCO como Patrimonio de la Humanidad merece un trato más acorde con su valor histórico-artístico).

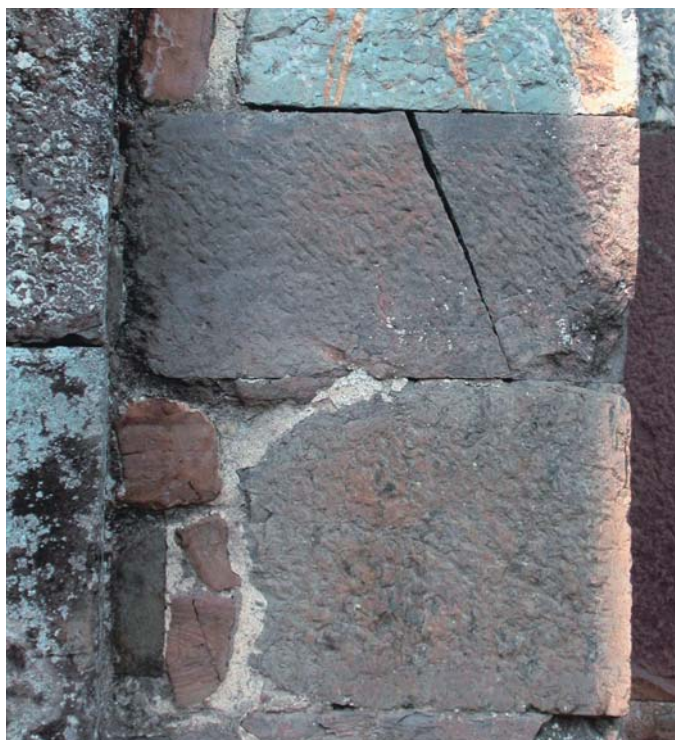
24

24. Detalle de un sillar fisurado. Las fisuras que se aprecian son siempre de corto recorrido

- El control de la inestabilidad en el iconostasio, incorporando aparatos de precisión que permitan tener un seguimiento regular de la estabilidad estructural de su arquería.

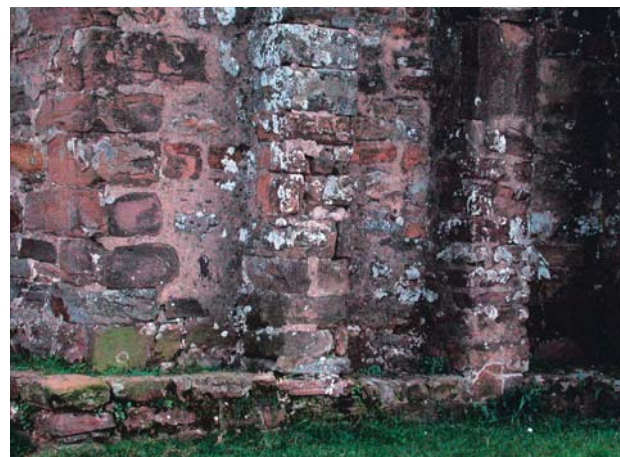
25a y 25b

25a y 25b. Aspecto general y detalle de la colonización líquénica implantada en la fachada norte. En el zócalo se aprecian otros organismos vegetales, musgo y verdín principalmente

- La revisión de las acumulaciones selectivas de humedad, puestas de manifiesto por el crecimiento de vegetales. Es preciso determinar el factor o los factores que la favorecen y paliarlos de inmediato. En el caso de los contrafuertes debe evitarse la entrada de agua desde su parte superior, más o menos horizontal.

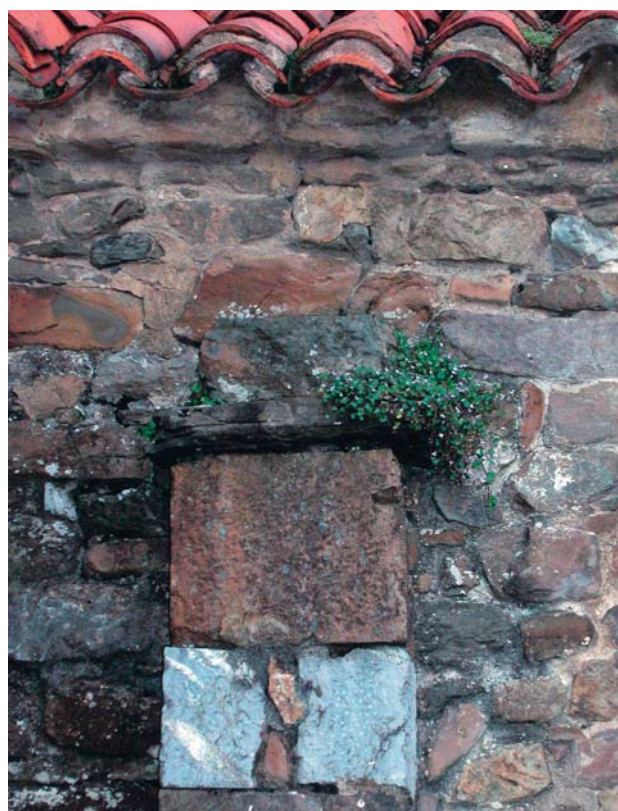
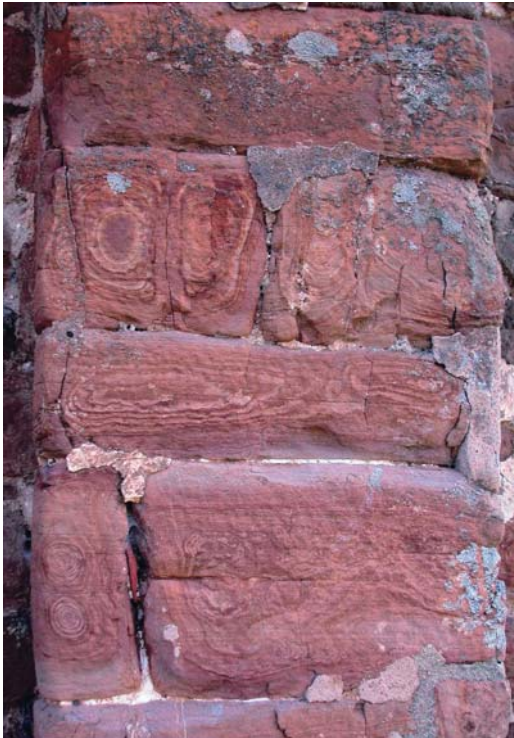
27

27. Pérdida de mortero en las juntas de los sillares

Cabe señalar también una marcada abrasión en las aristas y esquinas de los sillares orientados al norte. Esta erosión diferencial es posiblemente debida a la acción de los vientos dominantes en la colina sobre la que se asienta el templo. Finalmente resaltar la pérdida de los morteros de unión entre sillares.

- La reintegración de los morteros de las juntas, para evitar la entrada de humedad hacia el interior de la piedra. El mortero seleccionado debe ser químicamente estable y debe aplicarse de forma cuidadosa, intentando evitar los recrecidos.

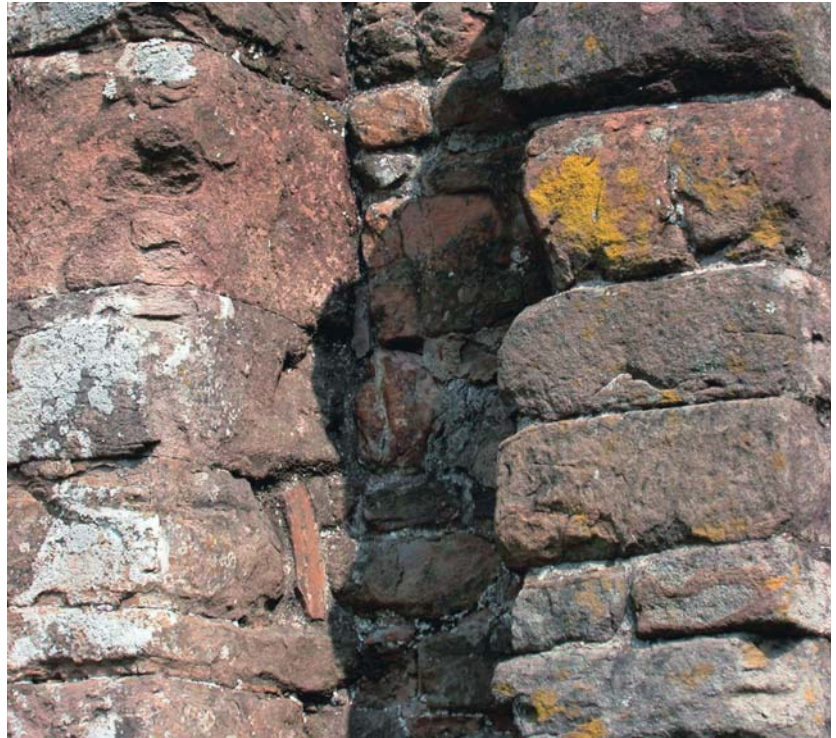
28

28. Contrafuertes de la fachada norte mostrando el desgaste (abrasión) de las aristas y esquinas de los sillares
