## El alcázar de Pastrana

Enrique J. Fernández Tapia

### Abstract

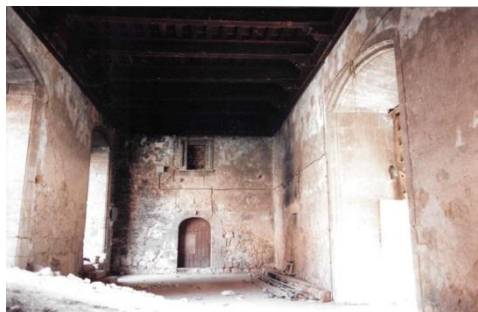
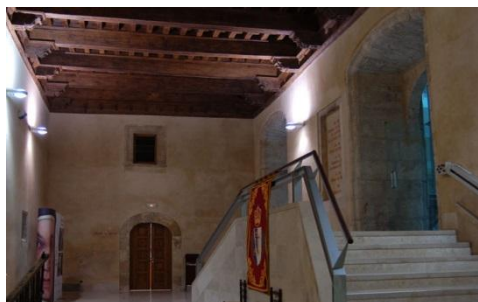
Fig. 3- Zaguán de entrada antes y después de la intervención. (James Manson, 2005).

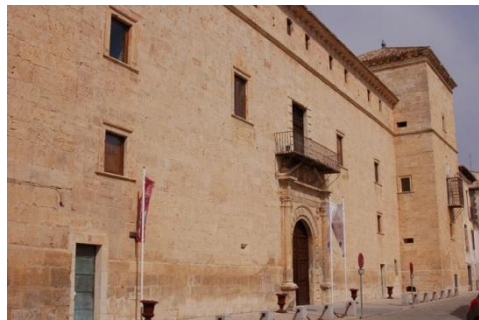
A pesar de que la situación general de las fábricas no era especialmente malo, ha sido necesario actuar sobre la práctica totalidad de los dinteles de los huecos interiores del edificio, recolocando las claves en su posición original. Los elementos más deteriorados eran los del pórtico de la puerta de entrada al edificio, algunos de los canchillos de los aleros y las jambas de muchos huecos de puertas y ventanas.

Fig. 6- Fachada principal.

Para la finalización de las dos torres incompletas, la reposición de las piezas faltantes o para la sustitución de las gravemente deterioradas, se localizó una vieja cantera en las proximidades, con piedra de similares características a las del palacio, pero los trámites para su explotación era tan complicados, que tras su estudio se desestimó su aprovechamiento, utilizándose en su lugar piedra caliza de Campaspero. Para las pequeñas faltas se emplearon morteros de resinas y árido de piedra similar. Para hacer más patente si cabe la

diferenciación entre los sillares antiguos y modernos, a estos últimos se les dio un acabado en bujarda fina, frente al trinchante existente.

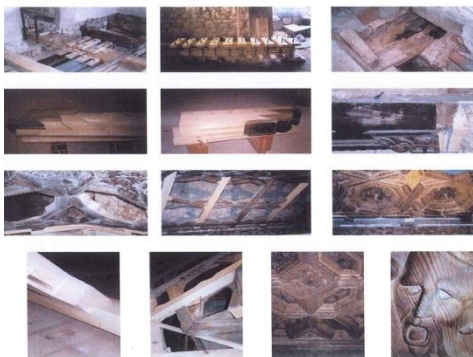
En el punto opuesto de conservación se encontraban las carpinterías y las estructuras de madera, presentado un elevado nivel de deterioro general. El mal estado de las cubiertas favorecía que se viesen afectadas por todo tipo de xilófagos (podrición blanca y parda, carcoma grande y pequeña y termitas). Tras los tratamientos fungicidas e insecticidas y siguiendo los mismos criterios de máximo respeto hacia los elementos originales, se procedió al saneamiento de los elementos de madera.

Fig. 8- Trabajos de restauración de la madera.

Se realizaron un gran número de prótesis de madera laminada en las cabezas de las vigas, así como el refuerzo de los forjados para que pudiesen aguantar las modernas solicitaciones de la normativa actual requiere.

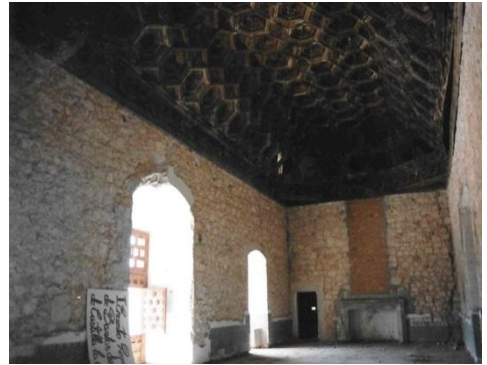
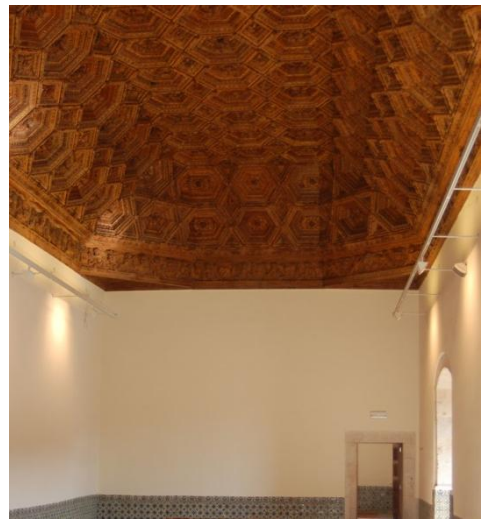
En cuanto a los artesonados, atribuidos a los alarifes madrileños Justo de la Vega y Cristóbal de Nieva (Herrera, 1992), ha sido necesario en algunos casos su desmontaje y posterior montaje, para corregir las deformaciones que habían ido adquiriendo a lo largo de los años y que hacían peligrar la estabilidad del conjunto. Finalmente y tras una limpieza afondo, se aplicó a toda la estructura de madera, un tratamiento de protección y un barniz de poro abierto, tiñendo las zonas de madera nueva pero sin intentar su mimetismo.

Fig. 9- Salón del trono, antes y después.

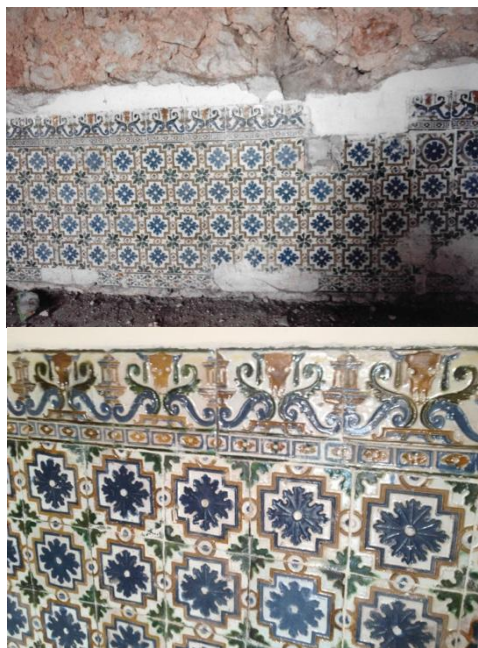
Los azulejos existentes en el edificio fabricados en origen siguiendo la técnica de la cuenca o arista, proveniente del siglo XVI. En este caso, su estado podemos calificarlo comparativamente de bueno, considerándolo de forma general. Aunque se había detectado inicialmente la pérdida de gran cantidad de las piezas en algunas salas, fue una de las gratas sorpresas que acontecieron durante las obras, el que apareciesen casi todas ellas, tapiadas tras un tabique, bajo un arco del muro de sótano de la torre noroeste.

Fig. 10- Zócalo de azulejos, antes y después.

Las piezas fueron tratadas una por una, de acuerdo a su estado de conservación. En general se limpiaron, se fijó la capa vítrea donde se encontraba mal adherida y se estucó y se reintegró la capa pictórica y de protección donde se había perdido, evitando los añadidos no documentados.

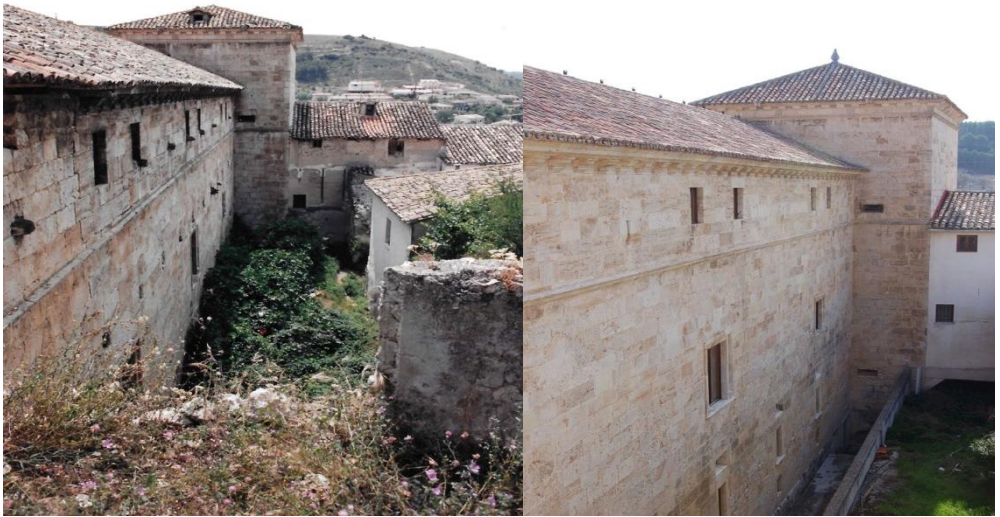
Fig. 11- Alzado oeste, antes y después de la intervención.

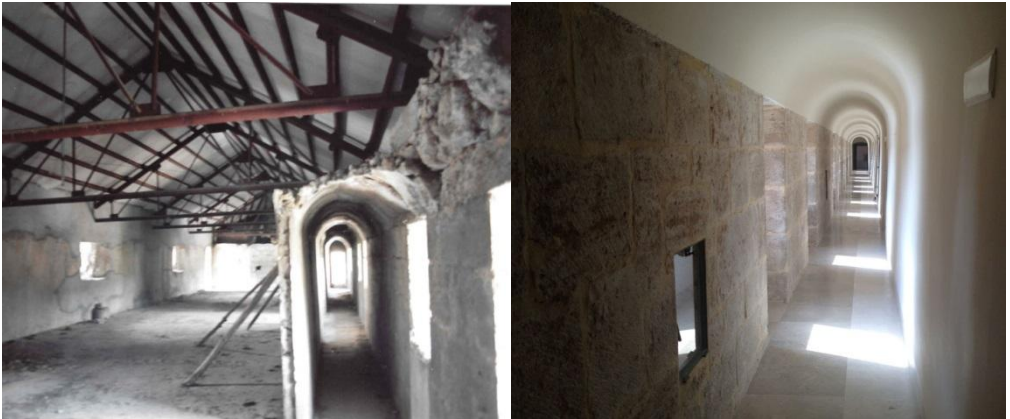
Fig. 12-Corredor de planta segunda que da acceso a las ventanas y saeteras de las fachadas, antes y después de la intervención.

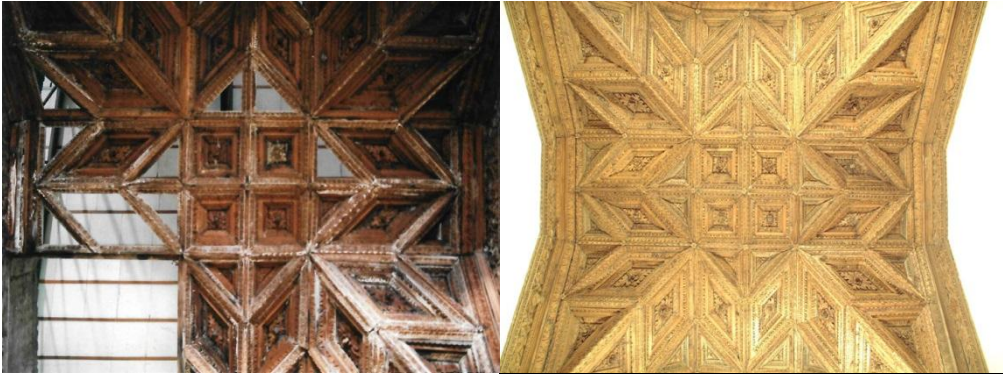
Fig. 13-Artesonado de la capilla, antes y después de la intervención
