Diagnostics for the knowledge: the case of the tower of Palazzo Termine Pietragliata in Palermo (Italy)

Caterina Gattuso^a, Federica Fernandez^b, Massimiliano Marafon Pecoraro, Anna Maria Palermo

The object of this study is the tower of the Palazzo Pietragliata in Palermo, one of the most important examples of the late Gothic civil architecture in Sicily.

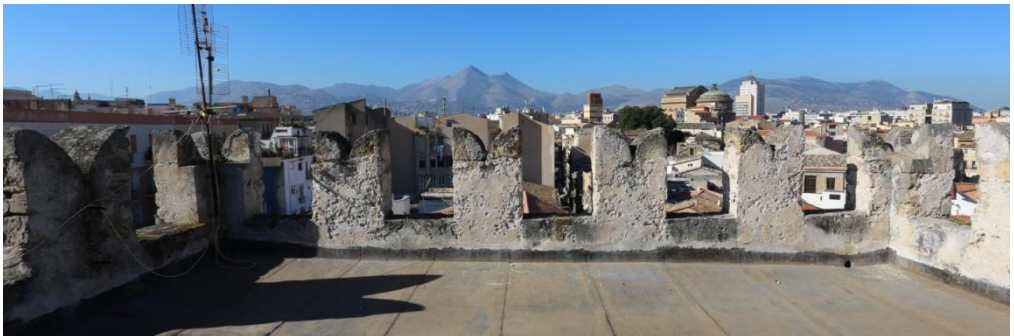
Fig. 4 - Il piano di copertura della torre e i merli.

Lo stato di conservazione generale dell'edificio è discreto, grazie alla continue opere di manutenzione. La torre, in atto, risulta non utilizzata e presenta alcune lesioni verticali nei paramenti murari, dello spessore variabile tra i 90 e i 60 cm circa. Il manto di copertura è stato oggetto di un recente intervento di protezione effettuato mediante guaina risvoltata per 20 cm circa al piede della muratura merlata (Fig. 4).

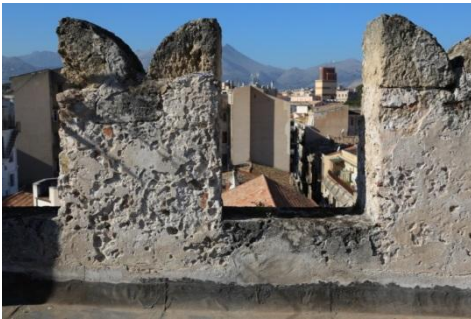
minore presenza di fossili. I blocchi maggiormente danneggiati risultano quelli in biocalcareniti del primo tipo, nei quali si rilevano, soprattutto nelle parti più esposte quali gli spigoli, vari fenomeni di alterazione: alveolizzazione con formazione di vuoti profondi anche alcuni centimetri, disgregazione che in alcuni casi si presenta come polverizzazione con perdita di grani al tatto.

La parte sommitale orizzontale presenta uno strato superficiale di incrostazione scura di spessore e consistenza variabili, mista di frequente a patina biologica, costituita da licheni a tallo crostoso di vario tipo: nero, verde-giallo, grigio biancastri.

Nel tempo e, sicuramente, a causa del fatto che il materiale lapideo con cui erano stati realizzati i merli mal resisteva all'esposizione degli agenti atmosferici, sono stati eseguiti vari interventi per integrare le lacune e riconfigurare la forma originale che si andava perdendo, attraverso l'utilizzo di malte con le quali la muratura è stata sarcita, e di intonaci con la funzione di protezione delle superfici in pietra.

Fig. 5 - Superfici degradate dei merli.

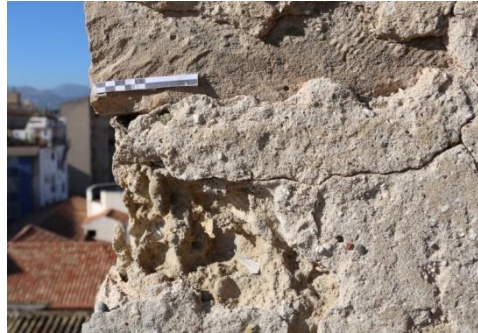
Gli stessi intonaci (si rilevano solo due strati), si presentano oggi in pessimo stato di conservazione: molte parti risultano mancanti e i brani rimasti sono in gran parte distaccati dal substrato, lesionati, decoesi e con frequenti casi di polverizzazione (Fig.6, Fig.7).

Fig. 6 - Grave alveolizzazione di uno spigolo.

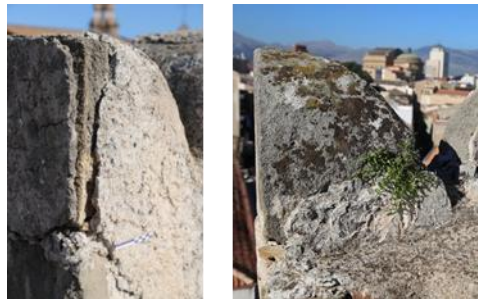
Le porzioni di intonaco al piede della muratura presentano anche efflorescenze diffuse, da umidità di risalita per probabile infiltrazione d'acqua nel punto di contatto con il piano di copertura. Si rileva comunque che l'intonaco

con cui erano state protette le superfici, realizzato con malta di calce idraulica, era già in origine di scarsa fattura: nell'arriccio si trovano ciottoli di fiume grandi in alcuni casi fino a 15 mm. Sono presenti alcune integrazioni realizzate nel 1980 con una malta a grana fine, molto compatta e rigida che, non avendo avuto un comportamento solidale con la muratura, risulta spesso fratturata (Fernandez, 2007).

Fig. 7 - Intonaco distaccato e degrado biologico.

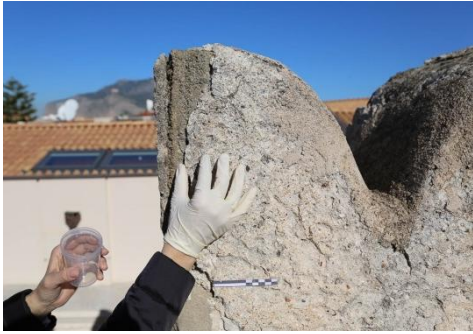
Per acquisire maggiori informazioni sulle patologie rilevate è stato organizzato un piano di campionamento che ha riguardato i merli della torre. Pur avendo effettuato un certo numero di prelievi in vari merli, nel lavoro viene illustrato a titolo esemplificativo un campione che per le sue caratteristiche può essere considerato rappresentativo dello stato di degrado delle superfici intonacate. In particolare è stato individuato e selezionato un campione prelevato in corrispondenza di parti con intonaci in evidente fase di distacco e ricoperti da un denso strato di croste scure (Fig. 8, Fig. 9).

Fig. 8 - Punto di prelievo del campione.

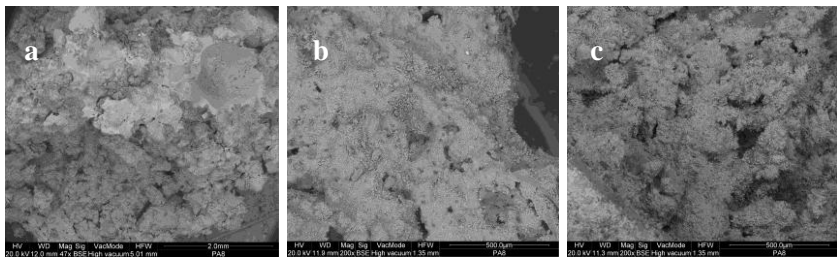
Il campione analizzato, fortemente degradato, è caratterizzato dalla presenza di fratture profonde e risulta essere composto da zone che hanno subito con molta probabilità un processo di ricristallizzazione (Fig. 10, Fig. 10a). Tali zone del campione sono costituite da gruppi di cristalli dalla forma ben definita e dall'abito aciculare (Fig. 10b, Fig. 11c).

Fig. 10 - Vista d'insieme del campione (a); particolare della matrice con zone ricristallizzate (b, c).

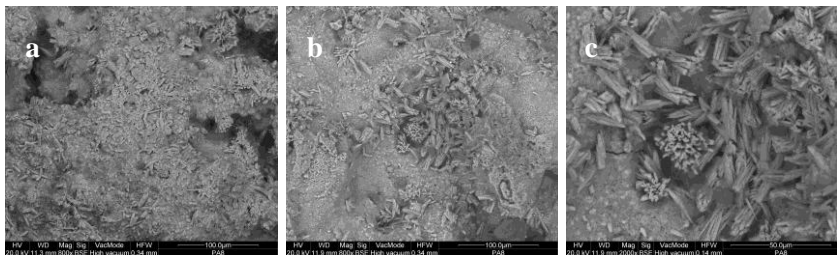
Fig. 11 - Particolare della matrice con evidenti zone ricristallizzate (a); zona ricristallizzata (b); particolare di gruppi di cristalli, ingrandimento 2000X (c).

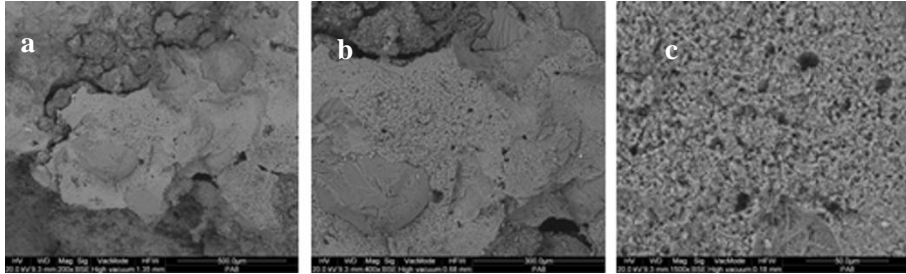
Inoltre ponendo l'attenzione sulla superficie del campione è stato possibile rilevare ed osservare la presenza di una crosta superficiale (Fig. 12).

Fig. 12 - Interfaccia matrice interna - crosta superficiale (a, b); particolare della crosta (c).

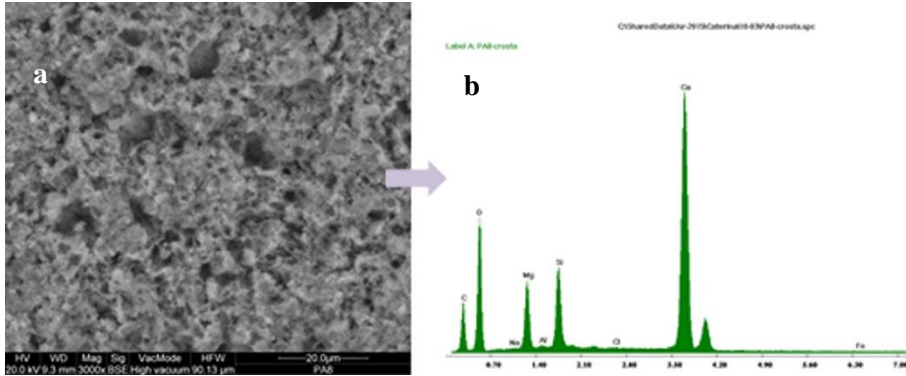
Dai risultati ottenuti è emerso che la matrice interna è composta quasi interamente da calcite con minime quantità di Mg e Si e che quindi con molta probabilità corrisponde ad una porzione di intonaco, a conferma delle informazioni ottenute da un esame macroscopico effettuato su

Fig. 13 - Matrice interna su cui è stata effettuata l'analisi chimica (a); Spettro di fluorescenza (b).

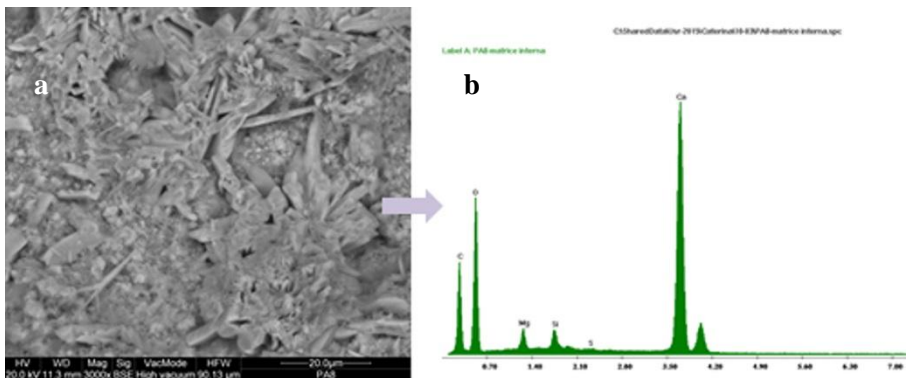
campione preliminarmente. L'analisi condotta sulla crosta superficiale pur avendo fornito la medesima composizione chimica della matrice, se ne differenzia per il contenuto maggiore di Mg e Si e per la presenza di basse quantità di sali (Na, Cl) (Tab. 1).

Fig. 14 - Crosta superficiale su cui è stata effettuata l'analisi chimica (a); Spettro di fluorescenza (b).

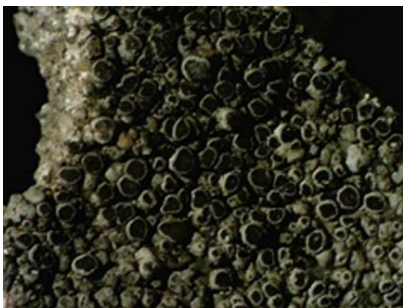
Anche in questo caso, dei prelievi effettuati si illustrano i risultati che sono stati rilevati come più significativi. Innanzitutto è stata individuata la presenza di un lichene epilitico crostoso (Fig. 16) con evidente presenza di corpi fruttiferi (apoteci), appartenente al genere *Caloplaca*.

Fig. 16 - *Caloplaca* sp.

Per quanto riguarda l'approccio biologico è stato possibile mettere in evidenza un lichene del genere *Calophalca*, la cui presenza è spesso riportata su calcari duri esposti al sole (Nimis, 1992) e due generi fungini comunemente ritrovati nell'aria (Fig. 16). La loro presenza sui materiali lapidei è molto frequente e sia in forma epilittica che endolittica possono giocare un ruolo importante nel loro degrado, come riportato ampiamente in letteratura (Sterflinger, 2010).

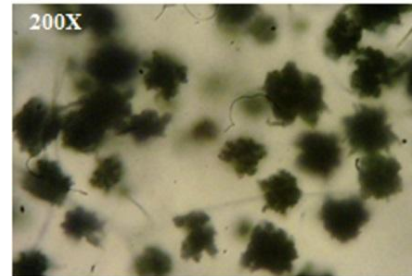
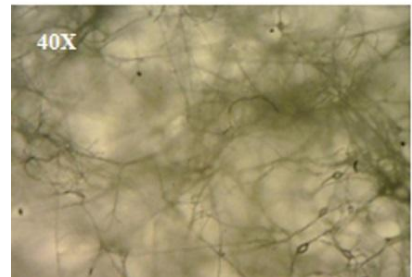
Fig. 18 - *Cladosporium* sp. Conidiofori (a), *Fusarium* sp. intreccio di ife (b).

Dall'esame con lo stereomicroscopio e il microscopio ottico, le due colonie sviluppate (Fig. 18) appartengono a due generi fungini:

Nelle immagini si nota la presenza dei conidiofori tipici del genere *Cladosporium* e l'intreccio ifale del genere *Fusarium*.
