# Estudio Previo y Propuesta de Intervención en la mezquita de Castelló de Rugat

**IVÁN PLÁ GUTIÉRREZ**

Departamento de Construcciones Arquitectónicas

UNIVERSITAT  
POLITÈCNICA  
DE VALÈNCIA

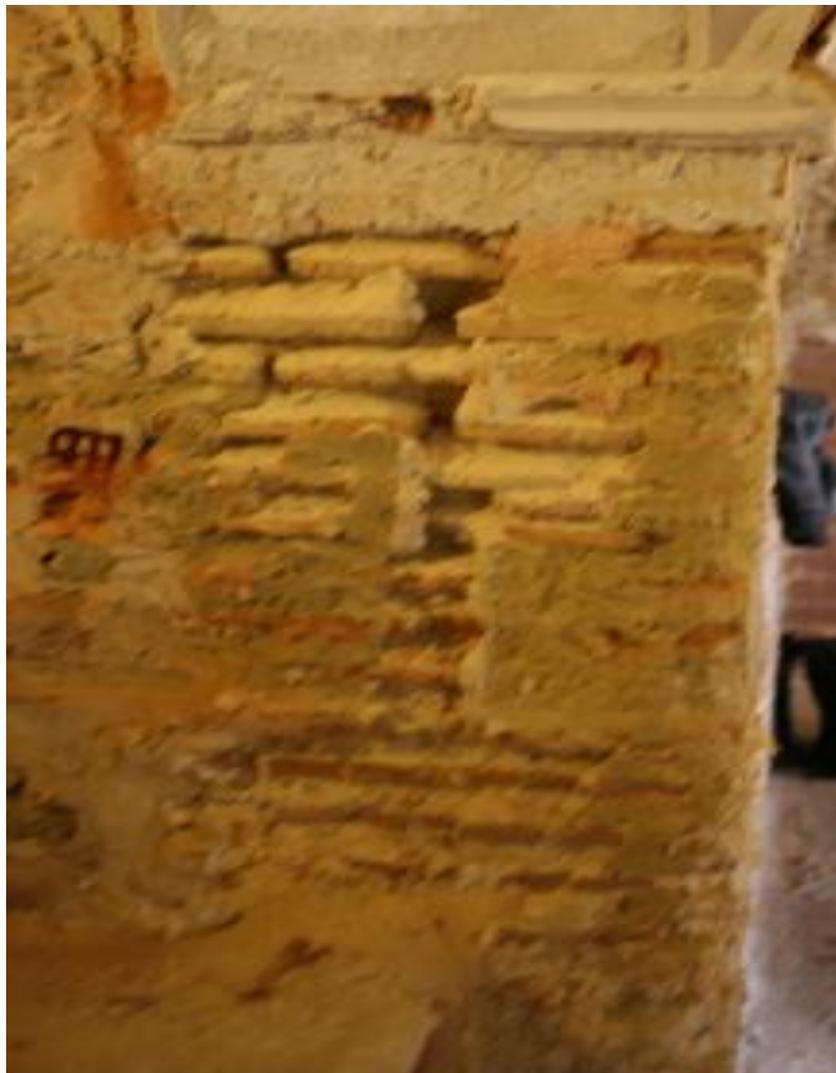
Casi todas estas lesiones son producidas por la humedad, produciéndose la pérdida de los revestimientos de mortero de cal en los pilares de la mezquita debido a la humedad por capilaridad dejando al descubierto sus materiales estructurales (ladrillo macizo).

*Figura 54. Perdida de revestimiento de mortero de cal en pilar. 2017. Plá Gutiérrez, Iván..*

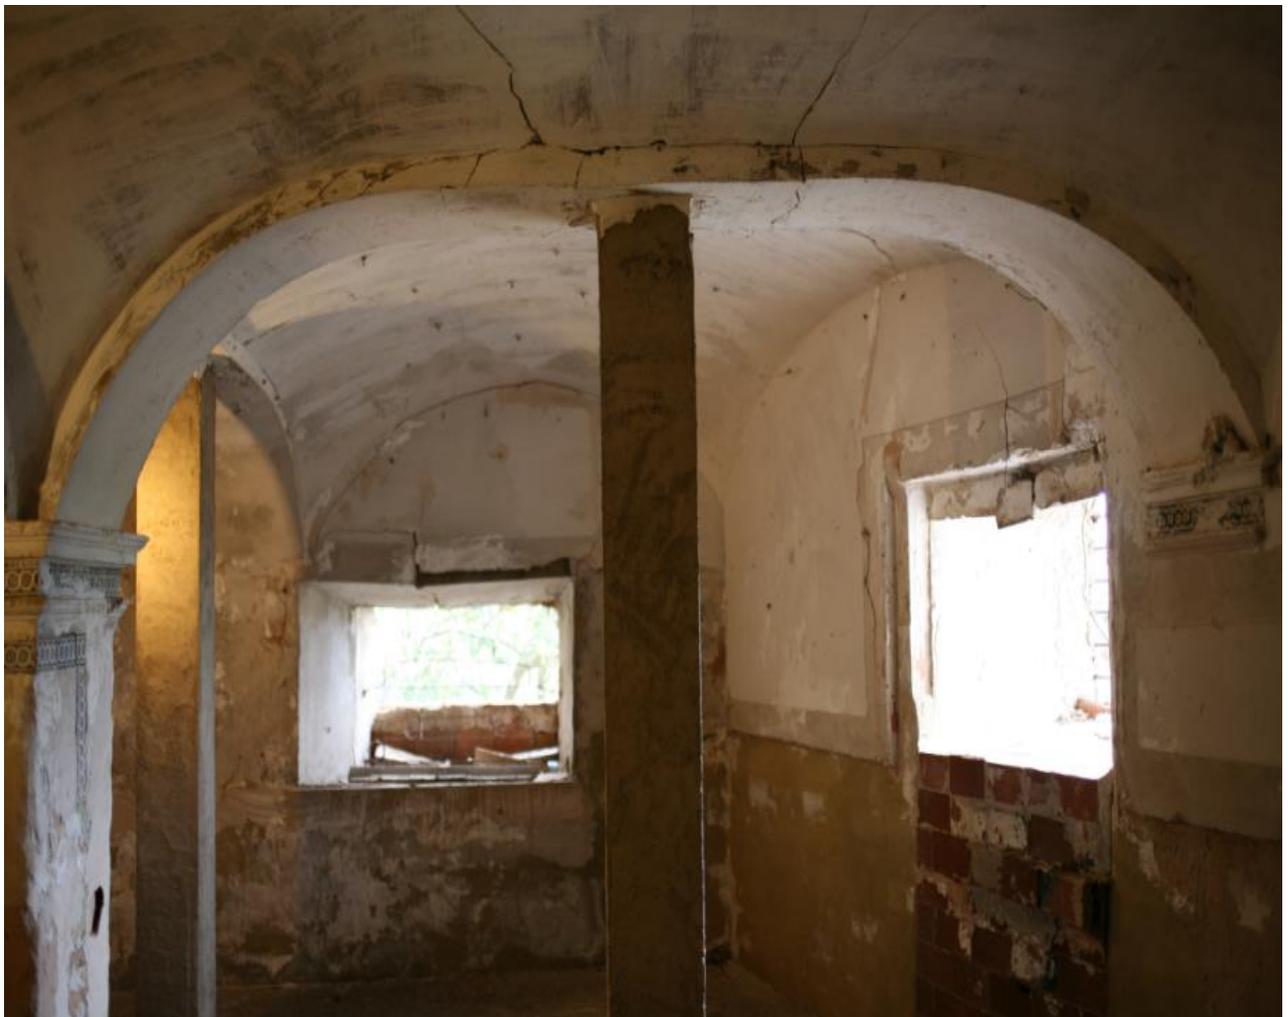
Las lesiones estructurales más importantes son las que afectan a las claves de los arcos fajones y formeros de la mezquita, las cuales se han agrietado por haber quebrado en su punto medio debido al peso de la primera planta del edificio que descansa sobre ellas. Para evitar su colapso se han construido pequeños pilares de hormigón en la parte central de los arcos como medida preventiva provisional.

*Figura 58. Rotura del arco. 2017. Plá Gutiérrez, Iván.*

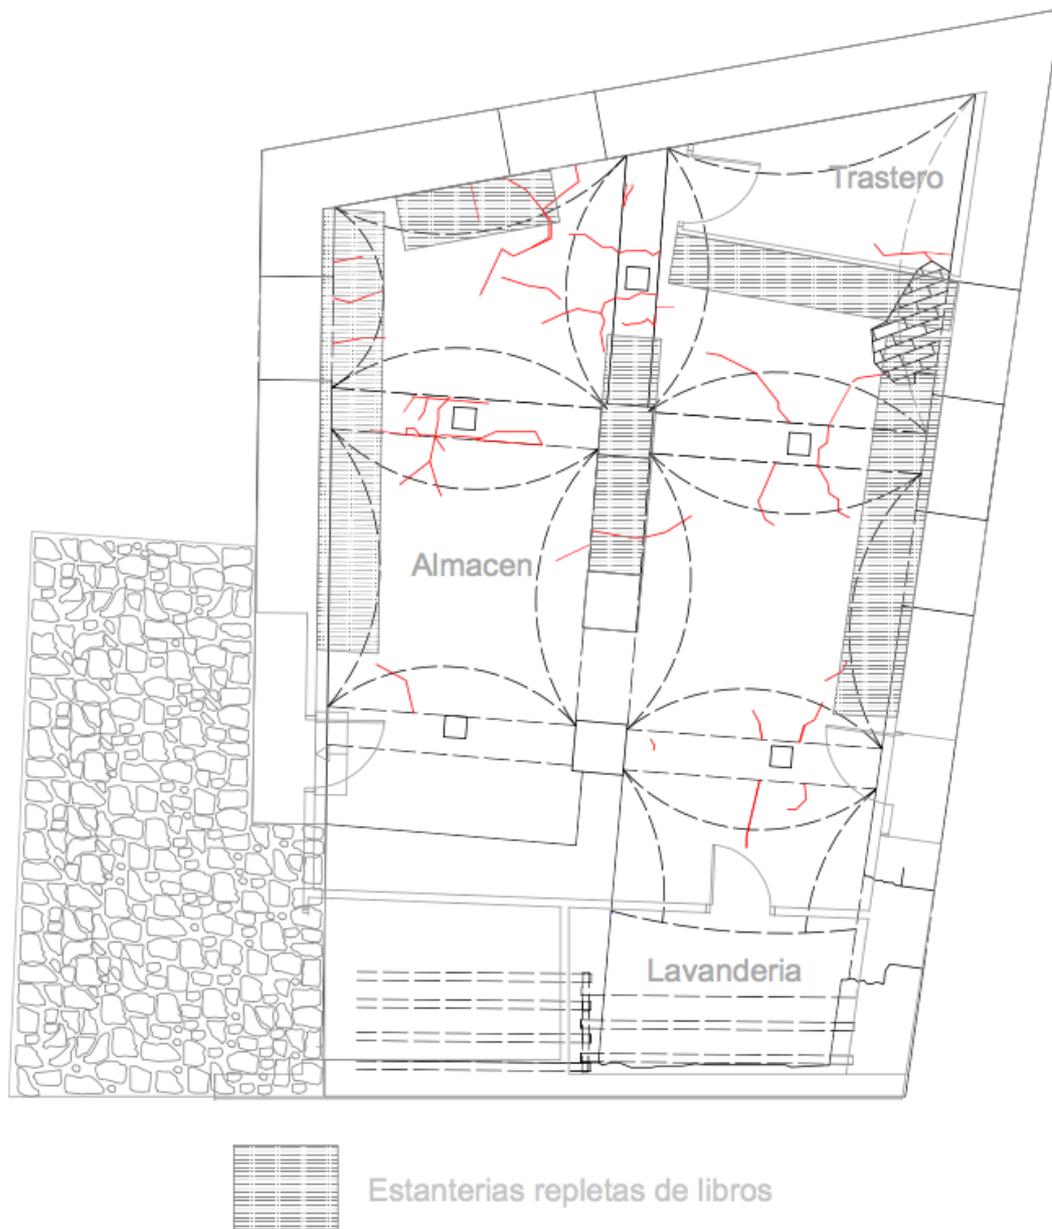
Figura 59. Primera planta superpuesta con mezquita.2017. Plá Gutiérrez, Iván.

En la figura 59 se aprecia el plano de la mezquita y la primera planta superpuestas, mostrando las zonas más afectadas y agrietadas de los arcos y bóvedas de la mezquita y como situados inmediatamente superior

En el plano se puede apreciar claramente el sobreesfuerzo al que están sometidos estos arcos y bóvedas, al estar trabajando ya más de lo normal por tener directamente sobre ellas las cargas fijas de la primera planta. A esto se le tiene que sumar las cargas agregadas de las estanterías y demás objetos que se encuentran tanto en el almacén como en el trastero de esta primera planta.

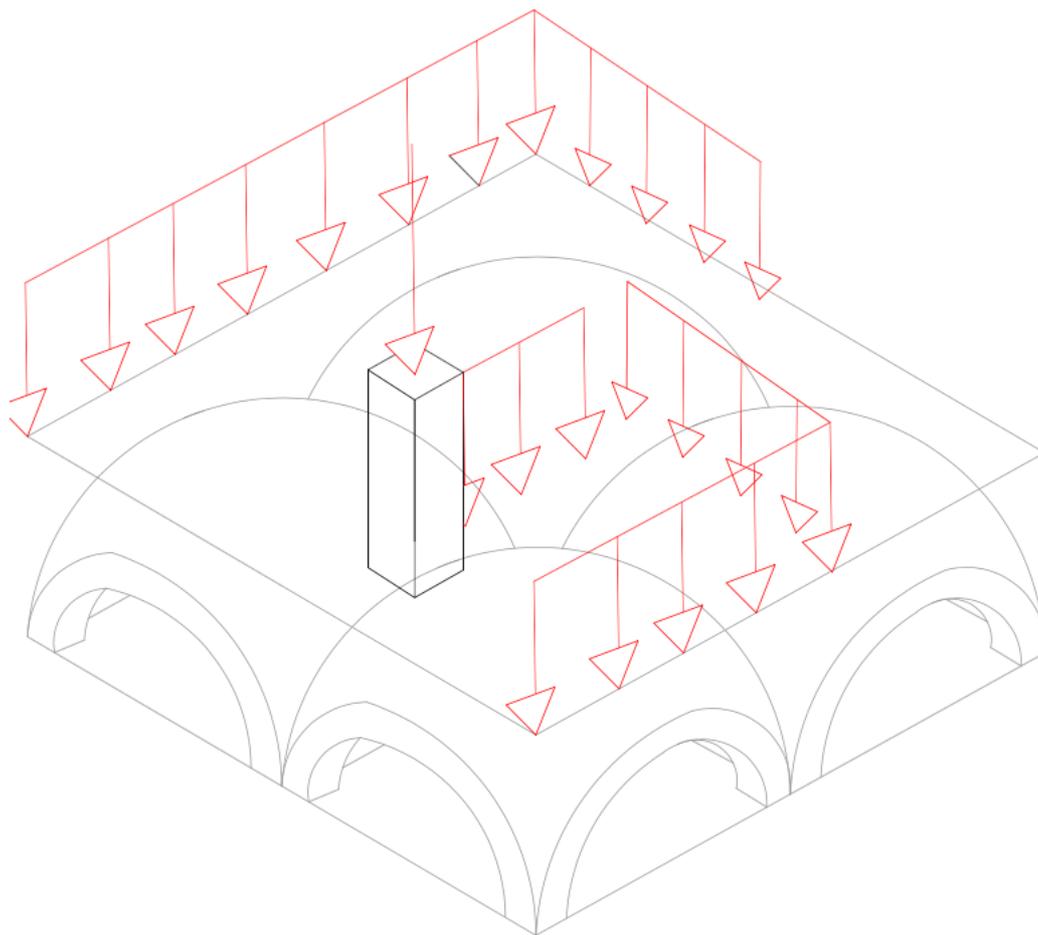
El almacén se encuentra repleto de estanterías, especialmente en sus laterales, y sobre ellas hay un gran número de libros y papeles, creando un sobreesfuerzo y sobrecarga que puede ser una de las causas principales en la rotura de los arcos de la mezquita situados directamente bajo ella.

*Figura 60. Cargas de la primera planta sobre bóvedas de la mezquita. 2017. Plá Gutiérrez, Iván.*

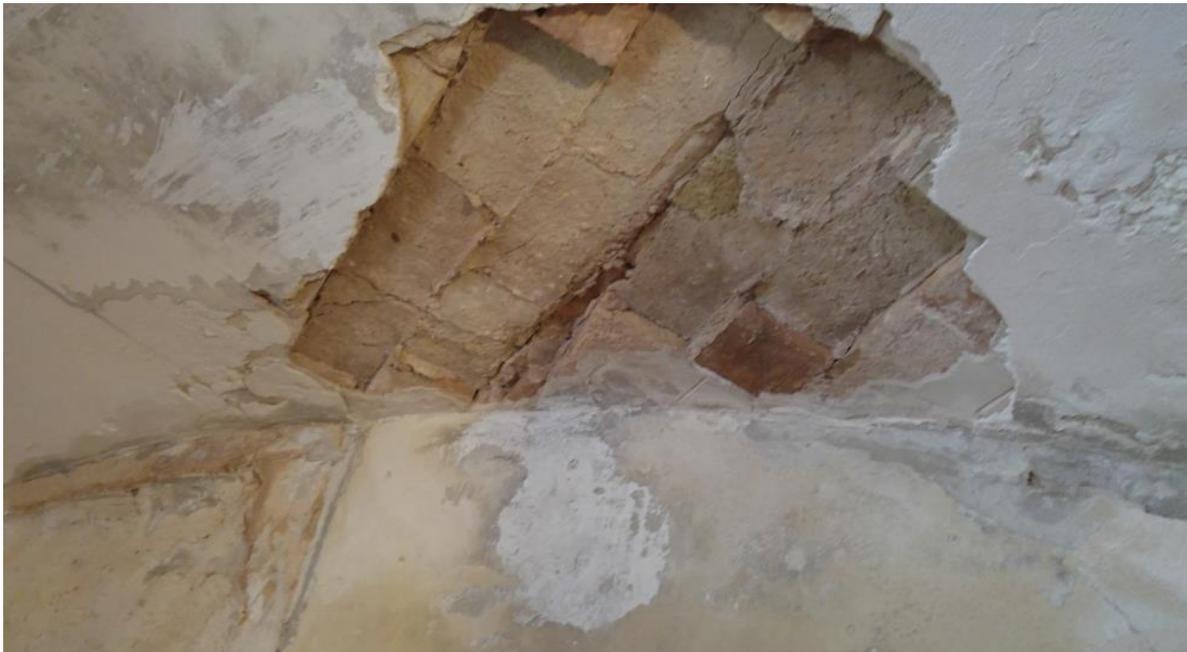
Por este motivo, el fallo en los arcos donde se apoyan y la humedad, las bóvedas tabicadas de la mezquita se encuentran completamente agrietadas, habiendo partes donde ya ha empezado a caer el recubrimiento de yeso y hasta la primera rosca de ladrillos macizos de la plementería en un pequeño tramo.

*Figura 61. Desprendimiento de ladrillos en la bóveda. 2017. Plá Gutiérrez, Iván.*

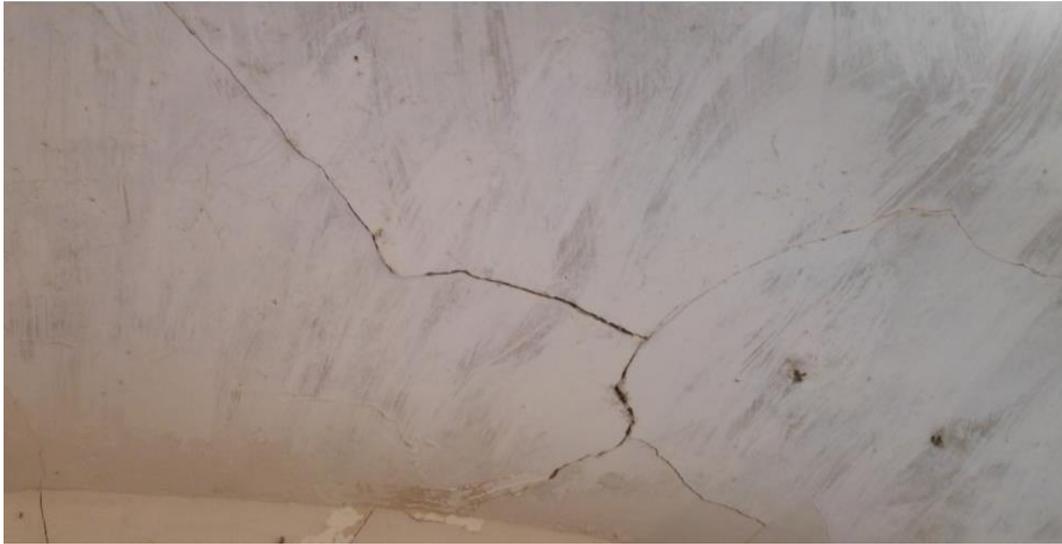
*Figura 62. Grietas en bóveda.. 2017. Plá Gutiérrez, Iván.*

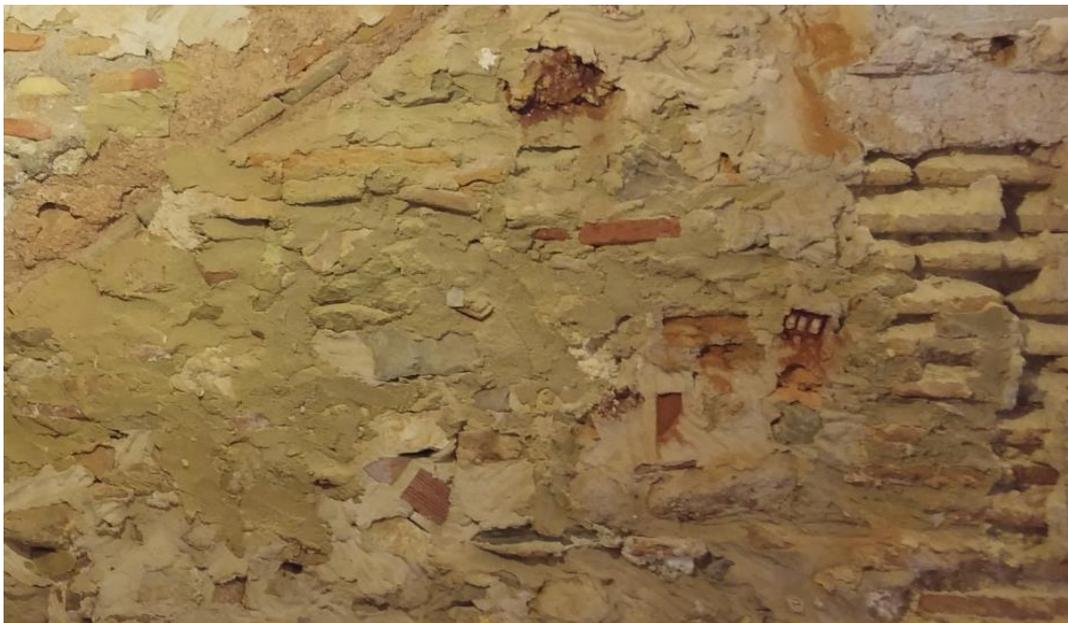
En algunas zonas de la mezquita se puede apreciar disgregación de materiales en los muros de carga y los pilares debido a la humedad por capilaridad, haciendo que en algunos sitios los materiales estructurales hayan perdido completamente sus características y su resistencia.

*Figura 63. Disgregación de materiales en muro. 2017. Plá Gutiérrez, Iván.*

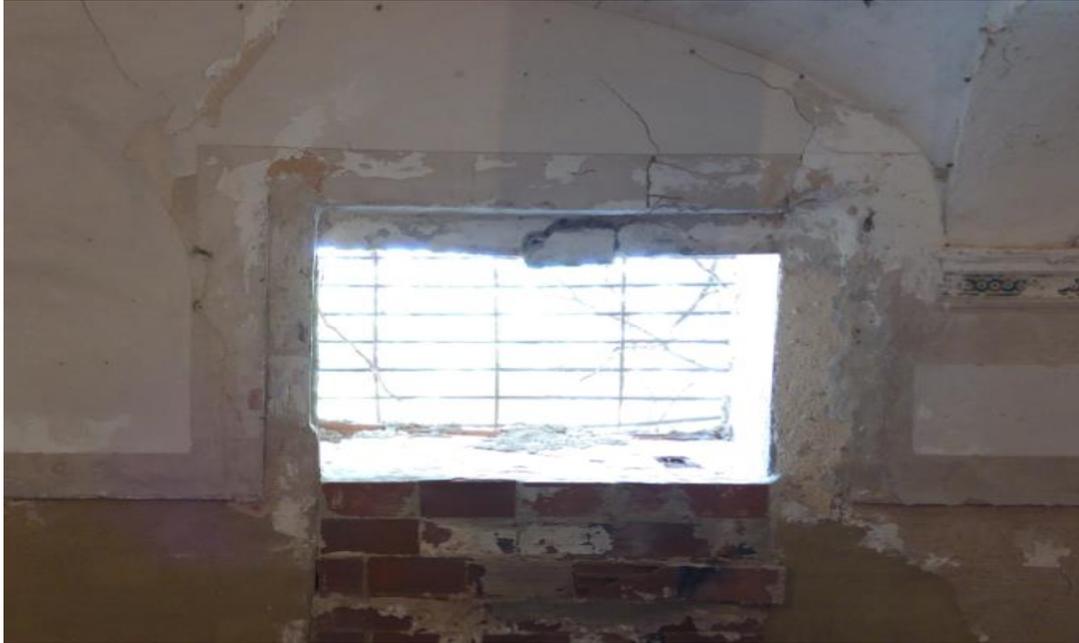
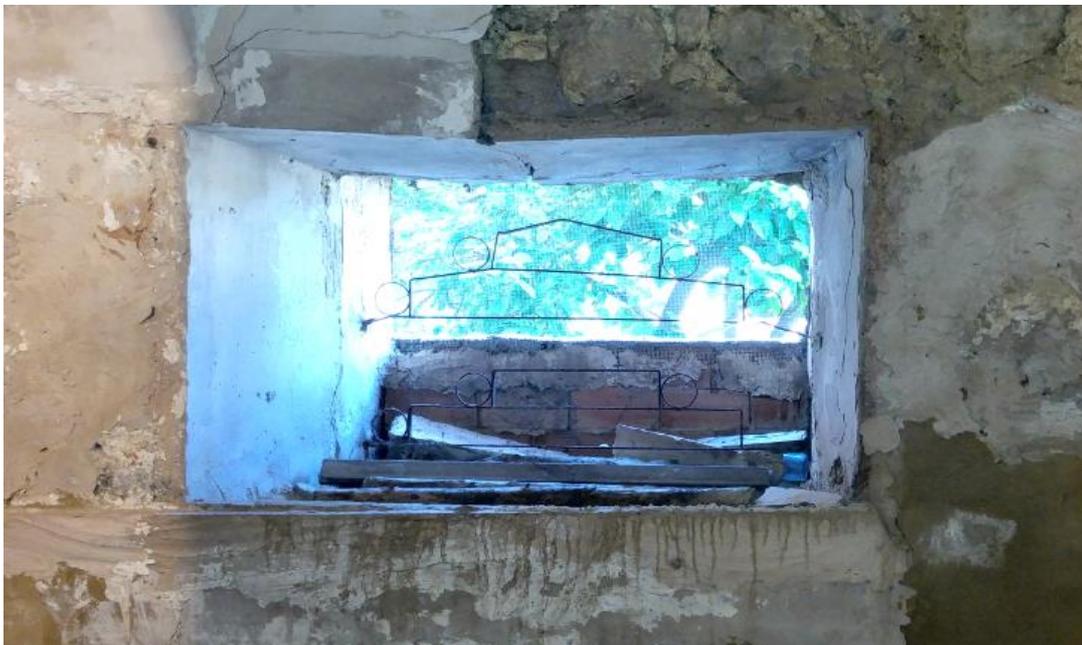
Dos de las ventanas de la mezquita tienen sus dinteles rotos, presentando grietas de gran espesor, teniendo un importante riesgo de derrumbe.

*Figura 64. Rotura de dintel.. 2017. Plá Gutiérrez, Iván.*

*Figura 65. Rotura de dintel. 2017. Plá Gutiérrez, Iván.*

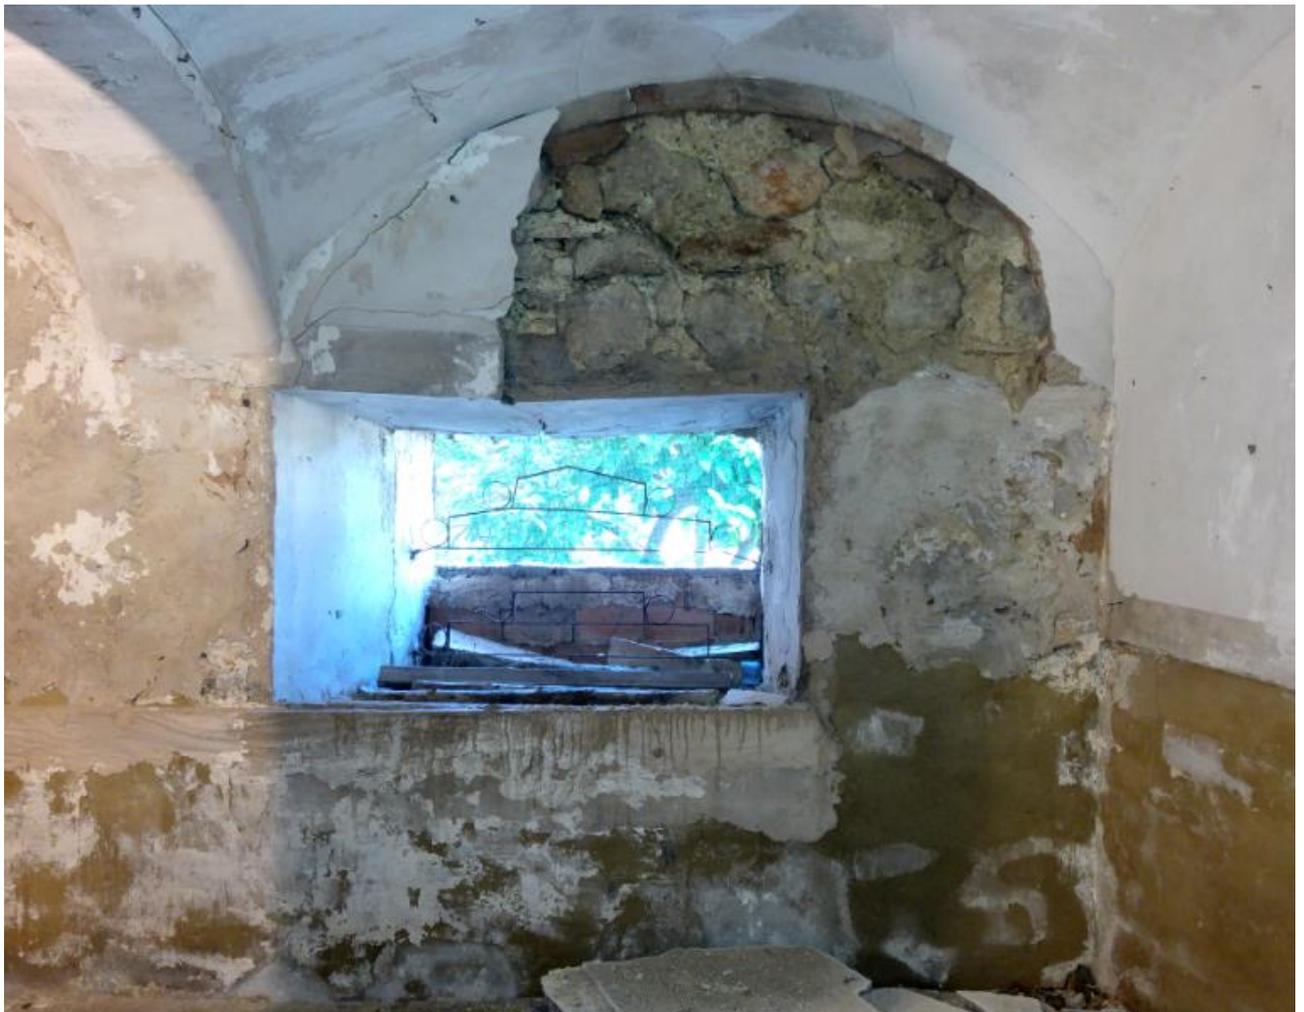
La caída y pérdida del revestimiento de cal en algunos tramos de los muros de carga de la mezquita por la humedad, la deformación en la estructura y por las numerosas grietas en la estructura.

*Figura 66. Caída de parte del revestimiento de mortero de cal. 2017. Plá Gutiérrez, Iván.*

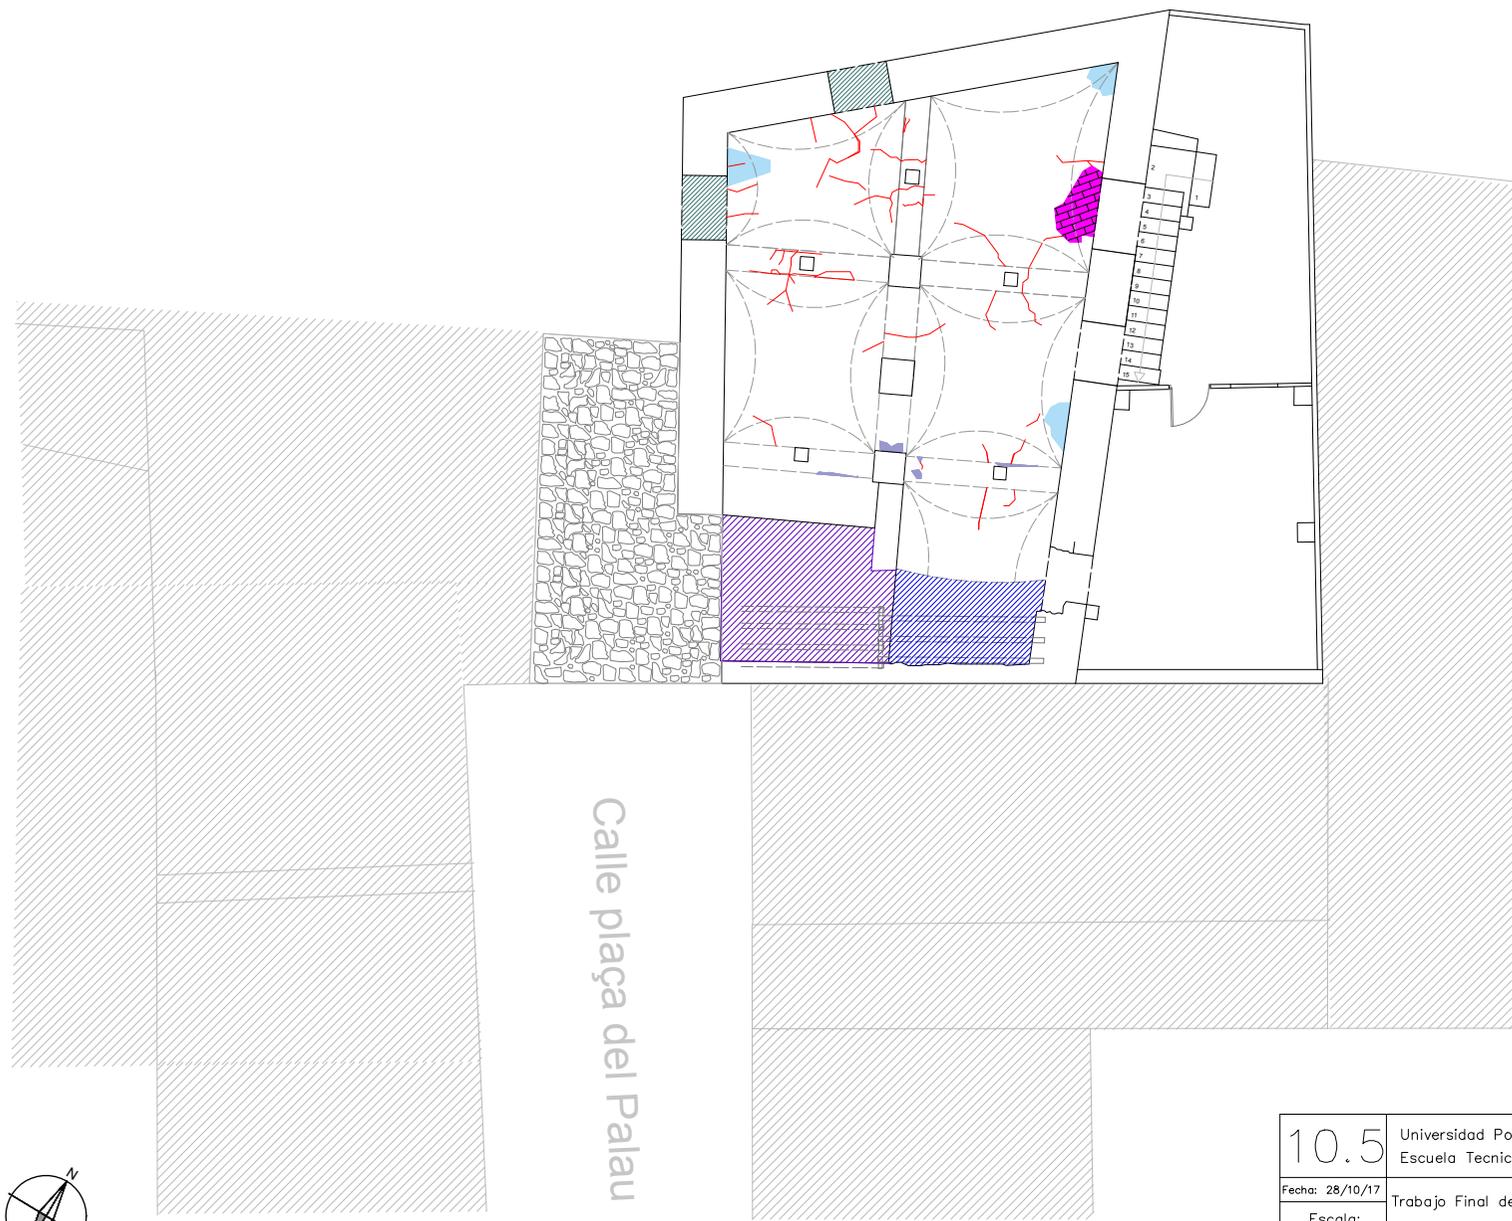
10.5	Universidad Politécnica de Valencia Escuela Técnica Superior de Ingeniería de Edificación	
Fecha: 28/10/17	Trabajo Final de Grado: Mezquita Castelló de Rugat	Tutor: MARIN SANCHEZ, RAFAEL
Escala: 1/100	Plano de : Lesiones Mezquita (planta arcos y bóvedas)	Alumno: PLÁ GUTIÉRREZ, IVÁN

- Desconchados revestimientos
- Grietas
- Humedad por filtración
- Desprendimiento ladrillos
- Boveda derribada
- Zonas alteradas
- Rotura dinteles

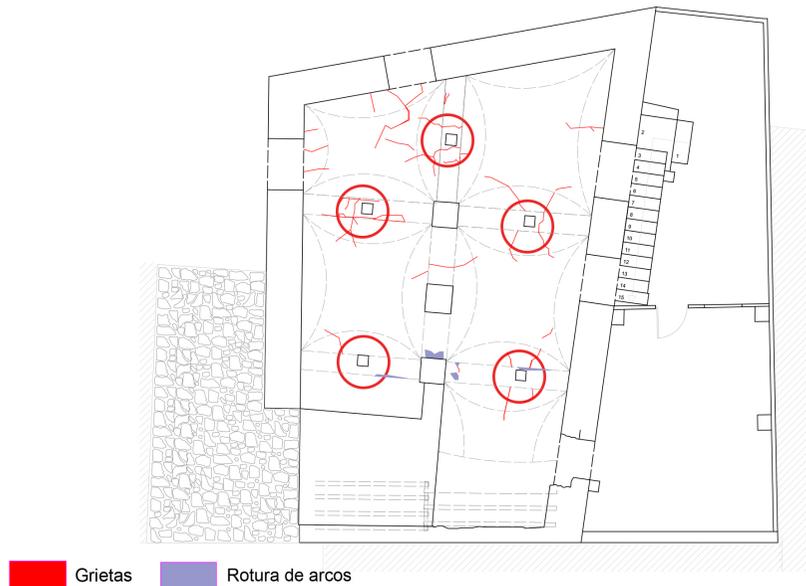
Rotura de los arcos de ladrillo de la cúpula (especialmente en la clave)

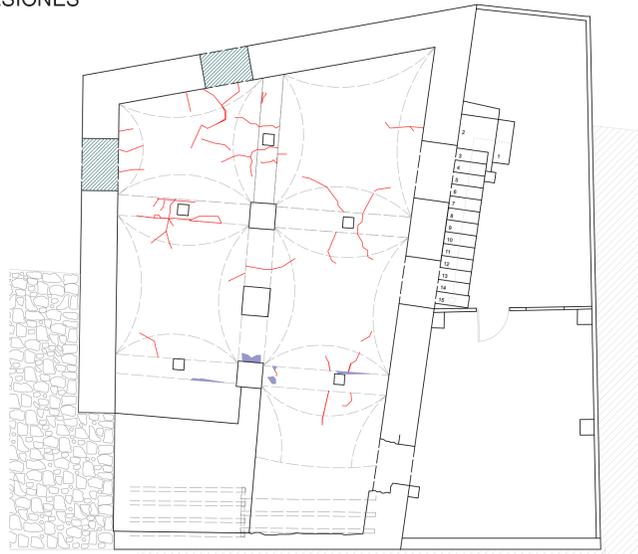
Rotura dintel hueco ventana

La causa de la rotura es por la pudrición de la viga de madera de pino revestida con mortero de cal que forma el dintel del hueco en fachada, consecuencia de la humedad del paramento.
