**ANÁLISIS DEL ESTADO DE CONSERVACIÓN  
DE UNA TALLA POLICROMADA PARA SU  
PUESTA EN VALOR**

**ESTUDIO FOTOGRÁFICO, ESTILÍSTICO, HISTÓRICO E  
ICONOGRÁFICO. PROPUESTA DE INTERVENCIÓN.**

**Presentado por Tania Sáez Girbés**

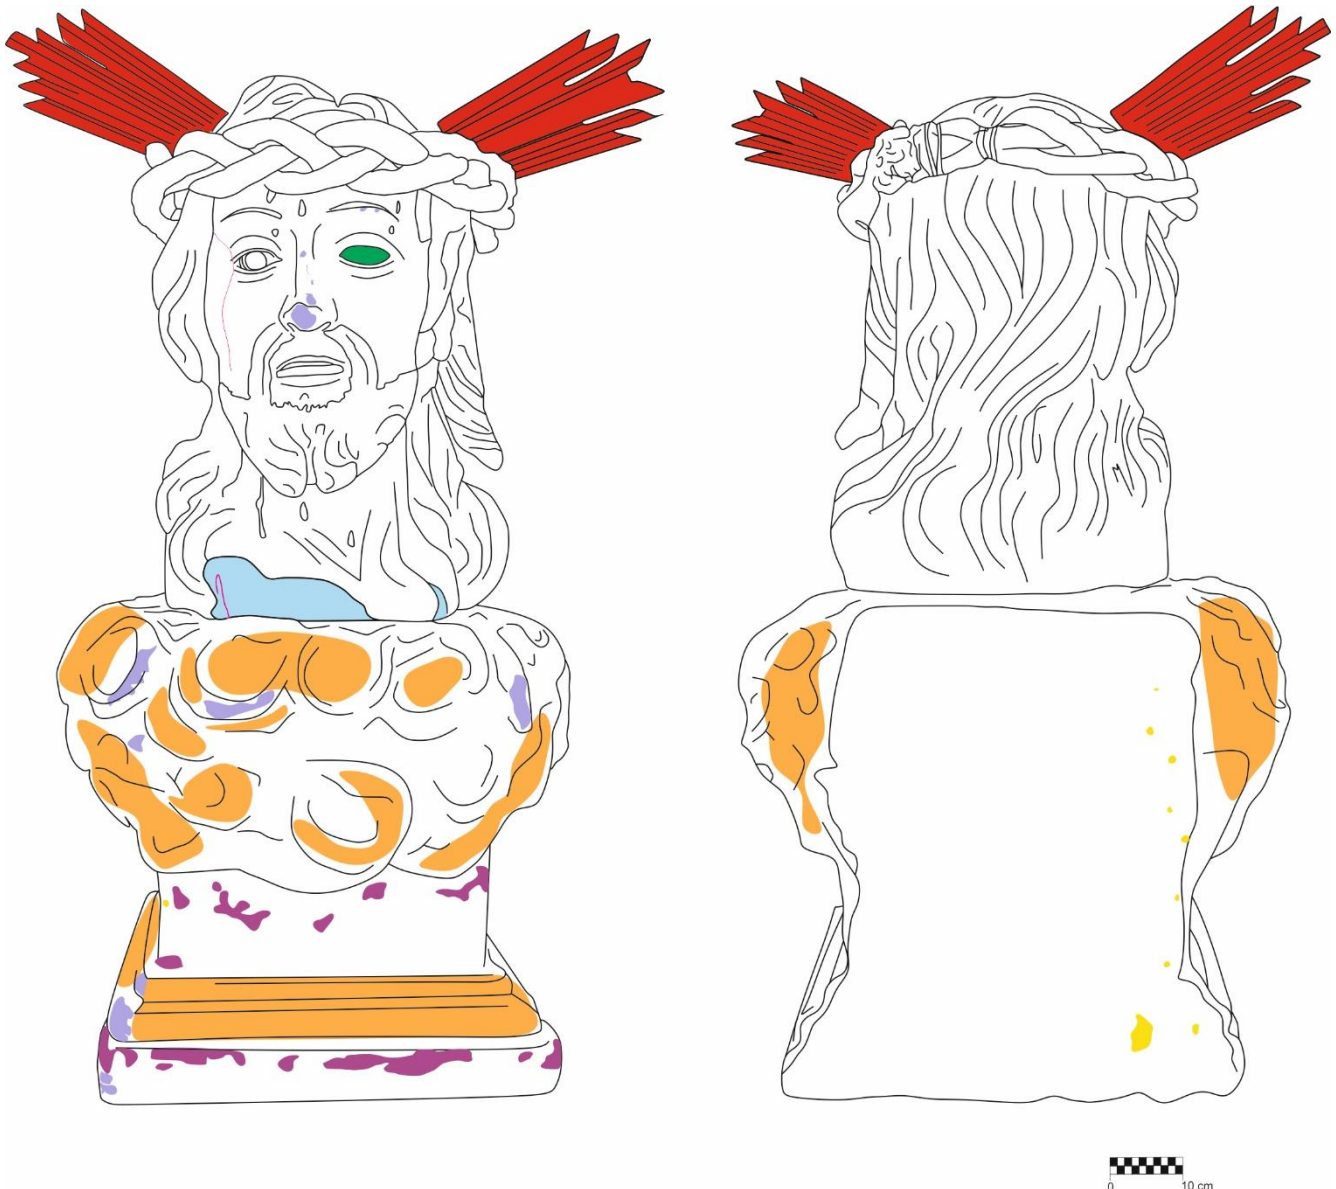
Figura 1: Diagrama de daños frontal y dorsal.

- Pérdidas de policromía
- Faltantes volumétricos
- Pérdidas de dorado
- Pérdidas de película pictórica y preparación
- Fisuras y grietas
- Deformaciones
- Oxidaciones
- Daños causados por insectos xilófagos

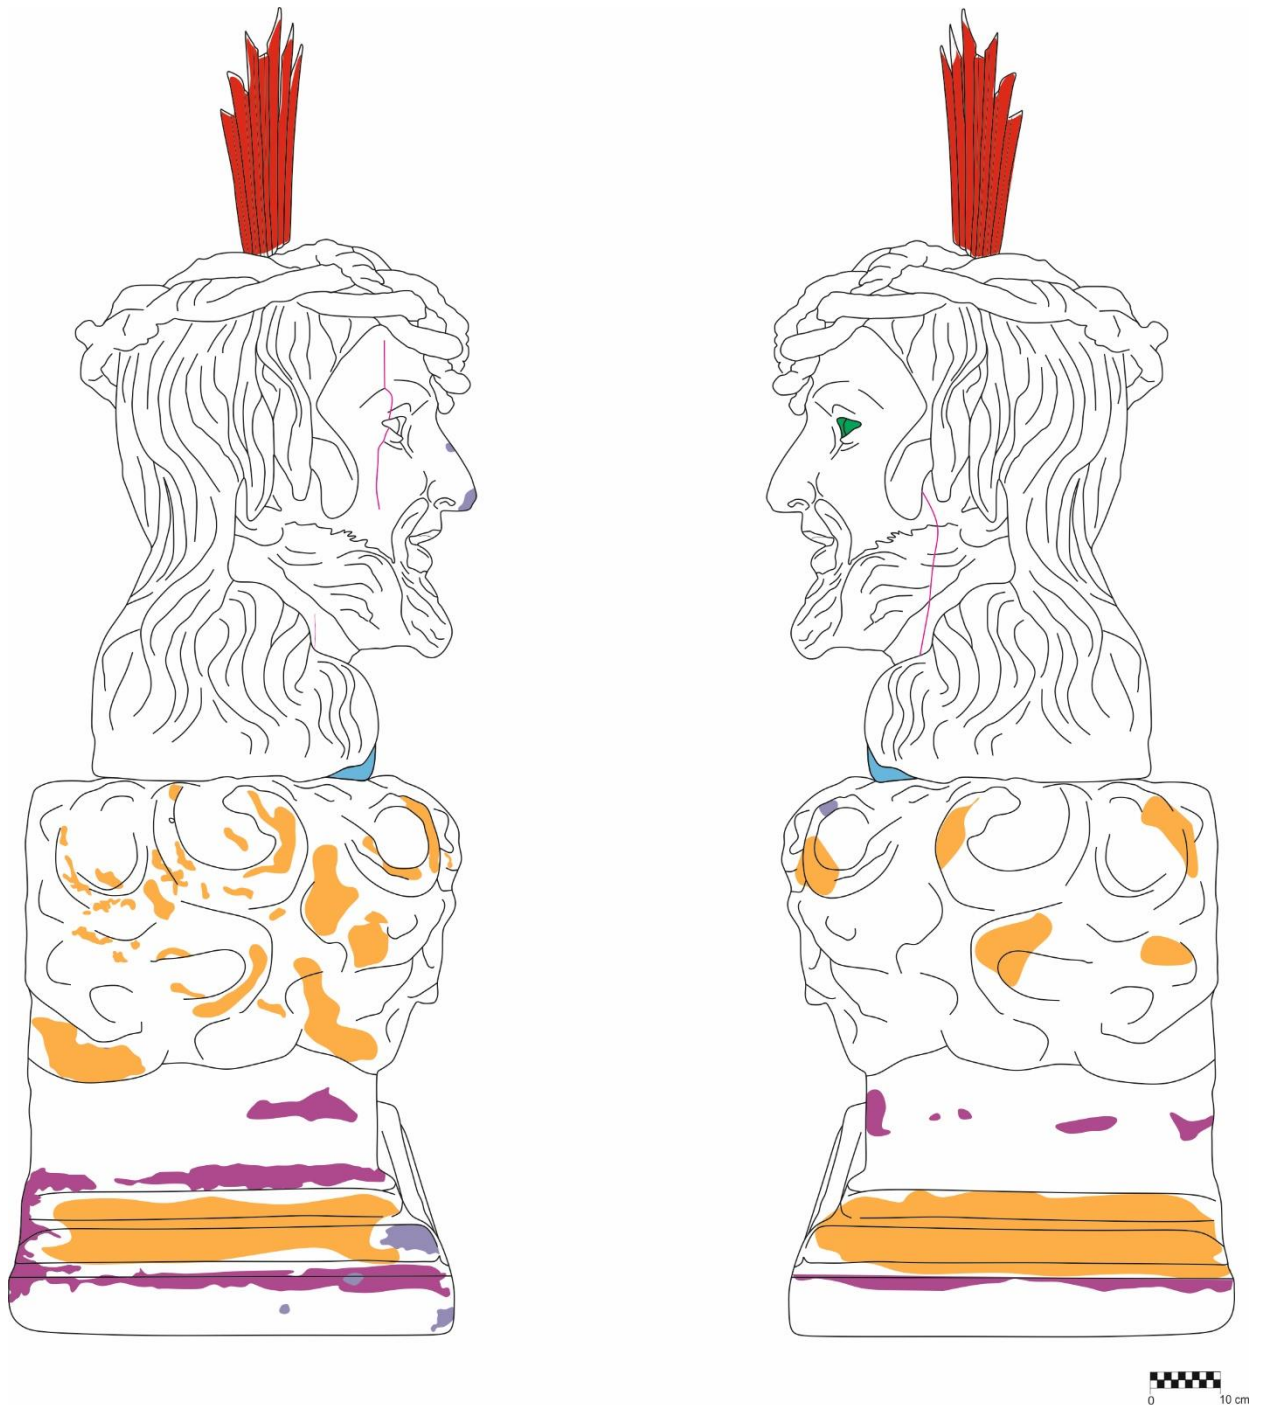
Figura 2: Diagrama de daños laterales.

- Pérdidas de policromía
- Faltantes volumétricos
- Pérdidas de dorado
- Pérdidas de película pictórica y preparación
- Fisuras y grietas
- Deformaciones
- Oxidaciones

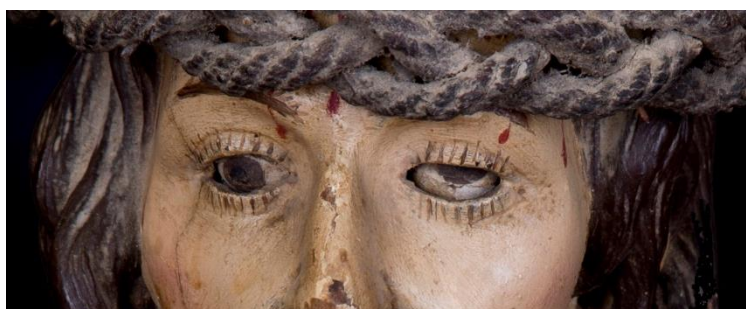
Imagen 12: Detalle patologías del rostro.

Recalcando de manera significativa los daños que presenta la figura en lo que respecta a su policromía, el rostro, de manera puntual, tiene pérdidas en el estrato pictórico lo que deja al descubierto en algunos lugares la capa de preparación y la madera. Esta alteración localizada, que contrasta con el buen estado de conservación del resto de la policromía, parece ser debida a algún tipo de golpe o percusión sobre la superficie nasal, dado que esta tipología de deterioro se concentra en esta zona más externa o saliente del rostro.

En la zona de los ojos se aprecian depósitos de suciedad de manera generalizada lo que produce un efecto de opacidad. El ojo izquierdo de la escultura, se ha desprendido del parpado lo que ha producido su desplazamiento. Tomando como referencia los datos obtenidos a través de la fotografía con fuente de iluminación por fluorescencia UV, el ojo derecho tiene una fluorescencia diferente al resto de la escultura, causada por la presencia de adhesivo.

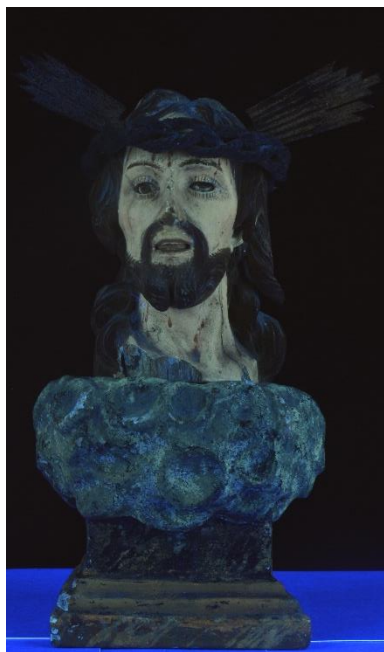
Imagen 13: Fotografía ultravioleta.

La película pictórica en general está bien consolidada, sin pulverulencia, escamaciones o levantamientos. La policromía presenta de manera generalizada varios repintes, focalizados en la peana y en el contorno de los ojos y nariz. Los cuales quedan patentes en las fotografías con fluorescencia UV (vid. Imagen 11)

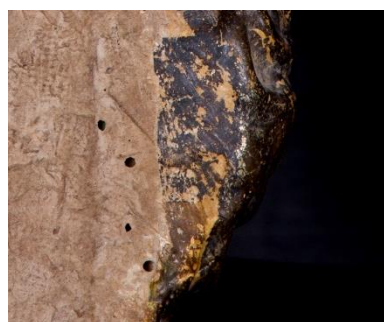
Imagen 14: Detalle de orificios ocasionados por insectos xilófagos en la base.

En esta pieza de ensamble, al igual que la base se ven alteraciones producidas por insectos xilófagos activos, concretamente coleópteros de la familia de los Anóbidos, de la especie *Anobium punctatum*. La identificación de este insecto es posible gracias a las características de los orificios, entre 1-3 mm de forma redondeada, así como del serrín resultante.

Para las zonas deterioradas a causa de xilófagos, se llevará a cabo una reconstrucción volumétrica con el empleo de resinas epoxídicas, escogiendo Araldit SV® con el endurecedor HV 427®. Debido a su densidad, para el rellenado los orificios se empleará una espátula metálica, lo que facilitará su distribución y aplicación.

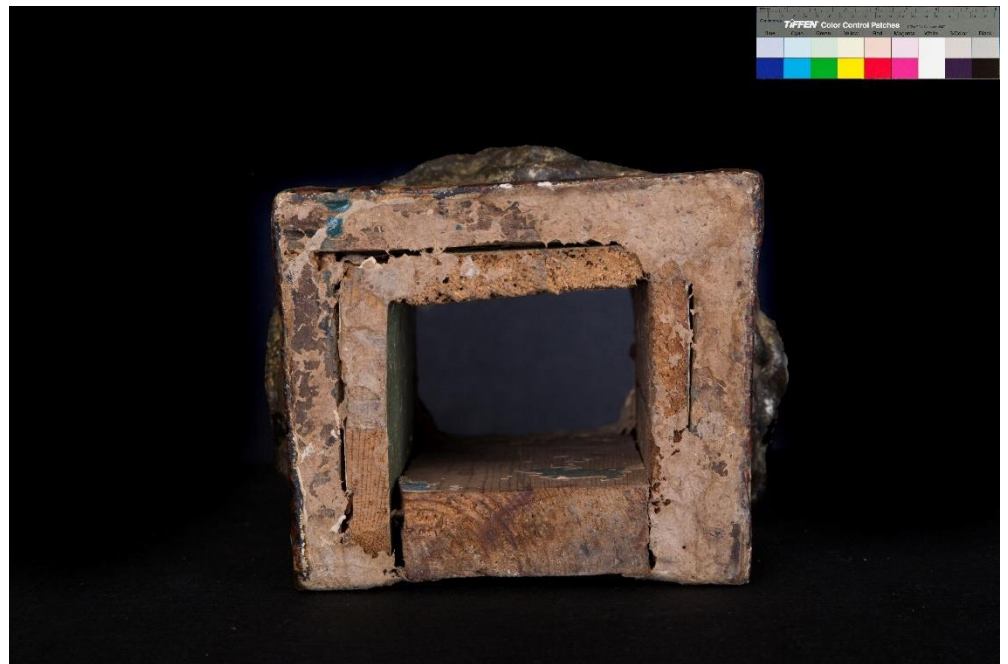
Imagen 15: Detalle piezas de la base.

En el pedestal, hay presencia de tensiones mecánicas, que se han formado debido a que la madera, al ser un material higroscópico, es sensible a las fluctuaciones de humedad y temperatura, produciendo variaciones de volumen. Esto depende de la densidad del soporte lúneo, la especie utilizada, así como el corte realizado. La mayor parte de las tensiones han sido causadas por el cambio dimensional de las siete piezas conformantes de la base, las cuales han deformado de forma diversa ya que el tipo de corte es distinto en cada una de ellas. Este hecho, junto al envejecimiento del adhesivo, ha contribuido a la separación de las piezas y a la inestabilidad de la base.

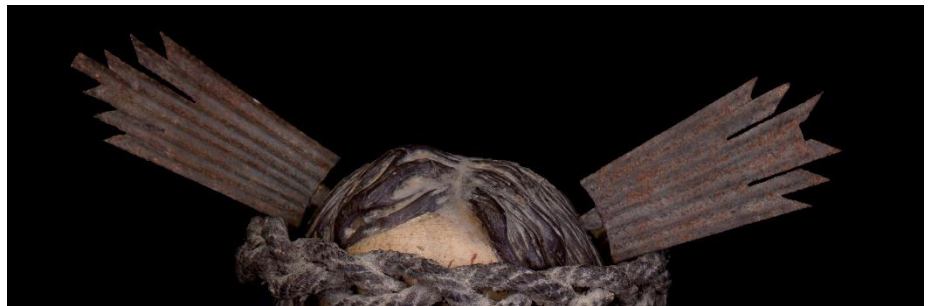
Imgen 16: Detalle de las potencias.

Tal y como se ha citado con anterioridad, las potencias de Jesucristo, son elementos indivisibles, por lo que deben ser siempre tres. Actualmente la escultura, está dotada de dos por lo que la reposición de la tercera potencia es de necesidad. Para ello se reproducirá la potencia en el mismo material y con las mismas características estéticas que las restantes.

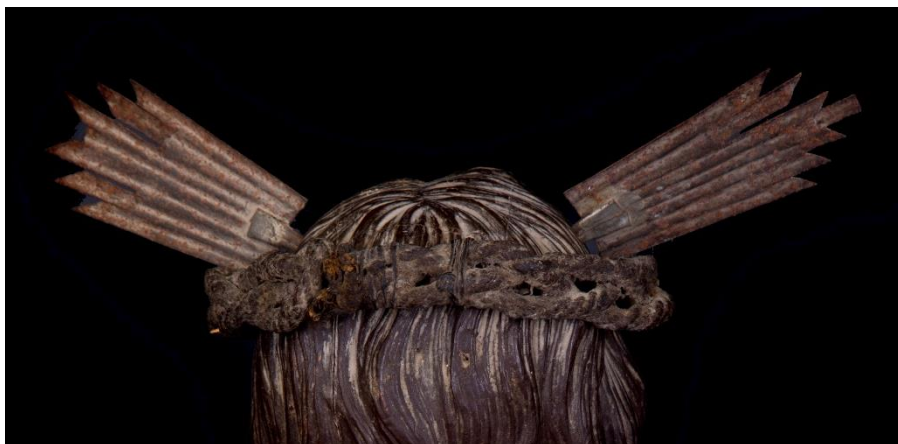
Imagen 19: Detalle cuerda.

Imagen 20:  
Detalle faltante.
