## ESTUDIO Y PROCESO DE INTERVENCIÓN DE LAS PINTURAS MURALES DEL CAMARÍN DE LA VIRGEN DE LA IGLESIA DE SAN ANTONIO ABAD, EN RAFELBUNYOL (VALENCIA)

Presentado por Paula González Vanaclocha  
Tutor: María Pilar Soriano Sancho

Facultat de Belles Arts de Sant Carles  
Grado en Conservación y Restauración de Bienes Culturales  
Curso 2016-2017

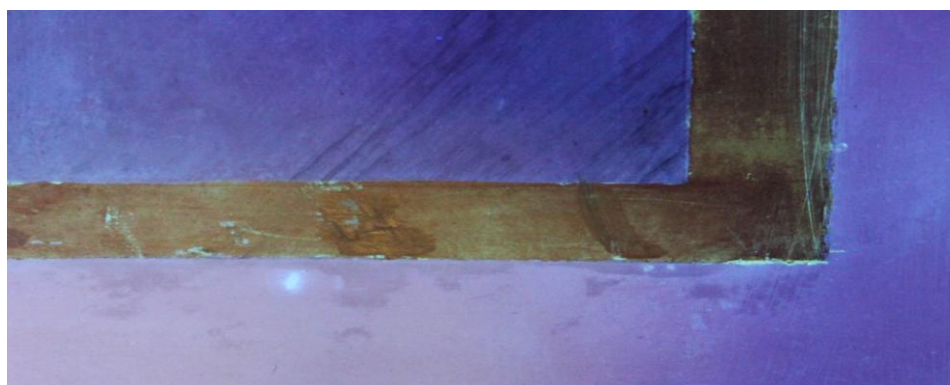
Fig. 33. Repintes en los bordes pan de oro que enmarcan las pinturas murales y algunas zonas de estuco.

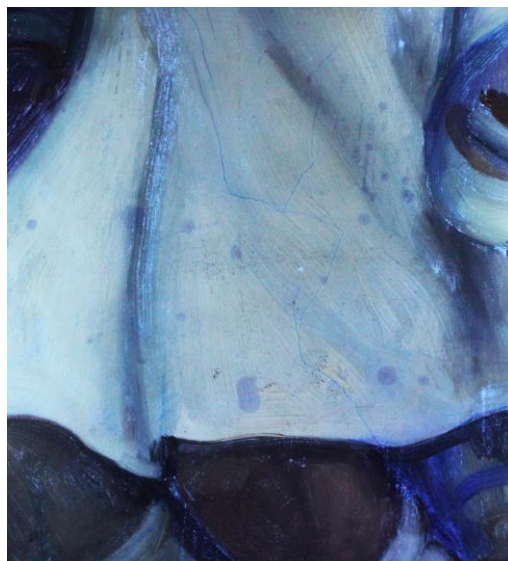
Fig. 35. Presencia de hongos en la pintura blanca.

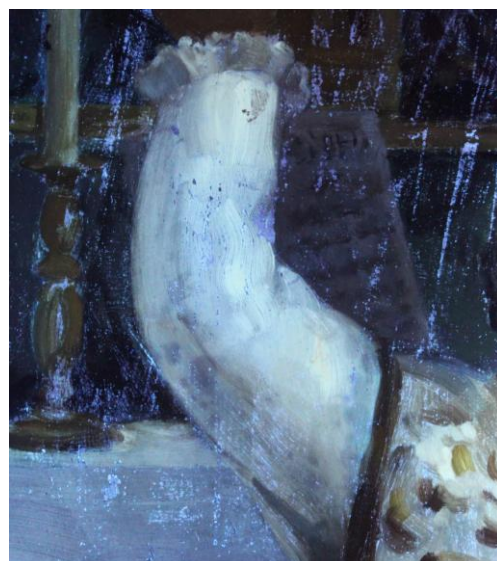
Fig. 36. Presencia de hongos en la pintura blanca.

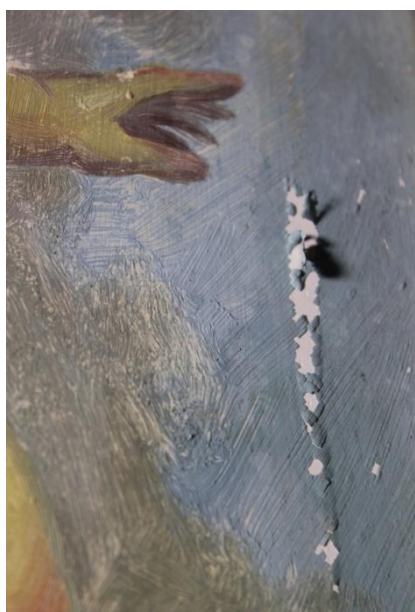
Fig. 39. Escamación y pérdida de la película pictórica.

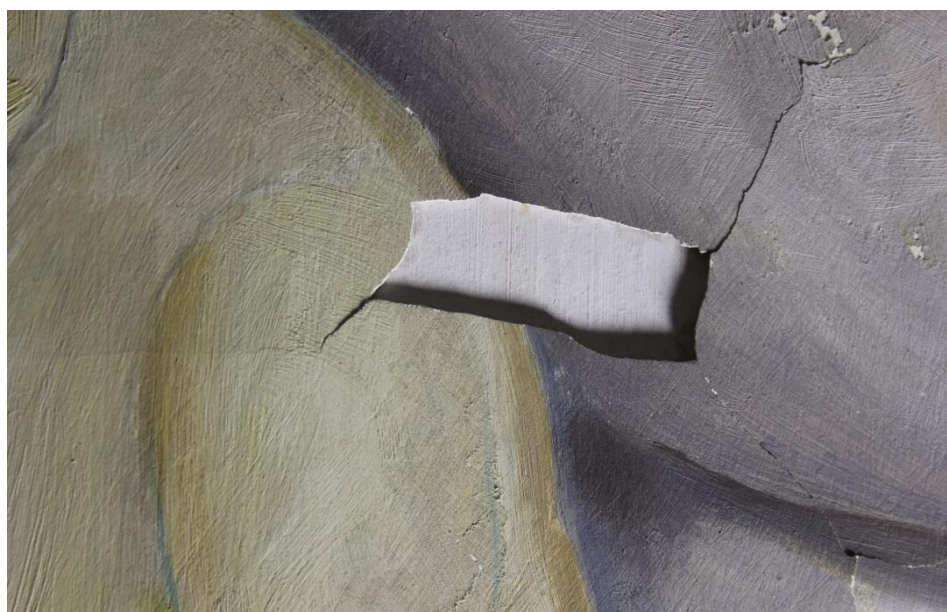
Fig. 40. Pérdida de película pictórica con separación de mortero (abolsamiento).

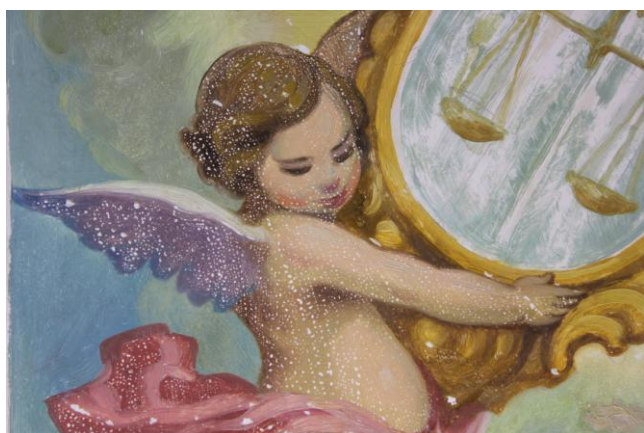
Fig. 41. Abrasión de la película pictórica donde se observa la aplicación del producto químico de limpieza sobre la figura.

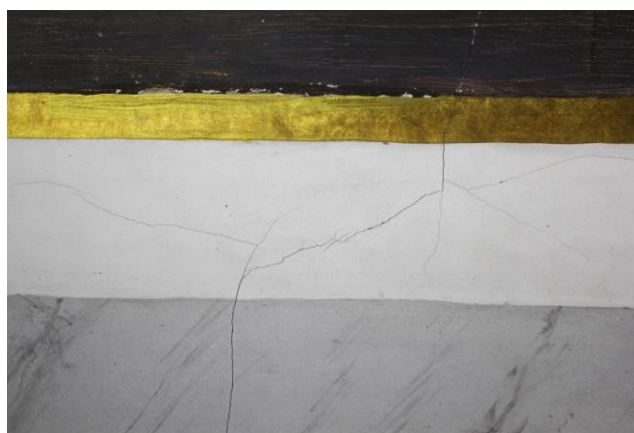
Fig. 42. Fisuras que cruzan la pintura y el estuco tanto gris del zócalo como el estuco blanco de la pared.

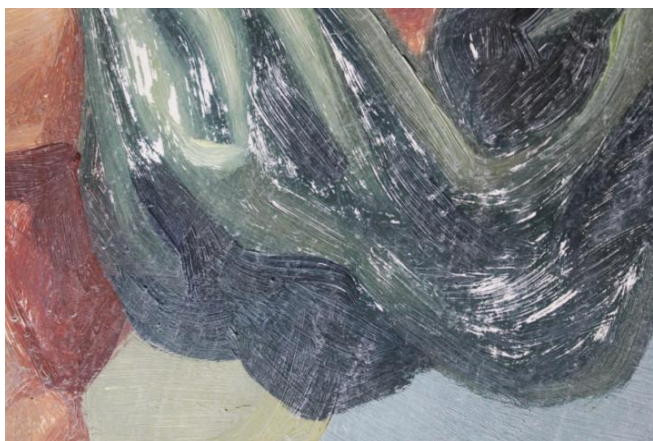
Fig. 43. Abrasión de la película pictórica y halos blanquecinos.

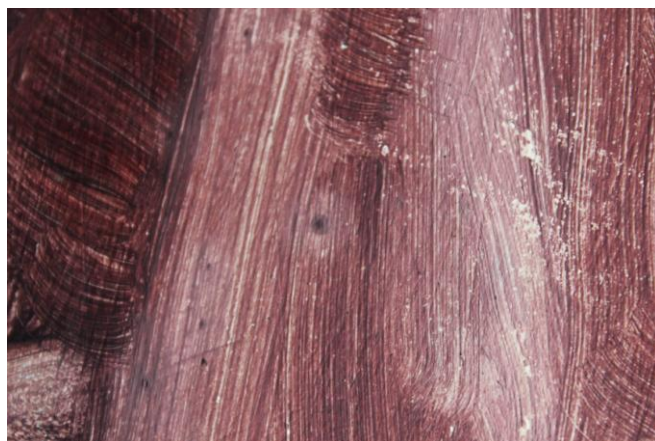
También encontramos halos blanquecinos, manchas, entre las que las más importantes son las provocadas por hongos y excrementos de insectos (que se diferencian porque las manchas de hongos son halos blanquecinos redondos, normalmente con acidez elevada y las manchas de excrementos de insectos son iguales pero con un punto negro en el centro), perforaciones y agujeros.

Fig. 44. Manchas blanquecinas provocadas por los hongos y excrementos de insectos.

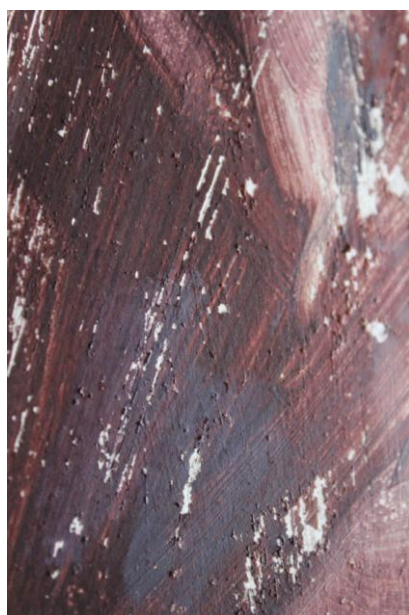
Fig. 47. Acumulación de partículas de pigmento en la ejecución de la técnica pictórica.

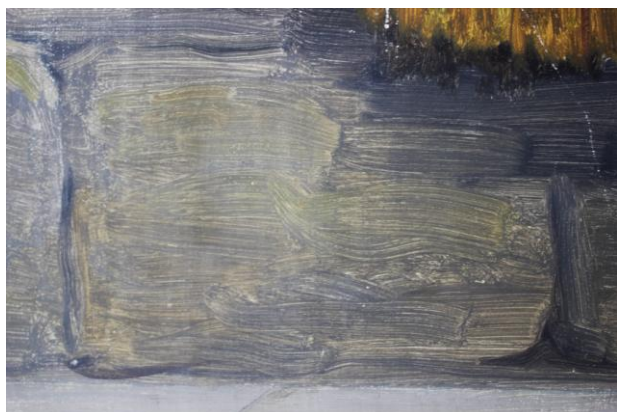
Además, algunas partes de las pinturas murales están pintadas de manera muy transparente, apenas sin pintura, mientras que otras presentan empastes y acumulaciones de materia, lo que hace que la pintura pese y caiga. Por lo que tanto si tenemos carencia como exceso de pintura, las obras presentan problemas, bien por la debilidad de la zona o bien por la falta de adhesión por el abuso de material. Esta diferencia se puede observar en las Figuras 48 y 49.

Fig. 48. Zona de pintura transparente, con poca materia.

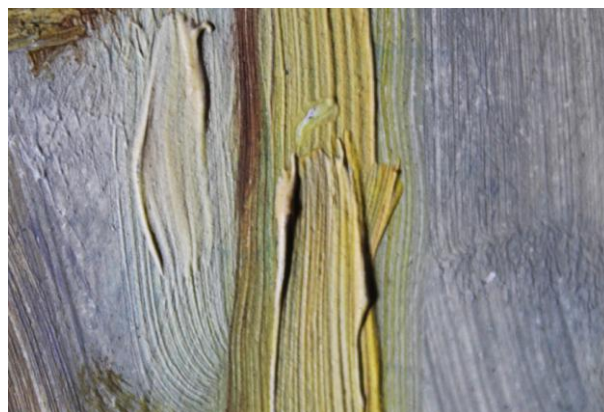
Fig. 49. Zona de pintura empastada, con mucha materia.

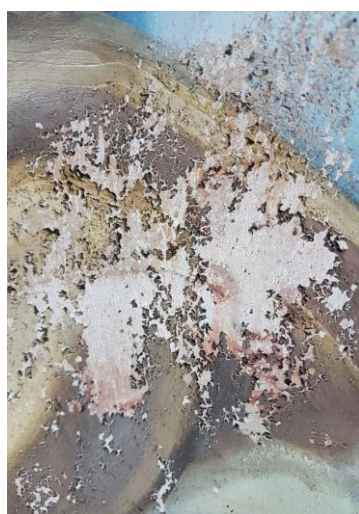
Fig. 51. Desconchados y pérdidas en la cúpula provocados por la humedad.

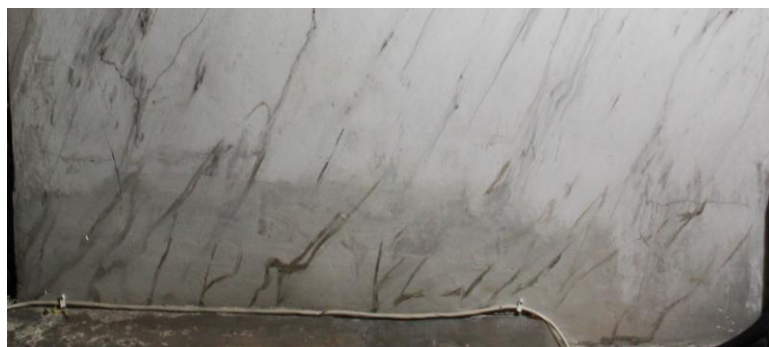
Fig. 58. Zona de gran repinte en la parte inferior del zócalo bajo el Avemaría 1.

Otra fase de la limpieza en los estucos ha consistido en la eliminación de repintes. Para ello, se ha aplicado alcohol isopropílico puro con la ayuda de repintada de mayor extensión y dificultad ha sido la parte inferior (rozando el suelo) de los estucos de la zona del Mirador de la Virgen. Esta parte de los zócalos se perdió en un momento dado y se decidió pintar por encima imitando la continuidad de las vetas azuladas y grisáceas del muro. Ha sido necesario insistir mucho con el alcohol isopropílico y un escalpelo, y por último, se ha lijado con papel de lija de agua de 500 unas pequeñas manchas que han quedado en el estuco para devolverle su estado original.

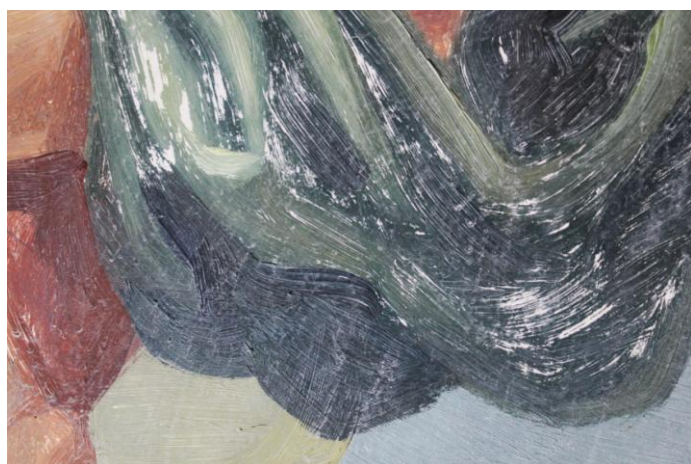
Fig. 62. Zona con halos blanquecinos.

Los halos blanquecinos encontrados en algunas zonas de las pinturas al templo también se han podido eliminar por completo con la goma Milan®, insistiendo ligeramente, pero sin llegar a producir ningún daño ni cambio en la superficie pictórica, por lo que se considera un éxito no tener que utilizar disolventes sobre las pinturas murales trabajadas, ya que no ha sido necesario.

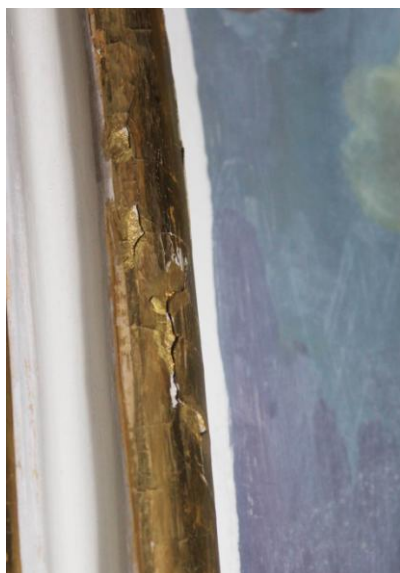
Fig. 68. Moldura dorada con estratos pulverulentos a consolidar.

Remarcando la cúpula y las pechinas, existen unos bordes tridimensionales dorados, también con la técnica del pan de oro de la misma manera que los bordes que enmarcan los tres murales principales del Camarín. Estas molduras están completamente agrietadas y escamadas, por lo que también han requerido un tratamiento de consolidación adecuado. Los estratos de esta zona son mucho más gruesos y duros que los de una pintura mural, por tanto, se ha decidido utilizar Acril® 33 al 30% en agua destilada. Se ha inyectado y se ha tamponado con la ayuda de una esponja natural seca. Se ha debido tener especialmente cuidado ya que el exceso de humedad puede reblandecer algunas zonas y dificultar su consolidación, pero con la correcta atención a esta circunstancia no se ha detectado ningún problema, ya que se ha evitado la utilización de agua y alcohol al 50% para evitar dicho reblandecimiento.

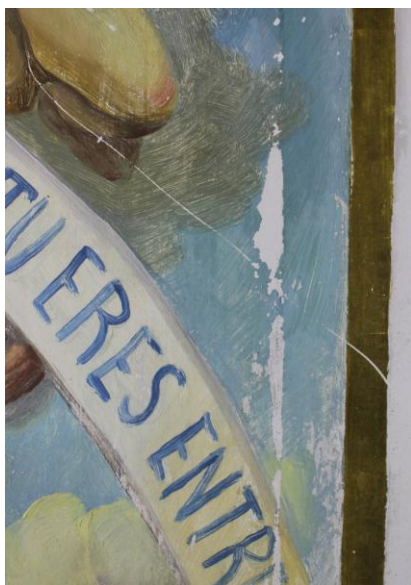
Fig. 71. Aspecto de una zona del Avemaría 2 antes de reintegrar.

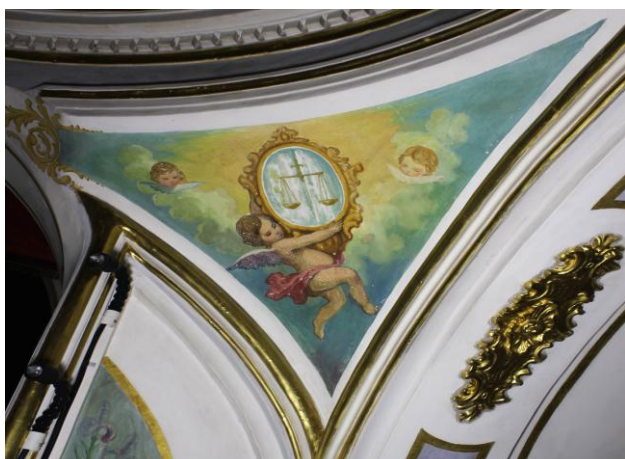
Fig. 73. Aspecto de una zona de la Pechina 3 antes de reintegrar.

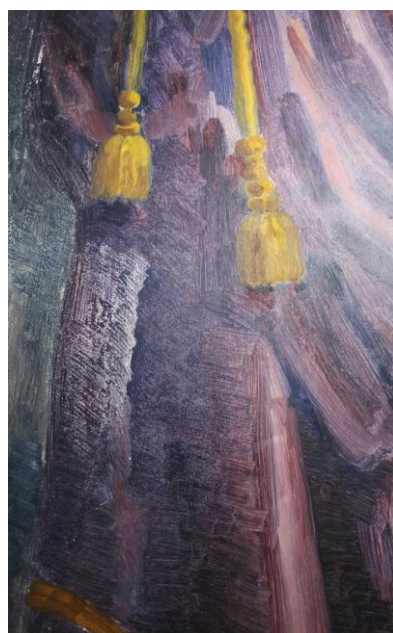
Fig. 75. Aspecto de una zona del mural Este antes de reintegrar.

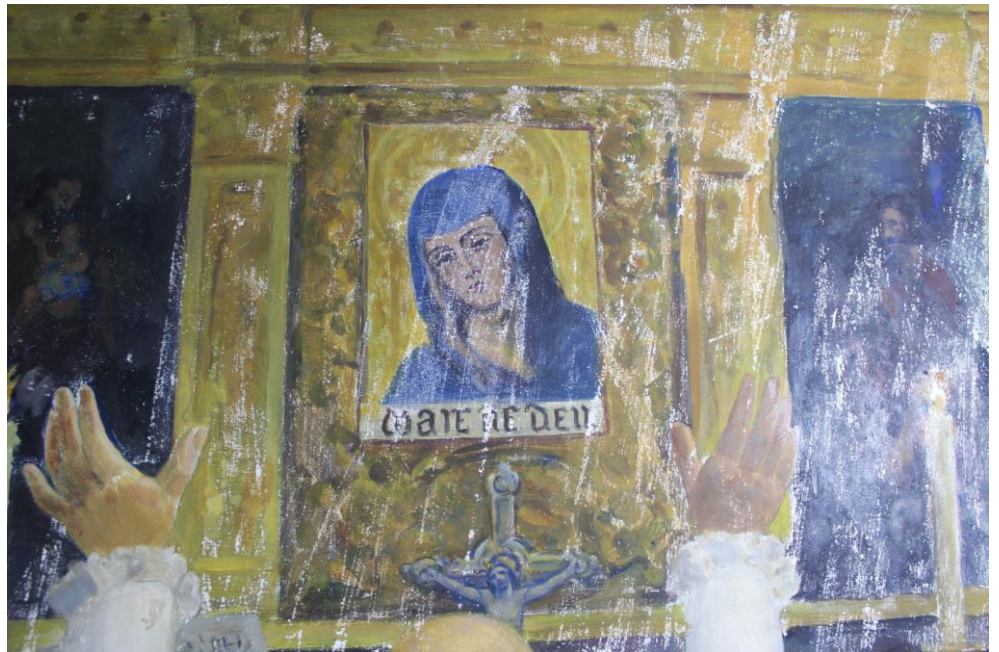
Fig. 77. Aspecto de la representación de la *Mare de Déu* del mural Este antes de reintegrar.
