**ESTUDIO Y PROPUESTA DE INTERVENCIÓN DE LAS PINNTURAS
MURALES DE LAS RUINAS DEL MONASTERIO DE LOS JERÓNÍ-
MOS, EN ALZIRA.**

Presentado por Job Navarro Mahiques

Facultat de Belles Arts de Sant Carles

Grado en Conservación y Restauración de Bienes Culturales

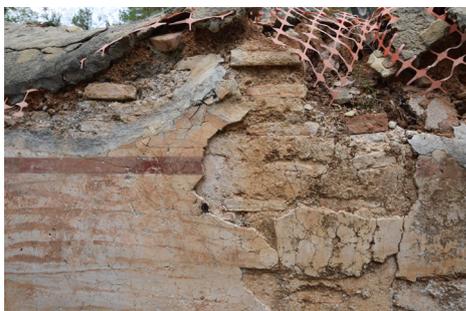
Fig. 10. Estado de conservación de la pintura.

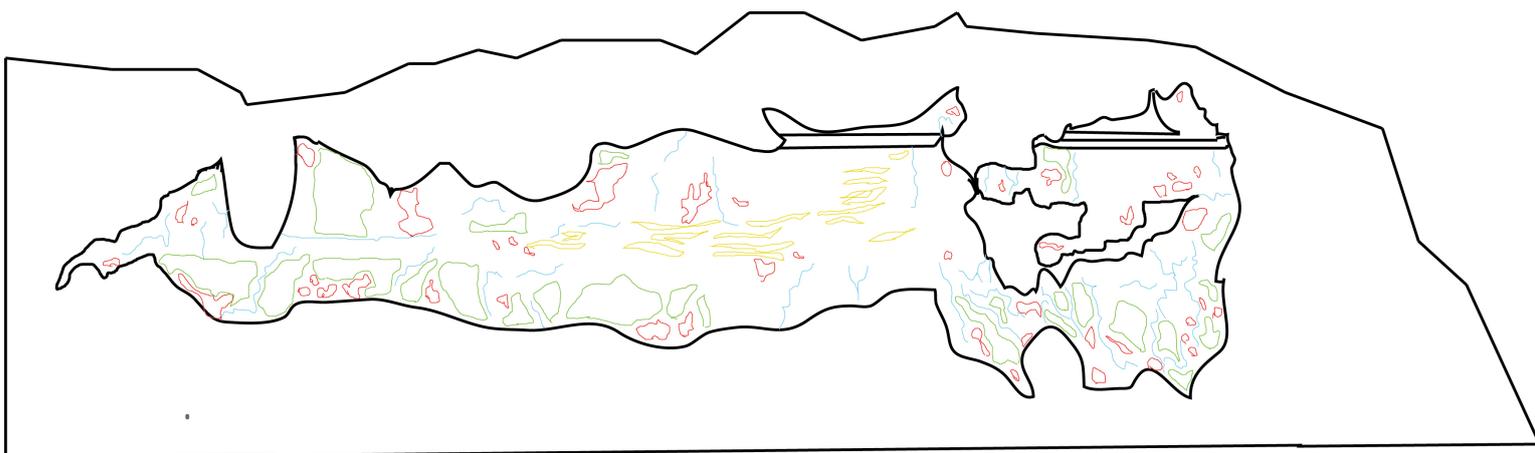
La pintura mide 423cm. de largo por 171 cm. de alto y un grosor aproximado de 2,5 cm en su máxima extensión. La forma de la pintura mural es totalmente irregular, llegando en algunos casos a estrecharse hasta los 40 cm. de amplitud. La irregularidad se debe a la pérdida progresiva de la capa pictórica por culpa de su abandono.

Fig. 23. Mapa de daños de la pintura mural del monasterio de la Murta.

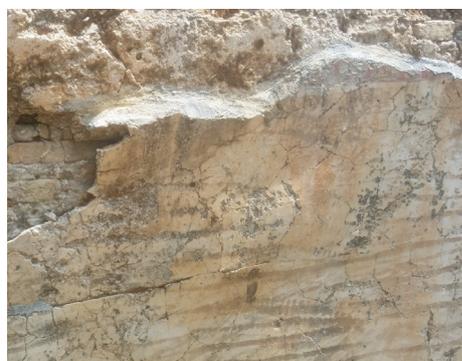
Fig. 28. Marcas de abrasión.

En primer lugar, encontramos grietas de gran perímetro que dañan directamente a las capas de preparación de la pintura. Este tipo de fisuras ponen en peligro la integridad del conjunto afectando a la unión entre el mortero y el soporte. Generalmente, se encuentran en los extremos y en la zona perimetral de la pintura mural. En segundo lugar, se puede observar en la imagen 27 que en el muro habitan una serie de grietas de una extensión menor y también de menor profundidad. Estas grietas se sitúan a lo largo del muro de forma caótica. En este caso las grietas han sido provocadas por los cambios de temperatura y humedad que, con el paso del tiempo, han ido incrementando su magnitud hasta cubrir toda la superficie. Por último, se aprecia en la imagen 28 pequeñas fisuras que siguen un orden claro y están situadas en una de las formas geométricas de la pintura. Se puede tratar de fisuras creadas por el uso de algún artilugio u objeto de erosión. No se puede concretar si estas grietas forman parte de la obra o bien, han sido causadas por la acción humana, ya sean actos vandálicos o pequeñas intervenciones abrasivas a lo largo de su historia¹⁹.

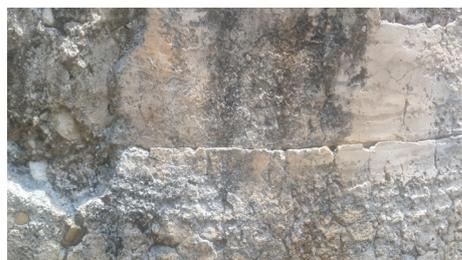
Fig. 29. Grietas que se convierten en lagunas.

Algunas grietas de mayor tamaño acaban su recorrido convirtiéndose en faltantes de considerables dimensiones. La causa de este tipo de lagunas ha sido la erosión de la lluvia a lo largo de la existencia de las pinturas. Con el paso del tiempo, la acción del agua debilita la solidez que poco a poco se vuelve menos compacta y se refleja en los faltantes que posee la pintura. Si a este tipo de lagunas no se le aplica una solución aumentarán su tamaño con relativa rapidez.

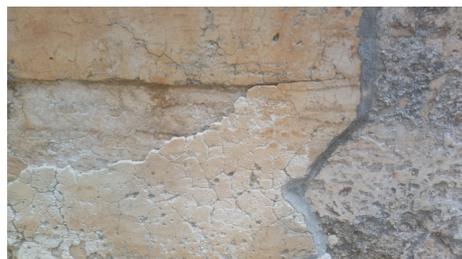
Fig. 30. Pérdida de mortero en zonas perimetrales.

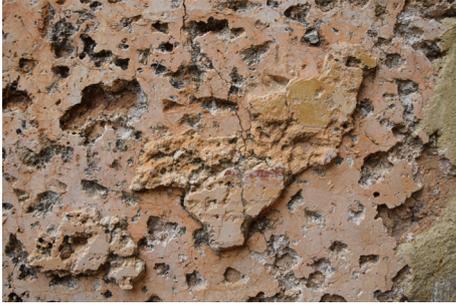
Fig. 31. Detalle de la zona de faltantes irregulares.

Como se aprecia en la figura 31 hay una zona de faltantes irregulares que deja ver todas las capas del muro en la cual, las pérdidas son tales que cuesta diferenciar dónde se sitúan las formas geométricas que decoraban la fachada.

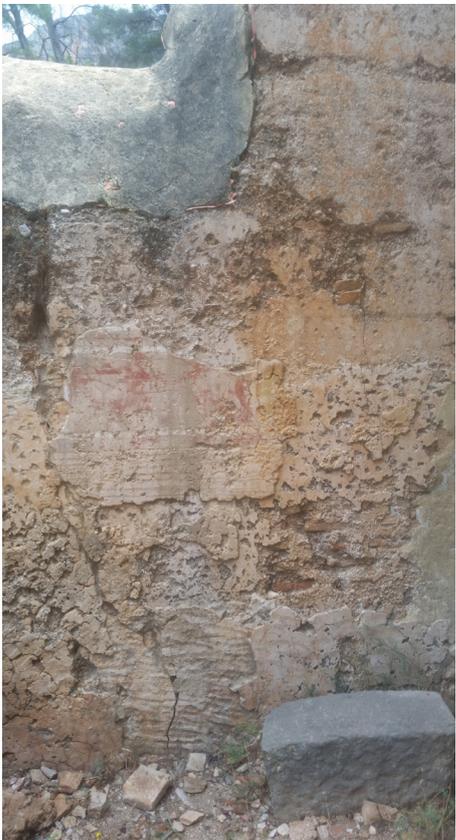
Por último, nos encontramos con una alta posibilidad de que las pinturas murales sufran daños a causa de actos vandálicos. Como se puede apreciar en la figura 32, hay zonas donde no hay ninguna protección en la pintura y se puede acceder a ella sin ninguna oposición. En esta sección la pintura mural ha desaparecido completamente. Seguramente haya podido ser arrancada por la falta de protección en el recinto. Solamente una valla separa la pintura mural del público que visita el monasterio.

Fig. 32. Pintura mural al acceso de cualquier curioso.

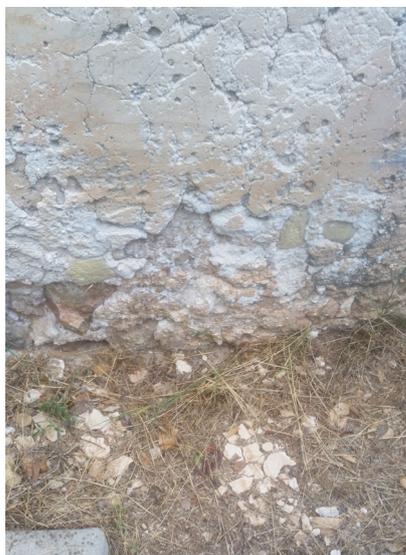
Fig. 34. Desprendimiento de la pintura mural.
