## ÍNDICE

El edificio, al componerse de varias construcciones cada una de ellas de épocas y estilos diferentes, presenta distintos estados de conservación. En general la ermita no muestra un riesgo inminente de ruina y su estado tras la última intervención en el 2007 es aceptable. Las grietas no son preocupantes y estructuralmente el edificio funciona correctamente, ya que está construido sobre roca y lleva más de 600 años en pie sin dar muestras de tener ningún problema.

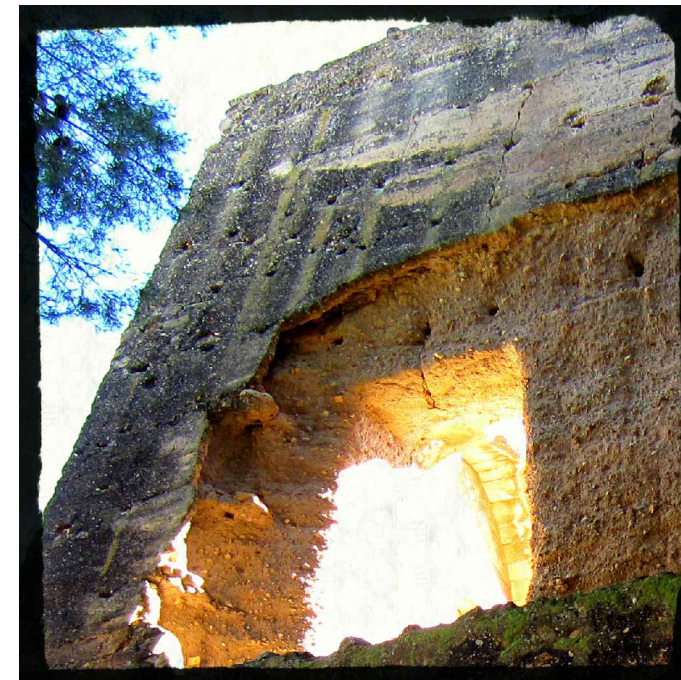
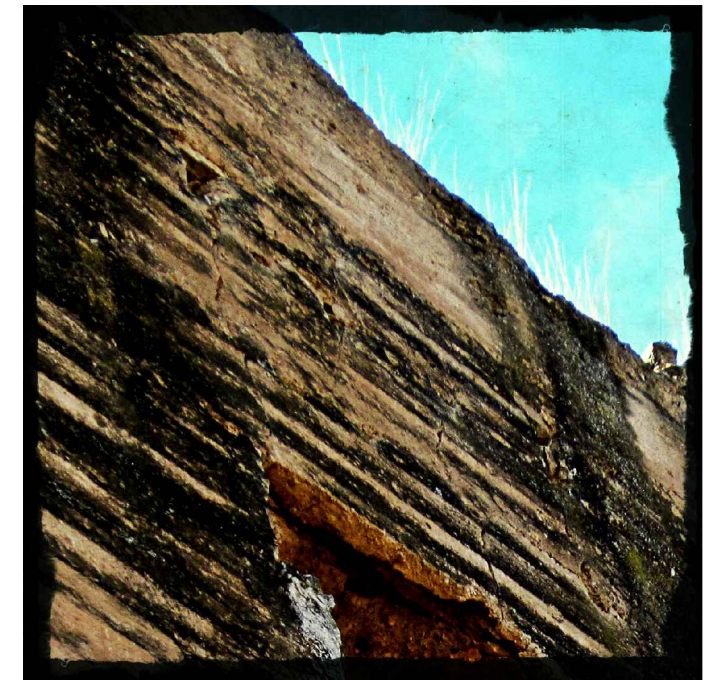
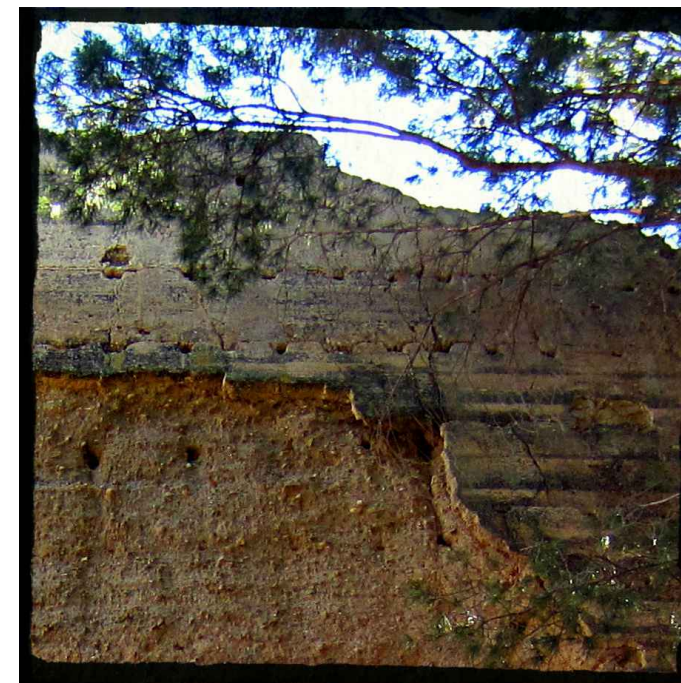
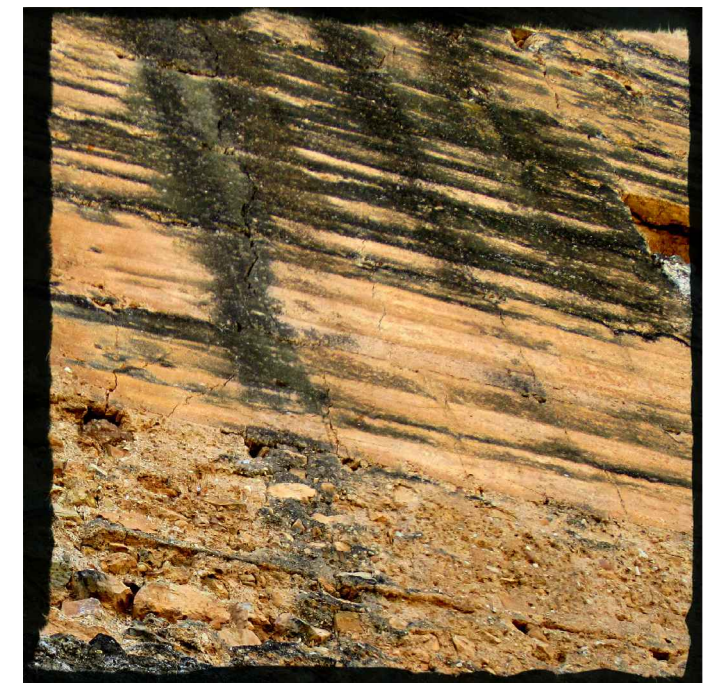
Fotos de grietas en el sector magenta:

Consecuencia de esto es que la corteza exterior del muro se ha comenzado a resquebrajar formando grietas tanto longitudinales como transversales que amenazan con dejar caer grandes placas superficiales de la torre. Esta es por tanto la mayor amenaza a la que se enfrenta el edificio en estos momentos.

**Localización:** Las grietas se concentran alrededor de las partes desprendidas y huecos de la torre en la fachada Oeste y en la Norte, especialmente en las partes altas de los muros.

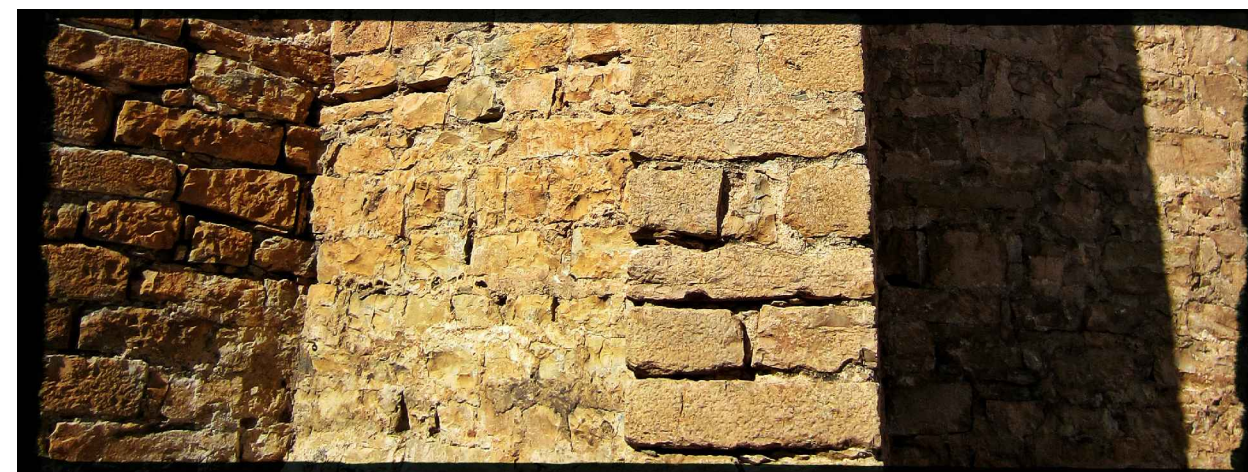
*Cimentación del ábside con sillares de roca silíceo, destaca el intenso vaciado de juntas.*

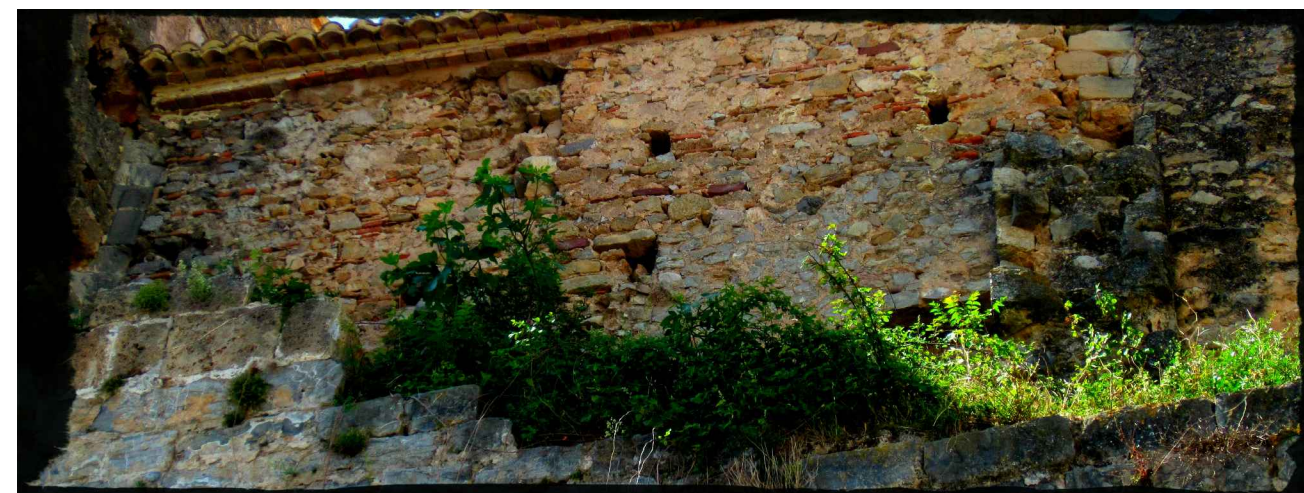
*Cornisa en la orientación Norte repleta de plantas y muro de mampostería del sector rojo.*

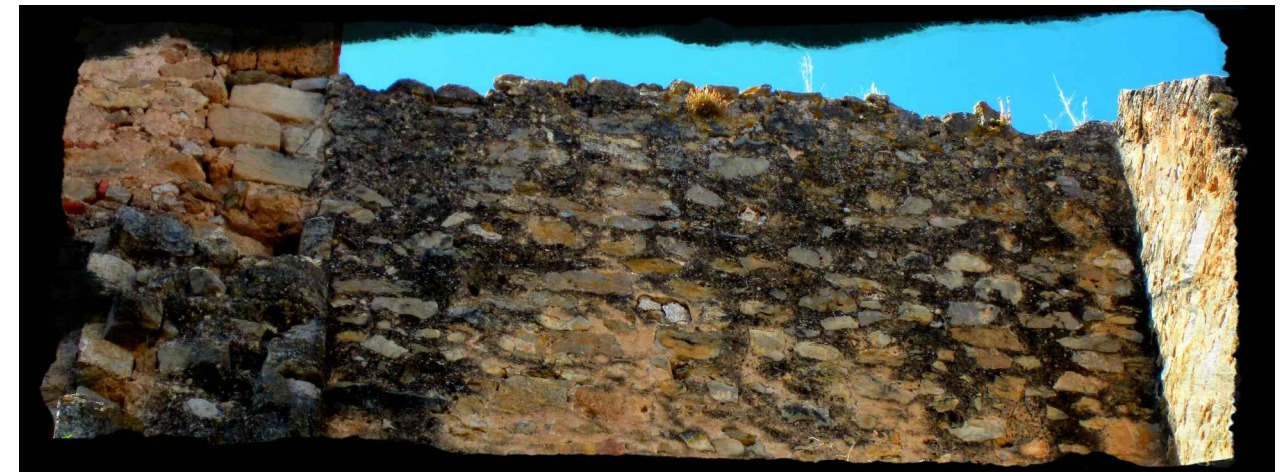
*Muro ennegrecido del sector cían en la fachada Norte.*

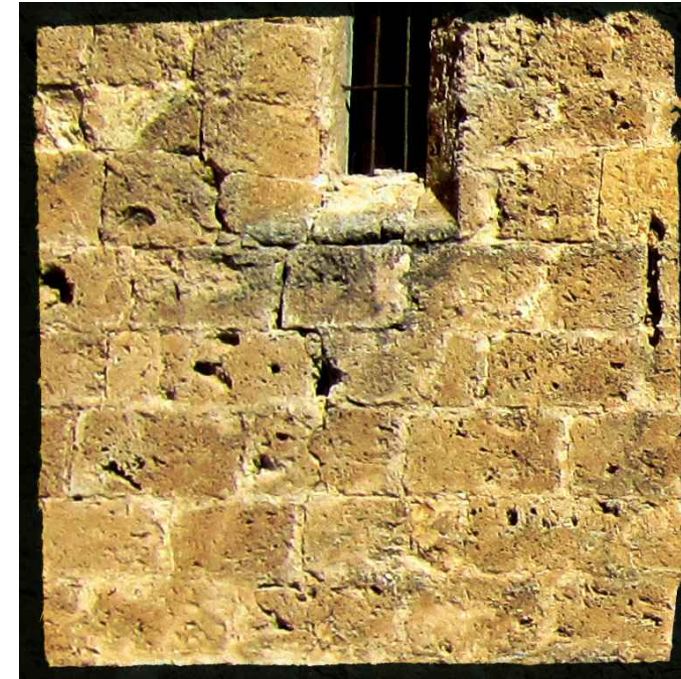
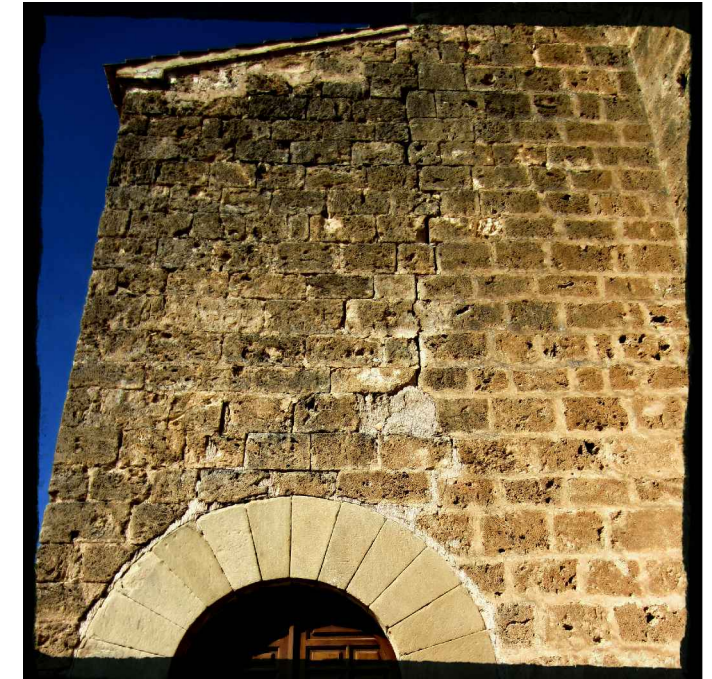
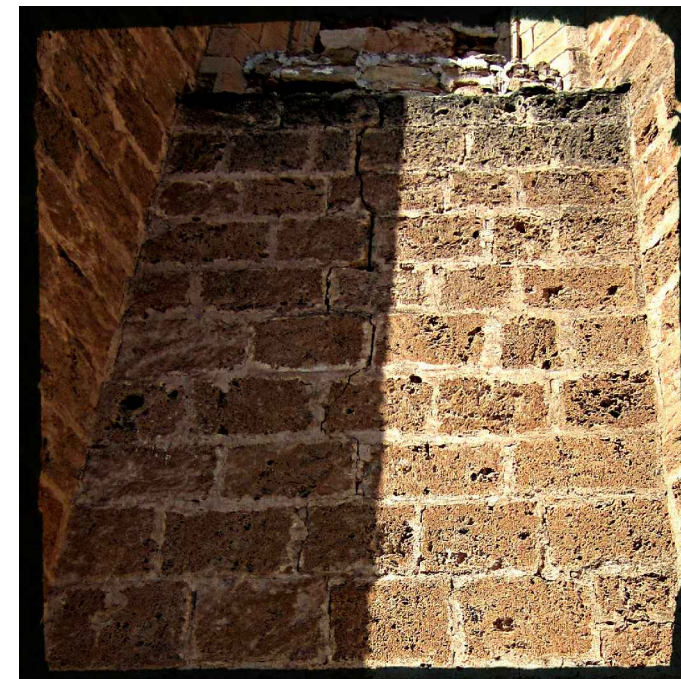
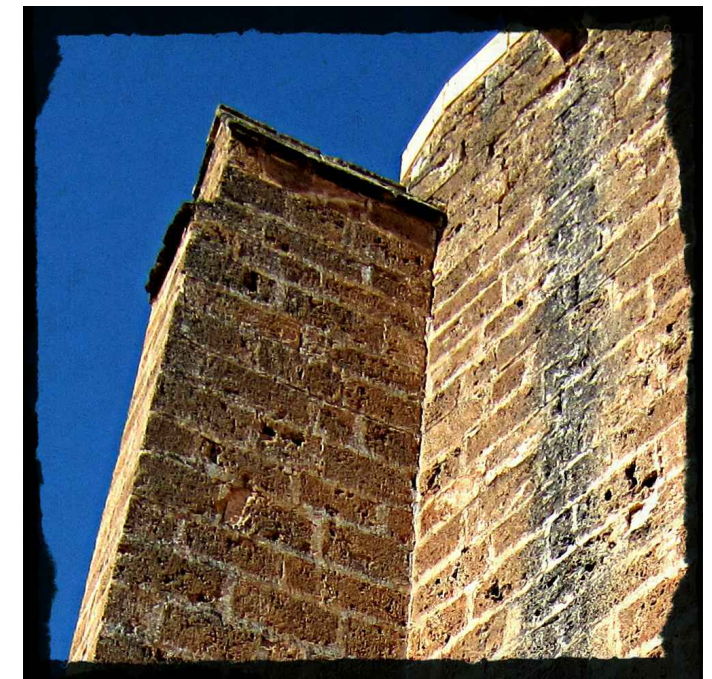
Fotos de grietas en el sector azul:

**Causas:** Tenemos tanto grietas como fisuras, todas ellas con diferentes causas. En la fachada Sur son leves fisuras estabilizadas probablemente de cuando el edificio se asentó tras su construcción. En la fachada Norte tenemos 3 tipos de grietas: Las producidas por la mala traba entre los contrafuertes y el resto del ábside en su unión. Una grieta bajo la ventana, producida porque no se contrarrestan adecuadamente los empujes del arco. Finalmente una gran grieta sobre la puerta que parece estar motivada por el deslizamiento del muro hacia el exterior y que necesita ser estudiada y quizás estabilizada.

**Localización:** Tenemos fisuras en la fachada Sur, una bajo la ventana partiendo de su vértice y otra en la unión con la cubierta que se desplaza transversalmente hacia el Este. En la fachada Norte una grieta bajo la venta que desciende verticalmente, grietas verticales en las uniones con 2 de los contrafuertes y una gran grieta transversal sobre la puerta que desciende desde la cubierta hacia el Sur.

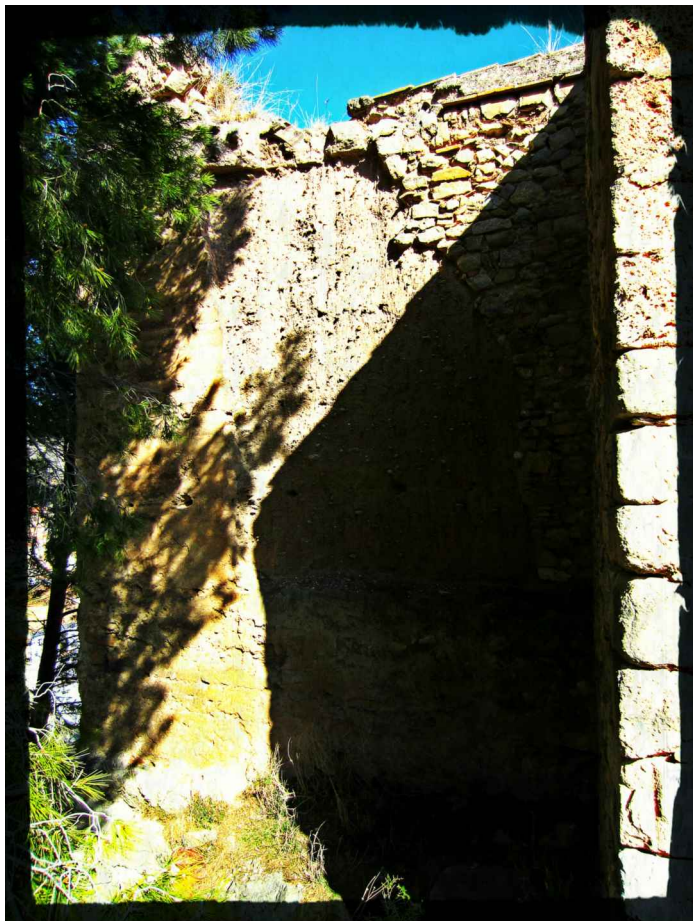
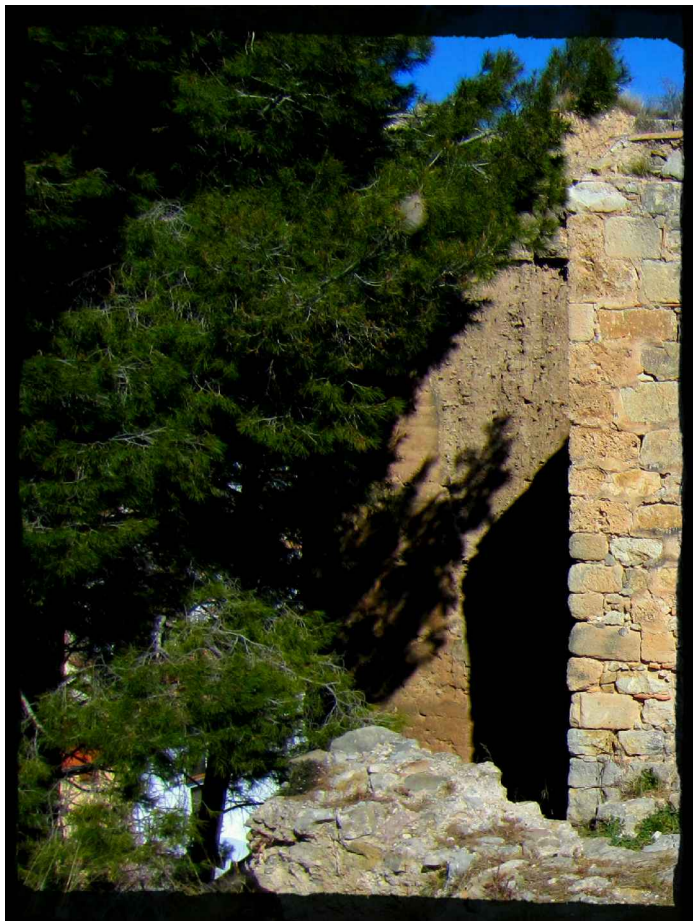
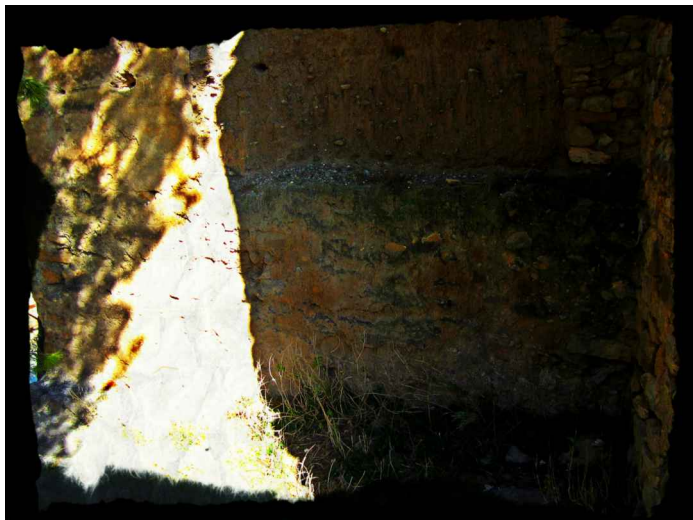
Fotos de lesiones en la orientación Sur del sector magenta.

| SECTOR MAGENTA. FACHADA OESTE | | | | | Contenido: Torre de tapial.<br>16/05/2012 | | | |
|---|---|--|--|--|---|---|---|---|
| - Este sector consiste en una torre de tapial musulmán.<br>- Sus principales lesiones son los grandes desprendimientos de importantes porciones superficiales del muro. Estas zonas quedan desprotegidas y el agua de lluvia lava la superficie de tierras disgregándola y arrastrándola.<br>- Se trata sin lugar a dudas de la zona más preocupante del conjunto y la que necesita una intervención más apremiante. | | | | | | | | |

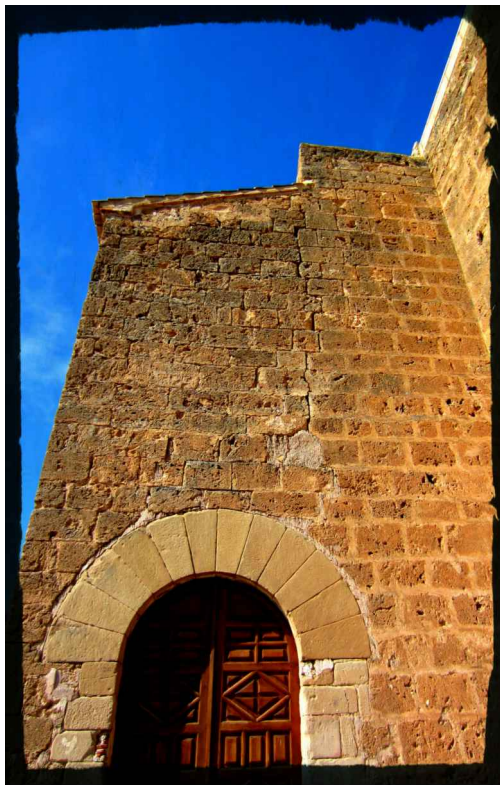
No se observa daños estructurales ni indicios que puedan sugerir su colapso en el medio o largo plazo. La única lesión realmente preocupante es una **grieta** que surge desde la mitad del brazo del crucero sobre la puerta de acceso y que baja desde la unión de la cubierta con el muro hasta la esquina junto a la puerta. Este comportamiento puede estar motivado por el empuje que ejerce la cubierta inclinada sobre el muro y que poco a poco lo ha ido desplazando hasta formar la **grieta**. Es por tanto una lesión que debe estudiarse para evitar problemas mayores.

Grieta sobre la puerta de acceso.
