## CAPÍTULO 3: DESCRIPCIÓN DEL EDIFICIO Y ANÁLISIS TERMOGRÁFICO

El edificio objeto de estudio se caracteriza por ser una edificación aislada construida en el año 1978 situada en el parque natural de l'Albufera. Esta edificación está acompañada de otras 21 torres que configuraron un megaproyecto urbanizador que al final no llegó a terminarse debido a las presiones de grupos ecologistas.

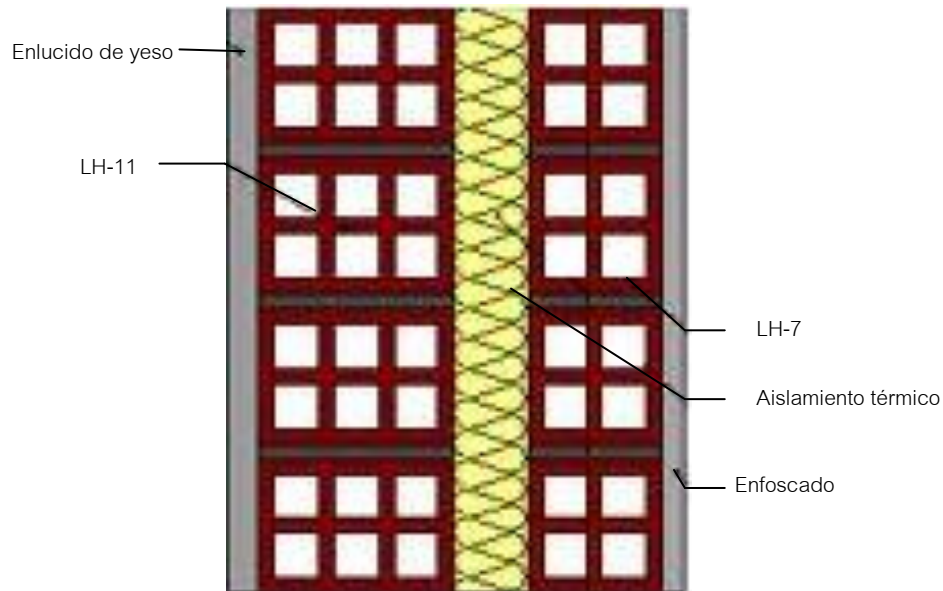
Fig. 32. Sección tipo de la fachada actual

La fachada está compuesta por dos hojas de ladrillo para revestir. La primera hoja es de ladrillo hueco de 11 cm de espesor enfoscada y pintada en su parte exterior.

Seguidamente va el aislamiento térmico el cual de lana de roca de 4 cm de espesor.

Después tenemos la hoja de ladrillo hueco de 7 cm ( la cual en su parte interior va enlucida y pintada).

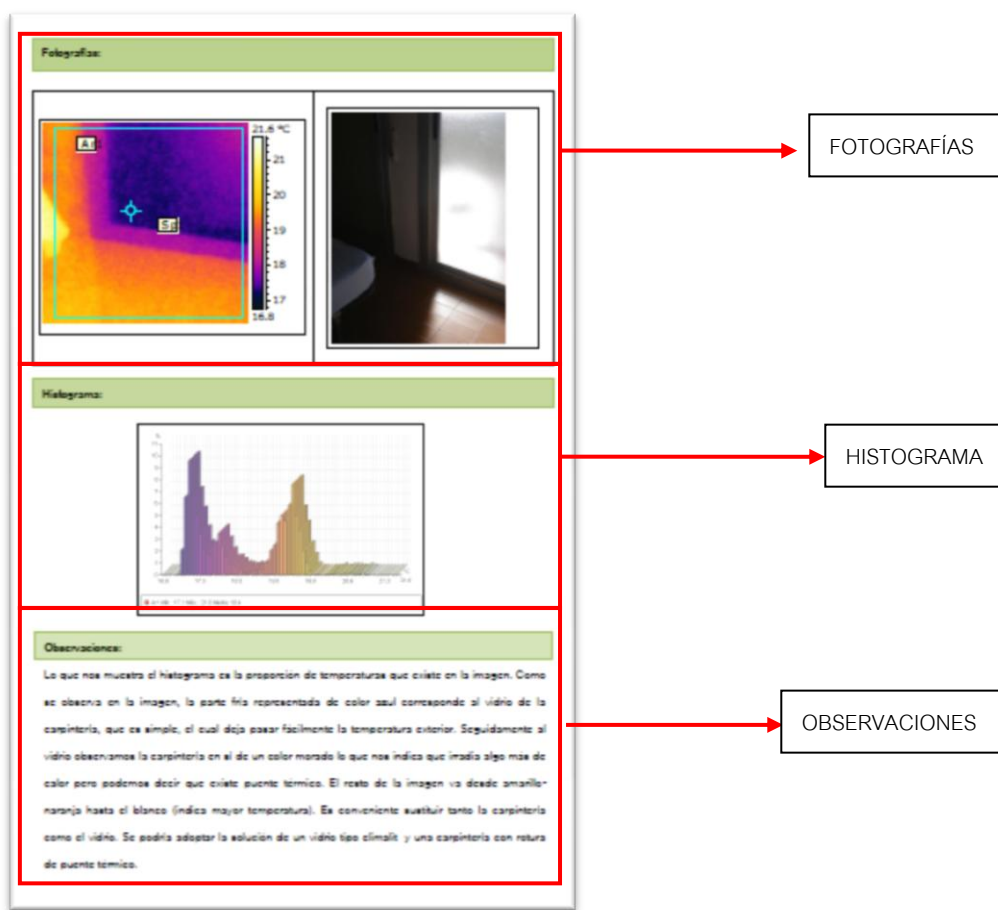
Fig. 34. Segunda parte de la ficha termográfica

En esta imagen se muestra el margen inferior de la ventana de la ficha "03IN" la cual presenta los mismos síntomas. La persiana está levantada y lo que se ve en el cristal es un reflejo de la habitación dado que la cámara detecta esa radiación. Observamos que el marco de la carpintería está muy mal aislado ya que vemos una zona inferior de color muy oscuro lo que nos indica la entrada de una gran cantidad de frío (15°C). El resto del paramento que rodea a la ventana parece normal. La solución propuesta consistiría en la sustitución de la carpintería por una con rotura de puente térmico y el vidrio por uno doble o del tipo climalit.
