## I01e

Elemento: ☒ Carpintería☐ Fachada☐ BalconesMarco: ☐ PVC☒ Aluminio☐ OtroVidrio: ☒ Simple☐ Doble☐ Climalit

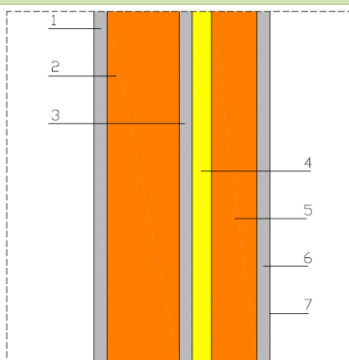
1. Enfoscado de mortero de cemento, e = 2 cm.

2. LH-11

3. Mortero hidrófugo, e = 2cm

4. Aislamiento lana de roca e = 3cm

5. LH-7

$$U = 0,612 < 1,07 \text{ W/m}^2 \text{ K}$$

6. Enfoscado, e = 2cm

7. Enlucido de yeso, e=1,5cm.

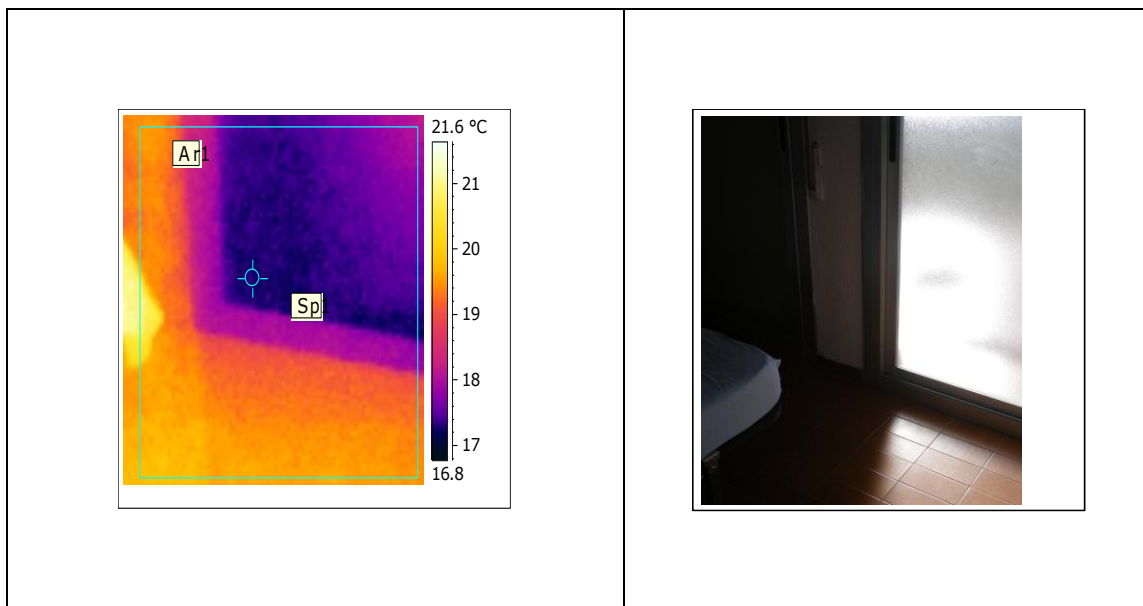
La fotografía está realizada en el interior de una vivienda (9ª planta) del edificio objeto de estudio, concretamente en el dormitorio principal. Esta ventana da a un balcón cubierto. La temperatura interior es de 22° y la exterior de 15°. La humedad relativa del ambiente está sobre el 60 %.

Lo que nos muestra el histograma es la proporción de temperaturas que existe en la imagen. Como se observa en la imagen, la parte fría representada de color azul corresponde al vidrio de la carpintería, que es simple, el cual deja pasar fácilmente la temperatura exterior. Seguidamente al vidrio observamos la carpintería en sí de un color morado lo que nos indica que irradia algo más de calor pero podemos decir que existe puente térmico. El resto de la imagen va desde amarillo-naranja hasta el blanco (indica mayor temperatura). Es conveniente sustituir tanto la carpintería como el vidrio. Se podría adoptar la solución de un vidrio tipo climalit y una carpintería con rotura de puente térmico.
