## I02e

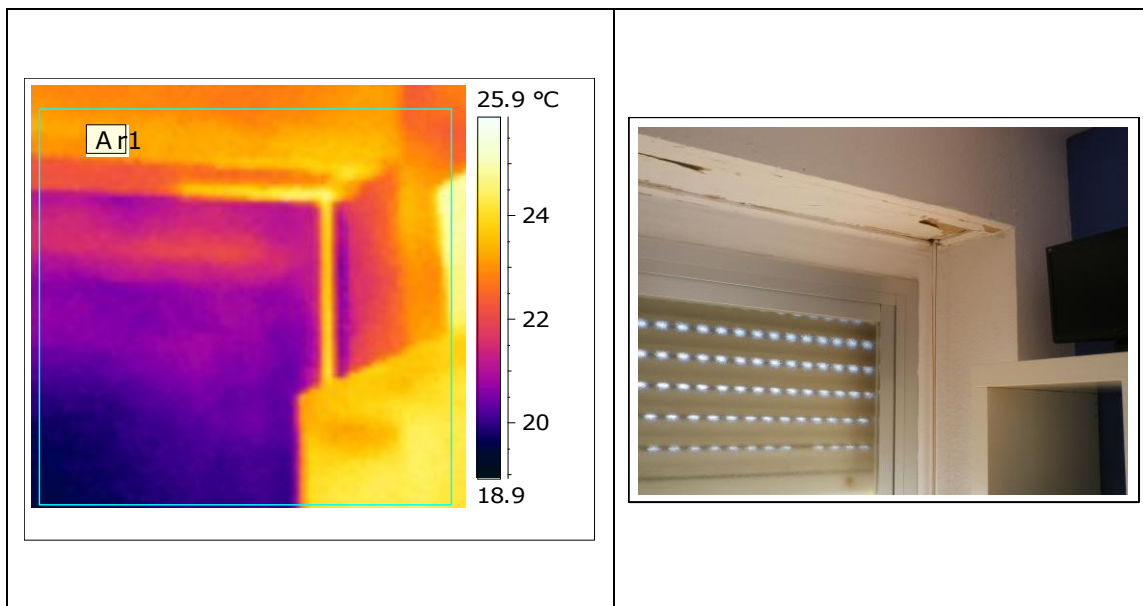
La fotografía está realizada en el interior de una vivienda (9ª planta) del edificio objeto de estudio, concretamente en el dormitorio principal. Esta ventana da a un balcón cubierto. La temperatura interior es de 22° y la exterior de 15°. La humedad relativa del ambiente está sobre el 60 %.

Esta imagen termográfica está tomada en la misma ventana que "01IE" pero en la esquina opuesta. El histograma muestra claramente la gran cantidad de parte "fría" que existe en el vidrio. Se puede observar la caja de la persiana con su correa, el vidrio propio de la ventana y parte del cerramiento. Toda la parte azul representa el cristal el cual, al ser simple, se aprecia la gran pérdida de temperatura que hay. La parte que tapa inferiormente la caja de la persiana está a distinta temperatura, está más caliente (color amarillo) al ser de distinto material que el resto de elementos que intervienen en la imagen. La solución es idéntica a la imagen anterior 01Ee. Habría que sustituir la carpintería por una con rotura de puente térmico y el vidrio por uno doble o del tipo climalit.
