## I10e

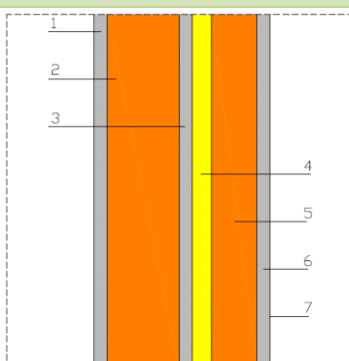
1. Enfoscado de mortero de cemento, e = 2 cm.

2. LH-11

3. Mortero hidrófugo, e = 2cm

4. Aislamiento lana de roca e = 3cm

5. LH-7

6. Enfoscado, e = 2cm

7. Enlucido de yeso, e=1,5cm.

$$U = 0,612 < 1,07 \text{ W/m}^2 \text{ K}$$

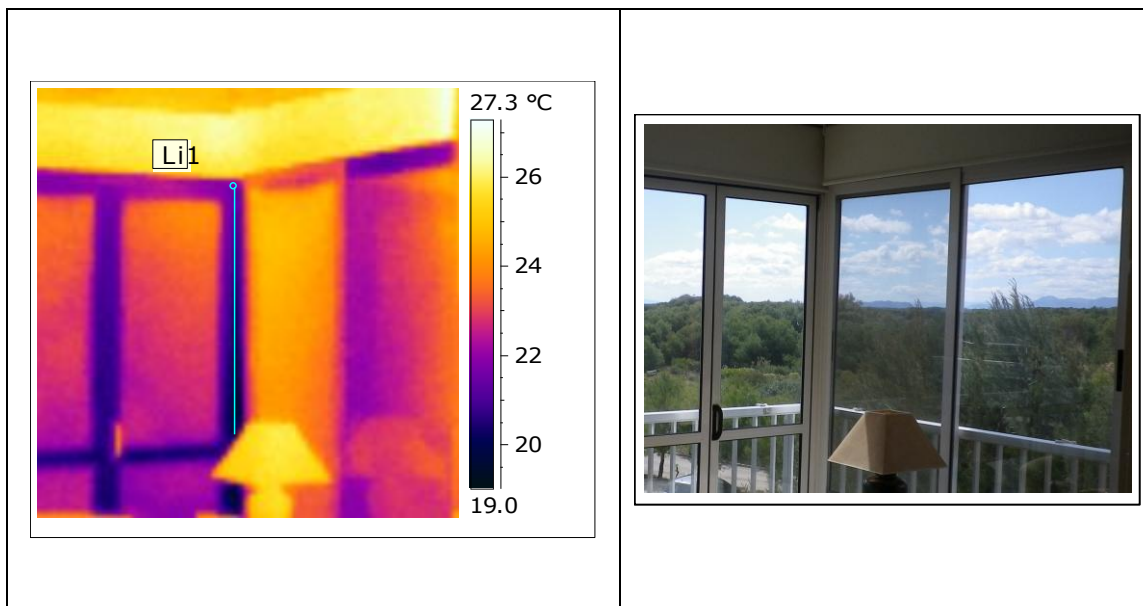
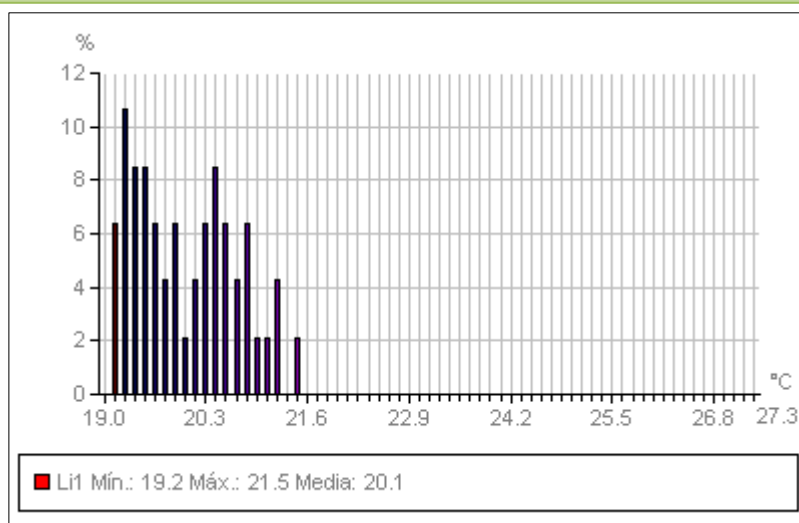
La fotografía está realizada en el interior de una vivienda en un segundo piso orientado al Este. La carpintería es de aluminio sin rotura de puente térmico y los cristales del tipo climalit. La temperatura interior es de 26 °C y la exterior de 17°C con una humedad aproximada del 50%.

La imagen está tomada en la misma vivienda que en la ficha "09IE" sólo que en este caso se ha realizado en el punto de cierre del ventanal. Esta vez se ha representado el histograma mediante una línea que abarca todo el cierre verticalmente y en su longitud. La línea "li1" muestra todos los puntos que abarca el cierre lo cual nos indica las temperaturas más "frías" (color azul oscuro) de la imagen. Esto significa que por ahí hay una gran entrada de aire exterior. Si nos acercamos al cierre podemos observar que no es un cerramiento estanco debido a la antigüedad de la carpintería. La solución podría ser la sustitución de los anclajes y de las gomas que hacen que el ventanal cierra de manera estanca.
