## I11s

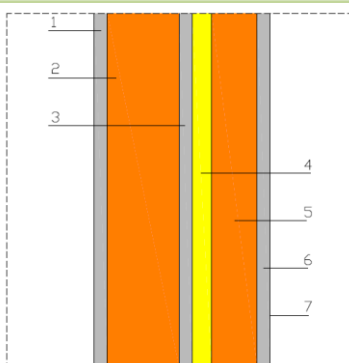
1. Enfoscado de mortero de cemento, e = 2 cm.

2. LH-11

3. Mortero hidrófugo, e = 2cm

4. Aislamiento lana de roca e = 3cm

5. LH-7

6. Enfoscado, e = 2cm

7. Enlucido de yeso, e=1,5cm.

$$U = 0,612 < 1,07 \text{ W/m}^2 \text{ K}$$

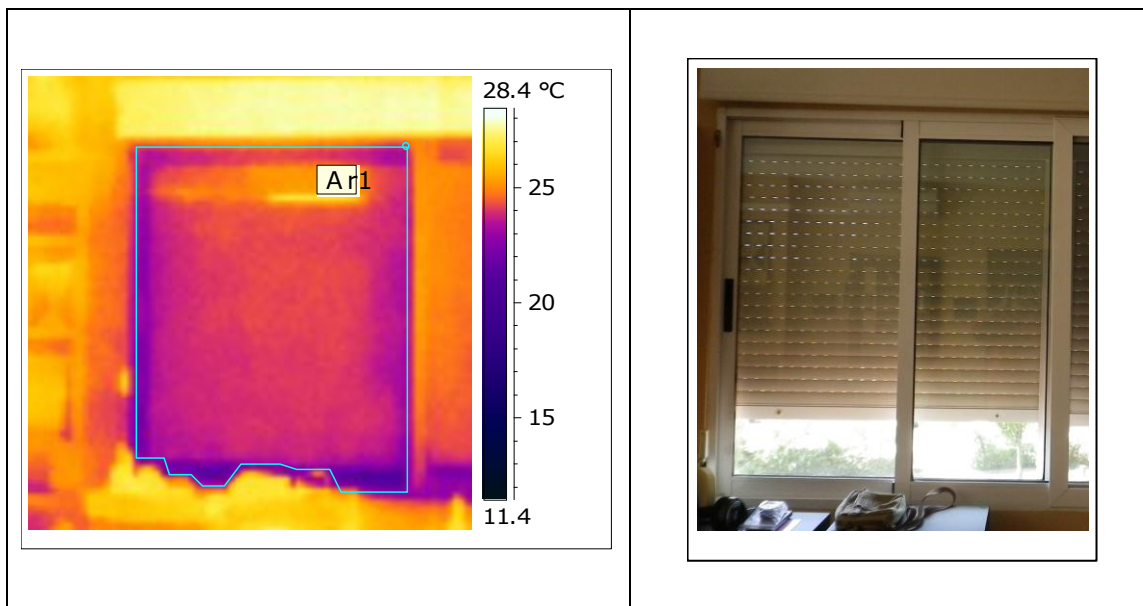
La fotografía está realizada en el interior de una vivienda en un cuarto piso orientado al Sur. La carpintería es de PVC con rotura de puente térmico y los cristales del tipo climalit. La temperatura interior es de 27 °C y la exterior de 17°C con una humedad aproximada del 50%.

Se observa en esta imagen un comportamiento aceptable de toda la carpintería en su conjunto ya que los cristales son del tipo climalit y los marcos son de PVC con rotura de puente térmico. Para reflejar esto, en la imagen se ha seleccionado un área "Ar1" que representa el conjunto de marco y cristal. Como se ve en histograma, predomina el porcentaje de colores cálidos que indica una temperatura cercana a la del habitáculo. En general tiene un buen comportamiento ya que no se producen pérdidas desde el interior ni ganancias desde el exterior.
