## I03n

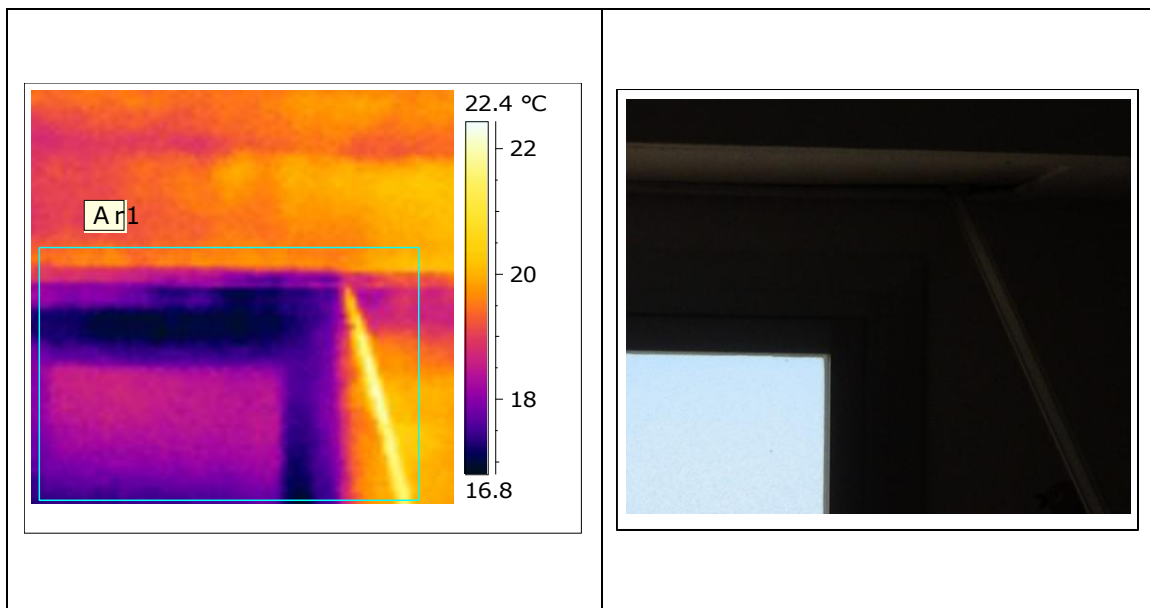
La fotografía está realizada en el interior de una vivienda (7ª planta) del edificio objeto de estudio, concretamente en el dormitorio simple. La temperatura interior es de 22° y la exterior de 15°. La humedad relativa del ambiente está sobre el 60 %.

Lo primero que observamos es el puente térmico que se produce en la carpintería de aluminio. El color que se ve en el vidrio morado es un reflejo en el mismo. Se refleja una parte del espacio con radiación pero en realidad el vidrio está más o menos a la misma temperatura que el aluminio. La correa de la persiana se ve de un color amarillo-blanco dado que se trata de un elemento de distinto material y, por tanto, irradia más. El resto del cerramiento que rodea a la ventana parece normal. Se puede ver también como entra el frío en la caja de persiana al no estar ésta bien instalada. Todo esto genera una ineficiencia a la hora de calefactar/enfriar el espacio. Como hemos dicho antes, es aconsejable la sustitución de la carpintería por una con rotura de puente térmico y el cristal por uno doble o del tipo climalit.
