I04n

## Situación:

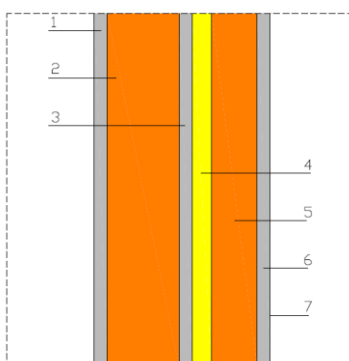
## Composición del cerramiento:

1. Enfoscado de mortero de cemento, e = 2 cm.

2. LH-11

3. Mortero hidrófugo, e = 2cm

4. Aislamiento lana de roca e = 3cm

5. LH-7

6. Enfoscado, e = 2cm

7. Enlucido de yeso, e=1,5cm.

$$U = 0,612 < 1,07 \text{ W/m}^2 \text{ K}$$

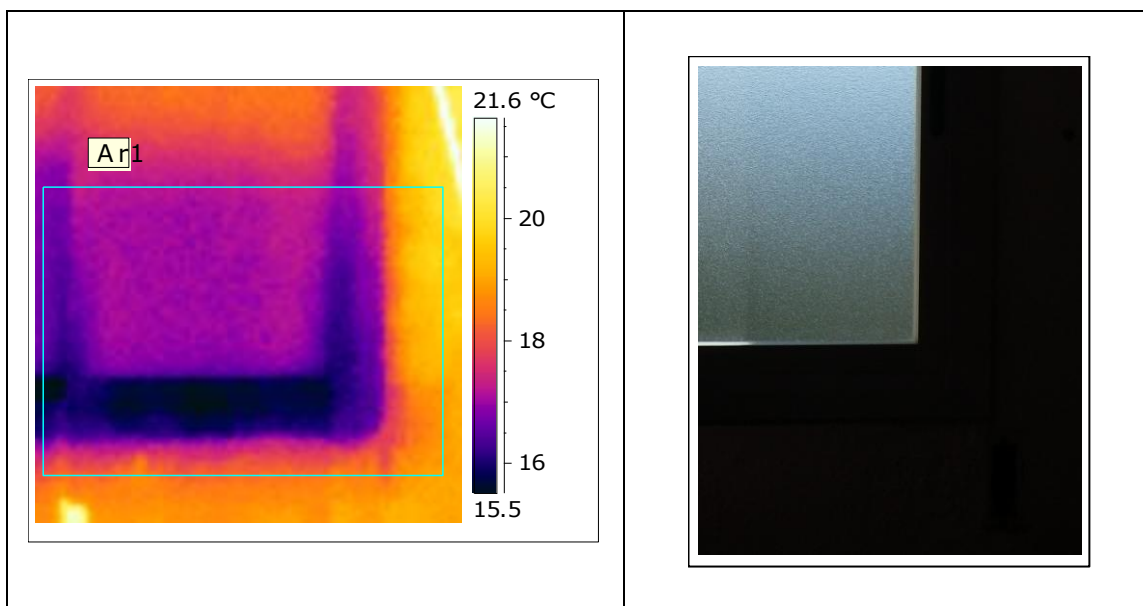
## Fotografías:

La fotografía está realizada en el interior de una vivienda (7ª planta) del edificio objeto de estudio, concretamente en el dormitorio principal. Esta ventana da a un balcón cubierto. La temperatura interior es de 22° y la exterior de 15°. La humedad relativa del ambiente está sobre el 60 %.

En esta imagen se muestra el margen inferior de la ventana de la ficha "03IN" la cual presenta los mismos síntomas. La persiana está levantada y lo que se ve en el cristal es un reflejo de la habitación dado que la cámara detecta esa radiación. Observamos que el marco de la carpintería está muy mal aislado ya que vemos una zona inferior de color muy oscuro lo que nos indica la entrada de una gran cantidad de frío (15°C). El resto del paramento que rodea a la ventana parece normal. La solución propuesta consistiría en la sustitución de la carpintería por una con rotura de puente térmico y el vidrio por uno doble o del tipo climait.
