## E05e

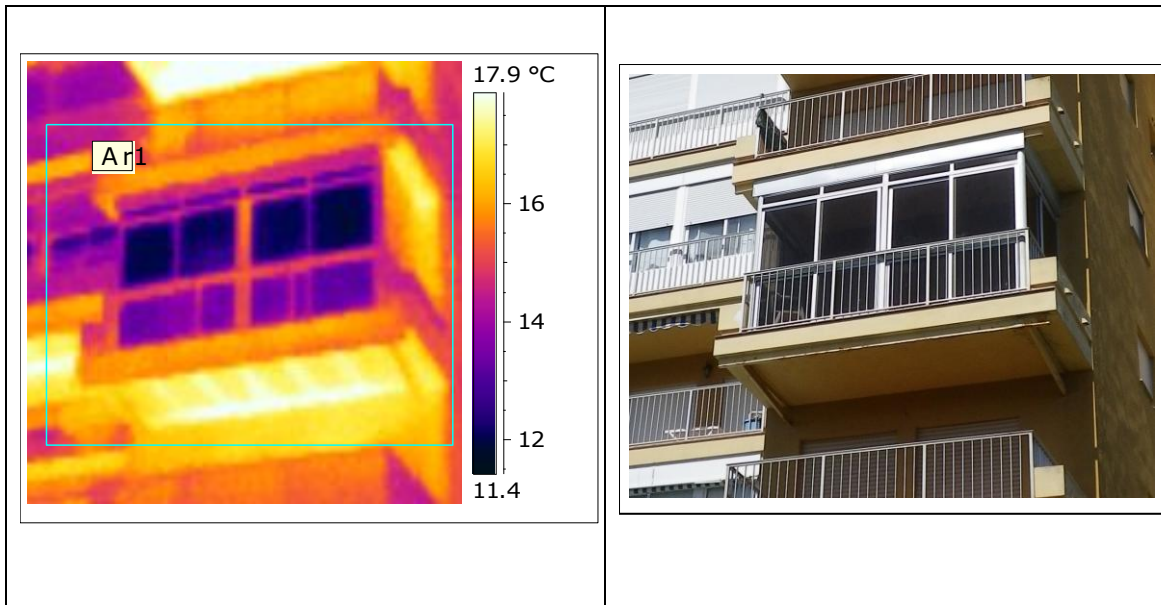
La fotografía está realizada desde el exterior, El balcón que se muestra se encuentra en la tercera planta. Se trata de un balcón acristalado con vidrio simple dado que se acristaló en los años 90. La temperatura exterior es de 19°. La humedad relativa del ambiente está sobre el 60 %.

En esta imagen llama la atención la parte de cristal la cual está de un color azul oscuro lo que nos indica el deficiente aislamiento de la carpintería. En esta zona se producirán situaciones desfavorables de confort tanto en verano como en invierno. En la parte inferior del voladizo se pueden observar las líneas de color amarillo-blancas las cuales pertenecen al entramado del mismo (hormigón). Esto se produce por las diferentes densidades de los materiales lo que conlleva a distintas inercias térmicas. Es conveniente sustituir toda la carpintería y el acristalamiento. También es conveniente aumentar el espesor del revestimiento en la parte inferior del voladizo o disponer una tipología de fachada distinta como se verá más adelante.
