## E06o

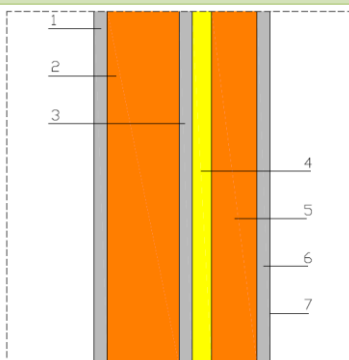
## Composición del cerramiento:

1. Enfoscado de mortero de cemento, e = 2 cm.

2. LH-11

3. Mortero hidrófugo, e = 2cm

4. Aislamiento lana de roca e = 3cm

5. LH-7

$U = 0,612 < 1,07 \text{ W/m}^2 \text{ K}$

6. Enfoscado, e = 2cm

7. Enlucido de yeso, e=1,5cm.

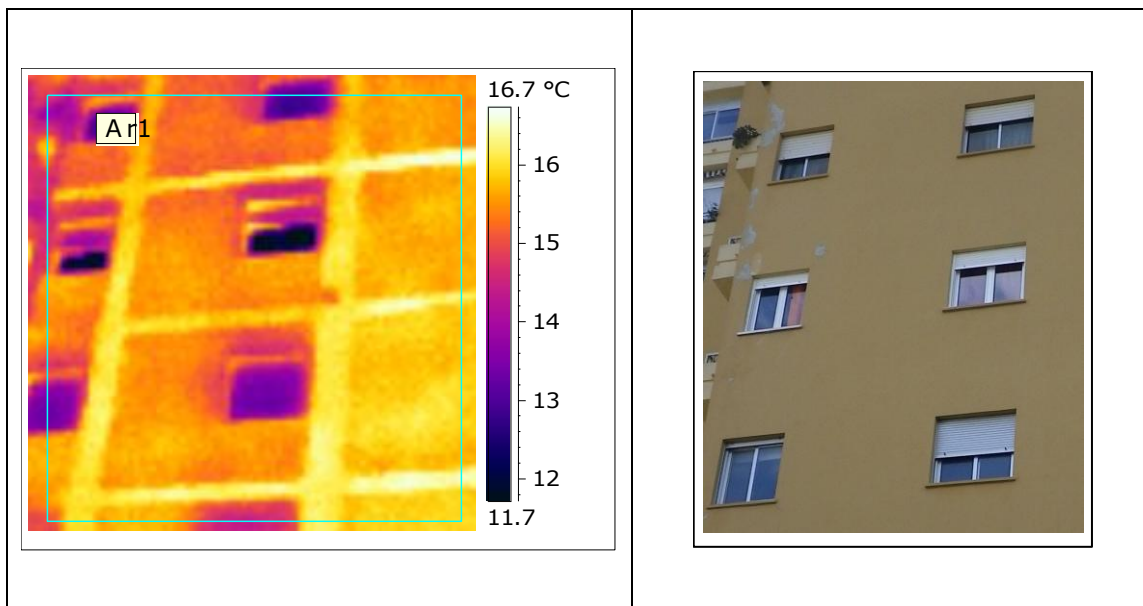
La imagen está realizada desde el exterior y en la fachada oeste en las ventanas de tercero, cuarto y quinto piso. La temperatura exterior es de 17 °C. Éste es uno de los tres tramos de fachada sin balcones que tiene la torre. La foto está realizada cuando no había radiación directa del sol sobre el paramento.

En esta imagen se observa claramente la cuadrícula que forma la estructura de la torre. Se ven los forjados y los pilares de hormigón armado. Esto es debido a diferentes causas. El revestimiento de la fachada es demasiado delgado y los materiales son de distintas densidades. Esto indica la distinta inercia térmica de cada material. El hormigón irradia más temperatura (ondas electromagnéticas) que el cerramiento de la fachada compuesto por fábrica de ladrillo para revestir y pintura. Con respecto a los huecos, podemos observar distintas tipologías. Los huecos que muestran un color más cálido indican que el vidrio es doble. Los huecos con vidrio simple se ven reflejados de un color más oscuro los cuales sería conveniente que se sustituyeran. La fachada podría resolverse con otra tipología como la ventilada que más adelante veremos.
