## E08n

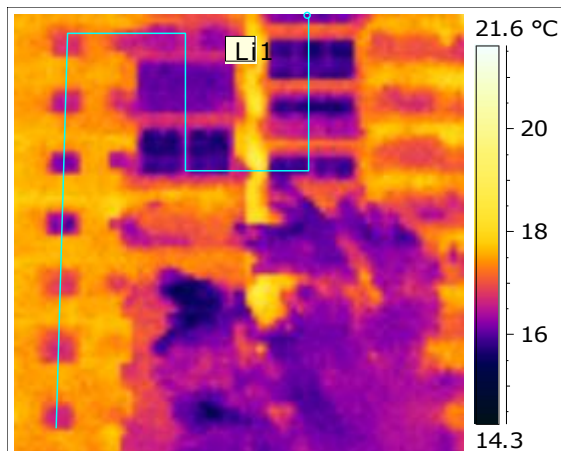
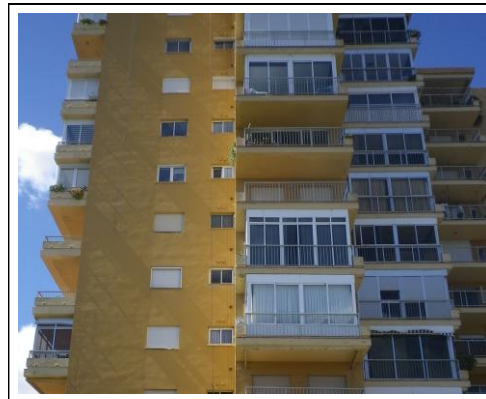
La fotografía está realizada desde el exterior hacia la fachada principal de la torre. Esta imagen nos da idea general sobre el comportamiento de la fachada "fría" ya que está orientada a Norte. La temperatura ambiente es de unos 19°C y la humedad está en torno a un 65%.

Esta imagen recoge distintas tipologías de huecos y carpinterías. Esta vez el histograma se basa en la línea que pasa por cada hueco la cual recoge cada temperatura puntual y lo representa en el mismo. Se puede observar en las ventanas las distintas tipologías de los vidrios dadas las distintas tonalidades de azul. Las ventanas con colores más cálidos trabajan aíslan más del ambiente exterior que las de colores más oscuros. En los vidrios de los balcones cerrados pasa lo mismo, en las plantas superiores se observa que estos vidrios aíslan muy poco. Una solución adecuada sería la sustitución de las carpinterías menos aislantes y un refuerzo aislante (f. ventilada) para los paños de fachada.
