I09e

La fotografía está realizada en el interior de una vivienda en un segundo piso orientado al Este. La carpintería es de aluminio sin rotura de puente térmico y los cristales del tipo climalit. La temperatura interior es de 26 °C y la exterior de 17°C con una humedad aproximada del 50%.

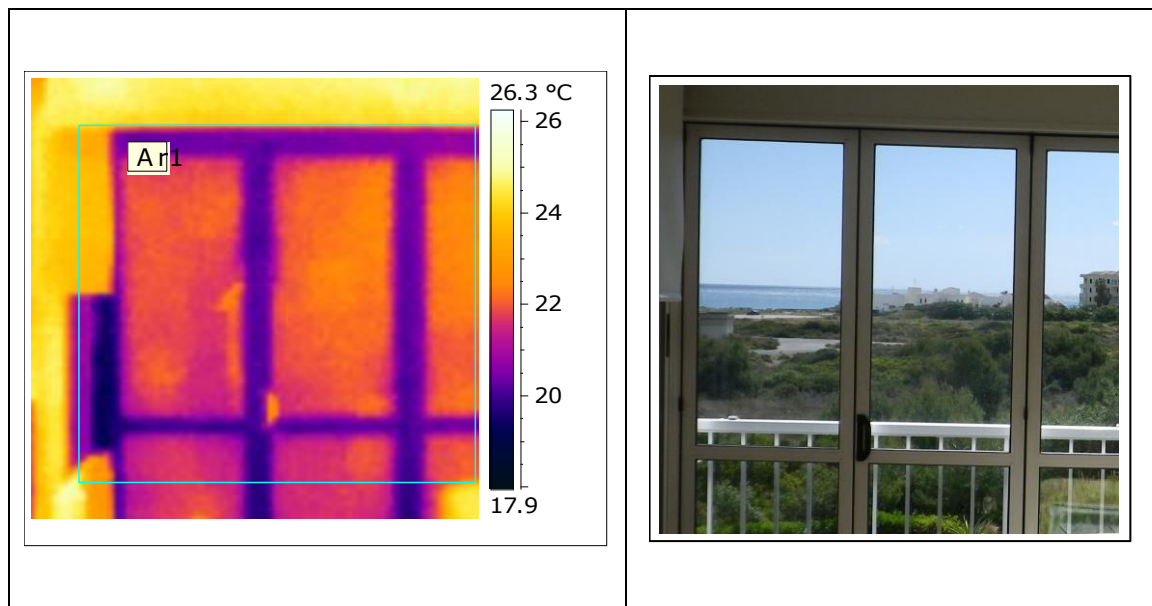
Se observa en esta imagen que la carpintería de aluminio blanco hace de puente térmico ya que se ve de un color azul oscuro lo que indica menor temperatura superficial. En cuanto a los cristales podemos decir que tienen un mejor comportamiento aislante que en casos anteriores ya que se trata de cristales del tipo climalit. Esto se ve en la imagen ya que tienen un color anaranjado lo que indica que la temperatura superficial del cristal está más cercana a la temperatura del habitáculo consiguiendo un mejor confort térmico. En este caso convendría mejorar los cierres y evitar lo máximo posible los puentes térmicos que se producen.
