# Proyecto de rehabilitación de un edificio construido en muro de carga de acuerdo con la normativa sísmica italiana.

Jose Héctor Martínez

El presente proyecto se basa en la rehabilitación y cambio de uso de un edificio agrario construido en muro de mampostería de acuerdo con la normativa sísmica italiana.

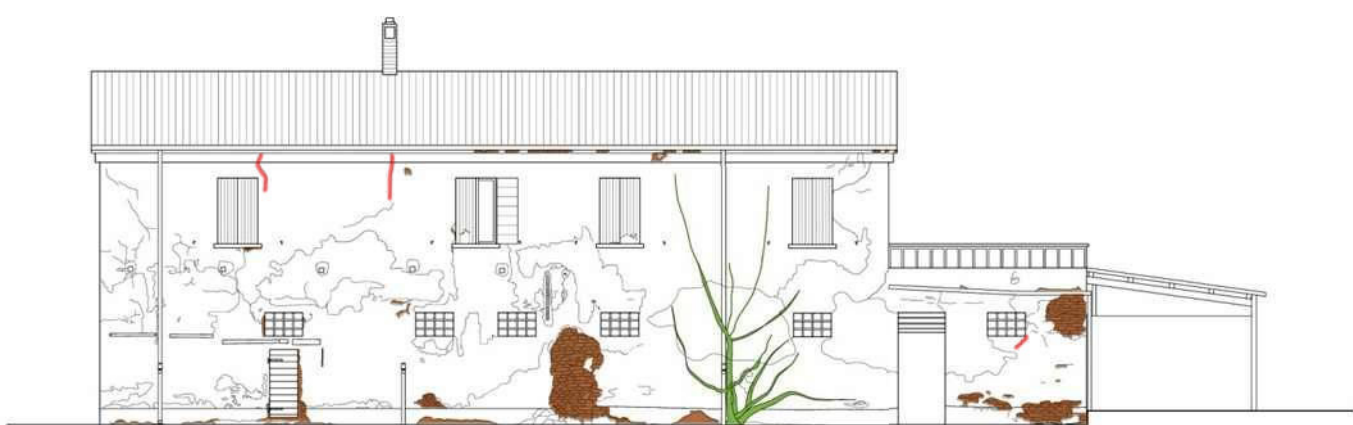
Presencia de vegetación, pérdida del recubrimiento del muro tanto interior como exteriormente

Cosido de las mismas asegurando la correcta traba. Se cambiará todo el recubrimiento.

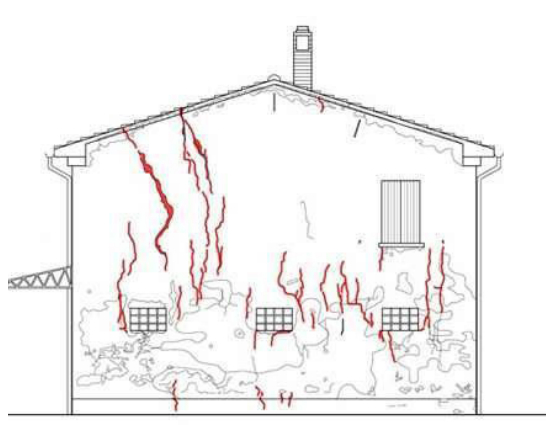
Grietas que se corresponden con el forjado de perfiles metálicos, y con los anclajes de la cubierta.

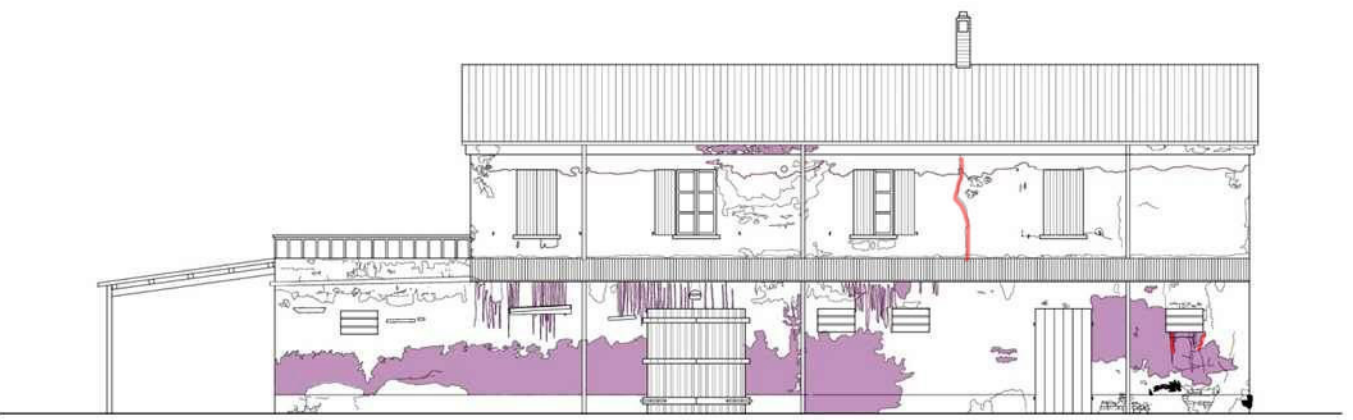
Grietas longitudinales que dividen el muro y gran variación cromática debido a la humedad.

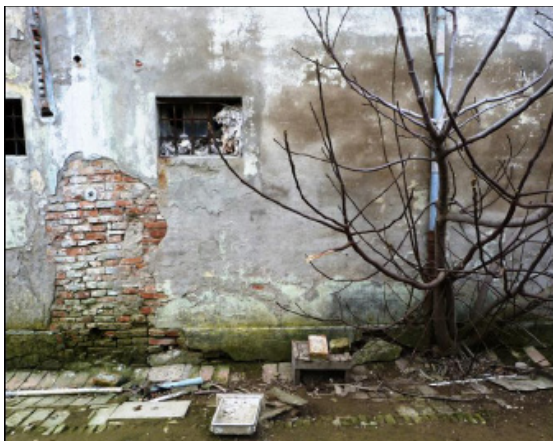
Desprendimiento del recubrimiento y presencia de vegetación.
