Retrato de hombre anónimo. Análisis y propuesta de  
intervención de un óleo sobre tabla de Fernando Cabrera  
Cantó

Trabajo Fin de Grado

Grado en Conservación y Restauración de Bienes Culturales

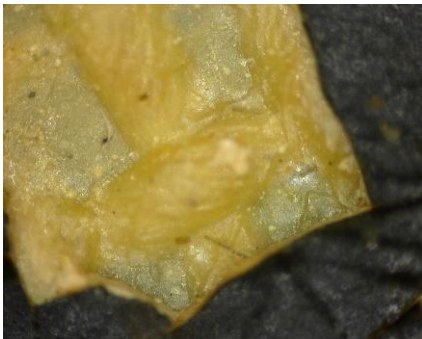
Fig. 15 Laguna observada con un microscopio digital Dino-lite® Aumento a 220x.

La obra fue realizada sobre una preparación de origen comercial, la cual se aprecia de manera directa en diversas zonas de la superficie pictórica (Fig. 15). Esta exposición parcial de la capa de preparación se considera una característica inherente a la técnica empleada por el autor, especialmente teniendo en cuenta que se trata de una obra de estudio, donde ciertos acabados pueden haber sido omitidos deliberadamente en función del propósito exploratorio o experimental del ejercicio pictórico.

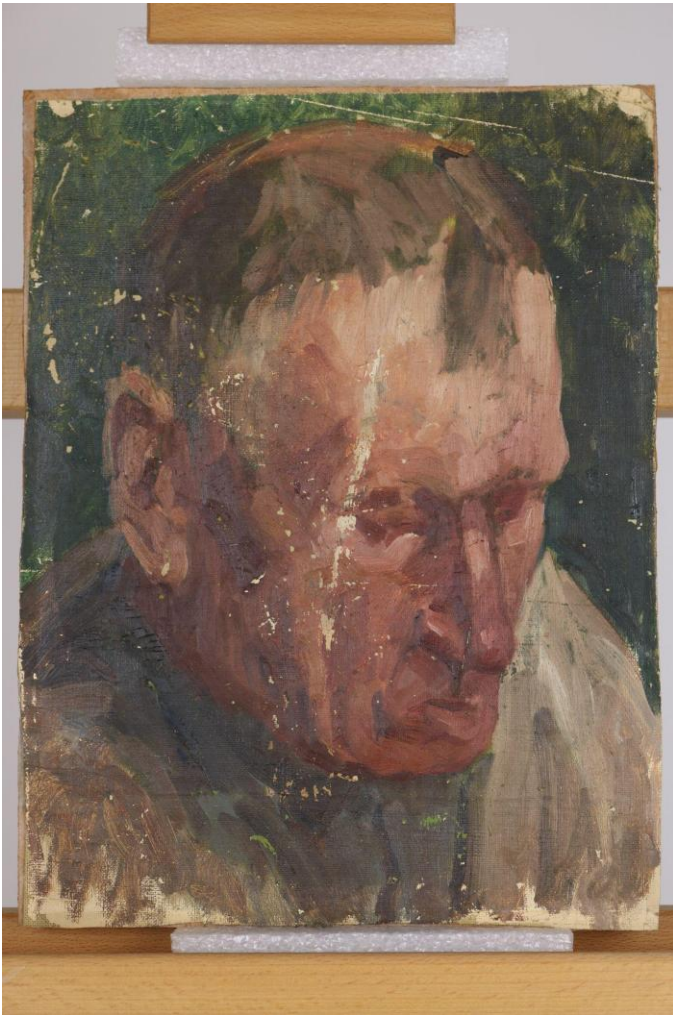
La obra se encuentra en un estado de conservación general aceptable, conservando su integridad estructural y legibilidad estética. No obstante, presenta algunos deterioros localizados que, si bien no comprometen de forma significativa su estabilidad, requieren atención para prevenir su evolución y garantizar la adecuada preservación de la obra a largo plazo.

Fig. 21 Estado de conservación del anverso de la obra objeto de estudio.

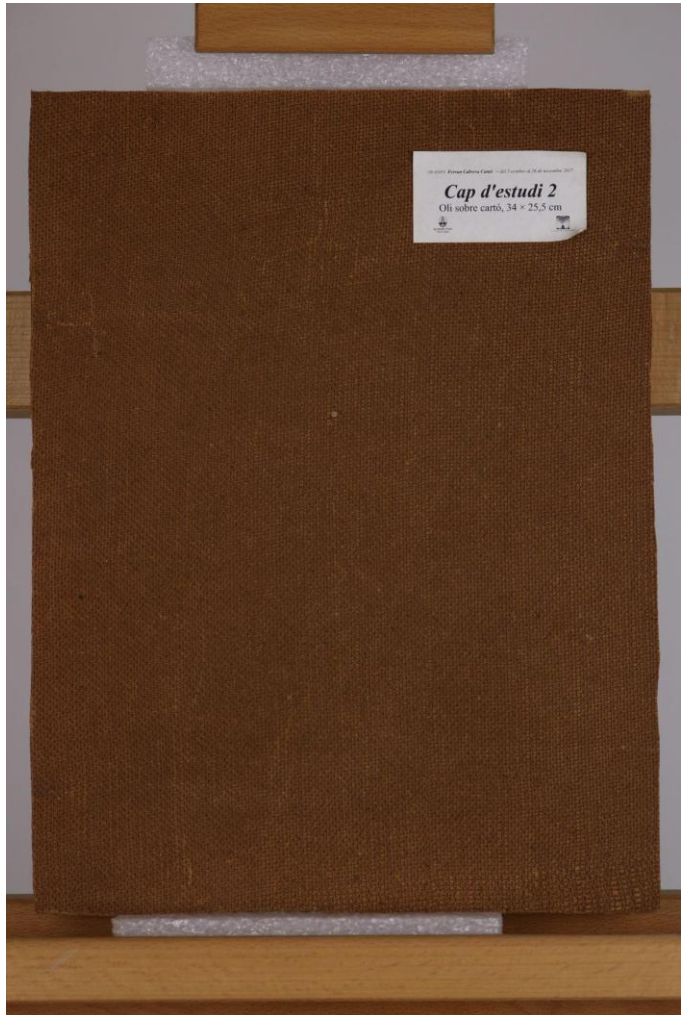
Fig. 20 Estado de conservación del reverso de la obra objeto de estudio.

En términos generales, el soporte presenta un buen estado de conservación, sin evidencias de pérdidas materiales, deformaciones, roturas, tensiones estructurales o alteraciones visibles que comprometan su estabilidad. No se observan faltantes, desgastes mecánicos ni afecciones biológicas en la superficie o en sus bordes, lo que indica que ha sido almacenado y manipulado de manera adecuada.

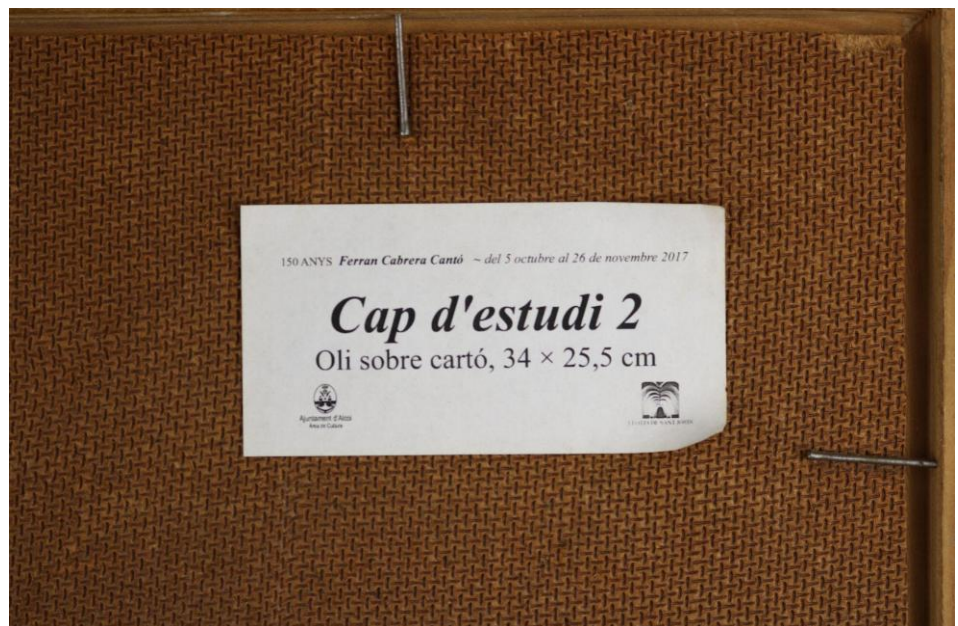
Fig. 23 Fotografía detalle de la etiqueta ubicada en el reverso de la obra.

Un elemento a destacar es la presencia de una etiqueta adherida parcialmente (Fig. 23), correspondiente a una exposición temporal en la que la obra fue cedida. Dicha etiqueta, que contiene información relevante sobre la muestra, se encuentra despegada en algunos puntos, por lo que se sugiere su adhesión localizada, utilizando materiales compatibles y reversibles que aseguren su conservación sin interferir con el soporte original.

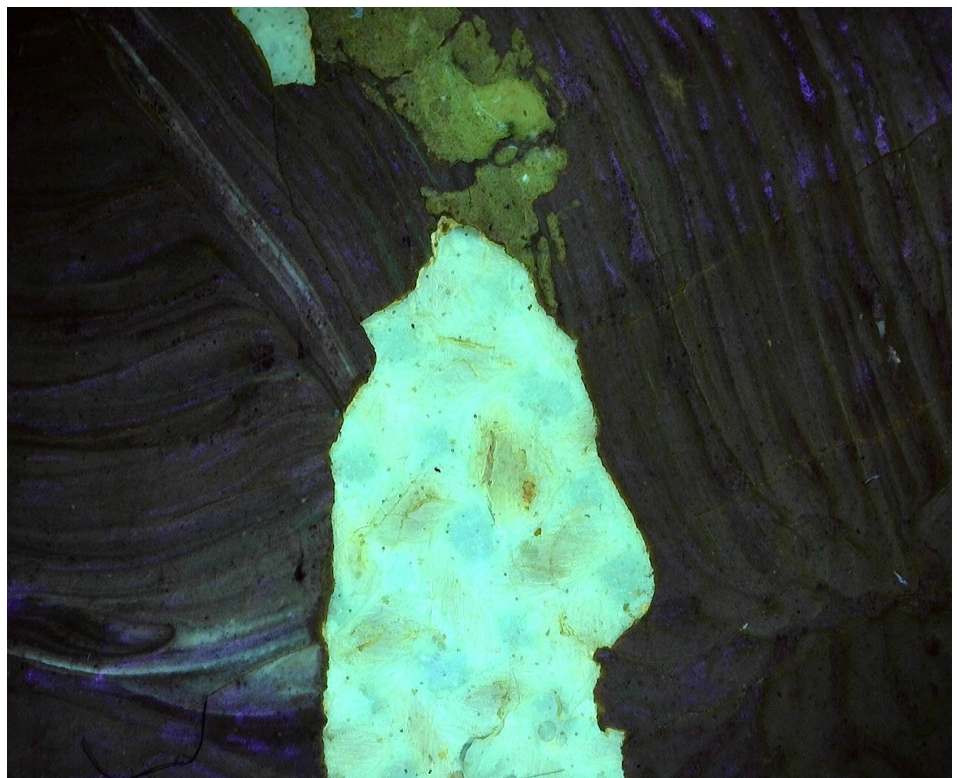
El soporte textil presenta un estado de conservación general bastante bueno, sin signos evidentes de degradación estructural severa ni alteraciones importantes en su comportamiento físico (Fig.24). La obra se encuentra firmemente adherida a un soporte rígido, mediante un adhesivo que ha mantenido su función de fijación de manera uniforme en la mayor parte de la superficie. Sin embargo, se han identificado algunas zonas puntuales especialmente en bordes y extremos donde la adhesión ha fallado parcialmente, debido a la ausencia o pérdida localizada del adhesivo.

Fig. 24 Fotografía con luz ultravioleta empleando un microscopio digital Dino-Lite® con aumento 55x. Se observa levemente el estado del soporte textil.

Estas áreas requieren una adhesión controlada para evitar futuros levantamientos o deformaciones del soporte textil. Es importante señalar que, por la naturaleza oculta del adhesivo entre los dos soportes, no fue posible llevar a cabo un análisis directo de su composición química, debido a la inaccesibilidad del material sin intervenir de forma invasiva.

El Beva® Film se aplica de manera localizada, fundiéndolo únicamente en los puntos que requieren consolidación. A continuación, sobre el anverso del soporte textil, se ejerce presión y calor de forma controlada y en posición horizontal. Para llevar a cabo esta acción sin comprometer la superficie original de la obra, se interpone una lámina de Melinex® entre la pintura y la herramienta de calor (espátula térmica). Esta barrera actúa como protección para evitar el contacto directo con la obra, previniendo posibles daños térmicos o mecánicos.

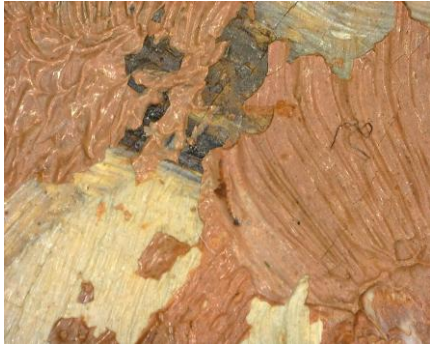
Fig. 25 Fotografía detalle de las capas pictóricas con un microscopio digital Dino-Lite® aumento 55x.

Al igual que el conjunto de la obra, los estratos pictóricos presentan un excelente estado de conservación general. No obstante, se observa una particularidad relevante: la presencia de múltiples lagunas distribuidas a lo largo de toda la superficie pictórica. Estas pérdidas generan un notable "ruido visual" (Fig. 25), lo cual interfiere en la correcta apreciación y lectura estética de la pintura, dificultando su contemplación integral. Entre estas lagunas, destaca especialmente una de gran tamaño situada a lo largo del rostro de la obra, que se extiende en diagonal, dificultando la lectura de la misma.

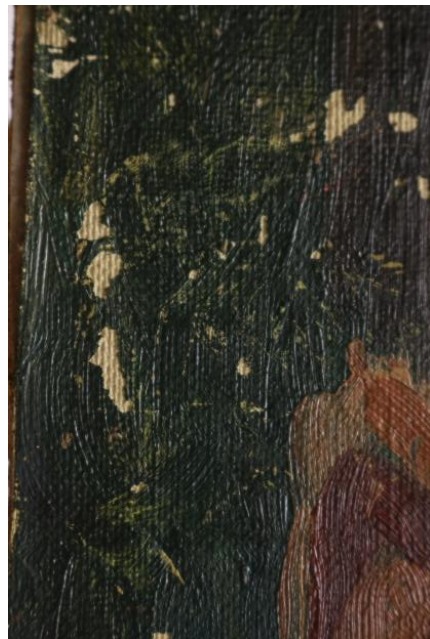
Fig. 26 Fotografía detalle de lagunas del fondo de la obra con luz rasante.

Por otro lado, algunas de las lagunas son más profundas y severas, ya que comprometen no solo la película pictórica, también la capa de preparación (Fig.26). En estos casos, el daño llega hasta el soporte textil, dejando expuesta directamente la tela base sobre la que fue realizada la obra, lo cual representa una alteración material más significativa y delicada.
