La restauración del Retablo Mayor barroco de la Iglesia de Graja de Campalbo, Cuenca

Fecha: **Julio de 2024**

Lugar: **Graja de Campalbo, Cuenca**

Promotor: **Ayuntamiento de Graja de Campalbo, Iglesia parroquial de San Sebastián**

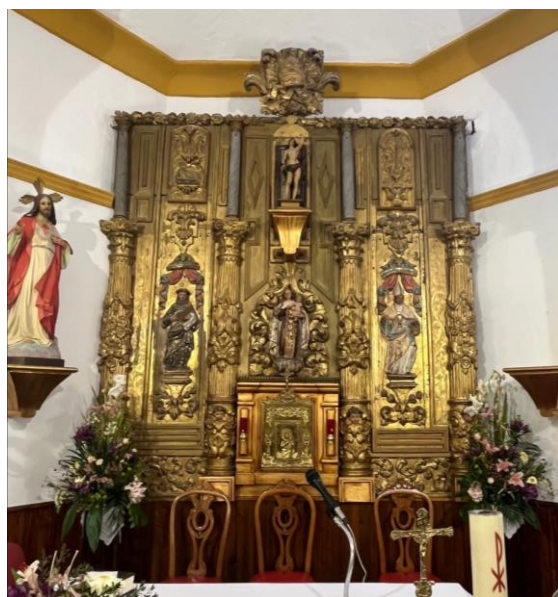
Esta intervención de restauración ha estado dirigida a la recuperación y mejora de las condiciones de conservación del retablo principal de la Iglesia de Graja de Campalbo (Figura 1), una pequeña población de la Serranía Alta de Cuenca. Se trata de una tipología de retablo barroco de pequeño formato, ubicado en el testero de la Iglesia de San Sebastián, conformado por piezas de distintas obras procedentes de alguna de las iglesias desaparecidas de la población de Moya (Cuenca). Es por ello que presenta una disposición anómala en sus proporciones, elementos y motivos decorativos.

Figura 1. Vista general del retablo, antes de la restauración

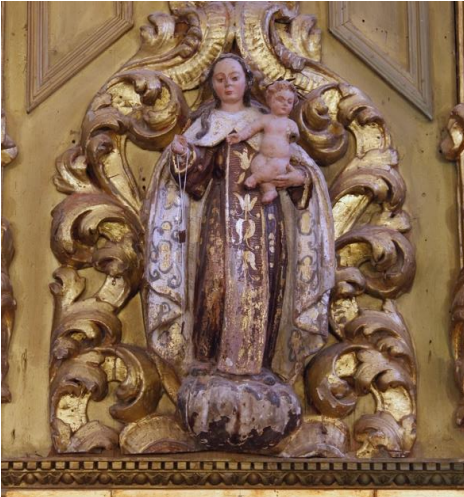
Figura 2. Relieve de la Virgen del Carmen

En las zonas con policromías se apreciaba también un desgaste de color, especialmente en la mitad inferior del relieve de la Virgen (véase Figura 2).

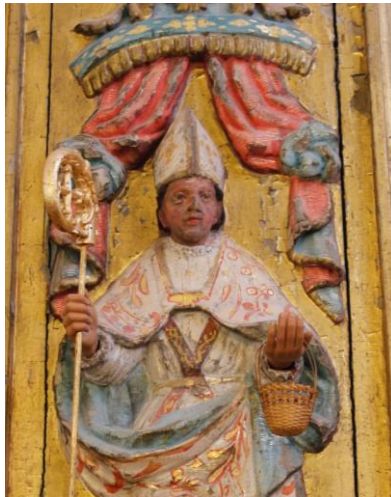
Figura 3. Detalle de San Julián

En las calles laterales, simulando una ménsula en voladizo, aparecen los relieves de San Antonio de Padua y San Julián (Figura 3), ambos coronados por un pabellón textil rematado en forma de doselete todo tratado técnicamente a través del dorado, estofado y policromado.

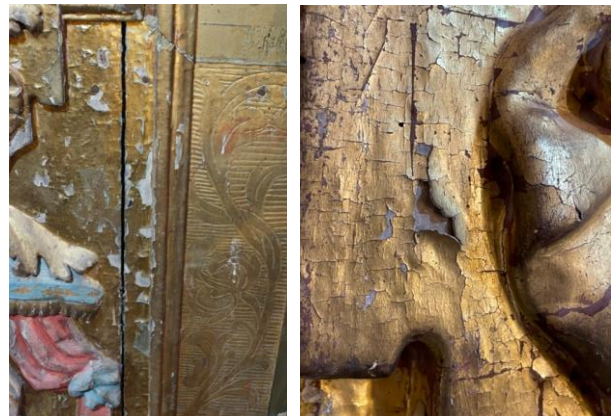
El estado de conservación del conjunto era deficiente, con una importante acumulación de suciedad superficial. Las principales alteraciones se debían a problemas de consolidación y delaminación de estratos de preparación, que afectaban puntualmente a zonas doradas al agua, produciendo levantamientos y numerosos daños en los estratos, con la pérdida de la decoración de lámina metálica (Figuras 5 y 6).

Figuras 5 y 6. Detalles de descohesión y levantamiento en zonas doradas

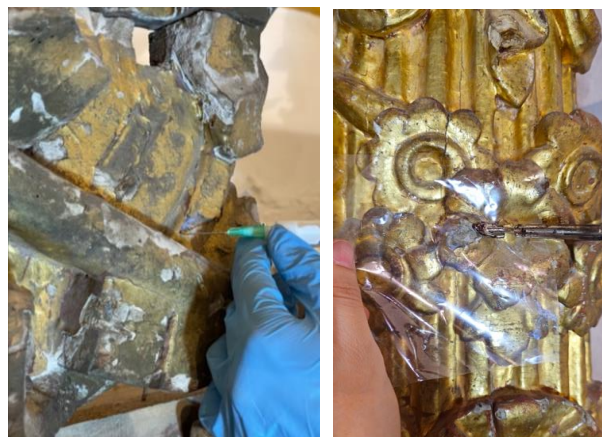
Figuras 7 y 8. Proceso de consolidación de estratos

Tras los tratamientos iniciales de limpieza superficial y desinsectación del soporte, se acometió el proceso de intervención de las superficies doradas. Para ello, se realizó la consolidación de estratos con delaminación y levantamientos, mediante inyección de adhesivo acrílico en emulsión y calor (Figuras 7 y 8), y se realizó la limpieza de la lámina metálica por medio de emulsión grasa (W/O), con el fin de eliminar restos de suciedad y repintes de purpurina dorada.

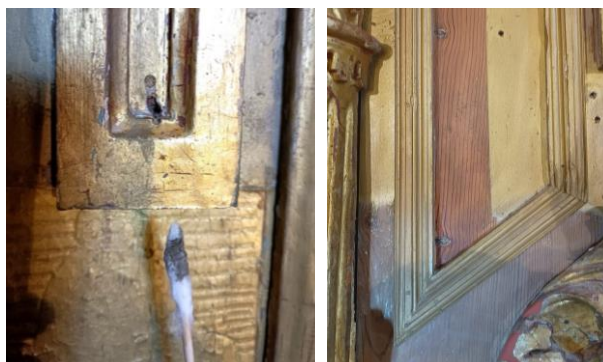
En la mayor parte de las zonas añadidas (ático, fondos y molduras nuevas), el retablo presentaba numerosos repintes realizados con purpurina dorada, que había oxidado hacia un tono verdoso y opaco que enturbiaba la visión del conjunto. Además, esta purpurina se había empleado también sobre zonas con dorado al agua, que invadían de forma intrusista la visión primigenia de la obra (Figuras 9 y 10). Para las zonas añadidas, como criterio de intervención, se decidió dejar la madera vista como técnica de soporte neutro, con el fin de resaltar la

Figuras 9 y 10: Proceso de limpieza de superficies doradas con la eliminación de repintes y suciedad, y eliminación de purpurina

calidad de los trabajos en talla de los relieves y de los dorados originales (Figura 9).

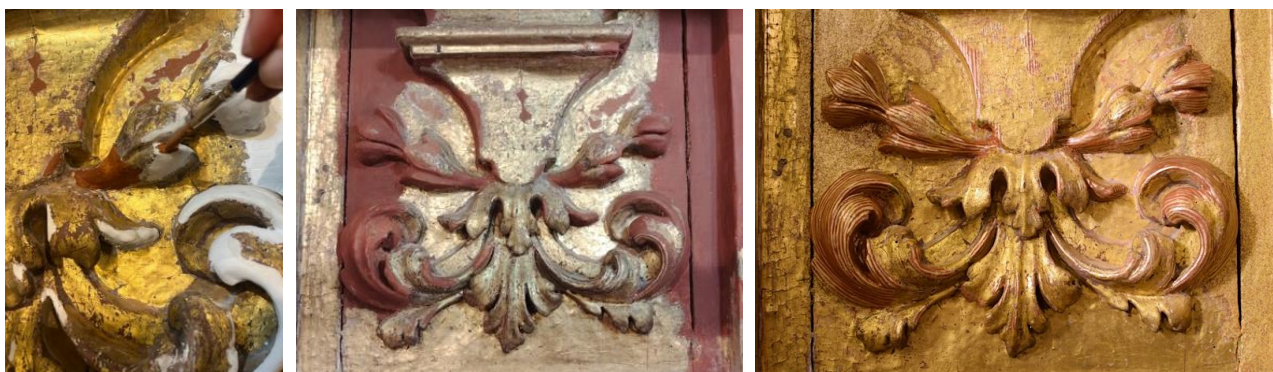
Figuras 11, 12 y 13. Secuencia del proceso de reposición de estucos, tonalidad base color bol y reintegración por rayado modular

Tan solo se llevaron a término procesos de estucado para su posterior reintegración cromática y de dorados en las zonas de policromía y lámina metálica originales. Para ello, se empleó una masilla tradicional a base de gelatina técnica y sulfato cálcico.

Para la reintegración cromática de las lagunas sobre lámina dorada se aplicó una primera tinta plana imitando el color rojizo del bol de las zonas circundantes, adaptándolo a cada espacio de pérdidas, ya que, al estar realizado el retablo por un conjunto de piezas diferentes, el color del bol variaba significativamente entre las distintas partes. Este tono de base se realizó con gouache, protegido una vez seco con barniz.

Para realizar el rayado modular, se empleó un gouache acrílico dorado en la misma tonalidad que el oro del retablo. Esta fórmula de retoque consiste en una sucesión de líneas paralelas adaptadas a los volúmenes de la obra, de tal manera que deja ver la tonalidad del bol inferior. De esta forma se consigue integrar completamente las pérdidas a cierta distancia, pero manteniendo el criterio de reconocimiento de las zonas reintegradas (Figura 13).

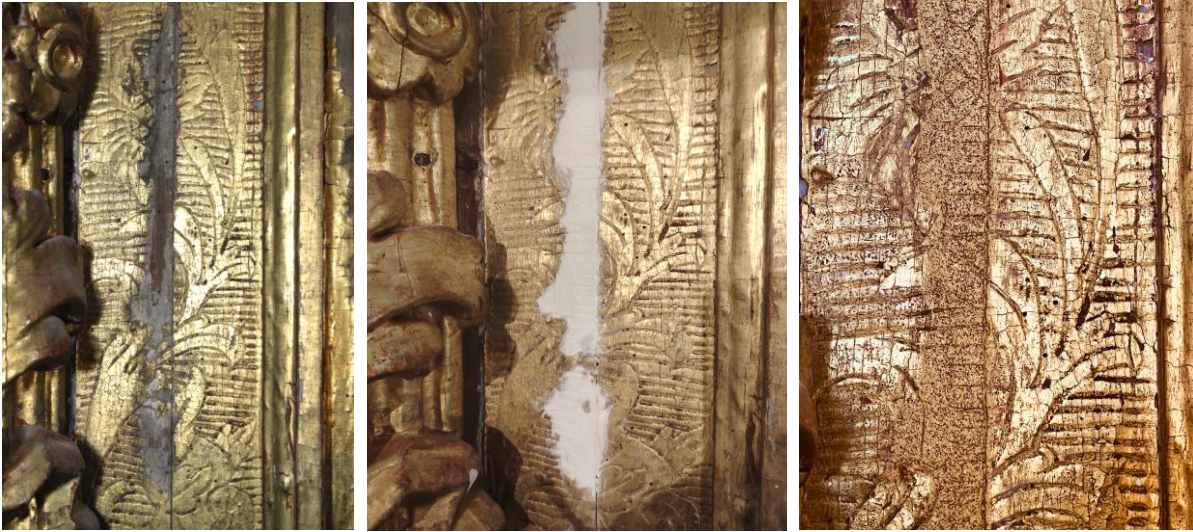
Figuras 14, 15 y 16. Secuencia del proceso de reposición de estucos, texturización y reintegración por estarcido

Tras su nivelación, y para aquellas pérdidas de mayor tamaño ubicadas en los fondos dorados de las calles laterales, se realizó una texturización del estuco, imitando el relieve con incisiones de la decoración original. También se simularon patrones de craquelados, con el fin de integrar mejor la reintegración del dorado que se haría después.

Para el tratamiento de grandes faltantes, que rodeaban los relieves de San Antonio y San Julián, se empleó una reintegración mediante estarcido efecto oro, con diferentes tonos dorados de gouache.

Tras realizar distintas pruebas y delimitar las zonas originales, sobre la base de tono bol se pulverizó con varios matices de dorado, hasta ajustarlo con las zonas circundantes (Figura 16). Estas reintegraciones se protegieron también con barniz para asegurar su estabilidad futura. Las carnaciones y ropajes de las esculturas, así como el panel central superior policromado, se retocaron primeramente con acuarela y posteriormente se ajustaron con colores al barniz.

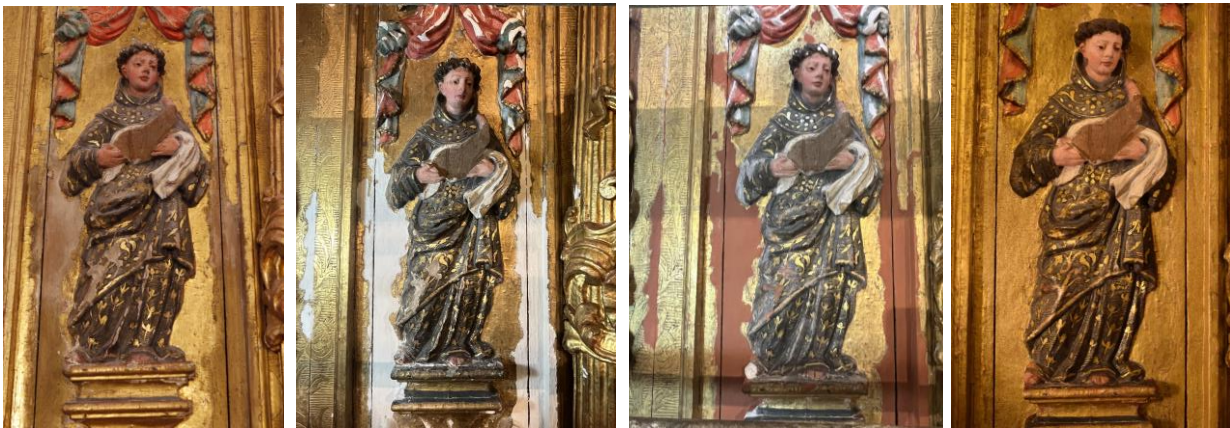
Además, se habían producido pérdidas de elementos volumétricos, con la desaparición del Niño que acompañaría a San Antonio, la mitad inferior del brazo izquierdo del Niño y cuatro de los dedos de la mano

Figuras 17 a 20. Secuencia del proceso de intervención en la imagen de San Antonio de Padua: estado inicial, reposición de estucos, adecuación de tono base y reintegración

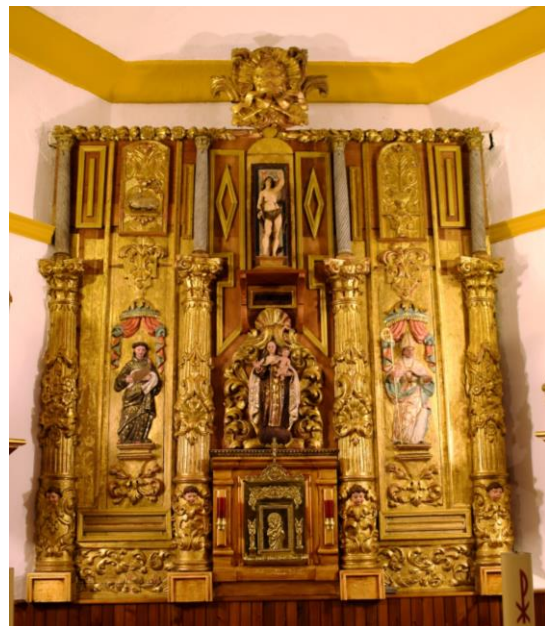
Figura 21. Vista general del retablo tras la restauración
