**ALMA MATER STUDIORUM – UNIVERSITÀ DI BOLOGNA**

**TESI DI LAUREA**

**Ricostruzione della chiesa di San Francesco a Mirandola**

CANDIDATO  
Jaime López García

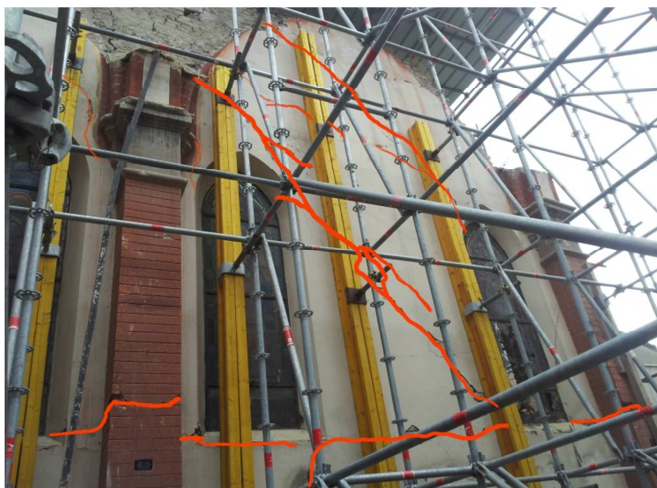
*La zona más afectada es la zona de las naves, donde el muro meridional ha colapsado y ha provocado el derrumbe de las bóvedas, los pilares y los muros que sostenían sobre él. Se puede ver que el vínculo entre las hiladas no es suficiente y el muro ha volcado un poco, agrietando la capilla meridional y separando el muro. También en el ábside se encuentran algunas grietas, en la zona de las ventanas.*

**Figure 36: Crollo parziale del muro meridionale e giro del muro rimanente.**

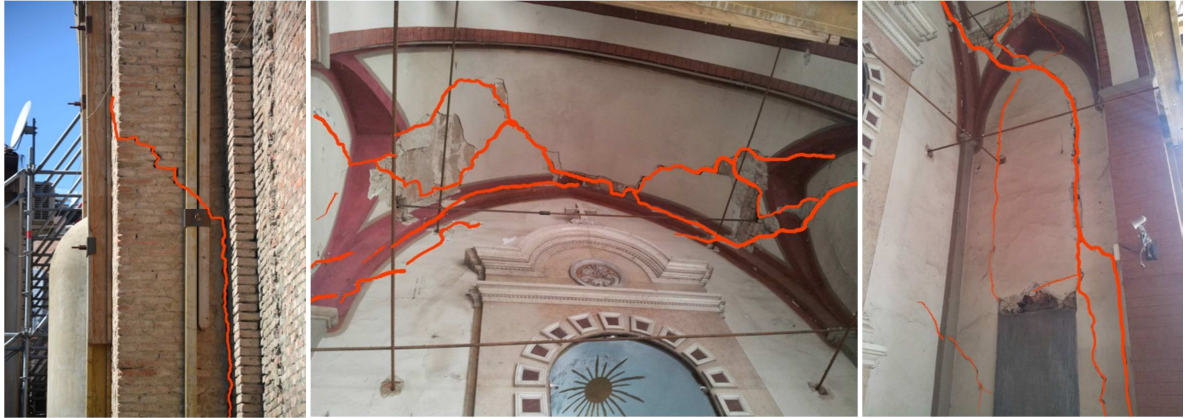
**Figure 37: Spaccamento della cappella meridionale per la spinta delle volte.**

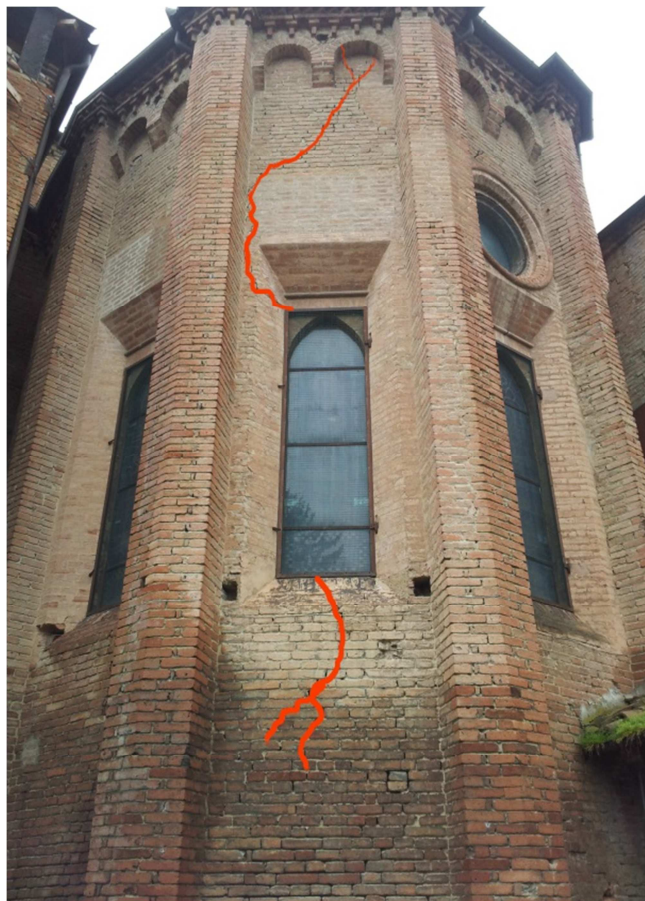
**Figure 38: Spaccamento dell'abside nella zona de la finestra.**

Per riparare le fessure che non influiscono negli elementi strutturali, come possono essere le fessure delle volte della cappella dell'abside e le volte della navata sinistra, si possono utilizzare graffette di acciaio e dopo si rivestono con un materiale legante; in questo modo si evita l'apertura di queste fessure e si nascondono.

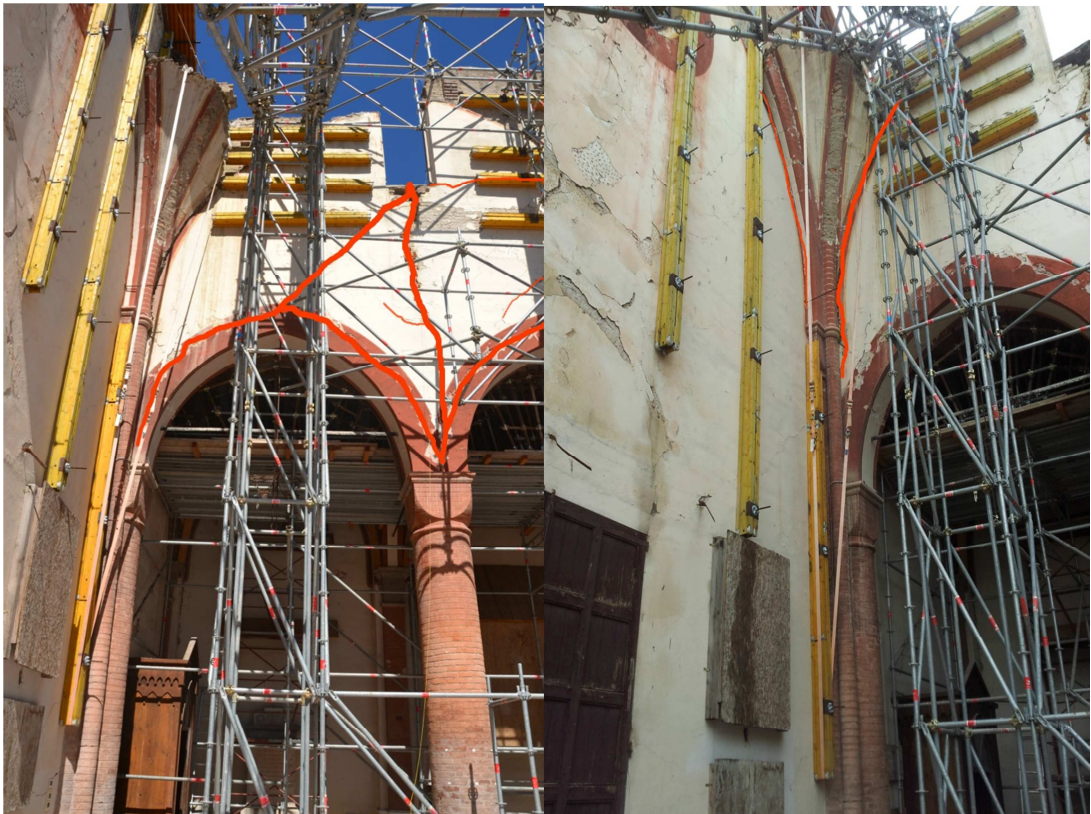
*Consecuencia de este colapso es el vuelco sobre la fachada principal por la liberación del extremo sur. La nave norte no ha colapsado porque se soporta sobre el muro de medianería, más resistente que el sur, pero el muro norte de la nave central ha sido un poco dañado, igual que las bóvedas de la nave septentrional.*

**Figure 39: Spaccamento del muro nord della navata centrale e distacco della facciata.**

Per contrarotolare la facciata all'interno si curerà e pulirà il taglio orizzontale a una certa profondità dal lato interno il muro e inserendo in esso dei piani inclinati in cemento ad alta compressione, in cui vengono introdotti a forza dei cunei di legno duro; poi, e prima di smontare la struttura di sicurezza, si metteranno alla sommità della facciata tiranti di ferro a tenditore ancorati a punti solidi. Per rotolare tutta la facciata insieme ed evitare che questa si fessuri, bisogna che una orditura metallica di travi la chiuda all'esterno e all'interno in modo da formare un tutto solido. Si metteranno in azione i tenditori per fare la rimessa a piombo della facciata, poi si farà la saldatura del taglio con gettate di calcestruzzo ben pressate.

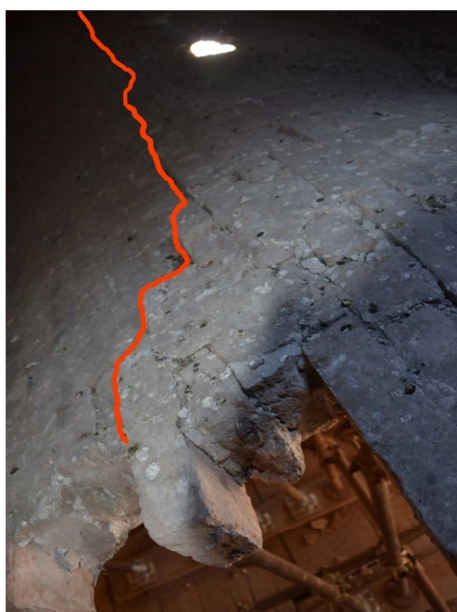
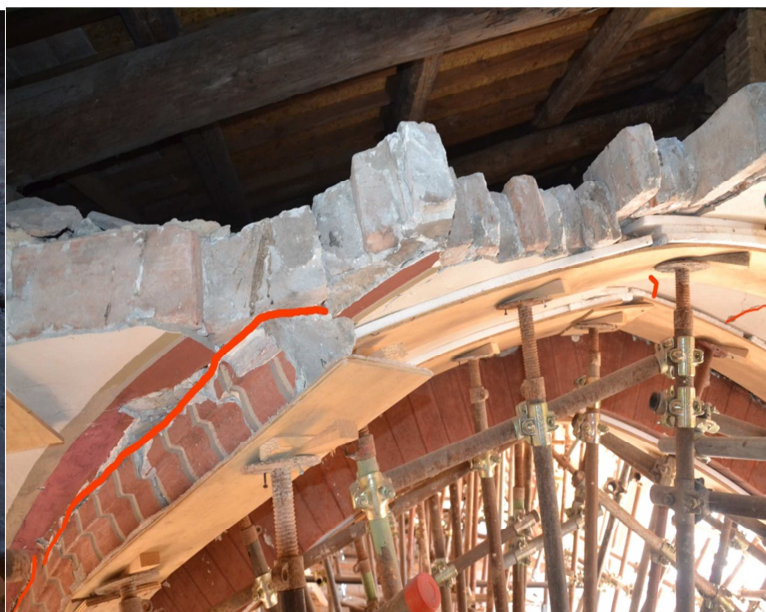
**Figure 40: Danneggiamento delle volte nella navata nord.**

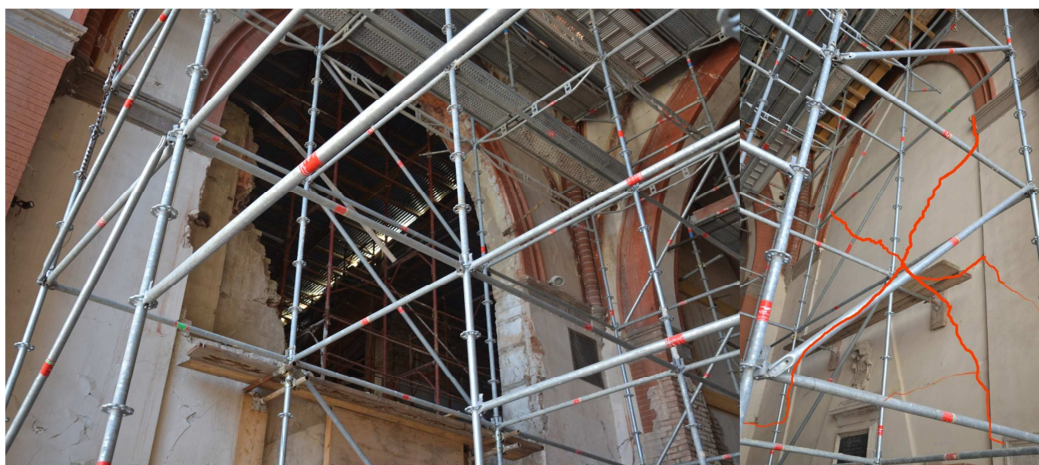
L'altare ed il presbiterio hanno sofferto alcuni danni, il muro vicino al campanile è crollato ed il muro di fronte si è spaccato. Nell'abside i rivestimenti si sono degradati, la cupola nella cappella della Beata Vergine di Reggio, la cupola prima di questa cappella e gli archi frontali sono un po' danneggiati e aperti. Nella sagrestia e dipendenze degli ecclesiastici i muri del piano terra sono molto danneggiati, come il primo piano che è crollato e a cui non è possibile accedere, si può solo salire dalla scala fino al primo piano, lo stesso succede con il campanile ed il suo accesso, vietato l'accesso e tutto collassato.

**Figure 41: Crollo del muro vicino al campanile e spaccamento del muro in fronte nel presbiterio.**

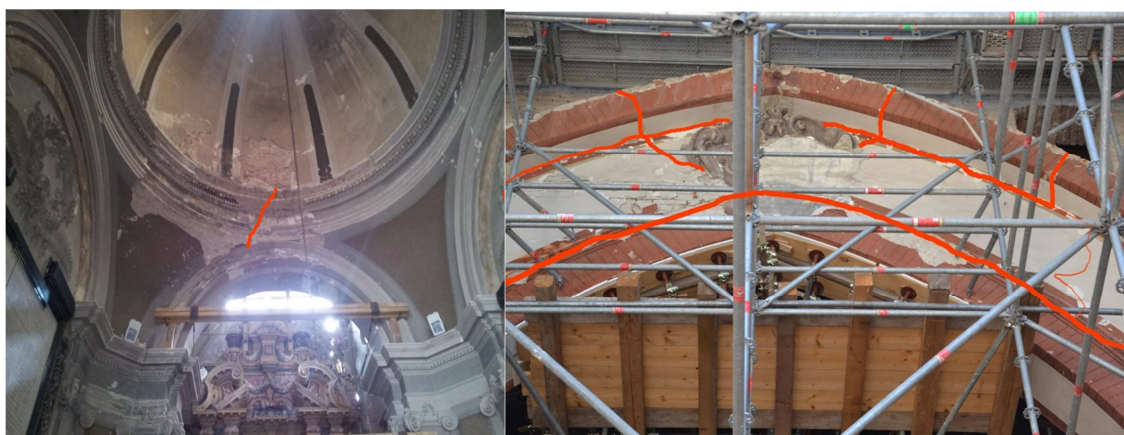
**Figure 42: Danneggiamento del arco nel presbiterio e cupola di prima alla cappella di B. Vergine di Reggio.**

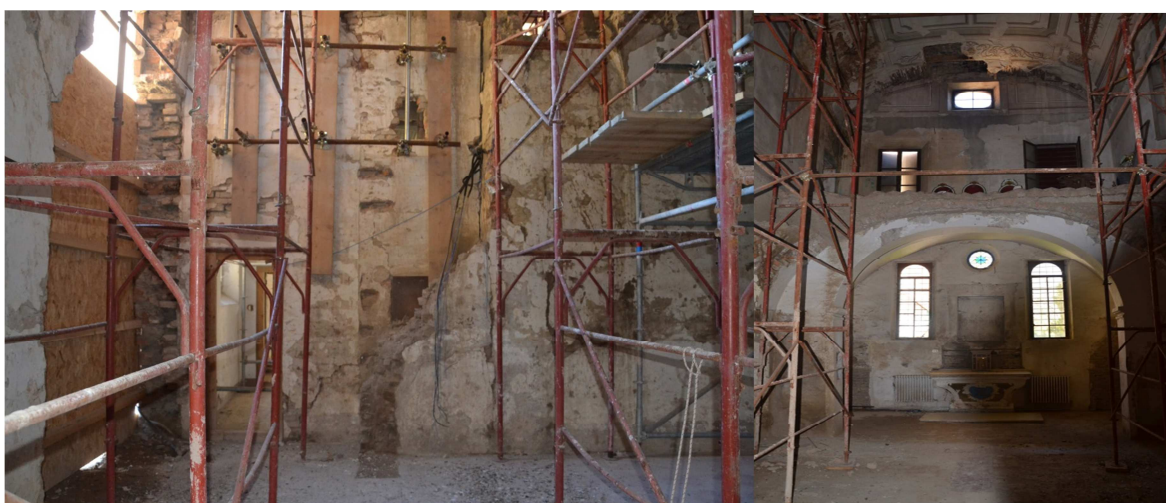
**Figure 43: Zona sacrestia e primo piano sopra la sacrestia crollato.**

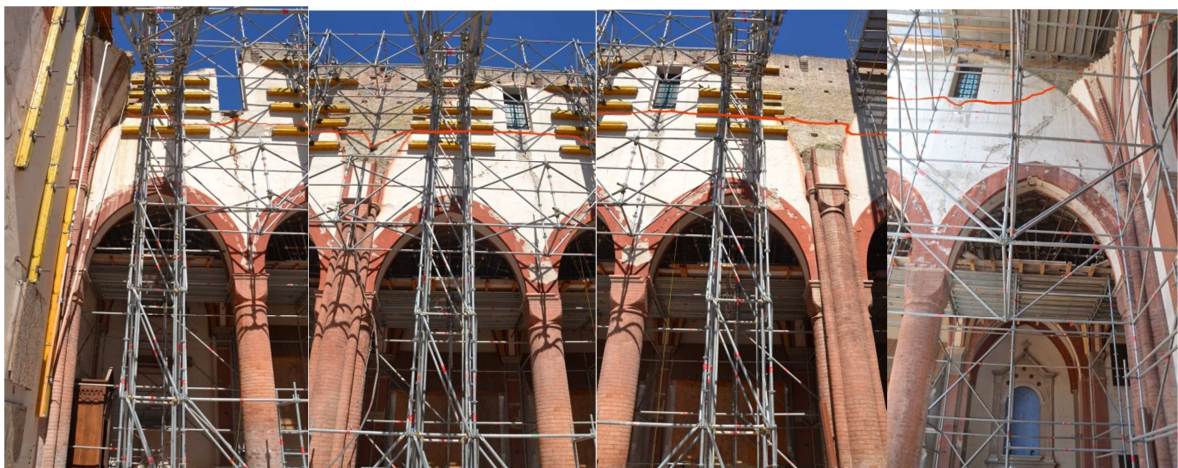
Il carico della copertura e la rotazione della facciata hanno anche contribuito provocando il collasso dagli archi sui pilastri per il distacco tra loro e la fessurazione orizzontale dei muri della navata laterale sinistra.

**Figure 46: Fessurazione orizzontale dei muri per la spinta della copertura.**

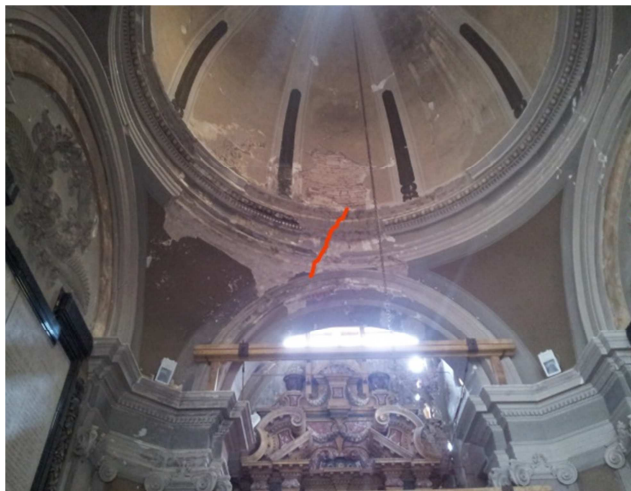
Nella cupola dell'abside si trovano piccole fessure localizzate in alcune zone di connessione tra le volte e le pareti laterali. Comunque, nella cupola della cappella della Beata Vergine di Reggio, situata in fondo alla navata laterale destra si può vedere un parziale ribaltamento della sommità del muro dovuto alla spinta della copertura lignea sul paramento murario, la stessa cosa succede nelle cappelle laterali delle navate.

**Figure 47: Fessure in cupola prima della cappella di B. Vergine di Reggio.**

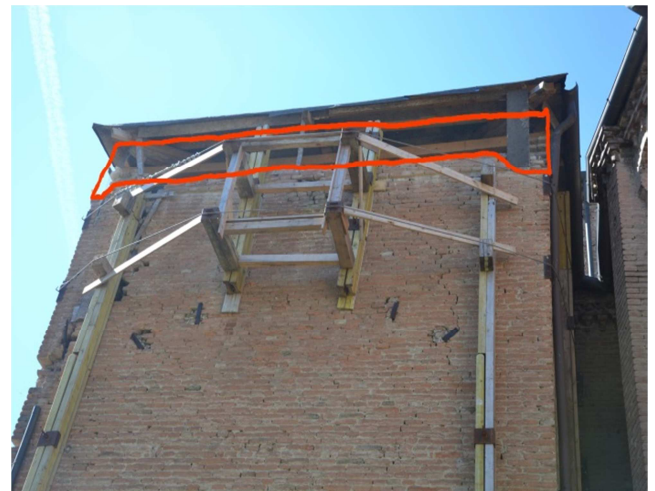
**Figure 48: Ribaltamento della sommità del muro per la spinta della copertura.**

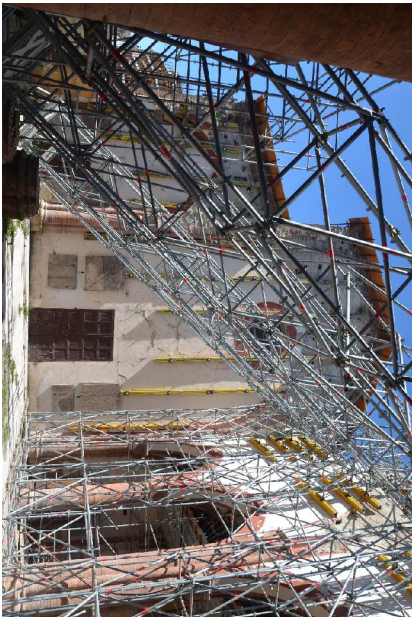
Los muros derechos de las naves central y derecha se han derrumbado por la acción del sismo y el empuje de la cubierta.

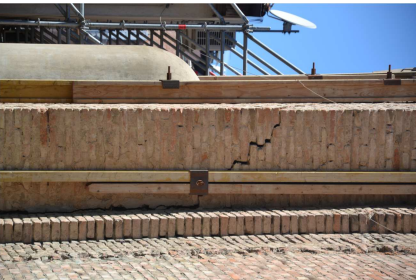
I muri delle navate centrale e destra si sono fessurati in tutta la superficie per l'azione del sisma e la spinta della copertura. Inoltre, qualche muro è ribaltato verso l'esterno.

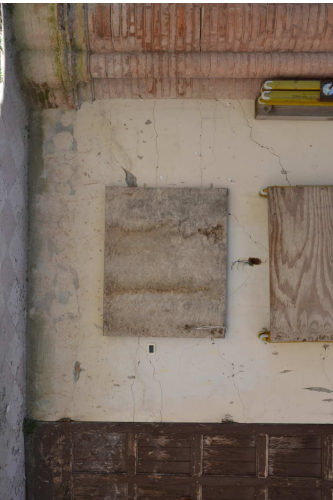
La fachada ha volcado debido al derrumbe de los muros y la cubierta, ésto ha provocado el vuelco de la fachada hacia el exterior.

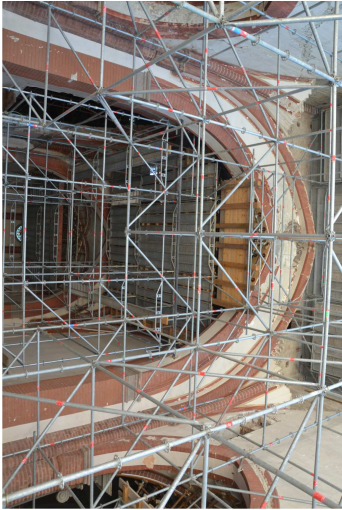
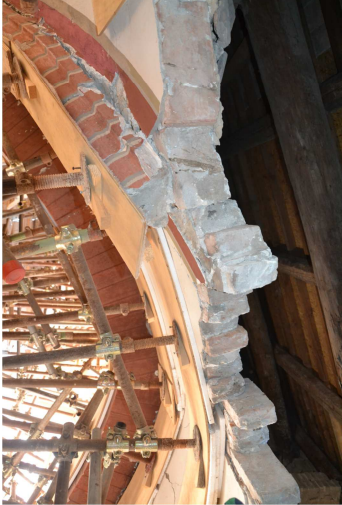
Le volte delle navate centrale e destra sono crollate per l'azione del sisma ed il collasso dei muri. Le volte della navata sinistra si sono fessurate creando alcuni vuoti.

Las bóvedas de las naves central y derecha se han derrumbado por la acción del sismo y el colapso de los muros. Las bóvedas de la nave izquierda se han agrietado haciendo algunos agujeros.

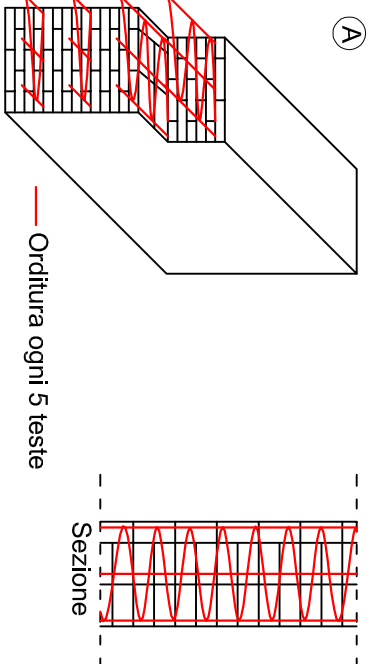
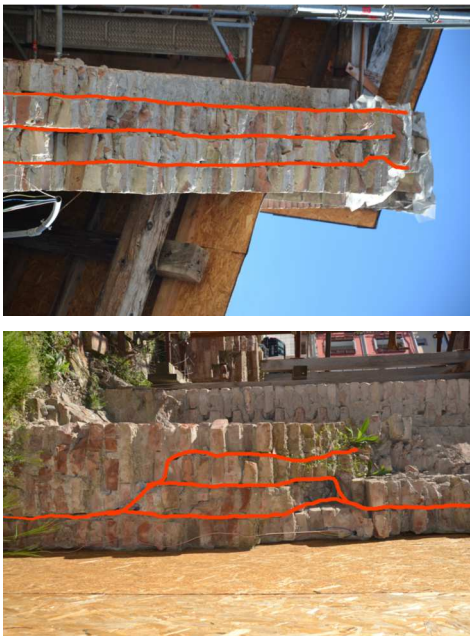
- Crollo dei muri destro nella navata centrale e sud dovuto all'azione unita del sismo, la spinta delle capriate e la mancanza di un buon collegamento tra le file del muro.

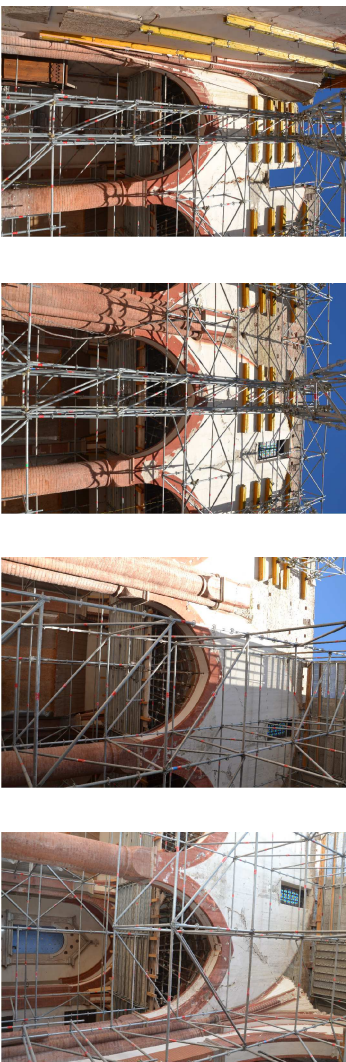
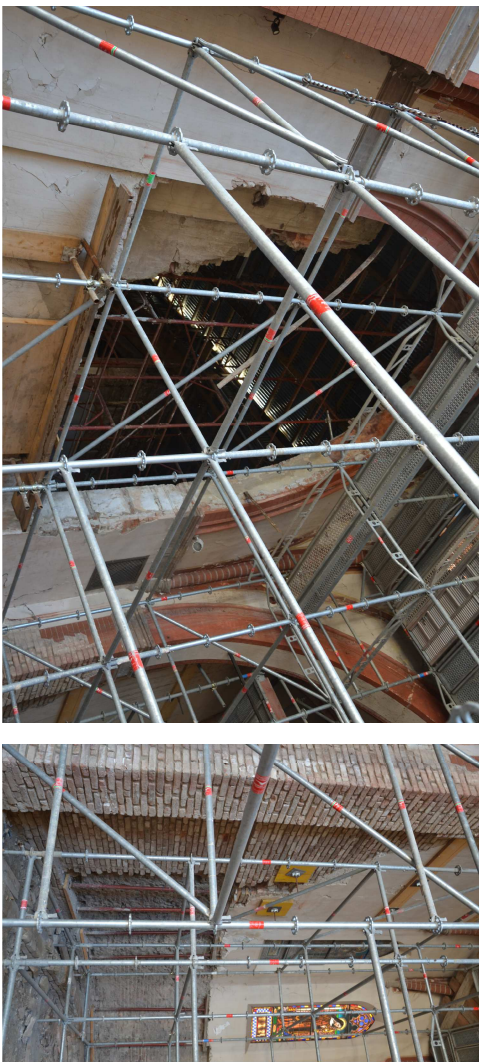
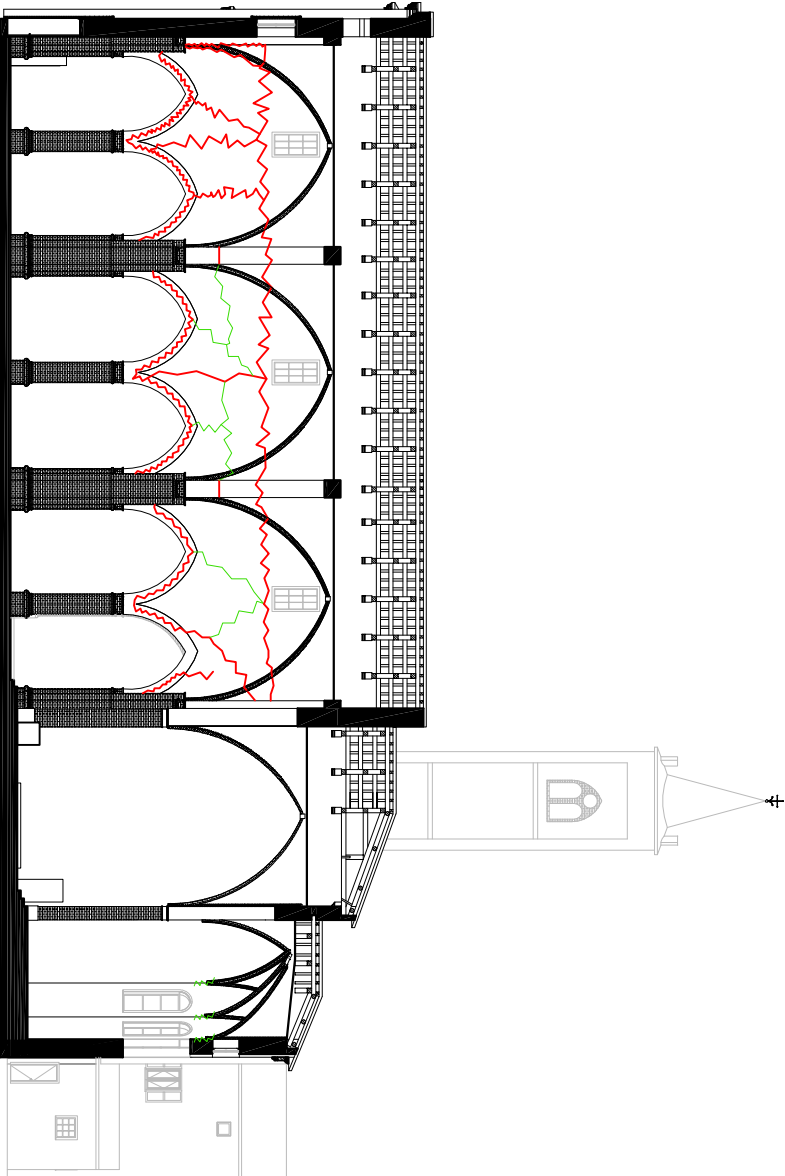
- Fessurazione dei muri in diverse zone della chiesa dovuto a l'azione unita del sisma, il distacco della facciata, il crollo del campanile e le spinte causate delle capriate e dal cedimento della struttura.

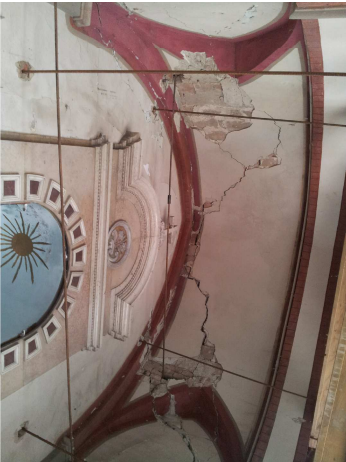
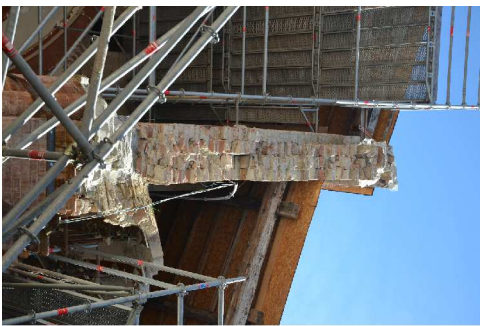
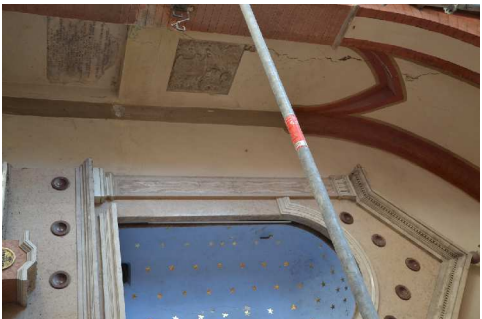
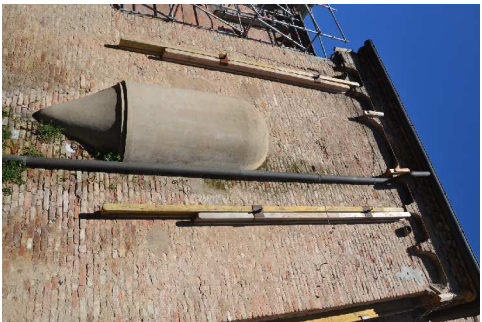
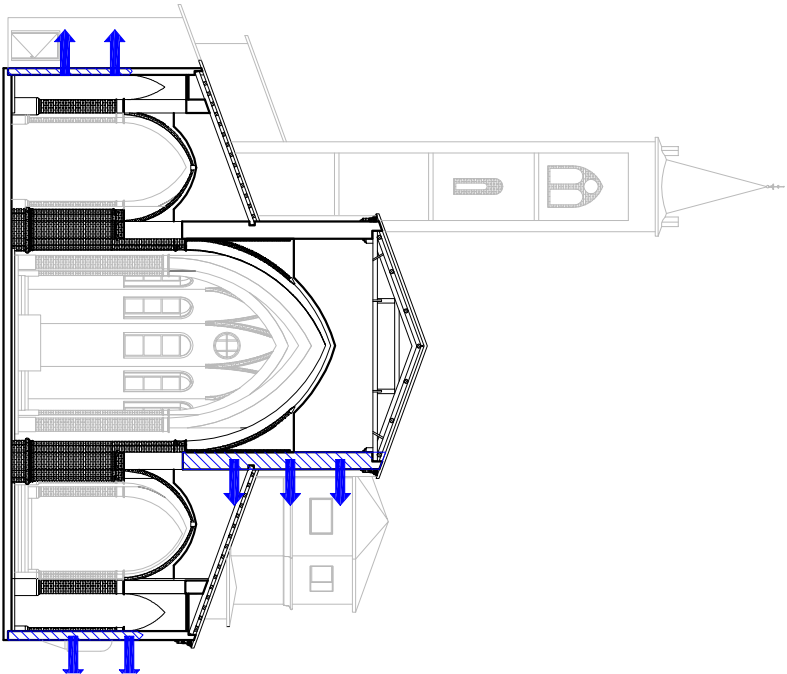
- Ribaltamento dei muri destro nella navata centrale, destra e cappelle laterale nel transetto dovuto all'azione unita del sisma, la spinta delle capriate e travi, la presenza di un corpo esterno e la mancanza di spessore nei muri.

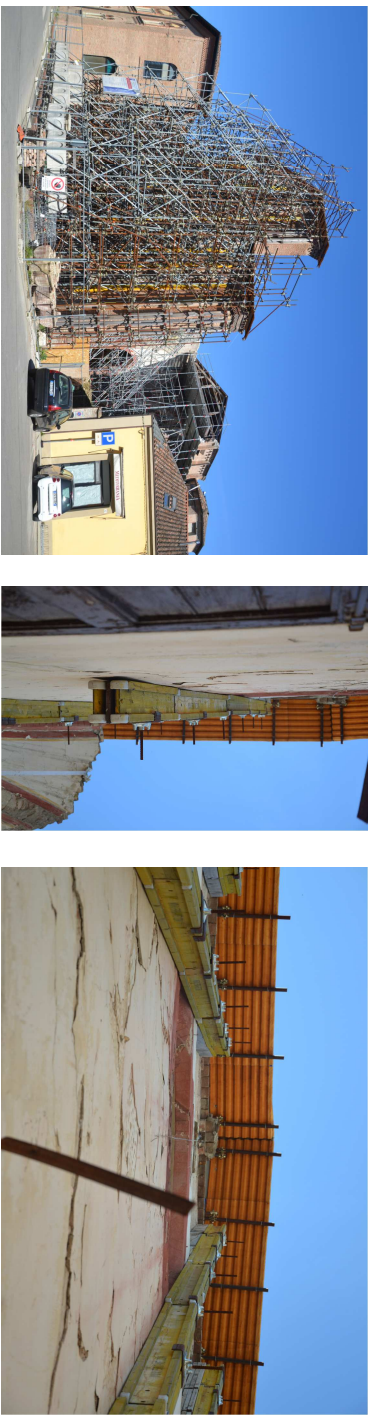
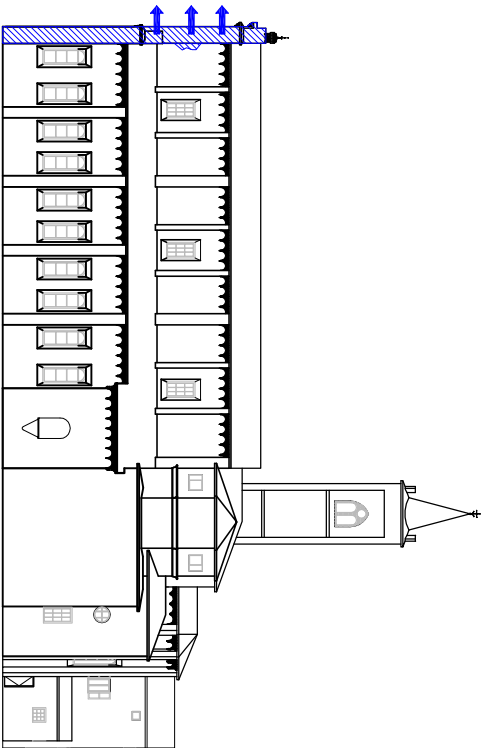
- Ribaltamento della facciata dovuto all'azione unita dei sismi, il crollo dei muri sud della navata centrale e laterale destra e la mancanza di un buon ammassamento tra i muri; comunque la spinta dei muri sconnettati ha prodotto il ribaltamento, lasciando la facciata libera di queste fianco e appoggiandosi solo sul muro nord.

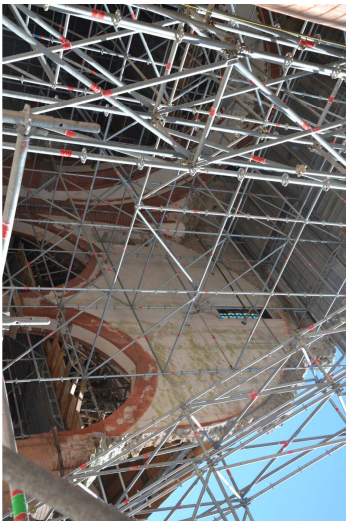
- Crollo della navata centrale e destra dovuto all'azione unita del sisma, dopo il distacco della facciata, lo spostamento dei muri perimetrali e le spinte causate dalle capriate e dal cedimento della struttura.

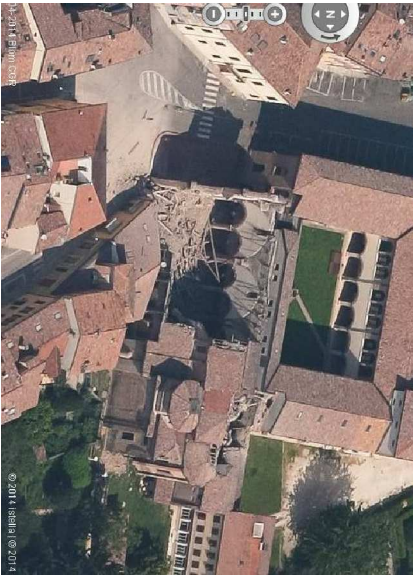
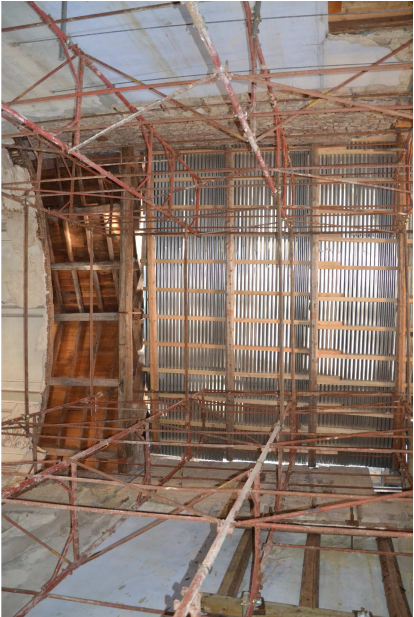
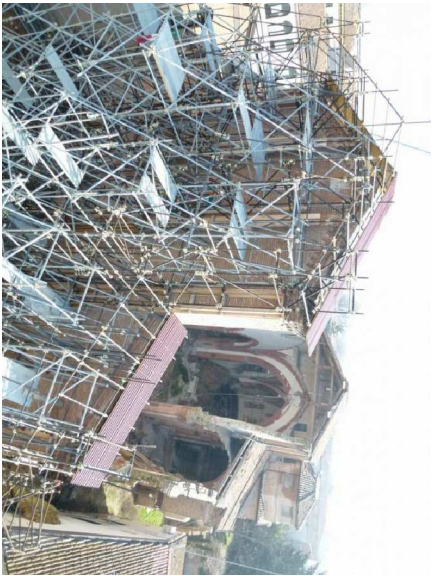
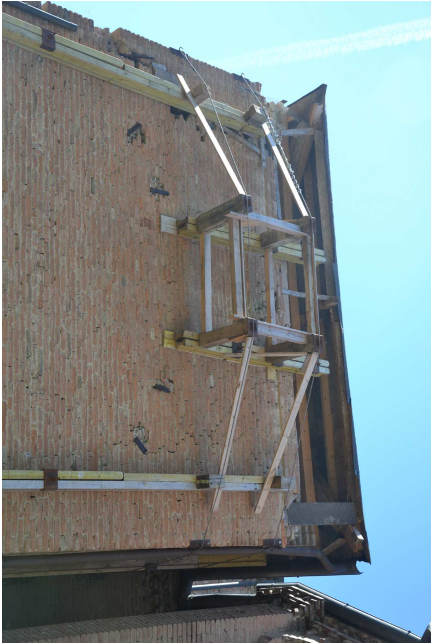
- Collasso della copertura dovuto alla spinta e crollo delle capriate e travi per gli scosse di sisma, incassare le travi e capriate ai muri prodotti tensioni. La zona vicina al campanile ha crollato per il collasso di questo sulla copertura.
