## **ANEJO N° 3:**

### **ANÁLISIS DE DEFICIENCIAS, CARENCIAS Y MEJORAS PROPUESTAS**

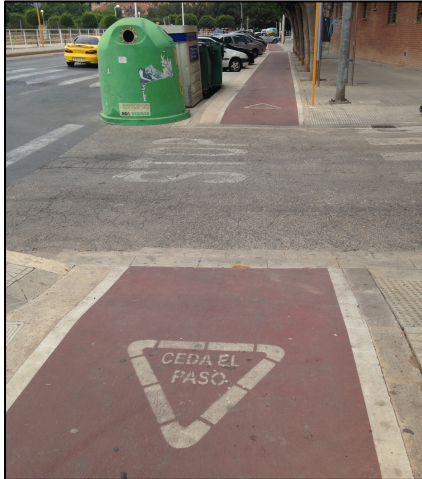
*Figura A.1. Señalización de "ceda el paso" incorrecta  
+  
sin marca vial de cruce de ciclistas por calzada  
+  
ni marca transversal discontinua de detención  
+  
trata el carril como unidireccional*

| <ul style="list-style-type: none"> <li>- En algunos casos el “ceda el paso” está mal señalado, como en cruces de calles, cuando la vía ciclista está situada paralela al paso de cebra, teniendo peatones y ciclistas preferencia frente a vehículos motorizados. Además de no tener en cuenta que se trata de una carril bidireccional en toda su longitud.</li> <li>- Encontramos dos tipos de tipologías diferentes de señalización horizontal de “ceda el paso” en todo el tramo.</li> <li>- En el primer tramo de la <i>acera-bici</i>, empezando por la rotonda Mestre Palau, existe una farola invadiendo 20 cm la vía ciclista.</li> </ul> | <ul style="list-style-type: none"> <li>- En este caso, al tratarse de un carril bidireccional, en su lugar ubicaremos flechas que indiquen el sentido del carril, la marca longitudinal discontinua de separación de carriles y un pictograma de bicicleta a cada lado del cruce, como aparece en el detalle 2 en el plano 6.3 del Documento Nº 2: “Planos”, todo ello realizado con su previo premarcado. Para todo ello utilizaremos pintura blanca antideslizante, con microesferas de vidrio para alta visibilidad. Al verter una capa de slurry encima, no hará falta eliminar este símbolo, ya que quedará completamente oculto. Además habrá que mejorar su señalización horizontal en toda su longitud ya que se había tratado como carril unidireccional tratándose de uno bidireccional.</li> <li>- Homogeneizaremos la señalización horizontal de “ceda el paso” en toda la vía ciclista, utilizando para ello la que se indica en el Anejo Nº 5: “Señalización y balizamiento”.</li> <li>- Se arrancará la farola existente y se moverá, no alcanza un metro, hasta su nueva ubicación que estará en la zona arenosa que existe entre la <i>acera-bici</i> y la zona de aparcamiento. Se izará, aplomará y se conectará de nuevo. En primer lugar, se había estudiado que fuera la vía ciclista quien bordeara la farola, pero al ser su nueva ubicación tan cercana a la anterior pudiéndose reutilizar todo el cableado y sin tener que realizar un nuevo proyecto para su nueva posición, no compensaba poner en peligro al ciclista.</li> </ul> |

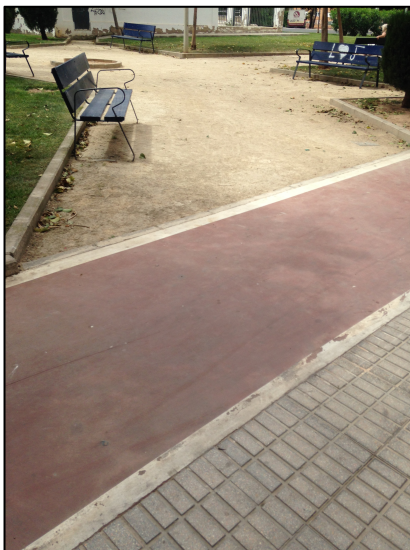
*Figura A.2. Entrada a parque sin "ceda el paso"  
por parte de ciclistas*

| CARENCIAS | MEJORAS PROPUESTAS |
|---|---|
| <div><ul style="list-style-type: none"><li>• <b>Tramo 1:</b><ul style="list-style-type: none"><li>- En ninguno de los cruces con las calles existen marca vial de cruce de ciclistas por calzada.</li><li>- En la entrada al parque por la que se atraviesa la <i>acera-bici</i> no existe “ceda el paso”, por parte de los ciclistas, ya que los peatones tienen la preferencia.</li><li>- No encontramos la señalización vertical del tipo R-407a, vía reservada para ciclos o vía ciclista.</li><li>- En ningún caso existe la obligatoria marca transversal discontinua de detención acompañando a la señalización horizontal de “ceda el paso”.</li><li>- Sólo se observan tres pictogramas de bicicletas (señalización horizontal) a lo largo de toda la vía, al principio (rotonda Mestre Palau), a su altura con el cruce con la Calle Torrent y al final (gasolinera Virgen de la Paz).</li></ul></li></ul></div> | <div><ul style="list-style-type: none"><li>- Pintar la marca vial de cruce de ciclistas por calzada, para todo ello utilizaremos pintura blanca antideslizante con microesferas de vidrio para alta visibilidad, con previo premarcado.</li><li>- En la entrada al parque en la que se atraviesa la <i>acera-bici</i>, pintaremos la marca transversal discontinua de detención junto a la señalización horizontal de “ceda el paso”, para todo ello utilizaremos pintura blanca antideslizante con microesferas de vidrio para alta visibilidad, con previo premarcado.</li><li>- Ubicaremos la señal vertical del tipo R-407a, vía reservada para ciclos o vía ciclista, en todos los cruces de las calles con la vía ciclista. Como aparece en el plano 7.1 del Documento Nº2: “Planos”.</li><li>- Pintaremos la marca transversal discontinua de detención junto a la señalización horizontal de “ceda el paso” a lo largo de toda la <i>acera-bici</i>, para todo ello utilizaremos pintura blanca antideslizante con microesferas de vidrio para alta visibilidad, con previo premarcado.</li><li>- Habrá que pintar más pictogramas de bicicletas, utilizando para ello la que se indica en el Anejo Nº 5: “Señalización y balizamiento”.</li></ul></div> |

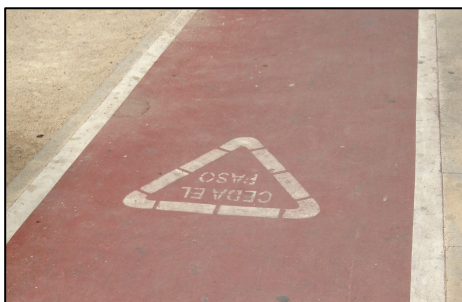
*Figura A.3. Tipografía de “ceda el paso” diferentes*

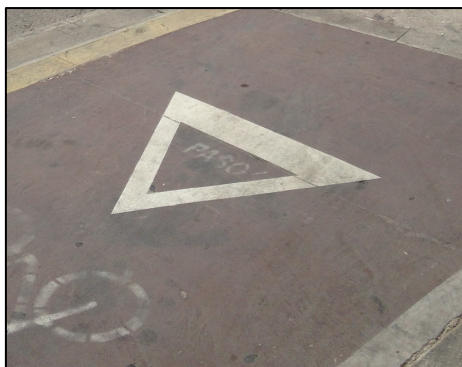
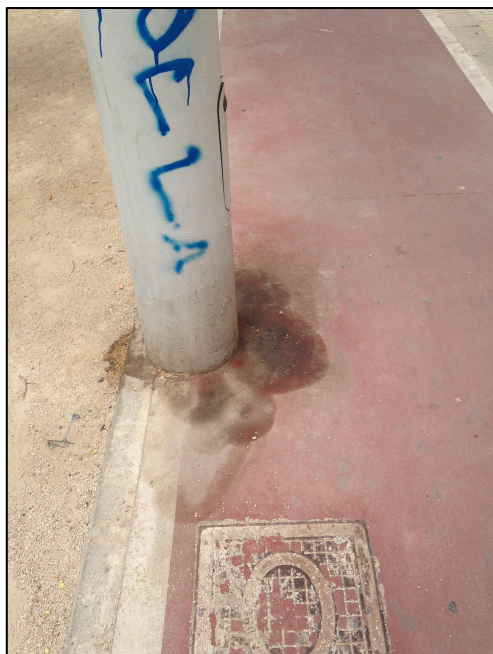
*Figura A.4. Farola invadiendo acera-bici*

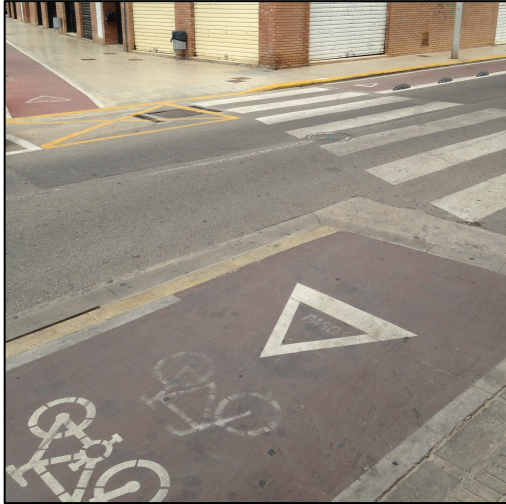
*Figura A.5. No existe conexión entre el tramo 1 y el tramo 2*

| CARENCIAS | MEJORAS PROPUESTAS |
|---|---|
| <div><ul style="list-style-type: none"><li>• <b>Tramo 2:</b><ul style="list-style-type: none"><li>- No tiene conexión con la <i>acera-bici</i> del tramo 1.</li><li>- En ningún caso existe la obligatoria marca transversal discontinua de detención acompañando a la señalización horizontal de “ceda el paso”.</li><li>- Sólo hay dos pictogramas de bicicletas a lo largo de todo el carril.</li></ul></li></ul></div> | <div><ul style="list-style-type: none"><li>- Realizaremos su conexión como aparece como aparece en el detalle 1 en el plano 6.3 del Documento Nº 2: “Planos”.</li><li>- Pintaremos la marca transversal discontinua de detención junto a la señalización horizontal de “ceda el paso” a lo largo de toda la <i>acera-bici</i>, para todo ello utilizaremos pintura blanca antideslizante con microesferas de vidrio para alta visibilidad, con previo premarcado.</li><li>- En el Anejo Nº 5: “Señalización y balizamiento” se explica donde se ubicarán estos pictogramas.</li></ul></div> |

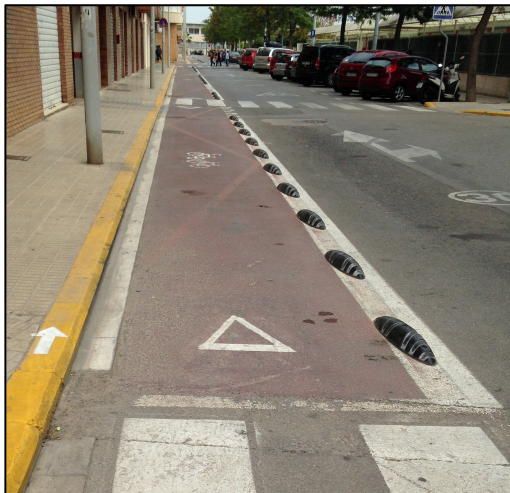
*Figura A.6. Separadores mal orientados  
+  
trata el carril como unidireccional*

| <ul style="list-style-type: none"> <li>• <b>Tramo 2:</b> <ul style="list-style-type: none"> <li>- El <i>carril-bici</i> tiene un aspecto muy desgastado</li> <li>- La marca vial de cruce de ciclistas por calzada, se encuentran en mal estado.</li> <li>- Los elementos separadores entre <i>carril-bici</i> y calzada están orientados de manera incorrecta, ya que actualmente las ruedas del coche podrían invadir con facilidad este carril.</li> <li>- Sólo hay dos pictogramas de bicicletas a lo largo de todo el carril y están separados uno del otro 10 cm.</li> <li>- Presenta una mala señalización horizontal, ya que en ningún caso trata este carril como bidireccional.</li> </ul> </li> </ul> | <ul style="list-style-type: none"> <li>- Se realizará un cepillado, barrido y limpieza de carril existente. Posteriormente un riego de imprimación ECI y para terminar un tratamiento superficial a base de slurry asfáltico, coloreado de rojo, de 3 mm de espesor, todo ello con las bandas blancas de borde de carril.</li> <li>- Repasar la marca vial de cruce de ciclistas por calzada, para todo ello utilizaremos pintura blanca antideslizante con microesferas de vidrio para alta visibilidad, con previo premarcado.</li> <li>- Habría que invertir la dirección de los separadores para impedir que los coches invadan este carril.</li> <li>- Al verter la nueva capa de slurry encima, estos pictogramas quedarán ocultos, por lo que no hará falta eliminarlos. En el Anejo Nº 5: “Señalización y balizamiento” se explica donde se ubicarán estos pictogramas.</li> <li>- Habrá que mejorar su señalización horizontal en toda su longitud, ya que se había tratado como carril unidireccional tratándose de uno bidireccional.</li> </ul> |

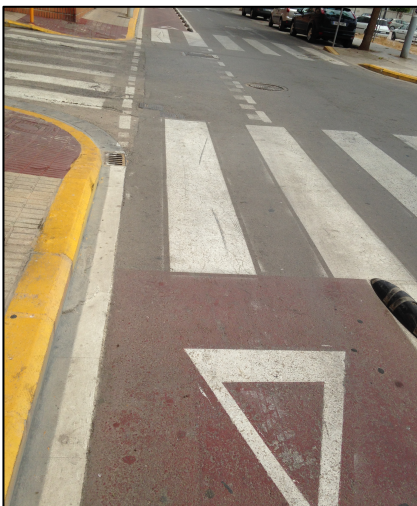
*Figura A.7. Mal estado de marcas viales de cruce de ciclista por calzada  
+  
no hay marca transversal discontinua de detención junto al "ceda el paso"*

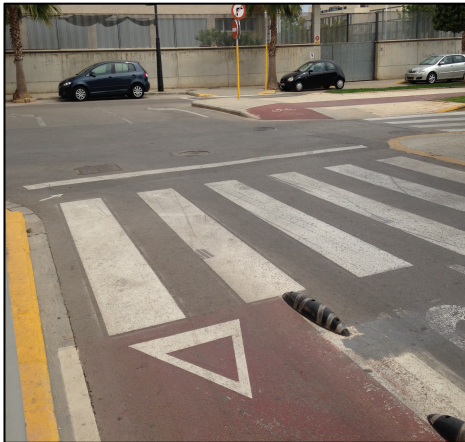
*Figura A.8. No existe conexión entre tramos  
+  
no hay marca transversal discontinua de detención junto al  
"ceda el paso"  
+  
trata el carril como unidireccional*

| <ul style="list-style-type: none"> <li>• <b>Tramo 3:</b> <ul style="list-style-type: none"> <li>- No está conectado con el <i>carril-bici</i> del tramo 2.</li> <li>- En ningún caso existe la obligatoria marca transversal discontinua de detención acompañando a la señalización horizontal de “ceda el paso”.</li> <li>- En ninguno de los cruces con las calles existen marca vial de cruce de ciclistas por calzada.</li> <li>- En la primera rotonda baja a la carretera y no hay separadores, por lo que los coches pueden invadir el carril.</li> <li>- No encontramos la señalización vertical del tipo R-407a, vía reservada para ciclos o vía ciclista.</li> </ul> </li> </ul> | <ul style="list-style-type: none"> <li>- Como se ha explicado anteriormente, habrá que unirlo con el tramo 2 mediante las marcas vial de cruce de ciclistas por calzada.</li> <li>- Pintaremos la marca transversal discontinua de detención junto a la señalización horizontal de “ceda el paso” a lo largo de toda la <i>acera-bici</i>, para todo ello utilizaremos pintura blanca antideslizante con microesferas de vidrio para alta visibilidad, con previo premarcado.</li> <li>- Pintar la marca vial de cruce de ciclistas por calzada, para todo ello utilizaremos pintura blanca antideslizante con microesferas de vidrio para alta visibilidad, con previo premarcado.</li> <li>- Ubicaremos separadores en la primera rotonda en la que la <i>acera-bici</i> baja a la carretera, para evitar que los coches puedan invadir el carril.</li> <li>- Ubicaremos la señal vertical del tipo R-407a, vía reservada para ciclos o vía ciclista, en todos los cruces de las calles con la vía ciclista. Como aparece en el plano 7.1 del Documento Nº2: “Planos”.</li> </ul> |

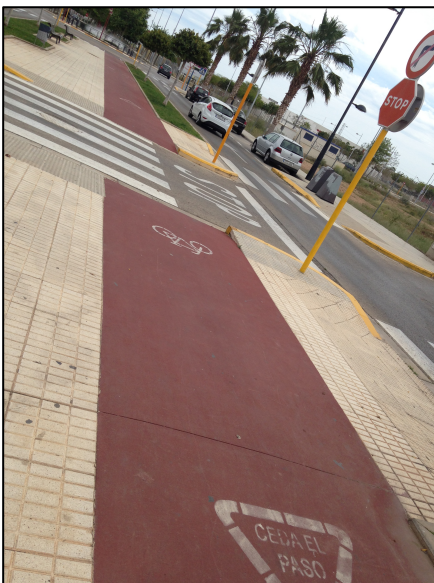
*Figura A.9. No existe banda de borde de carril  
+  
no hay marca transversal discontinua de detención junto al  
"ceda el paso"  
+  
ni marca vial de cruce de ciclistas por calzada*

| <ul style="list-style-type: none"> <li>• <b>Tramo 3:</b> <ul style="list-style-type: none"> <li>- No dispone del ancho mínimo para <i>acera-bici</i> bidireccional.</li> <li>- Presenta un estado desgastado además de no presentar bandas blancas de borde de carril que delimiten la vía a ambos lados para una mejor comprensión.</li> <li>- En algunos casos el “ceda el paso” está mal señalado, como en cruces de calles, cuando la vía ciclista está situada paralela al paso de cebra, teniendo peatones y ciclistas preferencia frente a vehículos motorizados.</li> <li>- No se tiene en cuenta, en su señalización horizontal, que se trata de una carril bidireccional.</li> </ul> </li> </ul> | <ul style="list-style-type: none"> <li>- En este caso, habrá que ampliar la <i>acera-bici</i> actual 0,30 m, teniendo de este modo una nueva anchura de 2 m. Este tramo está ubicado en el bulevar teniendo espacio suficiente para una cómoda circulación de peatones y ciclistas.</li> <li>- Se realizará un cepillado, barrido y limpieza de carril existente y de los 0,3 m de acera que necesita para cumplir los requisitos de anchura mínima. Posteriormente un riego de imprimación ECI y para terminar un tratamiento superficial a base de slurry asfáltico, coloreado de rojo, de 3 mm de espesor, todo ello con las bandas blancas de borde de carril.</li> <li>- En este caso, al tratarse de un carril bidireccional, en su lugar ubicaremos flechas que indiquen el sentido del carril, la marca longitudinal discontinua de separación de carriles y un pictograma de bicicleta a cada lado del cruce, como aparece en el detalle 2 en el plano 6.3 del Documento N° 2: “Planos”, todo ello realizado con su previo premarcado. Para todo ello utilizaremos pintura blanca antideslizante, con microesferas de vidrio para alta visibilidad. Al verter una capa de slurry encima, no hará falta eliminar este símbolo, ya que quedará completamente oculto.</li> <li>- Mejorar su señalización horizontal en toda su longitud ya que se había tratado como carril unidireccional tratándose de uno bidireccional.</li> </ul> |

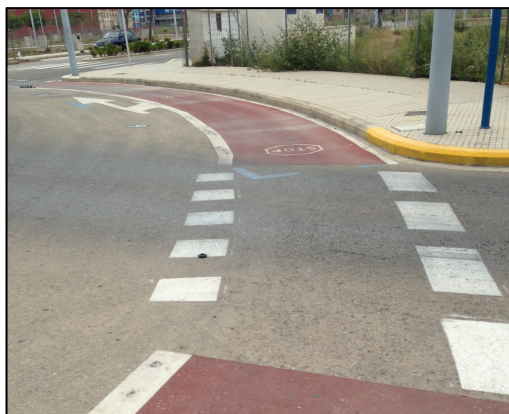
*Figura A.10. No existen elementos separadores en la  
rotonda*

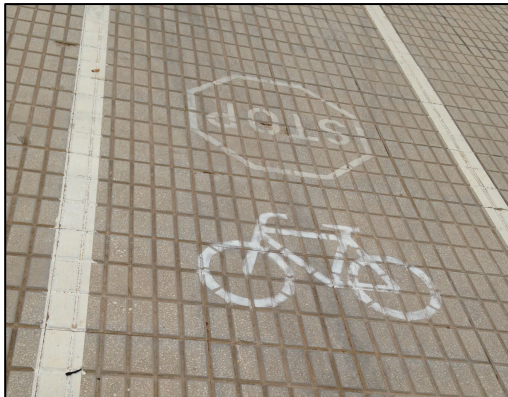
*Figura A.11. Señal incorrecta de STOP*

*no hay marca vial de cruce de ciclistas por calzada*

*trata el carril como unidireccional*

| <ul style="list-style-type: none"><li>- En su enlace con la <i>acera-bici</i> del Carrer Xipre hay una señal horizontal incorrecta de “STOP” para ciclistas, a ambos lados del cruce, cuando cruza paralelo al paso de cebra. Además de no tener en cuenta que se trata de un carril bidireccional.</li><li>- No se tiene en cuenta, en su señalización horizontal, que se trata de una carril bidireccional.</li><li>- Cuando atraviesa los distintos parques a veces no tiene continuidad, se corta y aparece a escasos metros.</li></ul> | <ul style="list-style-type: none"><li>- En este caso, al tratarse de un carril bidireccional, en su lugar ubicaremos flechas que indiquen el sentido del carril, la marca longitudinal discontinua de separación de carriles y un pictograma de bicicleta a cada lado del cruce, todo ello realizado con su previo premarcado. Para todo ello utilizaremos pintura blanca antideslizante, con microesferas de vidrio para alta visibilidad. Al verter una capa de slurry encima, no hará falta eliminar este símbolo, ya que quedará completamente oculto.</li><li>- Mejorar su señalización horizontal en toda su longitud ya que se había tratado como carril unidireccional tratándose de uno bidireccional.</li><li>- Conectar la <i>acera-bici</i> en las zonas dentro de los propios tramos en los que aparece separada.</li></ul> |

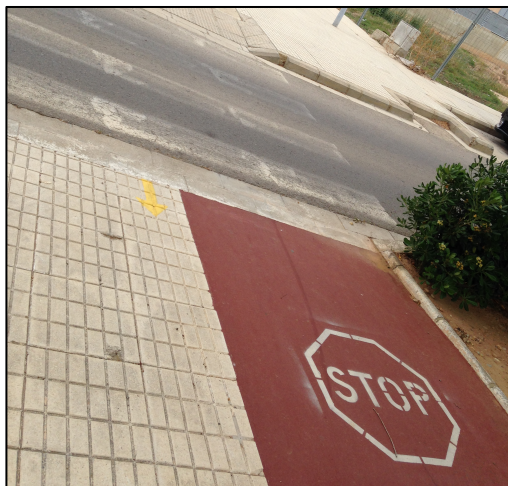
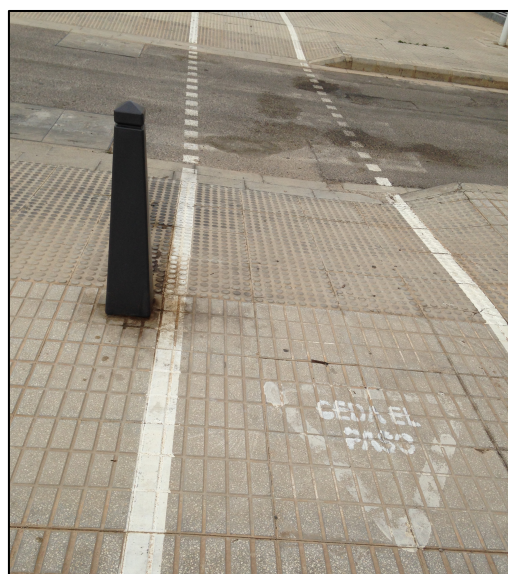
*Figura A.12.*

*“ceda el paso” sin marca transversal discontinua de detención*

| <ul style="list-style-type: none"> <li>• <b>Tramo 4:</b> <ul style="list-style-type: none"> <li>- No hay enlace con marca vial de cruce de ciclistas por calzada desde la <i>acera-bici</i> situada en el bulevar de la Carretera Jaume I hacia la <i>acera-bici</i> existente en la Carrer Xipre.</li> <li>- En ningún caso existe la obligatoria marca transversal discontinua de detención acompañando a la señalización horizontal de “ceda el paso”.</li> <li>- En ninguno de los cruces con las calles existen marca vial de cruce de ciclistas por calzada.</li> <li>- No encontramos la señalización vertical del tipo R-407a, vía reservada para ciclos o vía ciclista.</li> </ul> </li> </ul> | <ul style="list-style-type: none"> <li>- Pintar la marca vial de cruce de ciclistas por calzada, para todo ello utilizaremos pintura blanca antideslizante con microesferas de vidrio para alta visibilidad, con previo premarcado.</li> <li>- Pintaremos la marca transversal discontinua de detención junto a la señalización horizontal de “ceda el paso” a lo largo de toda la <i>acera-bici</i>, para todo ello utilizaremos pintura blanca antideslizante con microesferas de vidrio para alta visibilidad, con previo premarcado.</li> <li>- Pintar la marca vial de cruce de ciclistas por calzada, para todo ello utilizaremos pintura blanca antideslizante con microesferas de vidrio para alta visibilidad, con previo premarcado.</li> <li>- Ubicaremos la señal vertical del tipo R-407a, vía reservada para ciclos o vía ciclista, en todos los cruces de las calles con la vía ciclista. Como aparece en el plano 7.1 del Documento Nº2: “Planos”.</li> </ul> |

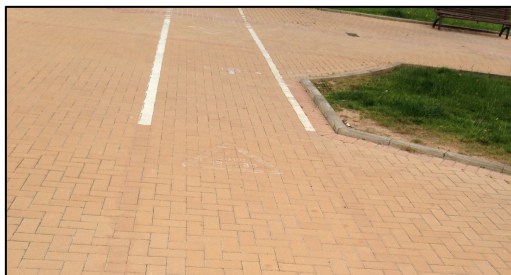
*Figura A.13. La acera-bici se corta en el parque y continua metros delante*

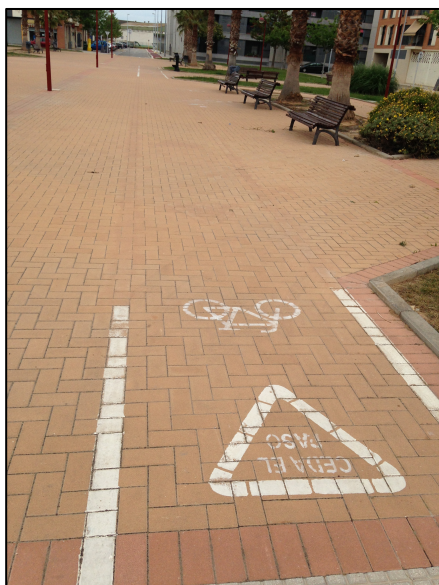
*Figura A.14. Adoquinado en mal estado*

| <ul style="list-style-type: none"> <li>• <b>Tramo 4:</b> <ul style="list-style-type: none"> <li>- No dispone del ancho mínimo para <i>acera-bici</i> bidireccional.</li> <li>- En algunos tramos el adoquinado esta suelto, siendo difícil circular por él.</li> <li>- Tiene el mismo color que el adoquinado, no diferenciándose bien lo que es vía ciclista ,de lo que no.</li> </ul> </li> </ul> | <ul style="list-style-type: none"> <li>- En este caso, habrá que ampliar la <i>acera-bici</i> actual 0,60 m, teniendo de este modo una nueva anchura de 2 m. Este tramo esta ubicado entre parques y jardines teniendo espacio suficiente para una cómoda circulación de peatones y ciclistas.</li> <li>- Retirada y limpieza del adoquinado existente en malas condiciones para su posterior reposición en condiciones adecuadas.</li> <li>- Se realizará un cepillado, barrido y limpieza, de los 2 m de nueva vía ciclista. Posteriormente un riego de imprimación ECI y para terminar un tratamiento superficial a base de slurry asfáltico, coloreado de rojo, de 3 mm de espesor, todo ello con las bandas blancas de borde de carril.</li> </ul> |

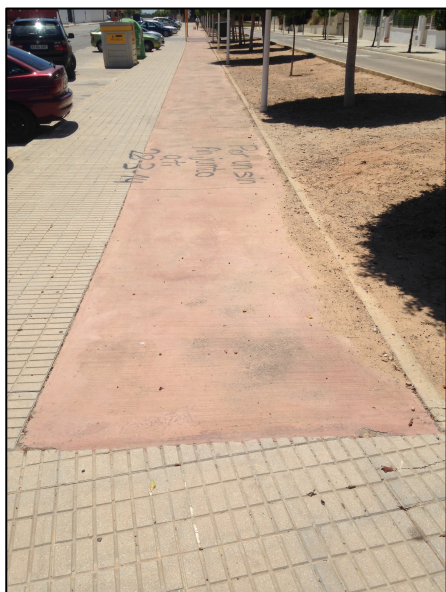
*Figura A.15. No existe señalización alguna*

| <ul style="list-style-type: none"> <li>• <b>Tramo 5:</b> <ul style="list-style-type: none"> <li>- No presenta ningún tipo de señalización horizontal, tampoco trata este carril como bidireccional.</li> <li>- No encontramos la señalización vertical del tipo R-407a, vía reservada para ciclos o vía ciclista.</li> <li>- En ninguno de los cruces con las calles existen marca vial de cruce de ciclistas por calzada.</li> </ul> </li> </ul> | <ul style="list-style-type: none"> <li>- Habrá que ubicar la correcta señalización horizontal, tratando el carril como bidireccional.</li> <li>- Ubicaremos la señal vertical del tipo R-407a, vía reservada para ciclos o vía ciclista, en todos los cruces de las calles con la vía ciclista. Como aparece en el plano 7.1 del Documento N°2: "Planos".</li> <li>- Pintar la marca vial de cruce de ciclistas por calzada, para todo ello utilizaremos pintura blanca antideslizante con microesferas de vidrio para alta visibilidad, con previo premarcado.</li> </ul> |

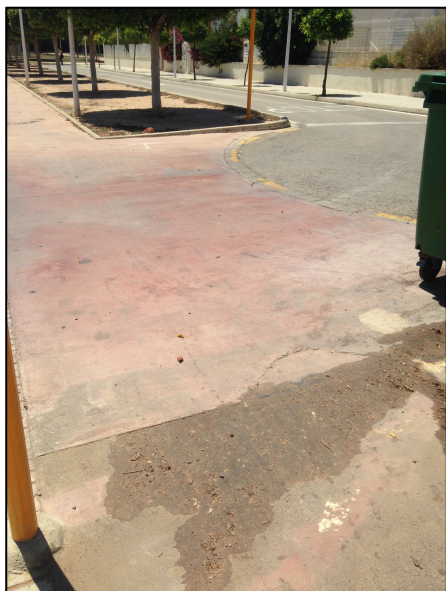
*Figura A.16. Mal estado del pavimento*

| <ul style="list-style-type: none"><li>• <b>Tramo 5:</b><ul style="list-style-type: none"><li>- No dispone de la anchura recomendada para <i>pista-bici</i> bidireccional.</li><li>- Presenta un mal estado deteriorado y agrietado.</li></ul></li></ul> | <ul style="list-style-type: none"><li>- En este caso, habrá que ampliar la <i>acera-bici</i> actual 0,50 m, teniendo de este modo una nueva anchura de 2,20 m. Este tramo tenía un resguardo bastante grande, por lo que podrá ampliarse la vía ciclista, disminuyendo éste a 0,5.</li><li>- Se retirará el pavimento de slurry mediante medios mecánicos, posteriormente se realizará un cepillado, barrido y limpieza de carril existente. Posteriormente un riego de imprimación ECI y para terminar un tratamiento superficial a base de slurry asfáltico, coloreado de rojo, de 3 mm de espesor, todo ello con las bandas blancas de borde de carril.</li></ul> |

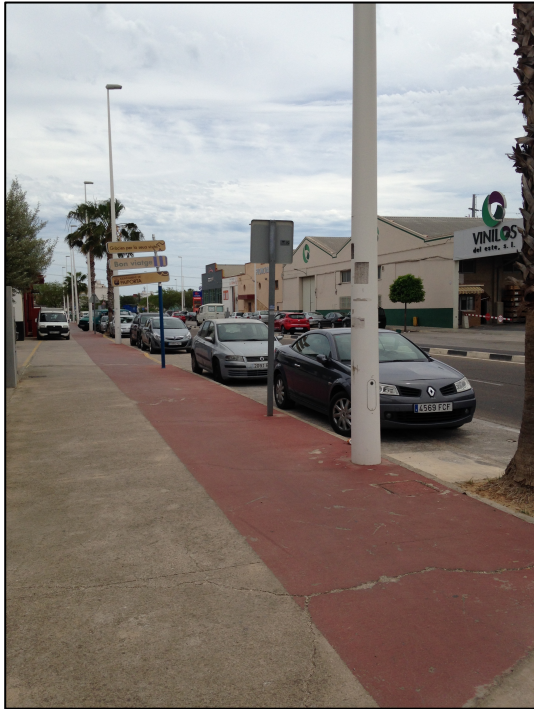
*Figura A.17. Pavimento en mal estado  
+  
Farolas y carteles invaden vía ciclista  
+  
no hay señalización horizontal*

| <ul style="list-style-type: none"> <li>• <b>Tramo 6:</b> <ul style="list-style-type: none"> <li>- No encontramos la señalización vertical del tipo R-407a, vía reservada para ciclos o vía ciclista.</li> <li>- No presenta ningún tipo de señalización horizontal, tampoco trata este carril como bidireccional.</li> </ul> </li> </ul> | <ul style="list-style-type: none"> <li>- Ubicaremos la señal vertical del tipo R-407a, vía reservada para ciclos o vía ciclista, en todos los cruces de las calles con la vía ciclista. Como aparece en el plano 7.1 del Documento N°2: "Planos".</li> <li>- Habrá que ubicar la correcta señalización horizontal, tratando el carril como bidireccional.</li> </ul> |

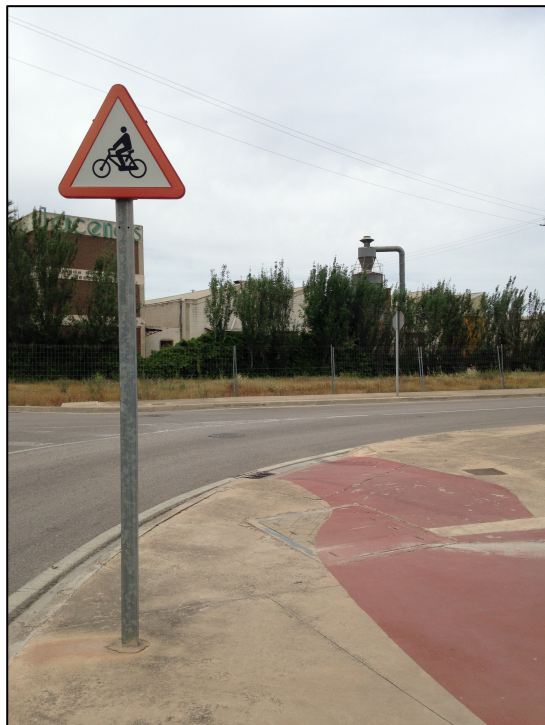
*Figura A.18. Señalización situada incorrectamente de  
“peligro por proximidad de paso ciclista”*

| <ul style="list-style-type: none"> <li>• <b>Tramo 6:</b> <ul style="list-style-type: none"> <li>- Al principio de este tramo hay una señalización vertical de “peligro por proximidad de paso de ciclistas”, la única señal vertical que hay en toda Paiporta. Esta situada en dirección opuesta ya que actualmente está ubicada de manera que indica que existen ciclistas cuando el tramo ya ha terminado, en vez de cuando éste empieza, como aparece en el Anexo fotográfico.</li> <li>- No dispone del ancho mínimo para <i>acera-bici</i> bidireccional ni dispone del resguardo mínimo de 0,8 para que los vehículos aparcados en cordón puedan abrir libremente la puerta sin poner en riesgo al ciclista.</li> <li>- Además hay farolas y señales indicativas existentes en este tramo invaden el carril más de 60 cm.</li> <li>- Presenta un mal estado deteriorado y agrietado.</li> </ul> </li> </ul> | <ul style="list-style-type: none"> <li>- Se arrancará el poste y se llevará a su nuevo emplazamiento que es en la entrada de la Carretera de Benetússer con la CV-400.</li> <li>- En este caso, habrá un resguardo de 0,8 m, luego la <i>acera-bici</i> se ampliará 0,10 m, teniendo de este modo una nueva anchura de 2 m y quedando reducida la acera de 3 m a 2,1 m.</li> <li>- En vez de mover las farolas y carteles, como no existía el resguardo mínimo para los coches aparcado en cordón, se ha visto preferible mover la vía ciclista 0,8 m dejando los carteles y farolas en ese resguardo, y reduciendo la acera a 2,1 m.</li> <li>- Se retirará el pavimento de slurry mediante medios mecánicos, posteriormente se realizará un cepillado, barrido y limpieza de carril existente. Posteriormente un riego de imprimación ECI y para terminar un tratamiento superficial a base de slurry asfáltico, coloreado de rojo, de 3 mm de espesor, todo ello con las bandas blancas de borde de carril.</li> </ul> |

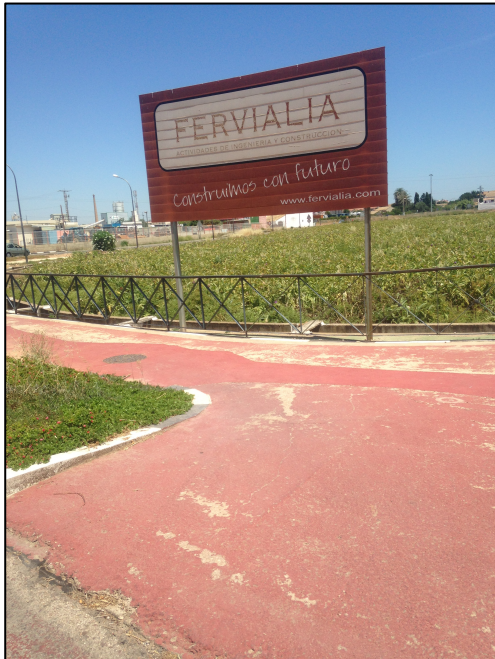
*Figura A.19. Presenta un estado desgastado*

| <ul style="list-style-type: none"> <li>• <b>Tramo 7:</b> <ul style="list-style-type: none"> <li>- Tiene un estado muy desgastado.</li> <li>- Además termina en uno de los jardines situados alrededor de la rotonda.</li> </ul> </li> </ul> | <ul style="list-style-type: none"> <li>- Se realizará un cepillado, barrido y limpieza de carril existente. Posteriormente un riego de imprimación ECI y para terminar un tratamiento superficial a base de slurry asfáltico, coloreado de rojo, de 3 mm de espesor, todo ello con las bandas blancas de borde de carril.</li> <li>- Prolongar la <i>senda-bici</i> para que no termine en uno de los jardines situados alrededor de la rotonda.</li> </ul> |

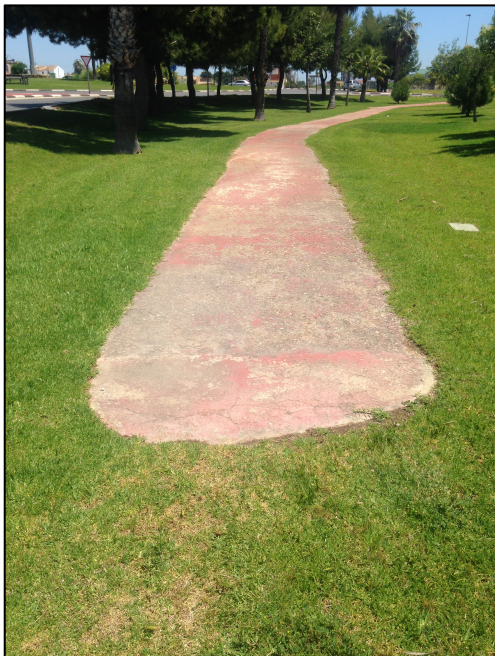
*Figura A.20. Termina en la zona ajardinada*

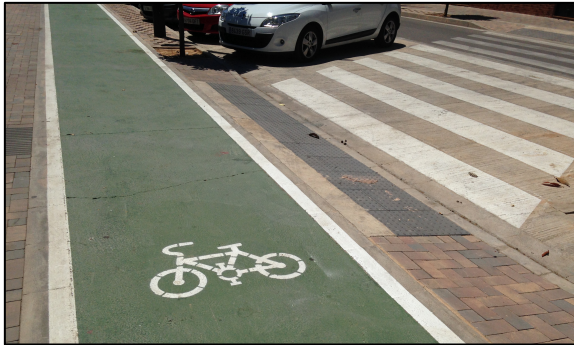
*Figura A.20. Cruce de peatones sin “ceda el paso”  
+  
trata el carril como unidireccional*

| <ul style="list-style-type: none"> <li>• <b>Tramo 8:</b> <ul style="list-style-type: none"> <li>- Cuando un paso de cebra la cruza perpendicularmente no hay señal de “ceda el paso”.</li> <li>- No encontramos la señalización vertical del tipo R-407a, vía reservada para ciclos o vía ciclista.</li> <li>- En ninguno de los cruces con las calles de la rotonda, existe la marca vial de cruce de ciclistas por calzada.</li> </ul> </li> </ul> | <ul style="list-style-type: none"> <li>- Pintaremos la marca transversal discontinua de detención junto a la señalización horizontal de “ceda el paso” a lo largo de toda la <i>acera-bici</i>, para todo ello utilizaremos pintura blanca antideslizante con microesferas de vidrio para alta visibilidad, con previo premarcado.</li> <li>- Ubicaremos la señal vertical del tipo R-407a, vía reservada para ciclos o vía ciclista, en todos los cruces de las calles con la vía ciclista. Como aparece en el plano 7.1 del Documento Nº2: “Planos”.</li> <li>- Pintar la marca vial de cruce de ciclistas por calzada, para todo ello utilizaremos pintura blanca antideslizante con microesferas de vidrio para alta visibilidad, con previo premarcado.</li> </ul> |

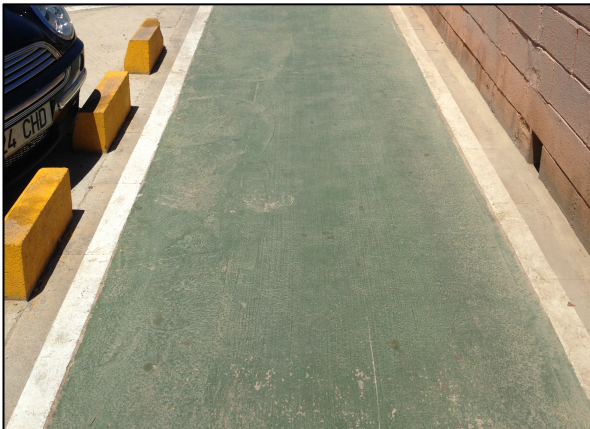
*Figura A.21. Presenta un estado desgastado*

| <ul style="list-style-type: none"> <li>• <b>Tramo 8:</b> <ul style="list-style-type: none"> <li>- No dispone del ancho mínimo para <i>acera-bici</i> bidireccional.</li> <li>- Tiene un color verde desgastado.</li> </ul> </li> </ul> | <ul style="list-style-type: none"> <li>- En este caso, habrá que ampliar la <i>acera-bici</i> actual 0,40 m, teniendo de este modo una nueva anchura de 2 m y reduciendo la de la acera de 2,5 m a 2,1 m.</li> <li>- Para homogeneizar las vías ciclistas de Paiporta y aprovechando que no tiene un buen estado, se realizará un cepillado, barrido y limpieza de carril existente. Posteriormente un riego de imprimación ECI y para terminar un tratamiento superficial a base de slurry asfáltico, coloreado de rojo, de 3 mm de espesor, todo ello con las bandas blancas de borde de carril.</li> </ul> |

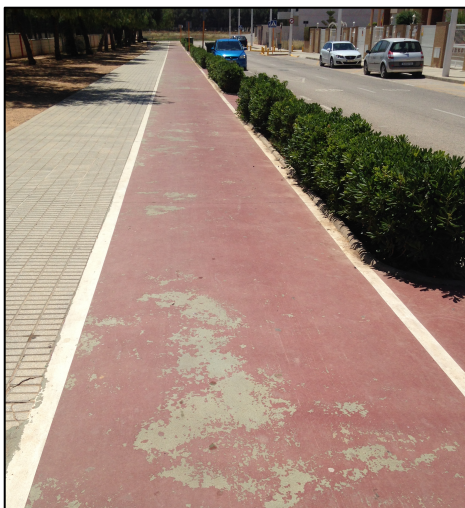
*Figura A.22. Presenta un estado desgastado*

| <ul style="list-style-type: none"> <li>• <b>Tramo 9:</b> <ul style="list-style-type: none"> <li>- No dispone del ancho mínimo para <i>acera-bici</i> bidireccional.</li> <li>- Presenta un estado desgastado.</li> <li>- No se tiene en cuenta, en su señalización horizontal, que se trata de una carril bidireccional.</li> </ul> </li> </ul> | <ul style="list-style-type: none"> <li>- En este caso, habrá que ampliar la <i>acera-bici</i> actual 0,40 m, teniendo de este modo una nueva anchura de 2 m y reduciendo la de la acera de 2,5 m a 2,1 m.</li> <li>- Se realizará un cepillado, barrido y limpieza de carril existente. Posteriormente un riego de imprimación ECI y para terminar un tratamiento superficial a base de slurry asfáltico, coloreado de rojo, de 3 mm de espesor, todo ello con las bandas blancas de borde de carril.</li> <li>- Mejorar su señalización horizontal en toda su longitud ya que se había tratado como carril unidireccional tratándose de uno bidireccional.</li> </ul> |

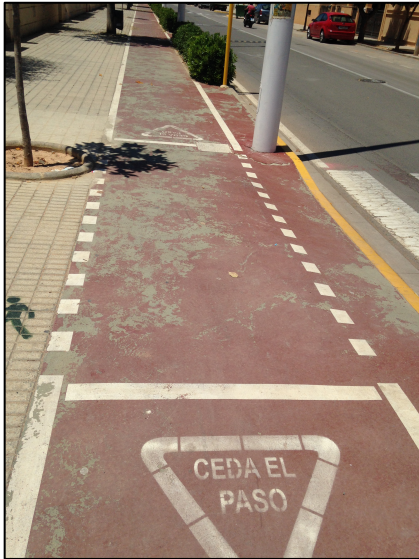
*Figura A.23. Trata el carril como unidireccional  
+  
línea transversal continua de detención en vez de discontinua*

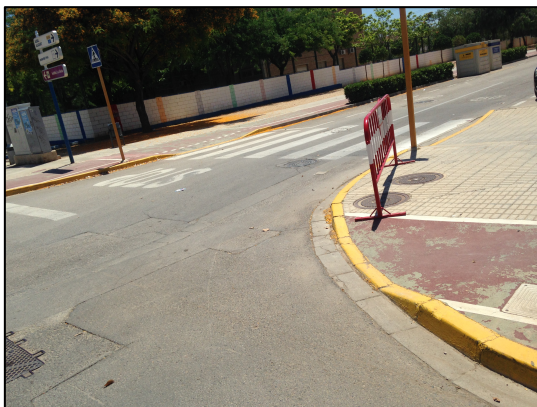
*Figura A.24. No hay marca vial de cruce de ciclistas por calzada*

| <ul style="list-style-type: none"> <li>• <b>Tramo 9:</b> <ul style="list-style-type: none"> <li>- Cuando un paso de cebra la cruza perpendicularmente no hay señal de “ceda el paso”.</li> <li>- No encontramos la señalización vertical del tipo R-407a, vía reservada para ciclos o vía ciclista.</li> <li>- No encontramos la señalización vertical del tipo P-22, peligro por la proximidad paso de ciclistas.</li> <li>- En ninguno de los cruces con las calles de la rotonda, existe la marca vial de cruce de ciclistas por calzada.</li> </ul> </li> </ul> | <ul style="list-style-type: none"> <li>- Pintaremos la marca transversal discontinua de detención junto a la señalización horizontal de “ceda el paso” a lo largo de toda la <i>acera-bici</i>, para todo ello utilizaremos pintura blanca antideslizante con microesferas de vidrio para alta visibilidad, con previo premarcado.</li> <li>- Ubicaremos la señal vertical del tipo R-407a, vía reservada para ciclos o vía ciclista, en todos los cruces de las calles con la vía ciclista. Como aparece en el plano 7.1 del Documento Nº2: “Planos”.</li> <li>- Ubicar encontramos la señalización vertical del tipo P-22, peligro por la proximidad paso de ciclistas, en los cruces de la rotonda, avisando así al conductor del vehículo. Como aparece en el plano 7.1 del Documento Nº2: “Planos”.</li> <li>- Pintar la marca vial de cruce de ciclistas por calzada, para todo ello utilizaremos pintura blanca antideslizante con microesferas de vidrio para alta visibilidad, con previo premarcado.</li> </ul> |

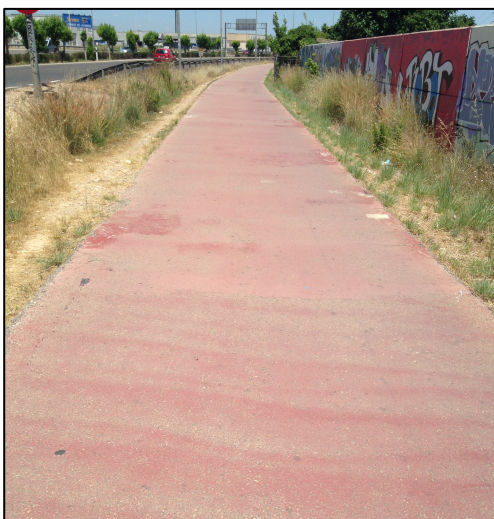
*Figura A.25. Presenta un mal estado*

| <ul style="list-style-type: none"> <li>• <b>Tramo 10:</b> <ul style="list-style-type: none"> <li>- Tiene un estado muy desgastado.</li> </ul> </li> </ul> | <ul style="list-style-type: none"> <li>- Se realizará un cepillado, barrido y limpieza de carril existente. Posteriormente un riego de imprimación ECI y para terminar un tratamiento superficial a base de slurry asfáltico, coloreado de rojo, de 3 mm de espesor, todo ello con las bandas blancas de borde de carril.</li> </ul> |
