Luis Cortés Meseguer, arquitecto

Restauración de la Cúpula de las Escuelas Pías de Valencia

Restoring the Dome of Escuelas Pías of Valencia

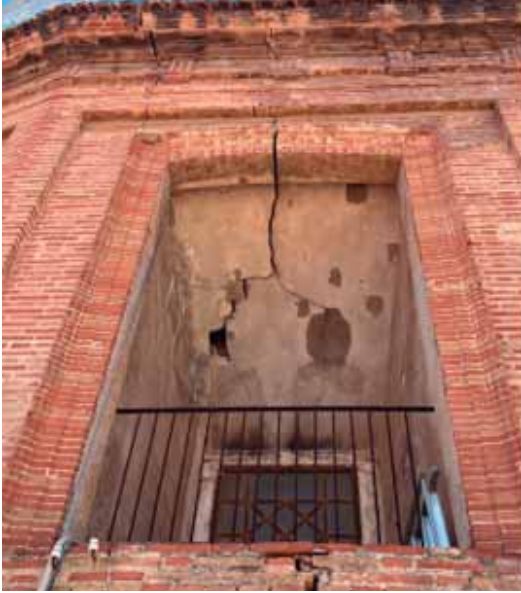
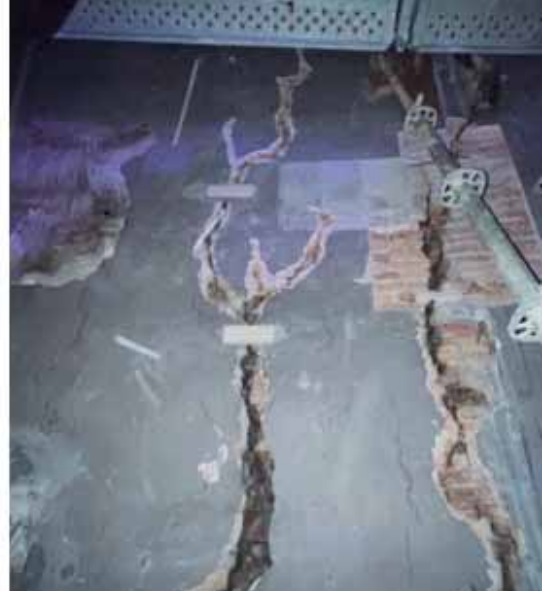
The dome had four large cracks in the shell that extended from the interior to the exterior, as well as cracks in the drum, and two roof ridges had shifted, allowing water to infiltrate inside. The tile covering was in a very poor state of conservation, with water infiltrations causing dampness, salts, and loss of plaster, among other issues. On the exterior, there were numerous broken tiles, vegetation, missing tiles, and tiles with loss of enamel. Additionally, the lantern had its openings blocked with honeycomb brick and red waterproof paint.

Las grietas se extendían a lo largo de los 3 metros de espesor del muro y eran evidentes en los huecos del tambor agrietado (izquierda), manifestándose como fisuras internas en la cúpula (derecha) / Le fessure attraversavano i 3 metri di spessore del muro ed erano visibili nelle aperture del tamburo lesionato (a sinistra), manifestandosi come crepe interne nella cupola (a destra) / The cracks extended through the 3 meters of wall and were evident in the openings of the cracked drum (left), appearing as internal cracks in the dome (right) / Les fissures traversaient les 3 mètres d'épaisseur du mur et étaient visibles dans les ouvertures du tambour fissuré (à gauche), se manifestant par des fissures internes dans le dôme (à droite).

Since the dome had cracks, after studying different mixtures based on their fluidity, they were filled with lime grout and, in some cases, with a small amount of sand. The repaired dome will never behave as it did on the first day, but it is crucial to ensure permanent contact in all parts to guarantee its three-dimensional behavior. Similarly, in the area of the cracks, and to improve its performance against earthquakes or movement, the bands of the 4 cracks and the 10 ribs were reinforced on the exterior with a 2

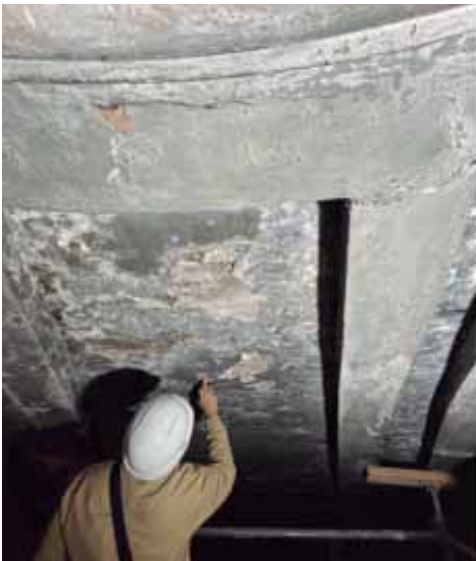
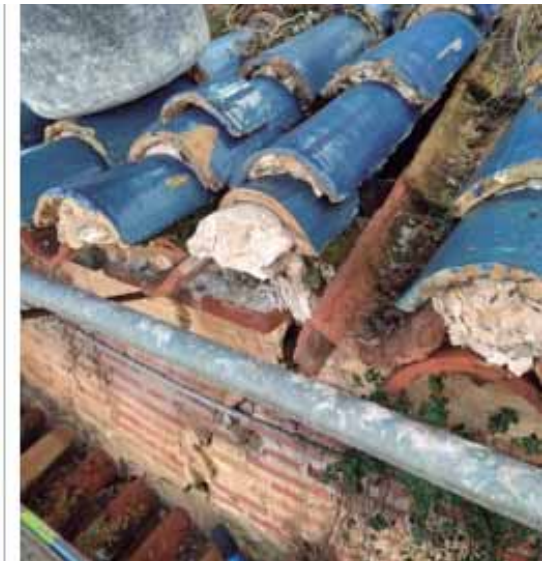
Estado del interior que muestra los problemas ocasionados por la humedad (izquierda), y estado del exterior, donde se aprecia la grieta en la cúpula, provocando la separación de las aristas de la cubierta y la vegetación existente (derecha) / Stato dell'interno che mostra i problemi causati dall'umidità (a sinistra) e stato dell'esterno, dove è ben visibile la fessura nella cupola, che provoca la separazione degli spigoli della copertura e la presenza di vegetazione (a destra) / Condition of the interior showing the problems caused by humidity (left), and condition of the exterior, where the crack in the dome is visible, causing separation of the roof ridges and the existing vegetation (right) / État de l'intérieur montrant les problèmes causés par l'humidité (à gauche), et état de l'extérieur, où la fissure dans le dôme est apparente, provoquant la séparation des arêtes de la toiture et la présence de végétation (à droite).

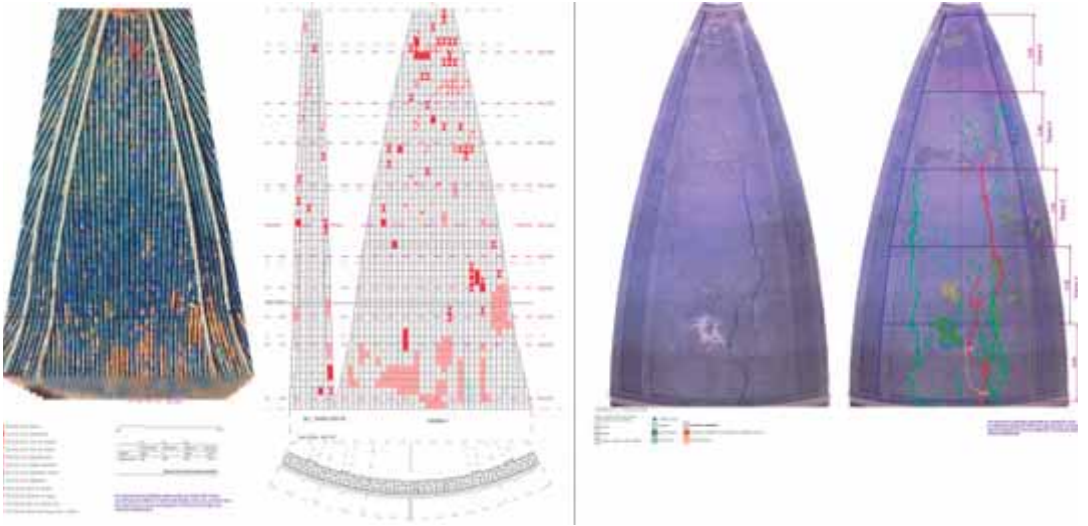
Levantamiento de lesiones (patología) en el exterior e interior de la cúpula según el proyecto de Luis Cortés, siguiendo la metodología de trabajo establecida /
 Mappatura delle lesioni (patologie) all'esterno e all'interno della cupola secondo il progetto di Luis Cortés, seguendo la metodologia di lavoro stabilita / Mapping of
 lesions (pathology) on the exterior and interior of the dome according to the project by Luis Cortés, following the established work methodology / Cartographie des
 lésions (pathologie) à l'extérieur et à l'intérieur du dôme selon le projet de Luis Cortés, suivant la méthodologie de travail établie

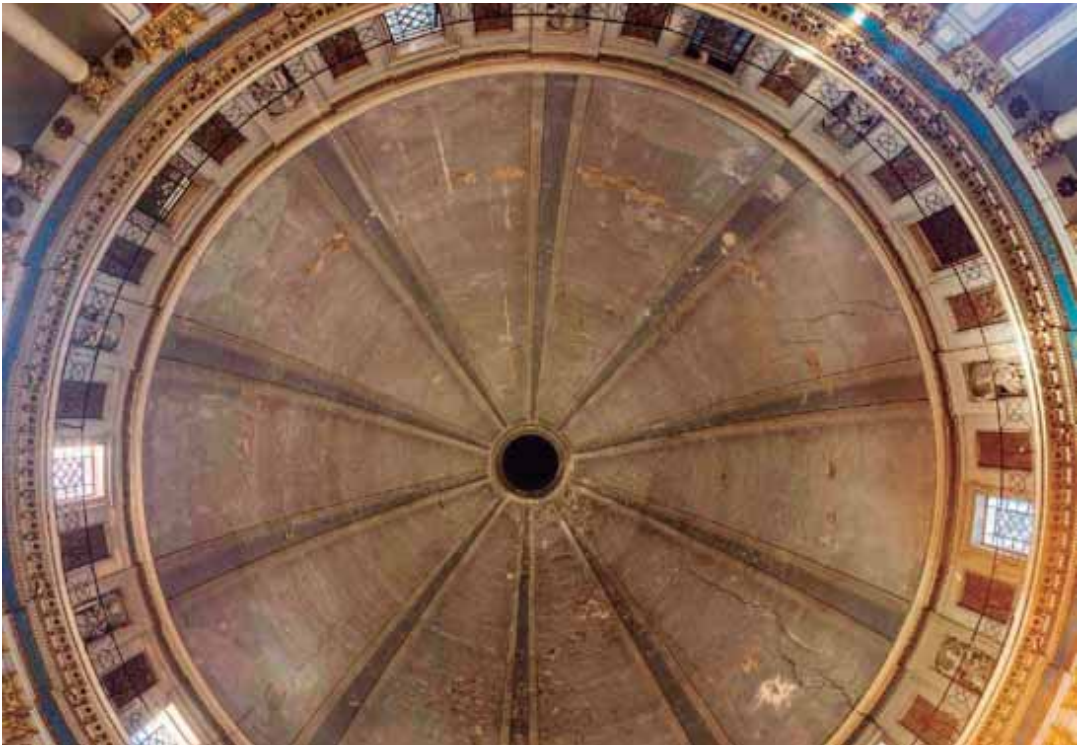
Estado de la cúpula antes de la intervención / Stato della cupola prima dell'intervento /
 Condition of the dome prior to the intervention / État du dôme avant l'intervention

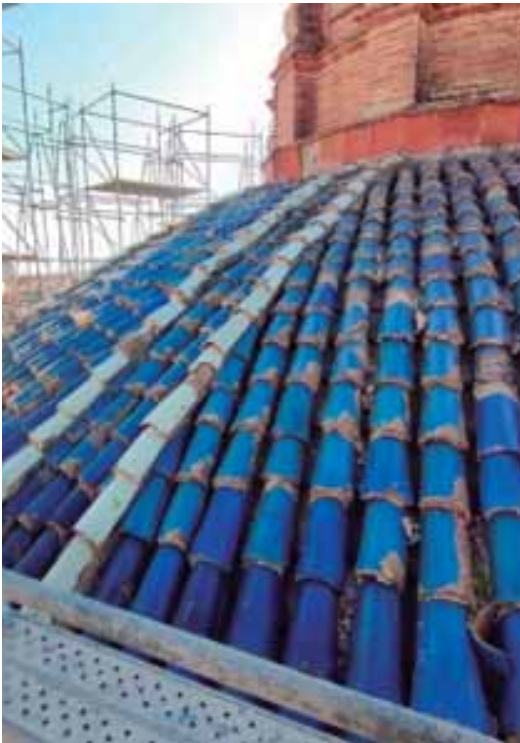
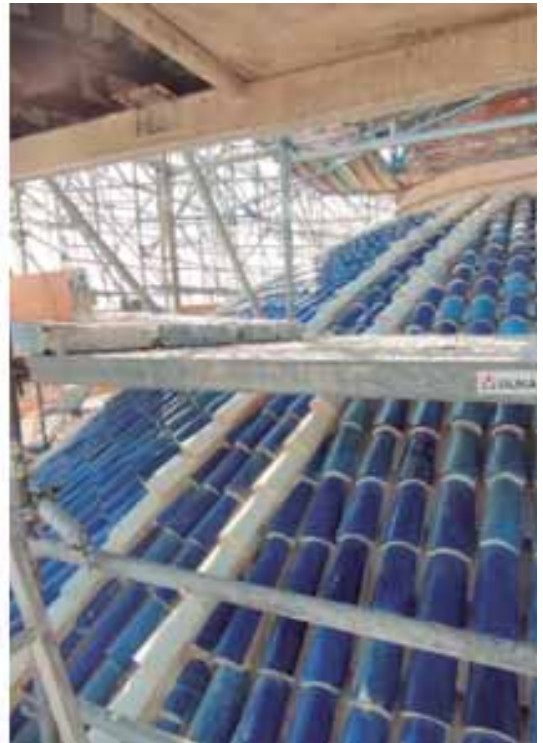
Estado antes (izquierda) y después (derecha) de la restauración / Stato prima (a sinistra) e dopo (a destra) il restauro / Before (left) and after (right) conditions of the restoration / État avant (à gauche) et après (à droite) la restauration

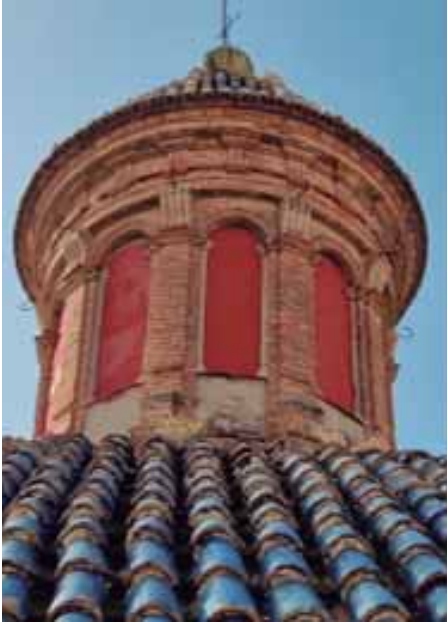
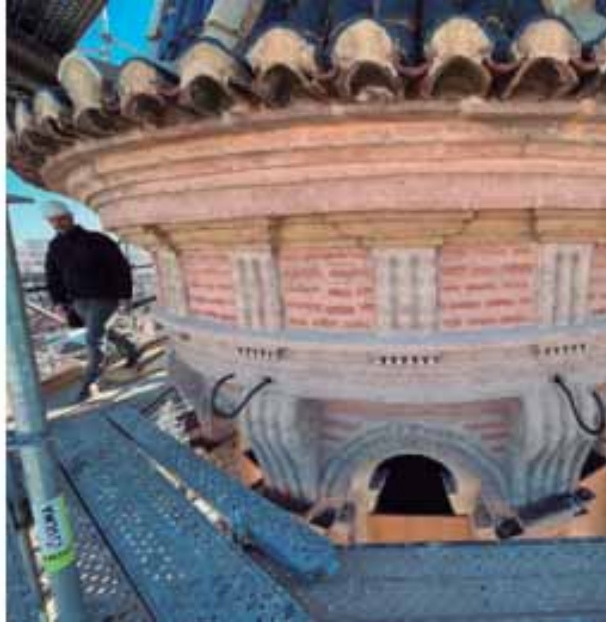
Linterna con los vanos cegados y el color apagado (izquierda) y tras su restauración (derecha) / Lanterna con le aperture tamponate e il colore sbiadito (a sinistra) e dopo il restauro (a destra) / Lantern with the openings blocked and its color faded (left) and after its restoration (right) / Lanterne avec les ouvertures obturées et la couleur altérée (à gauche) et après sa restauration (à droite)

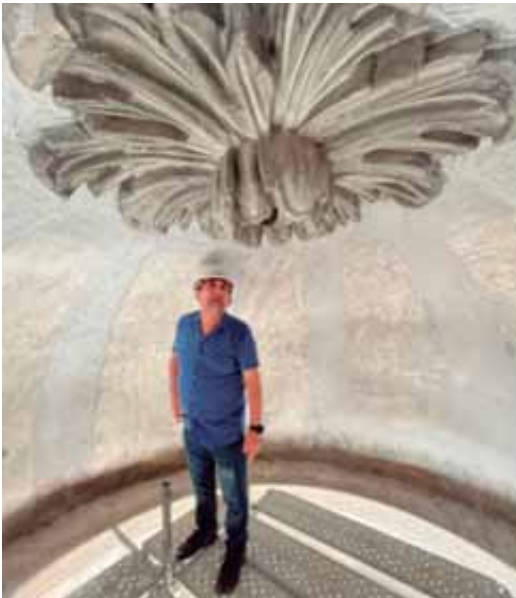
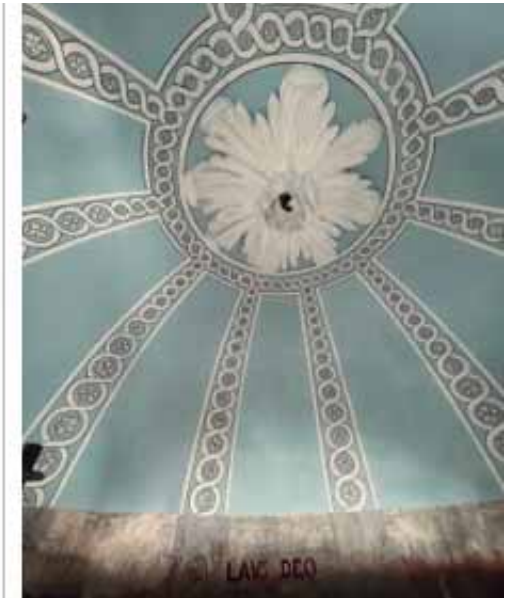
Antes (izquierda) y después (derecha) de la restauración, dejando un espacio sin intervenir desde la base de la cúpula pequeña para preservar la huella de la pintura original y primitiva / Prima (a sinistra) e dopo (a destra) il restauro, lasciando uno spazio non alterato dalla base della cupola minore per conservare la traccia della pittura originaria e primitiva / Before (left) and after (right) the restoration, leaving an unaltered space from the base of the small dome to preserve the trace of the original and primitive paint / Avant (à gauche) et après (à droite) la restauration, laissant un espace non restauré depuis la base du petit dôme afin de préserver la trace de la peinture originelle et primitive
