ESTUDIO Y PROPUESTA DE CONSERVACIÓN DE LA PUERTA DE MADERA DE UN ANTIGUO CUARTEL DE LA GUARDIA CIVIL.

ANÁLISIS DE CASO

Presentado por Inés Rivilla López

Grado en Conservación y Restauración de Bienes Culturales

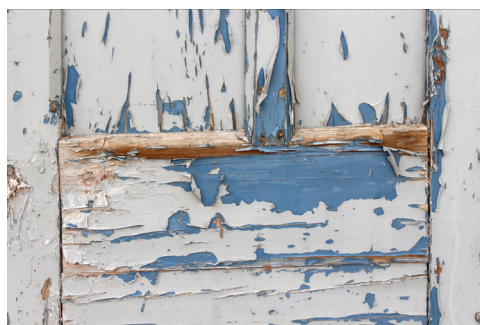
Fig. 10 Detalle levantamiento de la pintura

La pintura que actualmente cubre la puerta es una capa de pintura plástica en un tono azul claro con unos 2 mm de grosor, aplicada sobre otra pintura subyacente con un tono azul más oscuro. Esta última a su vez, está depositada sobre otra capa de pintura, también de un color azul, aunque de un tono más claro que la capa que actualmente se puede ver. Bajo estas capas de pintura plástica no parece existir un estrato de preparación, aunque para asegurarse de que la puerta carece de esta primera capa, se podría realizar un análisis estratigráfico mediante una extracción de muestras en varios puntos de la pieza.

La operación de fijar la pintura levantada consiste en aplicar un adhesivo para cohesionar la pintura con el soporte de nuevo y aplicar presión para llevar la pintura a su lugar⁴⁰. El adhesivo que se va a usar es Pletxol B-500 diluido con agua desionizada. Se realizarían pruebas a diferentes concentraciones, para comprobar cuál es la más adecuada. El adhesivo se aplicaría con pincel o con una jeringuilla, entre las grietas y las escamas de pintura y el soporte. Se colocará un film Melinex a la hora de aplicar presión sobre la pintura (la presión debe aplicarse de manera gradual para no fracturar la capa pictórica). En el caso de que la disolución aplicada saturara la oquedad y el producto impregne la pintura, hay que retirar este producto sobrante antes de que seque para no dejar ningún residuo en la superficie. Durante todo este procedimiento es indispensable el uso de guantes.

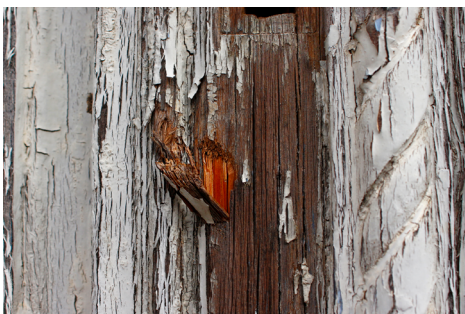
Fig. 11 Daños causados por golpes

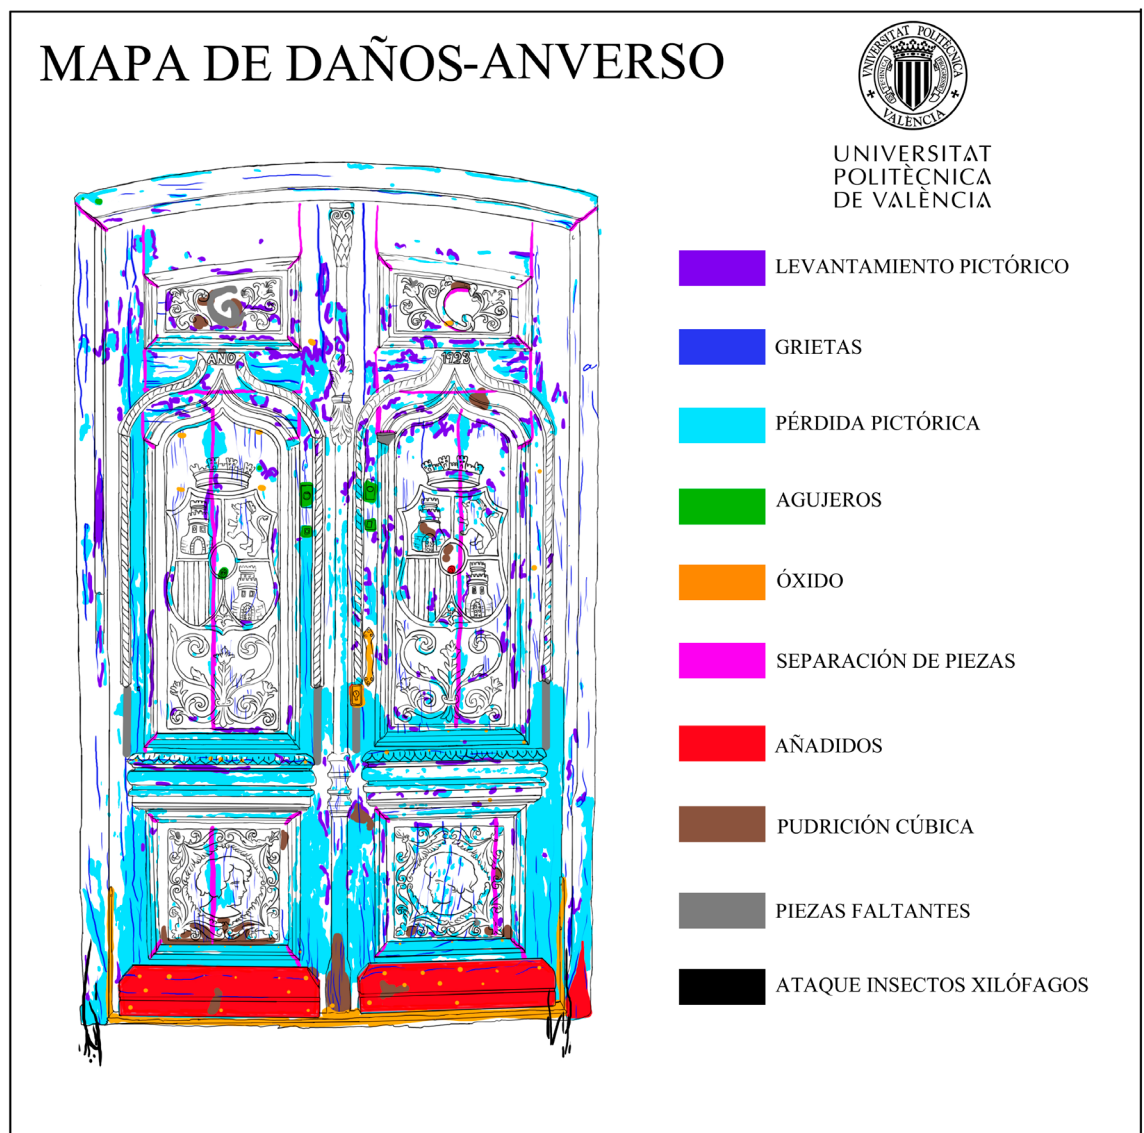
Fig. 13 Mapas de daños por el anverso de la puerta

En este apartado se muestran los daños que presenta la puerta y que se han sido identificados y evaluados por medio de un estudio organoléptico. En las Fig. 13 y 14 se representan los deterioros patentes en la puerta tanto por el reverso como por el anverso, que posteriormente se van a explicar y desglosar en este mismo apartado.

Como se observa en las imágenes, los daños se acumulan en el anverso de la puerta, y en especial en la zona inferior ya que es la zona que más ha sido expuesta a los distintos agentes que han provocado estos daños.

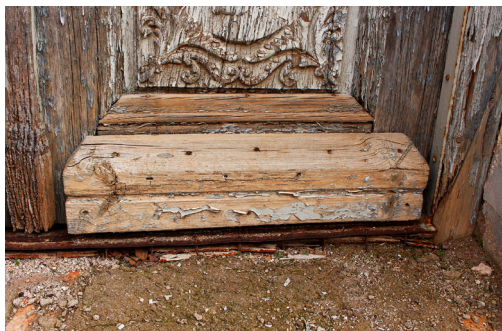
Fig. 15 Detalle añadidos

Seguramente debido a los daños sufridos en la parte inferior de la puerta, se han añadido una serie de piezas de madera en la cara exterior. Al no disponer de los diseños originales de la obra, no se puede asegurar que estas piezas estén sustituyendo a otras originales que tuvieran la misma forma o por el contrario se ha colocado sobre la puerta de forma más bien arbitraria. Lo que sí se ha podido determinar es que las piezas se han colocado previamente a la aplicación de la última capa de pintura, ya que se puede observar que sobre la madera existen restos de una capa de pintura de azul claro mientras que no existen restos de la pintura de un azul más oscuro que hay sobre el resto de la puerta, por debajo de esa última capa pictórica.

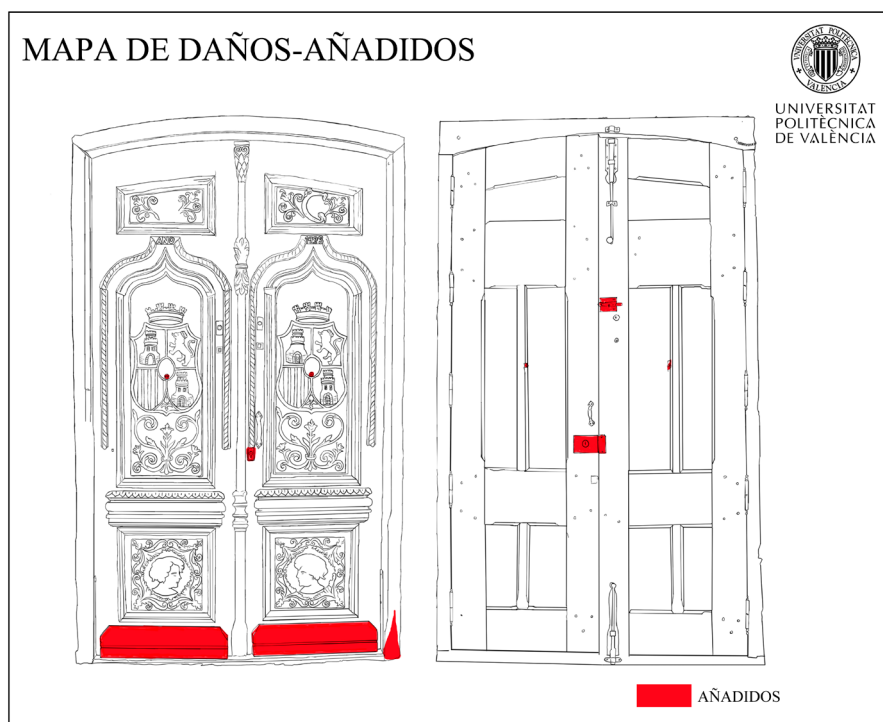
Fig. 16 Gráfico de añadidos a la puerta

La madera añadida es diferente a la original, es más blanda y de un color más claro y se ha unido a la puerta mediante clavos, tal y como se puede ver en la imagen (Fig. 16)

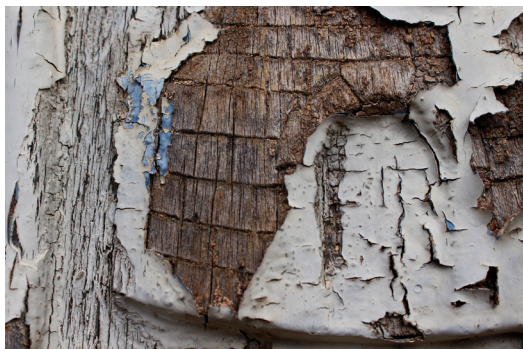
Este deterioro biológico, al que también se le puede llamar *pudrición parda*, tiene su origen en una infección por hongos que se desarrollan a causa de que encuentra una temperatura y humedad idónea para su desarrollo y expansión. Para que pueda llegar a desarrollarse es necesario que se reúnan una serie de circunstancias ambientales favorables para su desarrollo, como una temperatura entre los 24 y 32° C (aunque el hongo puede sobrevivir hasta temperaturas de 55°C), y un contenido de agua en la madera superior al 20%²⁰.

La pudrición ocurre desde fuera hacia dentro de manera que desde el exterior no se puede valorar realmente el verdadero deterioro de la madera²¹. Los hongos que realizan este tipo de daño son los englobados en el grupo de los basidiomicetos²².

La forma en la que actúan los hongos en la madera es alimentándose a través de la lignina y la celulosa que conforma las fibras de la madera, descomponiéndolas químicamente, perdiendo así las propiedades mecánicas. Lo característico de este tipo de ataque biológico es que la madera queda con un cuarteado cuadrangular.

Fig. 17 Detalle pudrición cúbica

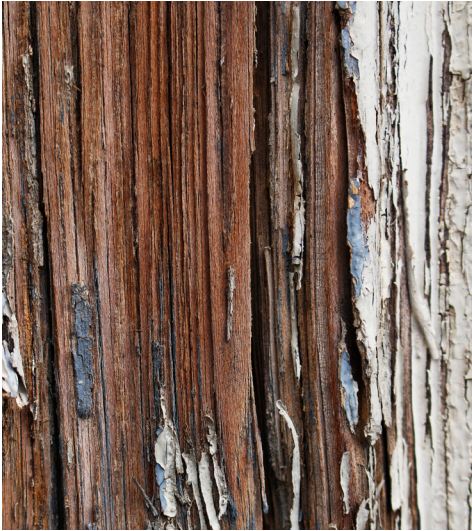
Fig. 19 Detalle grietas

A causa del envejecimiento natural de la madera y de la acción de agentes externos, esta pierde elasticidad y resistencia al esfuerzo²³. Una de las alteraciones que pueden producirse es la rotura de la madera siguiendo las líneas creadas por los anillos de crecimiento (acebolladura)²⁴.

Buena parte de las grietas en la puerta tienen origen en este tipo de roturas entre los anillos de crecimiento.

Otras pequeñas grietas que se pueden ver en la puerta son pequeñas roturas que se producen de manera radial al centro del árbol²⁵.

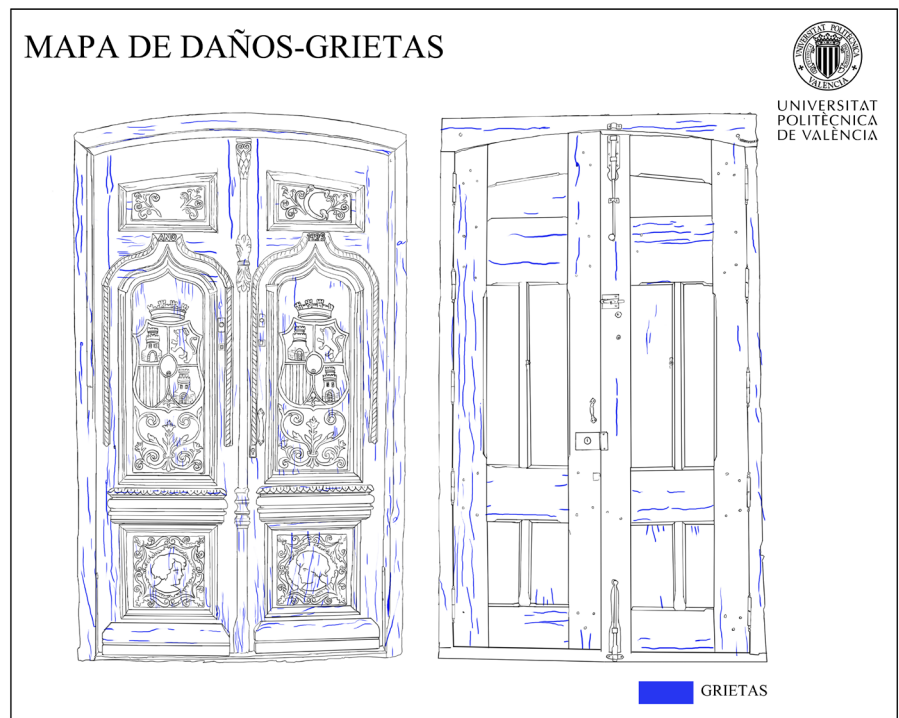
Fig. 20 Gráfico de las grietas

Este daño está presente de manera homogénea por toda la puerta, tanto por el anverso como por el reverso, ya que en estado en el que se encuentra la madera es el mismo, a excepción de los elementos añadidos.

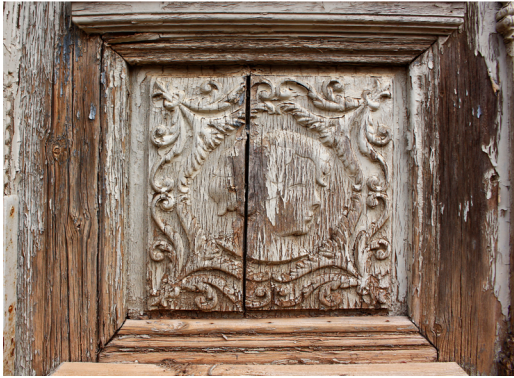
Fig. 21 Detalle separación de piezas

Las variaciones en cuanto al contenido de agua en la madera son un factor esencial en la aparición de patologías. Cuando la madera presenta mayor humedad (por ejemplo, por la acción de la lluvia) aumenta su tamaño (sobre todo, en sentido tangencial). Mientras que cuando la madera está seca, esta se contrae y disminuye su tamaño²⁶.

Se aprecia que en los paneles centrales e inferiores, están compuestos por dos piezas de madera que se han separado entre sí, y que cuando se realizó la puerta, se colocó por la parte del reverso sobre esta unión a modo de refuerzo unos tacos de madera de 5cm de grosor.

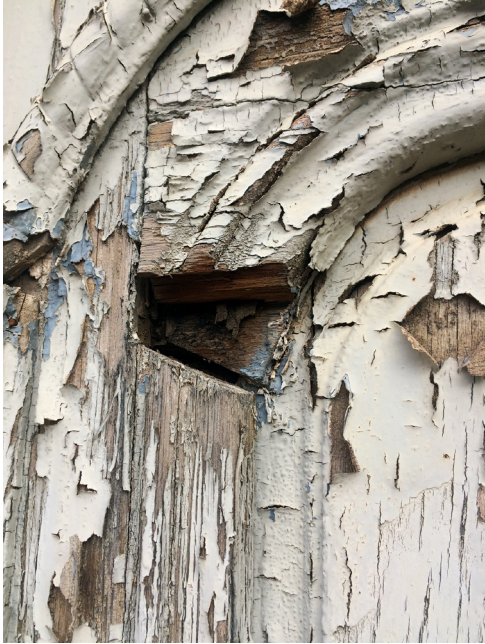
Fig. 23 Detalle pieza faltante

Se pueden encontrar en la puerta algunos elementos ornamentales incompletos, los cuales han perdido parte de la madera. Pueden ser varios los motivos de la pérdida como por ejemplo, golpes, grietas o incluso cortes.

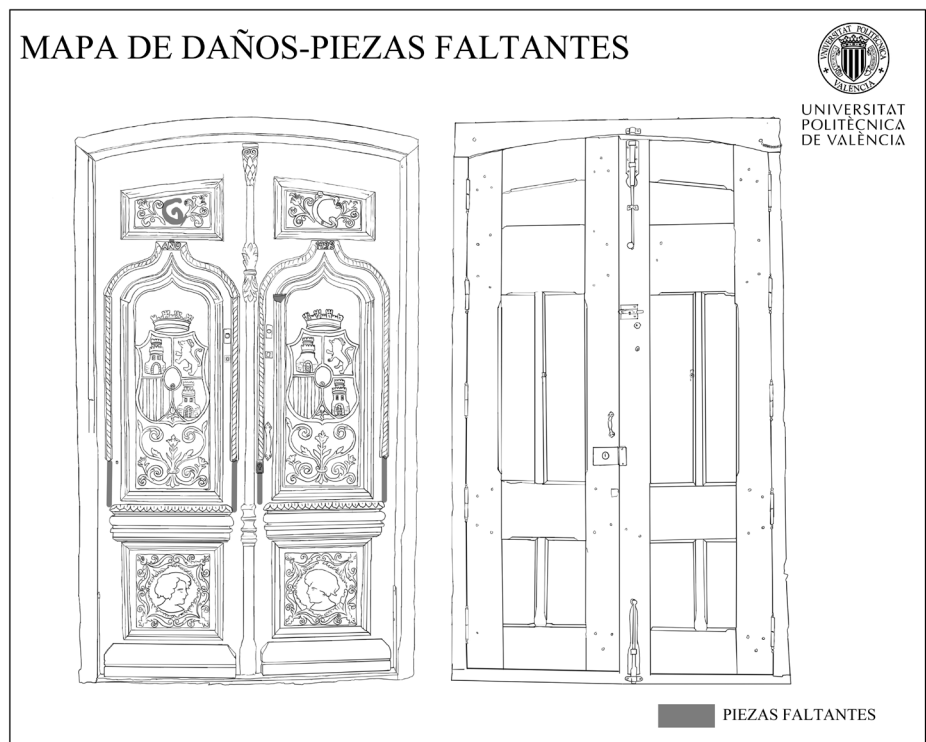
Fig. 24 Gráfica piezas faltantes de la puerta

En la letra "G" se ha desprendido un trozo de 1cm probablemente a causa de una grieta en la madera. La letra "C" se ha perdido por completo. Algunas partes más perdidas se muestran la **Fig. 24**.

Cabe señalar que todas las zonas que falta alguna pieza se encuentran en la parte del anverso.

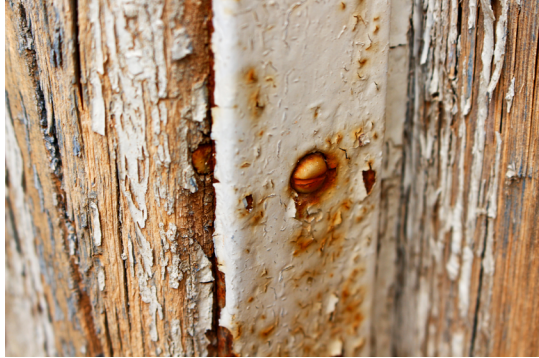
Fig. 25 Detalle elemento metálico oxidado

La oxidación es un deterioro químico que se produce cuando el metal reacciona ante el oxígeno, creándose capa de corrosión²⁷. Esta capa de óxido protege al metal de seguir expuesto a los agentes externos, aunque la oxidación también puede llegar a destruir la pieza²⁸.

Al estar en contacto directo las distintas piezas de metal con la madera y la pintura, esta corrosión se traspasa a la obra. Se produce un deterioro químico en la madera que altera tanto su estructura como el color, corroyéndola y provocando que pierda resistencia mecánica.

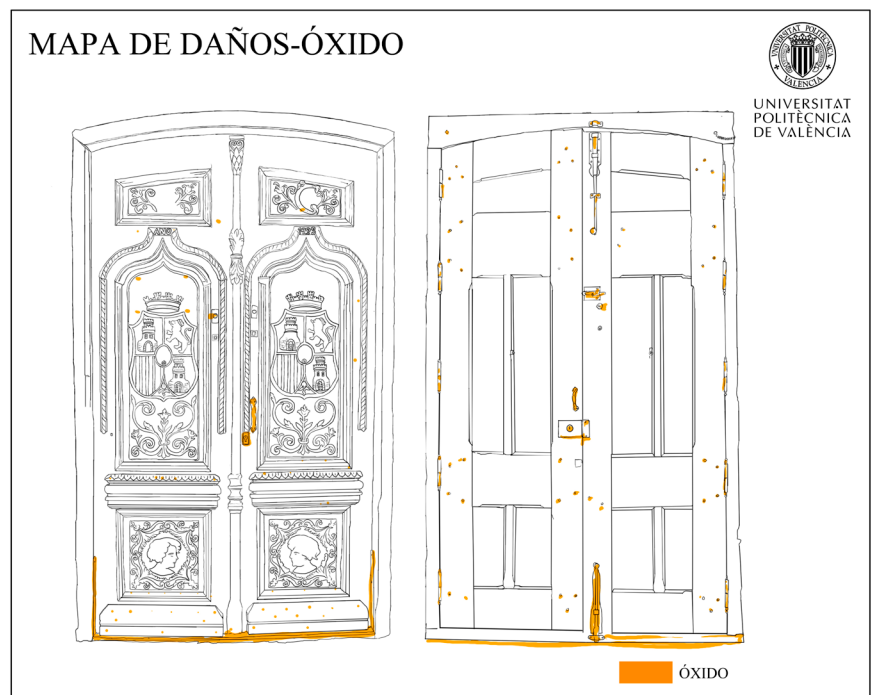
Fig. 26 Gráfica del óxido presente en la puerta

Todos los elementos metálicos presentes en la obra se encuentran oxidados: clavos que unen los paños de madera, cerrojos, grapas (presentes en la madera por haber puesto carteles sobre la puerta), tornillos elementos estructurales de refuerzo. Los clavos oxidados son más visibles por la parte del reverso de la obra, así como las bisagras y los cerrojos.

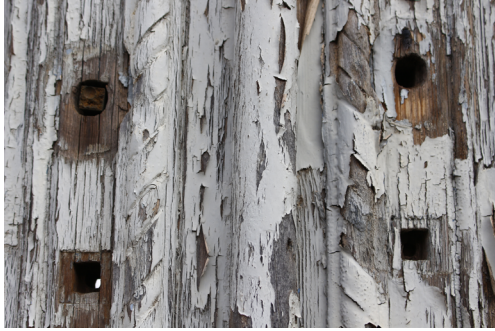
Fig. 27 Detalle orificios

La puerta tiene una serie de perforaciones que la atraviesan completamente. Esta serie de orificios correspondería con antiguos mecanismos de cierres. Se aprecian otro tipo de oquedades que se han realizado más recientemente para colocar un cerrojo más moderno o mirillas en ambas hojas. La parte superior de la puerta tiene un pequeño orificio por el cual pasan cables desde la calle para el tendido eléctrico del cuartel y las viviendas. También son visibles perforaciones de clavos.

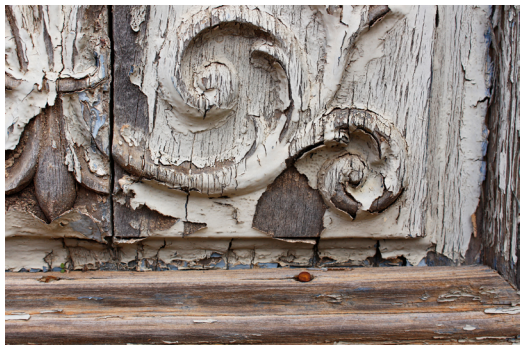
Fig. 29 Detalle de los desprendimientos de la pintura

Se contabilizan hasta tres capas de pintura superpuestas en algunos puntos de la obra, de distintas tonalidades de azul. Esta pintura sintética, tiene tendencia a separarse del soporte, teniendo menos adhesión cuanto más gruesa sea la capa aplicada³⁰. Además, se aprecia como la capa pictórica se ha agrietado de tal manera que las fisuras corresponderían con las múltiples grietas de la madera. A esto debemos añadir la gran cantidad de desprendimientos que se han producido. Como se ve en las siguientes representaciones **Fig. 30** y **31** las pérdidas de pintura se concentran en el anverso de la puerta, y sobre todo en la parte inferior de la misma.

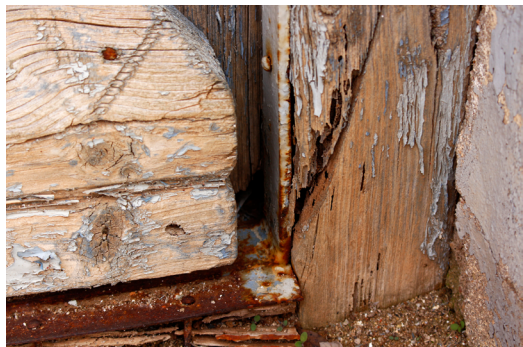
Fig. 32 Detalle ataque insectos xilófagos

La puerta muestra signos de sufrir un ataque de insectos xilófagos. No se puede saber el alcance de este ataque ya que a simple vista no se aprecia el la magnitud de los daños. Los orificios de salida que el insecto ha realizado, se aprecian en dos puntos de la puerta, en los dos extremos inferiores del marco por la parte del anverso, coincidiendo con dos trozos de madera añadidos más recientemente. Esta madera más nueva tiene un color más claro que la madera original y se trata de una madera más blanda.

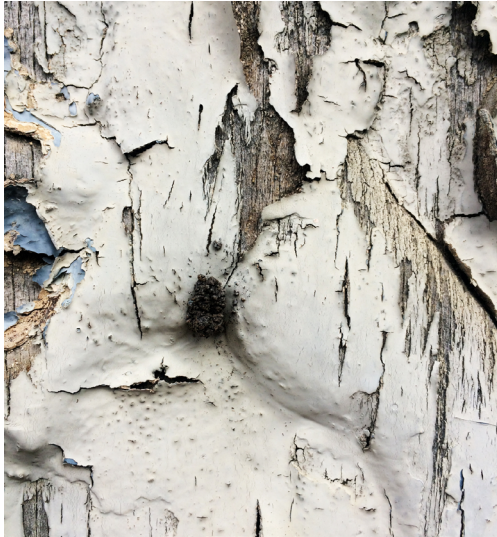
Fig. 34 Detalle suciedad superficial

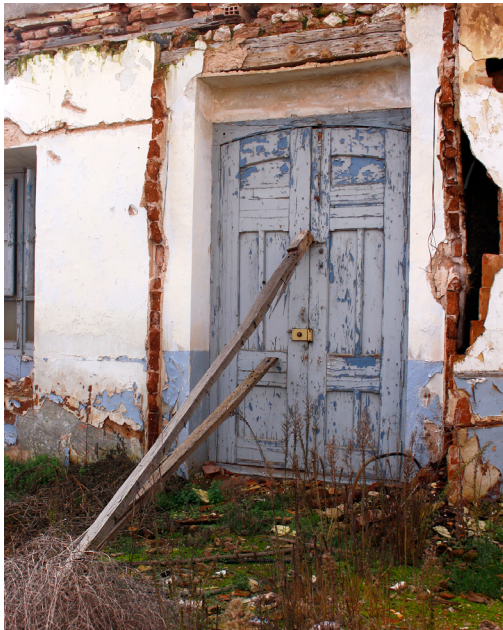
Fig. 35 Viguetas de madera

Por la parte de interior, y para impedir que se pueda abrir la puerta y entrar a la propiedad, en algún momento se colocaron dos viguetas de madera tal y como se ve en la **Fig. 35**. Estas vigas de madera apoyan todo su peso sobre la puerta, y además con el tiempo se están deslizando causando abrasiones y deformando la madera. La función de estas viguetas actualmente es completamente inútil ya que falta uno de los muros de la propiedad, por lo que es fácil el acceso al mismo.

Para trasladar la puerta al taller primero se tiene que desmontar. Tras quitar las viguetas y las bisagras, se separan las dos hojas de la estructura de la puerta. Sería también conveniente desmontar el marco de la puerta. Se embalan las piezas para el traslado, en una estructura externa hecha de un material resistente a golpes, el interior de la caja debe de tener un material amortiguante adaptado a la forma de la pieza y a la hora de colocarlas en el vehículo se deben de colocar de tal manera que no estén en contacto, ni se apoyen entre sí.

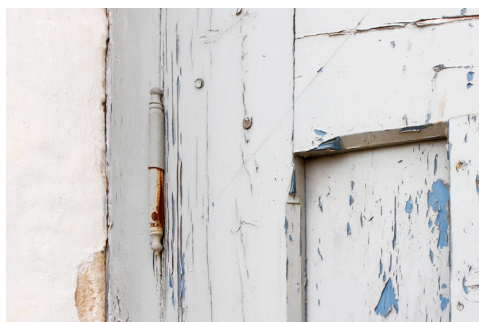
Fig. 36 Bisagra oxidada

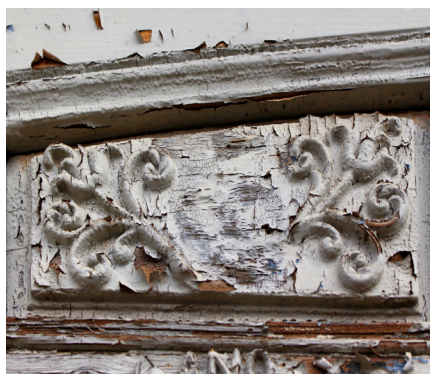
Fig. 38 "G" faltante

Ya que el criterio a seguir durante la restauración sería la mínima intervención, no se realizaría ninguna reintegración volumétrica ni se recolocarían las piezas que se han separado. Ya que la puerta carecía completamente de barniz, no se aplicaría una capa de protección.
