# INTERVENCIÓN DE LA ESCULTURA DE LA MARE DE DÉU DELS DESEMPARATS Y PEDESTAL DEL ESCULTOR SILVESTRE D'EDETA, LA POBLA LLARGA (VALENCIA)

Xavier Mas-Barberà, Stephan Kröner, J. Ramón Albiol-Ibáñez y Medina Azahara Rodríguez-Rodríguez

*Instituto Universitario de Restauración del Patrimonio de la Universitat Politècnica de València.*

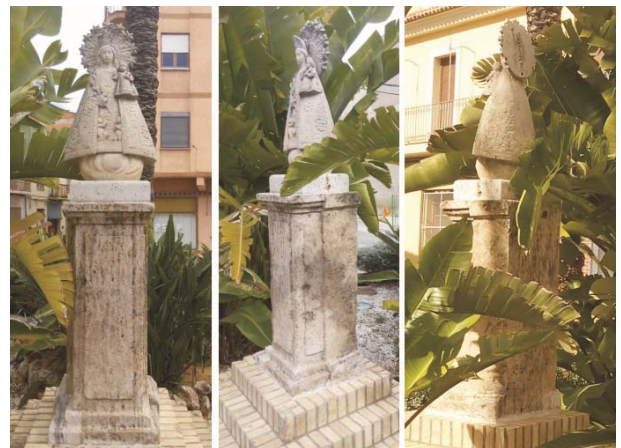
Figura 1 (a-c). Vista general de la escultura con pedestal antes de la intervención. a) Frontal; b) lateral y, c) trasera.

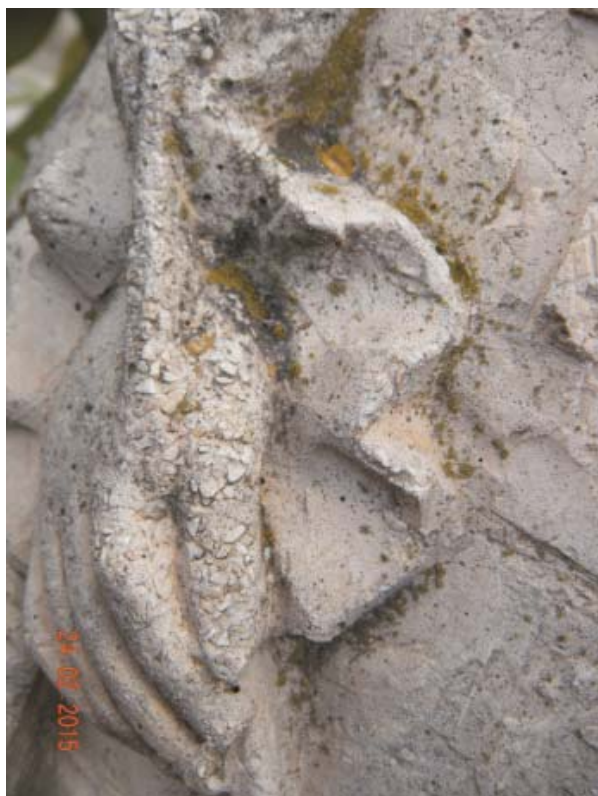
a)

La obra presentaba un avanzado estado de degradación originado por causas físicas, químicas y biológicas (Fitzener y Heinrich, 1996; ICOMOS-ISCS, 2011; MECD, 2013). El agua, en sus diversos estados, es el agente de alteración más grave que ha motivado, no sólo la pérdida superficial del sustrato pétreo (Figura 4a), sino también la oxidación de elementos metálicos de hierro presentes en la matriz del pétreo artificial. Ello originó tensiones internas (fisuras y grietas de diferente amplitud) llegando al colapso del material con la pérdida de detalles en la obra (Figura 4b). Asimismo, era significativa la proliferación y acumulación de depósitos varios y costra biogénica altamente dañina que interfería en la correcta conservación de la pieza (Figura 5).

Figura 4 (a-b). Detalle de la pérdida de sustrato superficial por el efecto de lavado (a) y la pérdida de volumen por las tensiones internas de la estructura metálica de hierro (b).

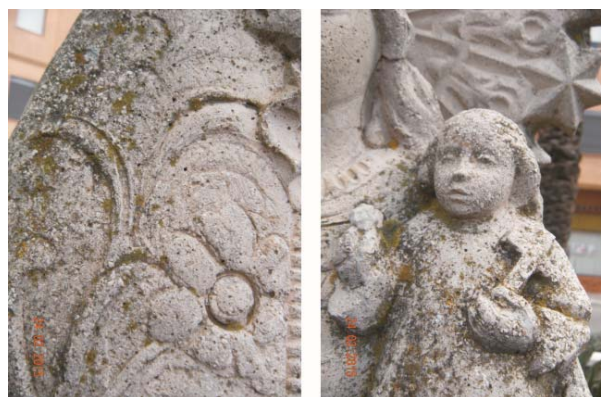
Figura 5 (a-b). Detalle de la presencia de microorganismos biogénicos.

El daño que entrañaba la mayor pérdida estética e impedía la correcta lectura correspondía a la presencia de microorganismos biogénicos (algas y líquenes) extendidos a lo largo de toda la obra. Asimismo, era patente la presencia de una laguna que afectaba a la testa y parte de la corona.

Tres fueron los sistemas de limpieza desarrollados sobre la escultura. Una primera limpieza mecánica-química durante el empleo del látex en la fase de moldeado que permitió una limpieza muy sutil y homogénea; una segunda limpieza mecánica mediante microincisores eliminándose los restos de cementos y concreciones de materiales diversos y, finalmente, una tercera limpieza biológica mediante el uso de un biocida BFA (Remmers) aplicado mediante apósitos. Finalmente, se realizó la remoción con cepillitos de cerdas suaves y agua desionizada (Figura 12).

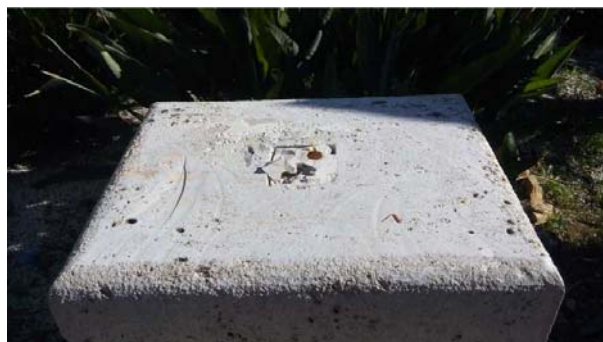
Figura 7. Vista general del plinto donde descansaba la escultura. Obsérvese en la parte central la presencia de una pieza encastrada de mortero con una espiga metálica en su interior.

La reproducción de la Virgen fue instalada de acuerdo al lugar que ocupaba su homónima original. Para ello se limpió mecánicamente el hueco que contenía la espiga anterior para así, albergar el nuevo refuerzo (Figura 16). Se usó un mortero predosificado (*Petratex*) para unir la escultura a la base del pedestal. Asimismo, se remató la junta afinadamente con el mortero. Finalmente, la unión se reintegró cromáticamente con agua de cal y pigmentos tierras (Figura 17).

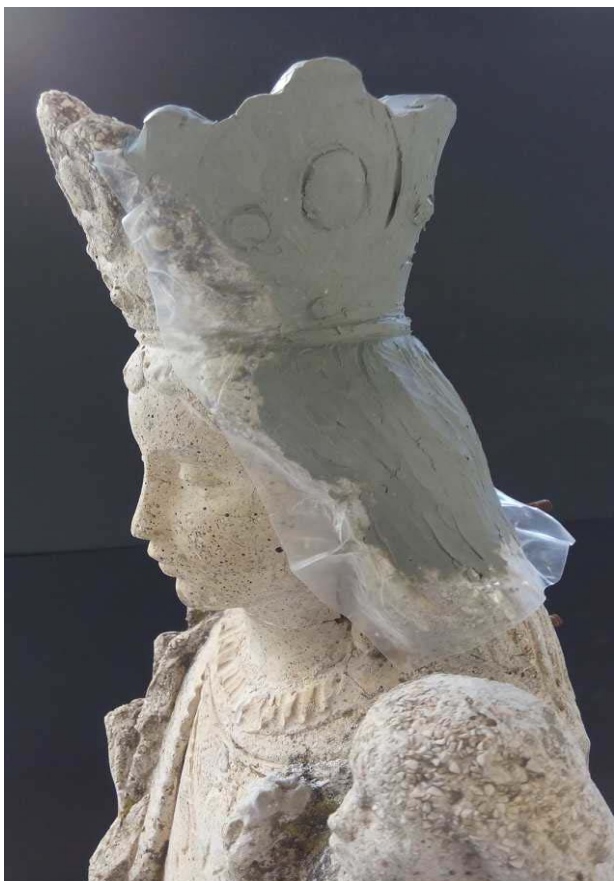
La pieza presentaba un faltante de volumen en la zona izquierda de la testa y parte de la corona. Con el fin de que la reproducción resultará completa y quedará recogido en el molde, se modeló en plastilina dicho volumen ajustando tamaño y forma al original. La zona de fractura se protegió con parafilm evitando cualquier manchado del original (Figura 10).

Figura 10. Vista de detalle durante el modelado en plastilina del faltante correspondiente a la testa y a parte de la corona.

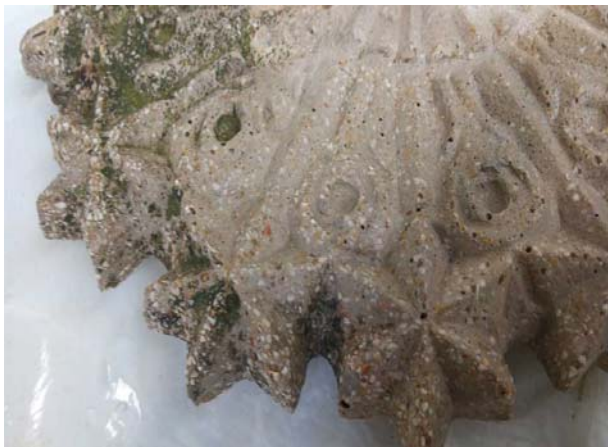
Figura 12. Detalle de la aureola en fase de limpieza biológica. Obsérvese la zona limpia con respecto a la zona con presencia de microorganismos. Tras la limpieza, se aprecia en la superficie todo el detalle ornamental.

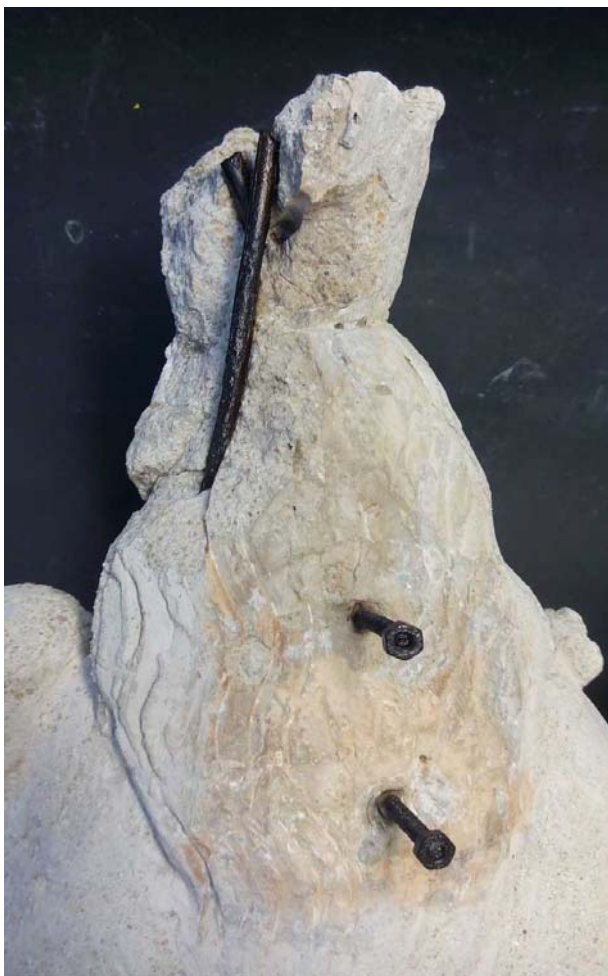
Figura 13. Vista de las piezas metálicas tras su intervención.

Paralelamente, las varillas de metal que sobresalían en la laguna de la testa y la corona fueron limpiadas mecánicamente con minicepillos eléctricos, inhibidas

con una disolución de taninos y protegidas con una resina acrílica (Figura 13).

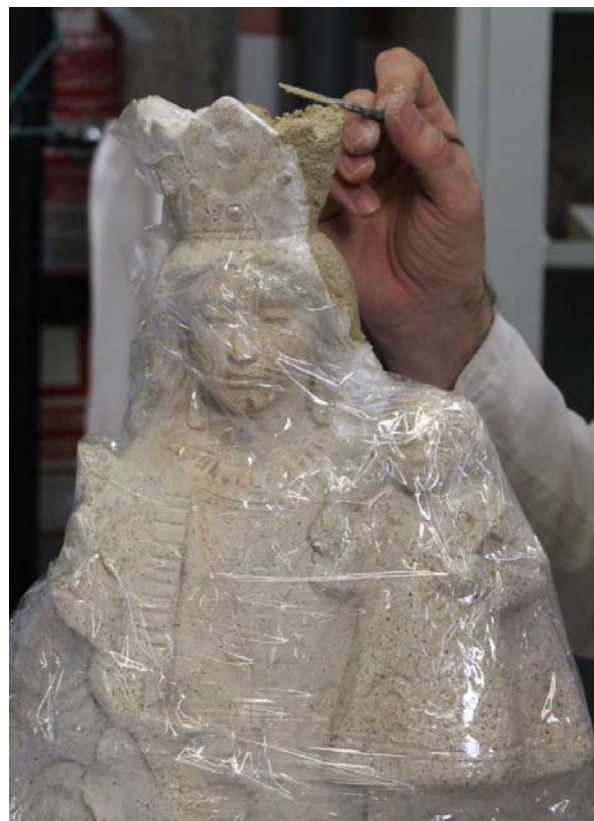
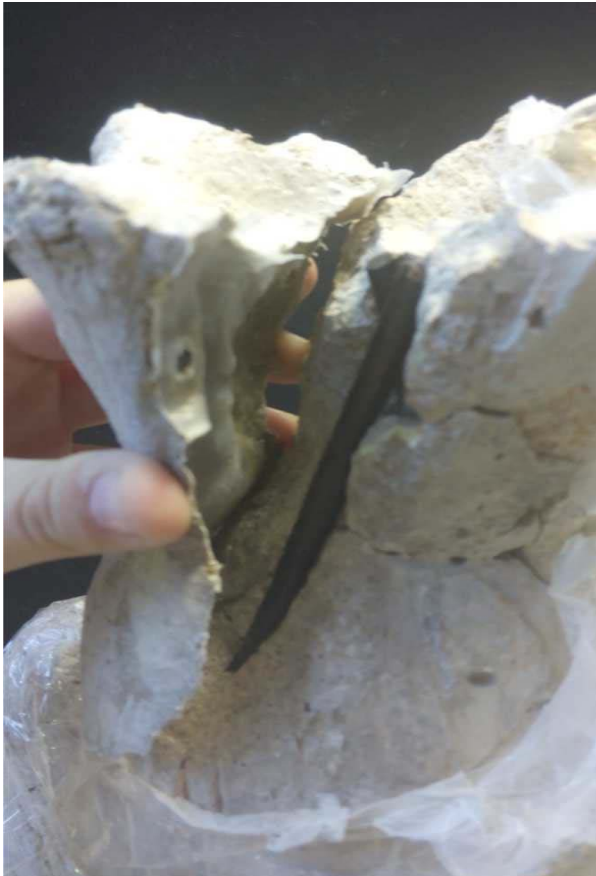
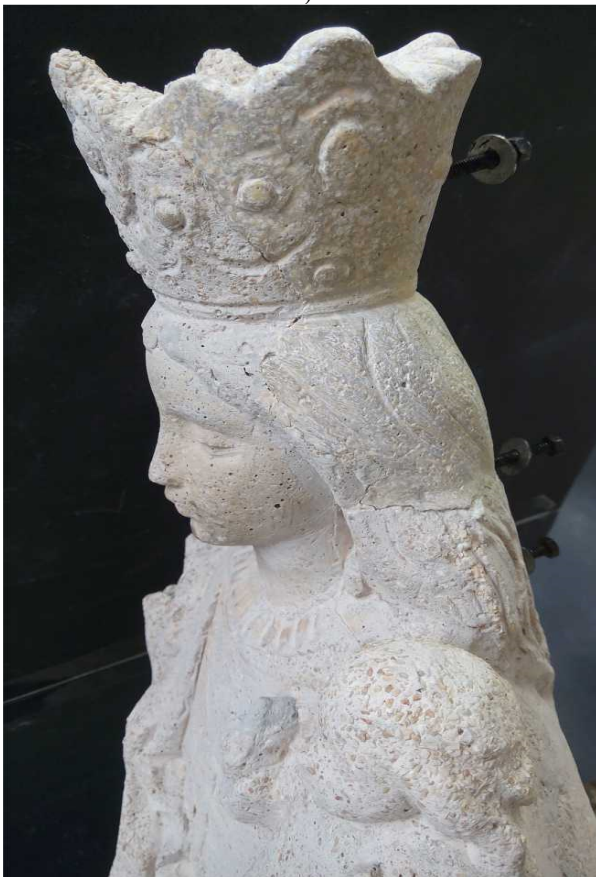
Figura 14 (a-c). Proceso de obtención de la prótesis con mortero inorgánico. a) fase de modelado in situ, b) fase tras el endurecimiento del mortero e inserción de imanes y, c) vista de la prótesis finalizada.

A partir del análisis morfológico del mortero de la escultura se seleccionaron varios materiales que conformarían el mortero empleado para el tratamiento del volumen de la testa y de la corona. Se prepararon varias probetas y el mortero seleccionado estaba compuesto por un conglomerante inorgánico (Ledan C-30), áridos de composición carbonatada (0,5-2 mm), aditivos (pigmento tierra) y agua. La dosificación empleada de conglomerante y árido fue de (1:2) a peso. La reintegración se efectuó mediante la técnica de prótesis/implante y unión mediante sistemas magnéticos (Rodríguez, 2017). Asimismo, las fisuras y grietas fueron tratadas con el mismo mortero inorgánico (Figura 14).

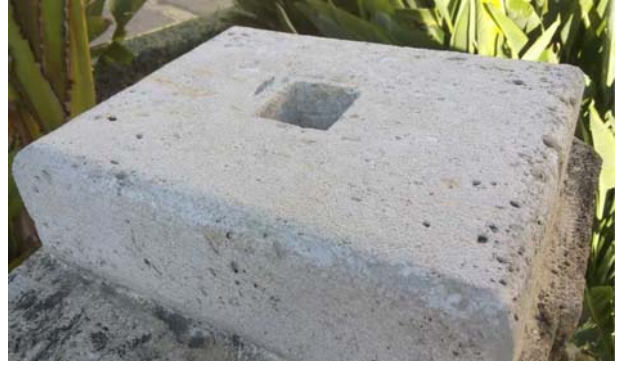
Figura 16. Vista del plinto con el hueco de ensamble limpio.

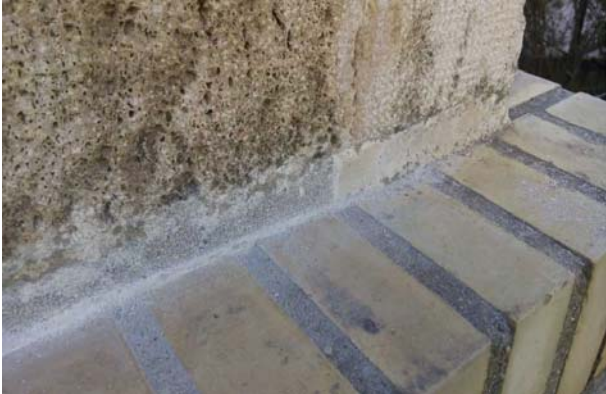
Figura 18. Detalle de la fase de limpieza del mortero de junta inadecuado.

Se realizó una limpieza mecánica mediante microcincel eliminándose los restos de cementos y concreciones

presentes en las juntas que unían los diferentes bloques de piedra que formaban el pedestal (Figura 18).

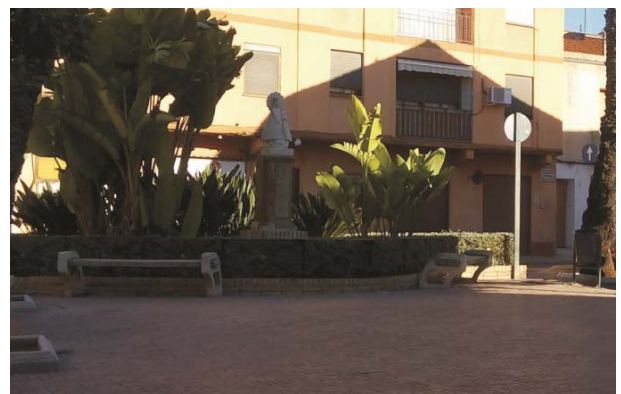
Figura 20. Vista general de la Plaza de la Virgen (Poble Llarga-Valencia) donde se localiza la obra objeto de intervención. Obsérvese la zona ajardinada y las diferentes especies de palmera.

Finalmente, la copia y el pedestal instalados en la Plaza de la Mare de Déu dels Desemparats deben mantenerse libres de cualquier manipulación y de cualquier tipo de aplicación. Para ello, se recomienda mantener, en la zona ajardinada, las palmeras lo más alejadas de la escultura y del pedestal evitándose zonas de humedad (Figura 20). Cualquier mancha o presencia acusada de microorganismos debe ser comunicada a un profesional restaurador.
