ESTUDIO Y ANÁLISIS DE LA PATOLOGÍA CON PROPUESTA DE INTERVENCIÓN, DEL EDIFICIO AV. DIPUTACIÓ Nº158 DE GUADASSUAR (VALENCIA)

El objeto del presente trabajo es estudiar y analizar las lesiones existentes en un edificio de uso residencial que se encuentra en la población de Guadassuar (Valencia) y proponer soluciones para cada caso con un presupuesto real. Dicho análisis consistirá en adjuntar fotografías y planos de las lesiones, describir la lesión, analizar la causa que la ha provocado, realizar una propuesta técnica para cada caso y un presupuesto.

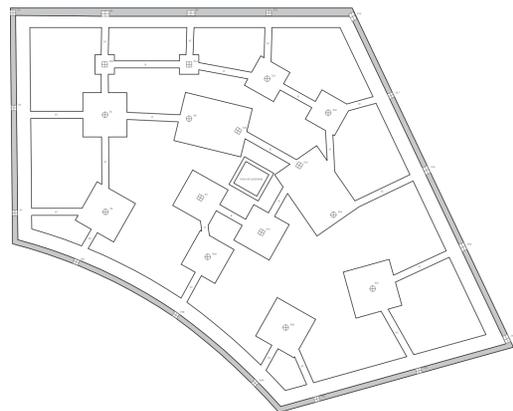
CIMENTACIÓN

Fisuras y grietas: debidas al asentamiento de cuatro zapatas. La cimentación no tiene área de apoyo suficiente y por tanto se ha decidido reforzarla.

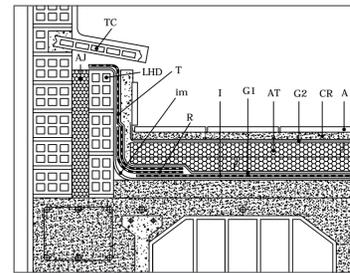
CUBIERTA PRINCIPAL CON JUNTA DE DILATACIÓN

CAUSAS DE LA LESIÓN

Fisuras horizontales a nivel del forjado: dilataciones del forjado producidas con los cambios de temperatura. El elemento horizontal (forjado) empuja al elemento vertical (antepecho) creando fisuras en los puntos más débiles.

PROPUESTA DE INTERVENCIÓN: CUBIERTA PRINCIPAL

- Demolición de la cubierta (1 m a partir del antepecho).
- Ejecución de la junta de dilatación con panel de poliestireno expandido de 3cm de espesor.
- Banda de refuerzo: LBM(SBS)-40-FP, POLITABER COMBI 40 "CHOVA".

- Banda de terminación: LBM(SBS)-40-FP, POLITABER COMBI 40 "CHOVA".
- Capa separadora bajo aislamiento: geotextil, (150 g/m²), GEOFIM 150 "CHOVA".
- Aislamiento térmico de poliestireno extruido ChovAFOAM 300 M "CHOVA", de 40 mm de espesor.

- Capa separadora bajo protección: geotextil, (200 g/m²), GEOFIM 200 "CHOVA".
- Capa de protección: baldosas de baldosín catalán mate o natural, 10x20 cm colocadas en capa fina con adhesivo cementoso mejorado, C2 gris, sobre capa de regularización de mortero de cemento, industrial, M-5, rejuntadas con mortero de juntas cementoso CG2.

- Colocación de tablero de piezas cerámicas machihembradas de 50x20x3cm con el fin de proteger el aislamiento de la junta de dilatación y mortero de cemento M2,5.

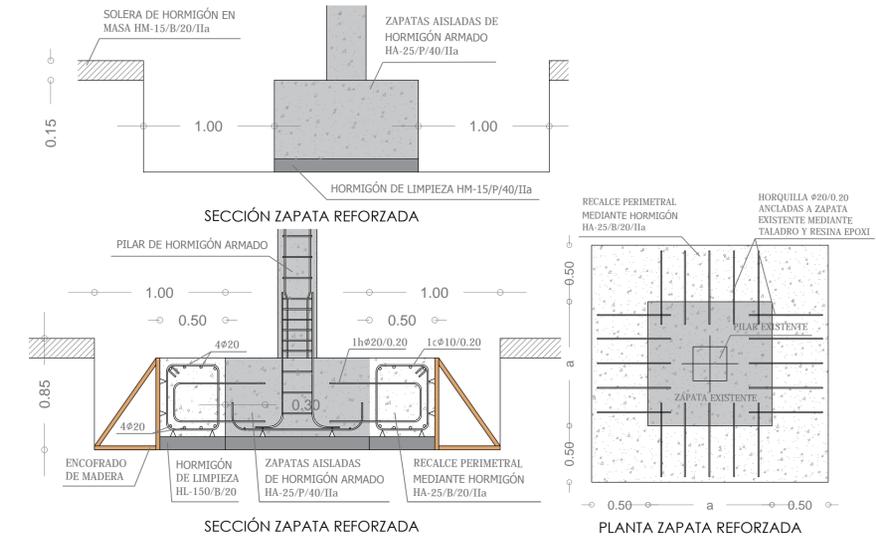
REFUERZO DE LA CIMENTACIÓN

CAUSAS DE LA LESIÓN

PROPUESTA DE INTERVENCIÓN: CUBIERTA PRINCIPAL

- Demolición de la solera alrededor de los pilares a reforzar.
- Excavación del terreno para la formación de pozos para cimentación.
- Montaje del encofrado de madera realizado con tabloncillos de madera.
- Imprimación del canto de zapata existente de hormigón armado con imprimación a base de resina epoxi, MasterEmaco P 2000 BP "BASIF".
- Vertido de hormigón de limpieza HL-150/B/20 de 7cm de espesor.
- Armado del anillo perimetral con armaduras longitudinales 4Ø20, cercos 1cØ20 cada 20cm y horquillas 1hØ20 cada 20cm.
- Hormigonado del anillo perimetral con hormigón armado HA-25/B/20/IIa.
- Desmontaje del encofrado de madera.
- Relleno de la zona utilizada para encofrar con tierra procedente de la propia excavación.
- Ejecución de solera de hormigón en masa de 15 cm de espesor, realizada con hormigón HM-15/B/20/I.
