La iglesia de Sant Quirze de Pedret (Cercs, Barcelona)

La restauración de una arquitectura testimonial

Antoni González

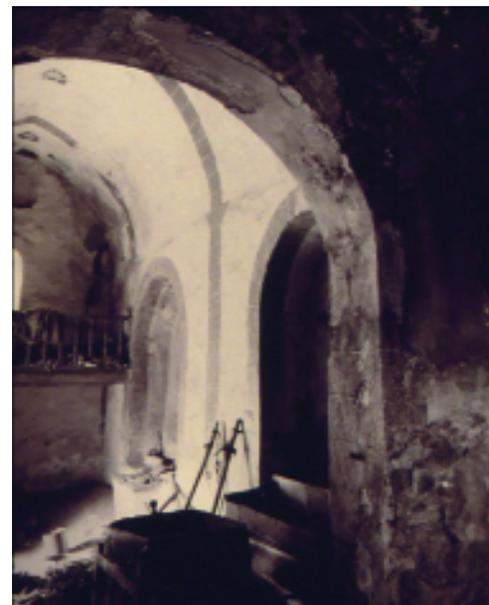
2

2. Interior de la iglesia cuando era utilizada como almacén agrícola. Conserva aún los muros y la bóveda del siglo XIII.

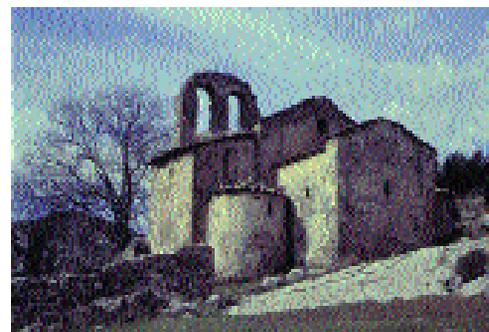
5

Un cuarto de siglo después de aquella primera restauración, la fábrica de Sant Quirze padecía los efectos del envejecimiento de los materiales utilizados, la acción antrópica y natural y, en general, la falta de conservación. Las cubiertas se habían deteriorado gravemente, la maleza se encaramaba por los muros, el interior (al que se accedía libremente, previa solicitud de la llave en la casa consistorial) había sufrido las consecuencias de la humedad y la falta de urbanidad de algunos visitantes, y el entorno ofrecía un aspecto discordante con la importancia del monumento.

5. Estado del edificio 25 años después de acabada la primera etapa de restauración.

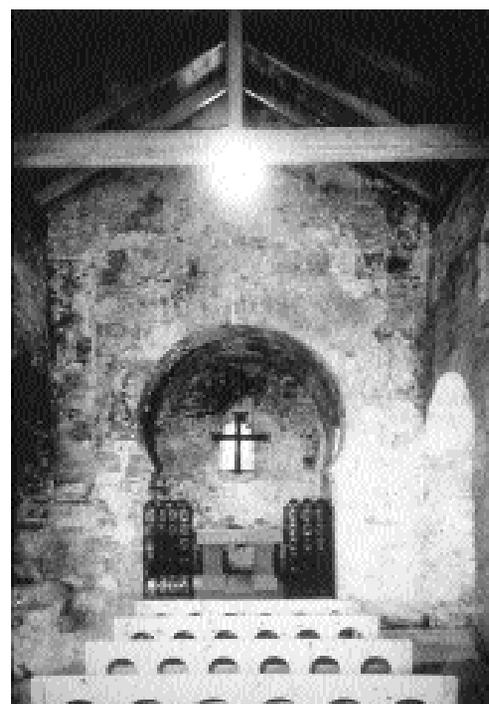
6

6. Interior del edificio con la estructura de cubierta de hormigón construida en 1960. A la derecha, el arco de herradura construido por Modest Buchaca. En el presbiterio puede verse la decoración de gusto prerrománico y la disimetría del arco después de recuperar las impostas.

Otra acción esencial de recuperación afectó a la cubierta. La estructura que en 1960 sustituyó a la bóveda de la nave central, fue desmontada y enterrada en un lugar próximo a la iglesia (por respeto hacia quienes la hicieron y por considerar que más adelante puede tener interés científico analizar un hormigón como aquél, cuya ejecución fue detallada en el diario de obra del constructor). La iglesia se cubre ahora como en el siglo X: en la nave central, a base de cuchillos simples de par y tirante sin pendolón (como los que habíamos visto en Santa Coloma de Andorra); en la nave norte, el porche y el campanario de torre, con vigas simples de escuadría cuadrada, y en todos los casos con tablazón por encima. Toda la estructura se realizó con madera de pino melis procedente de una antigua fábrica textil de Sabadell construida en el siglo XIX y desmontada poco antes de la restauración de Pedret. El envejecimiento que presenta el material es, por lo tanto, natural.

Otra de las actuaciones en el interior que tuvo como objeto mejorar la obra realizada en los años sesenta, fue la rectificación del arco de herradura del presbiterio o ábside mayor. Camil Pallàs encontró aquel arco (que, según parece, se mantuvo igual desde el siglo IX al XIII) tal como quedó transformado en este último siglo, sin impostas y con las jambas modificadas, es decir, habiendo perdido su primitiva forma de herradura. Tratando de recuperar su perfil original, Modest Buchaca colocó dos impostas, aunque a distinto nivel, y avanzó una de las jambas, aquella cuya base original encontró al excavar, pero renunció a hacerlo con la otra. La consecuencia fue un arco disimétrico y bizco que producía zozobra al espectador atento.

Analizado con detenimiento el arco pudimos deducir que había sido del mismo tipo y proporciones que los arcos de comunicación entre las naves, con una relación de 1:1,5 (éstos tienen, aproximadamente, un diámetro de dos metros y el mayor de tres). Tras esta constatación, dibujamos con precisión el perfil del arco y, para construirlo, desplazamos las impostas de 1960 y avanzamos la jamba que Buchaca entonces no movió.

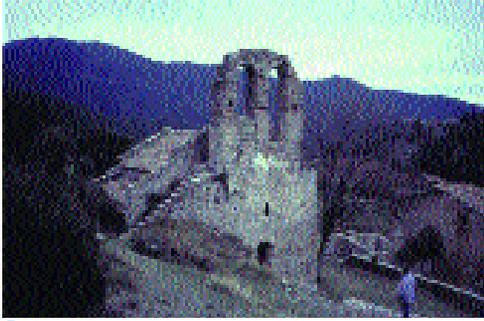
7

7. Fachada de poniente con la gran espadaña moderna, al empezar la segunda etapa de restauración en 1989.

conservación -que obligó a envolverla mientras los arqueólogos trabajaban a sus pies- y la grave alteración que producía de la imagen del edificio prerrománico que se trataba de restablecer, nos movieron a desmontarla en 1990. Fue una decisión tomada con el máximo respeto y comprensión hacia quienes la criticaron, pero también con el convencimiento de que la historia acabaría dándonos la razón.
