ESTUDIO TÉCNICO Y DOCUMENTAL DE UN FRONTAL DE ALTAR DEL SIGLO XVI, PROCEDENTE DE LA IGLESIA PARROQUIAL DE GEA DE ALBARRACÍN.

Presentado por Alexandra Ortí Sanchis

Grado en Conservación y Restauración de Bienes Culturales

Curso 2017-2018

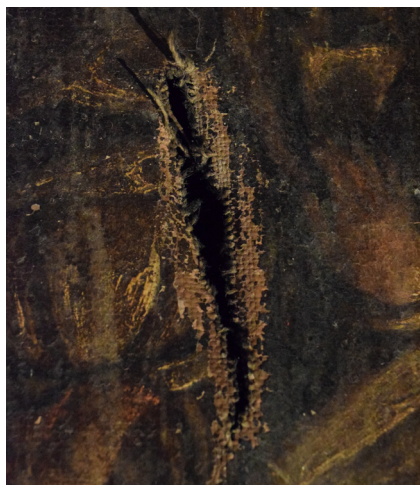
Fig.39: Desgarro en el centro de la obra, en el que se aprecia la capa de preparación rojiza.

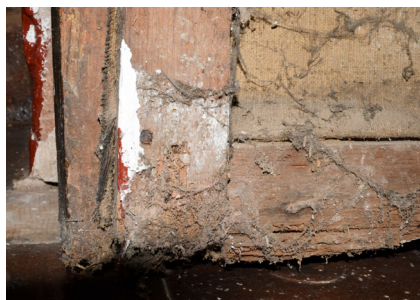
Fig.41: Suciedad acumulada en la zona inferior del bastidor.

El bastidor original presenta un estado de suciedad generalizado, siendo más acusado en la zona inferior entre la tela y el bastidor, donde se aprecian grandes acumulaciones de polvo, insectos, deyecciones y pequeños trozos de sulfato de calcio⁵⁶. En cuanto a la madera, la estructura del bastidor está muy deteriorada, dañada y muy debilitada en la zona del ensamblaje, con bastante alabeo y astillamiento a lo largo de toda la superficie, que es más acusada en la zona que está en contacto con el suelo, llegando incluso a apreciarse rotura de la madera.

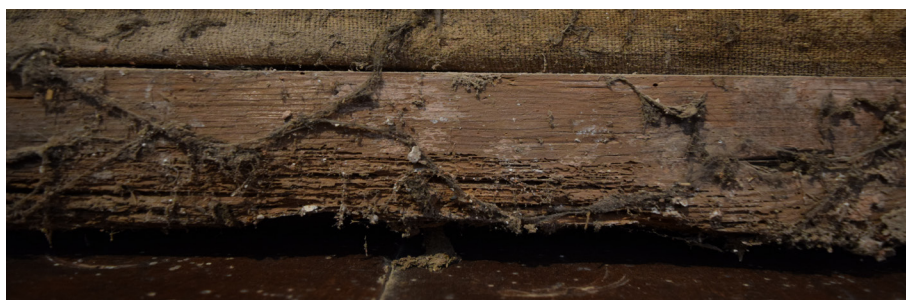
Fig.42: Ataque de *Anobium Punctatum* y suciedad producida por insectos.

Debido a este deterioro, en la zona inferior derecha se puede ver una pieza mucho menos desgastada, signo de una intervención posterior. A lo largo de toda la superficie del bastidor podemos observar unas manchas blancas de yeso, muy posiblemente debido al lugar donde se sitúa la obra ya que la pared en donde está respaldada la obra está enyesada. Junto a estas manchas, también hay unas de un color rojizo, que pertenecen a los laterales del altar que fueron pintados una vez colocada la obra. La utilización de velas cerca de la obra, ha sido la causa de que se aprecien pequeños restos de cera a lo largo de todo el listón superior del bastidor. Por último, hallamos un ataque de insectos xilófagos que no se encuentra activo, y que tiene un tamaño de orificio pequeño, lo que apunta a que se trata de la especie *Anobium Punctatum*⁵⁷.

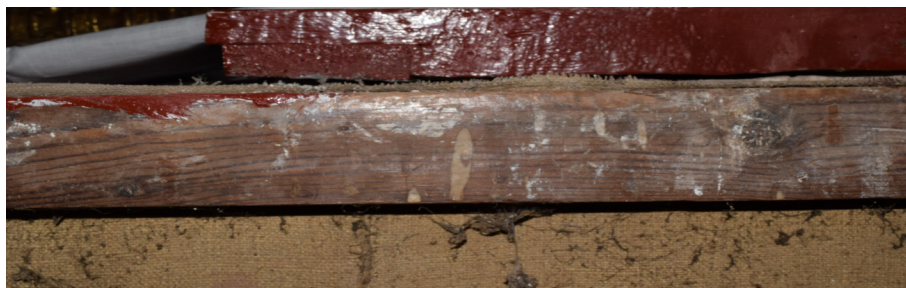
Fig.43: Manchas de cera, sulfato de calcio y pintura plástica de color rojo.

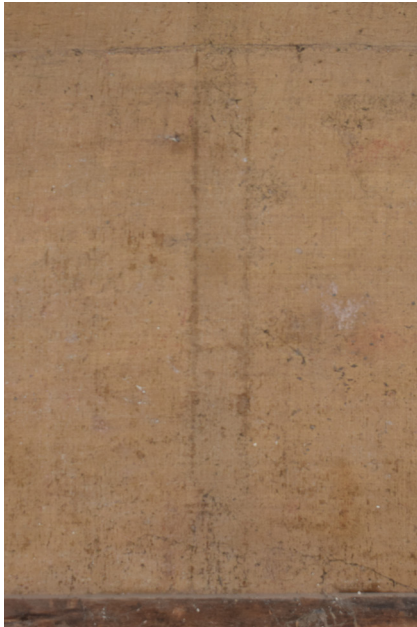
Fig.45: Marca del travesaño en el soporte textil.

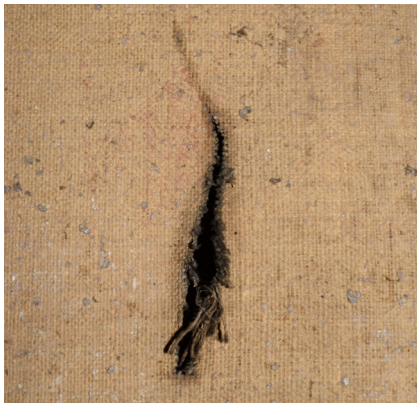
Fig.46: Desgarro producido por una vela, ocasionando una pérdida de soporte.

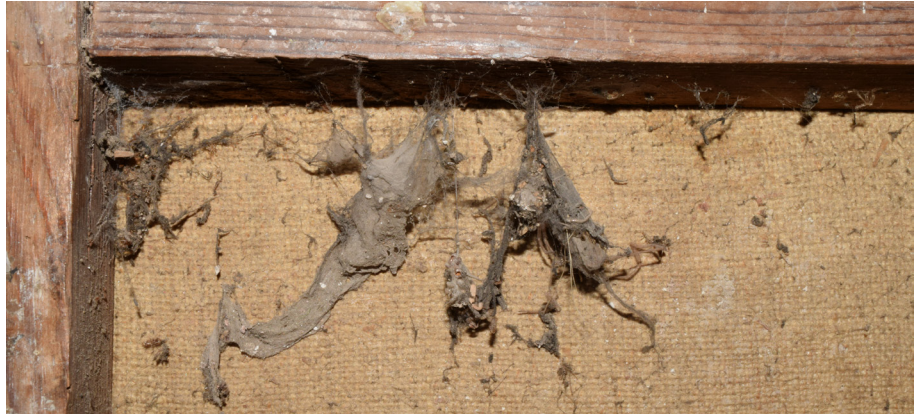
Fig.47: Acumulación de suciedad.

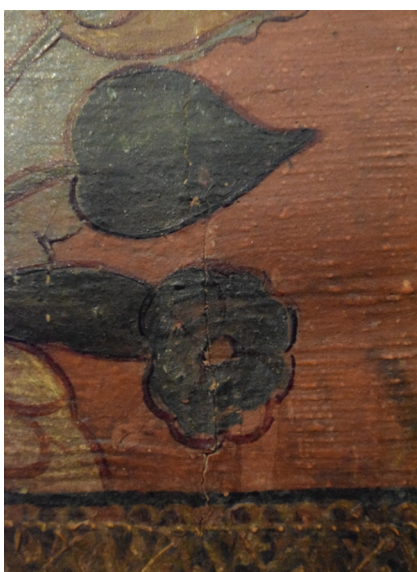
Fig.49: Pequeñas grietas ocasionadas por el travesañero del bastidor.

Los travesañeros del bastidor, han provocado unas marcas visibles en el anverso de la obra, debido a la presión ejercida y al tiempo que estuvieron en contacto con la tela. A causa de esto, se observan pequeñas grietas en la zona donde anteriormente estaban estos travesañeros. Estas son apenas perceptibles, por lo que se ha elaborado un diagrama de daños para situar pequeñas patologías que no se observan a simple vista.

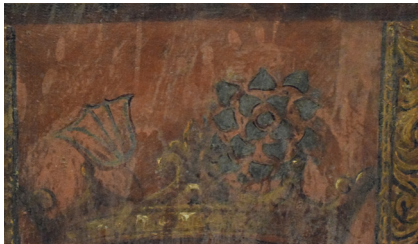
Fig.51: Pérdida de capa pictórica en la parte inferior de la obra.

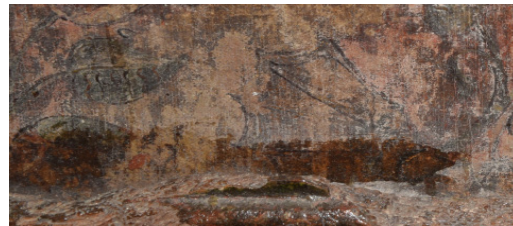
Fig.52: Manchas de cera por toda la superficie de la obra.

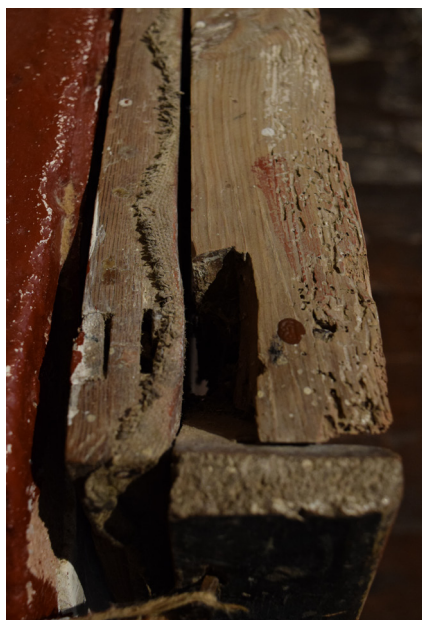
En el reverso, el elemento constitutivo principal que es la madera, está bastante deteriorada, con una pérdida importante de soporte y un gran grado de astillamiento en la zona que está en contacto con el suelo, debido al arrastre de la obra. El ataque de insectos xilófagos está muy presente en toda la superficie, ya que ha sido muy generalizado. Se puede tratar de la especie *Anobium Punctatum*⁶⁰, debido al diámetro de los orificios. El marco presenta una gran cantidad de suciedad, como polvo y telarañas así como manchas blancas de pintura.

Fig.55: Ataque insectos xilófagos.
