En la actualidad está a punto de concluir un proceso iniciado en el año 1977, denso en estudios y hallazgos científicos sobre la obra maestra de Filippo Brunelleschi, la Cúpula de Santa María del Fiore en Florencia. Riccardo Dalla Negra director de los trabajos de restauración resume en este artículo uno de los experimentos de monitorización más avanzado en el campo internacional revelado como un instrumento decisivo para conocer el comportamiento estructural, extendiéndose además a las distintas fases de restauración de las pinturas murales de Vasari y Zuccari.

Restoration works on the dome of Santa Maria del Fiore, Florence. Recent years have seen a great architectural and pictoric restoration operation to salvage one of the most emblematic edifices in the history of architecture: the dome of the church of Santa Maria del Fiore, built by Brunelleschi in the first half of the 14th century. The architect Dalla Negra gives a passionate description of the complex restoration process both of the masonry and the paintings on the intrados and a detailed account of the organization of the work, with special attention to the scaffolding.

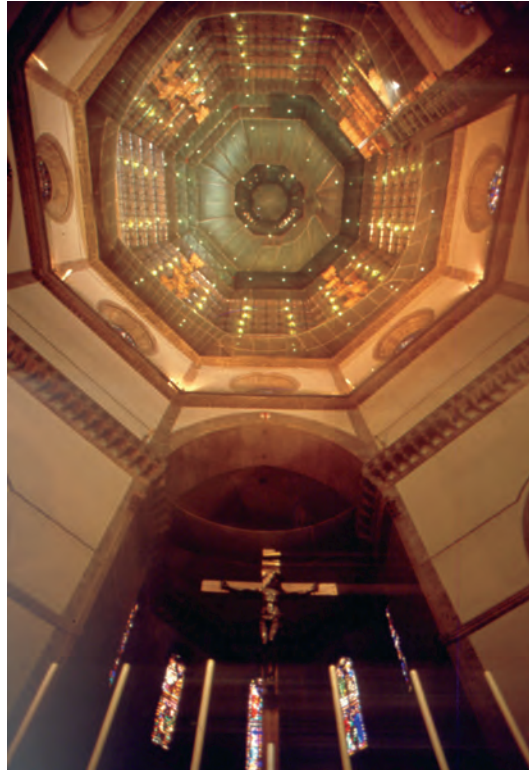
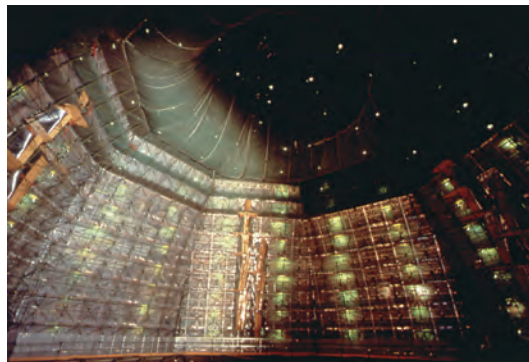
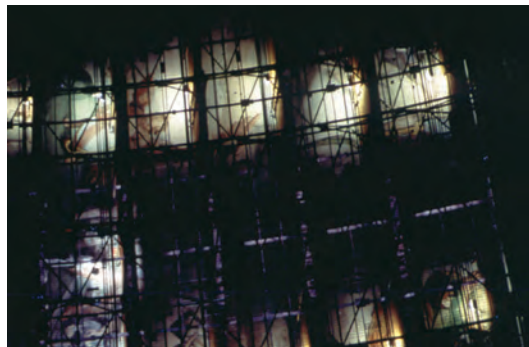
1, 2 y 3. El andamio tal como se presentaba durante el curso de los trabajos; el taller de restauración, articulado en dieciseis niveles de trabajo, se desarrollaba a una altura comprendida entre los 60 y los 90 metros

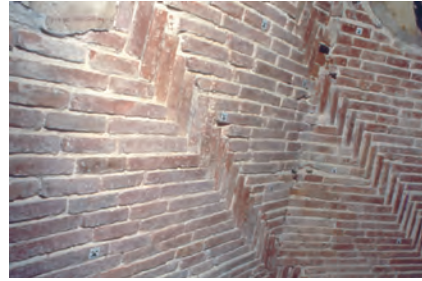
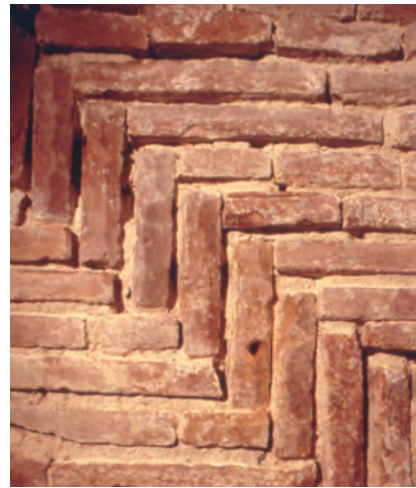
4 y 5. El aparejo de la cúpula brunelleschiana tal como se presenta en la superficie del intradós

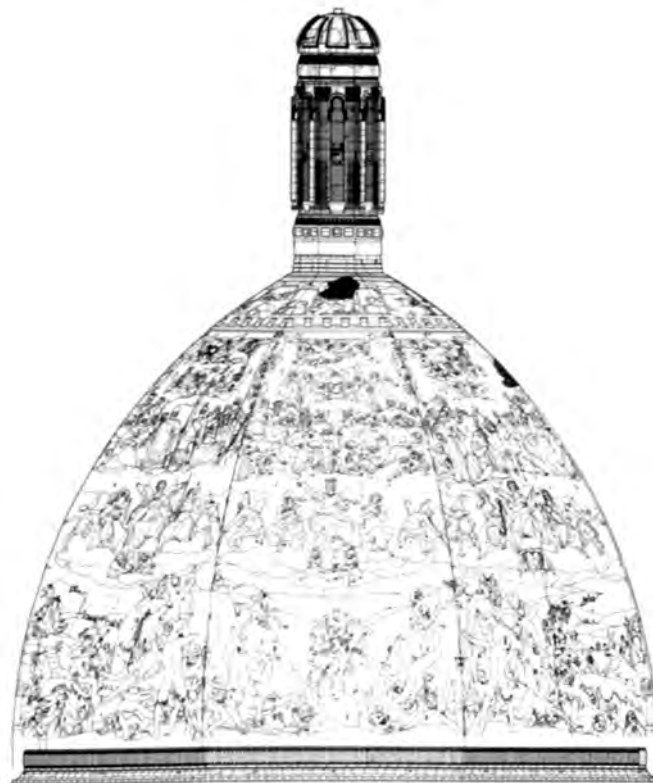
6. En la fase de desmontaje del andamio se ha llevado a cabo el levantamiento fotogramétrico completo de la superficie del intradós de la cúpula y de la linterna

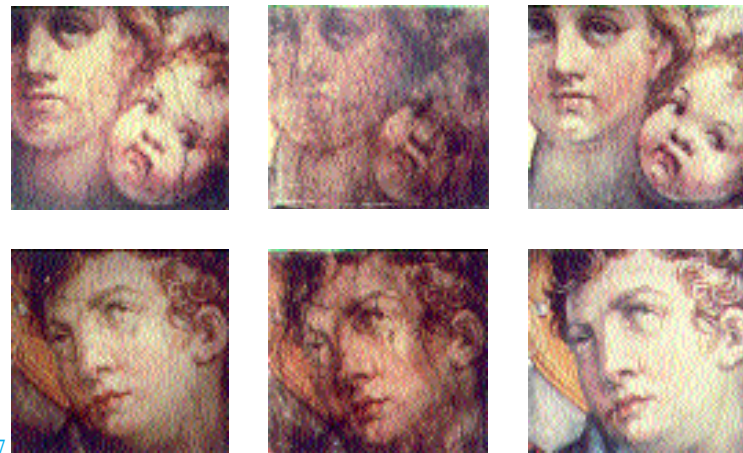
7. Algunos de los cuadrantes fotográficos que forman parte de la red de malla de la superficie del intradós. De izquierda a derecha se pueden observar las fotografías con luz normal antes de la restauración, con luz rasante antes de la restauración y con luz normal después de la restauración

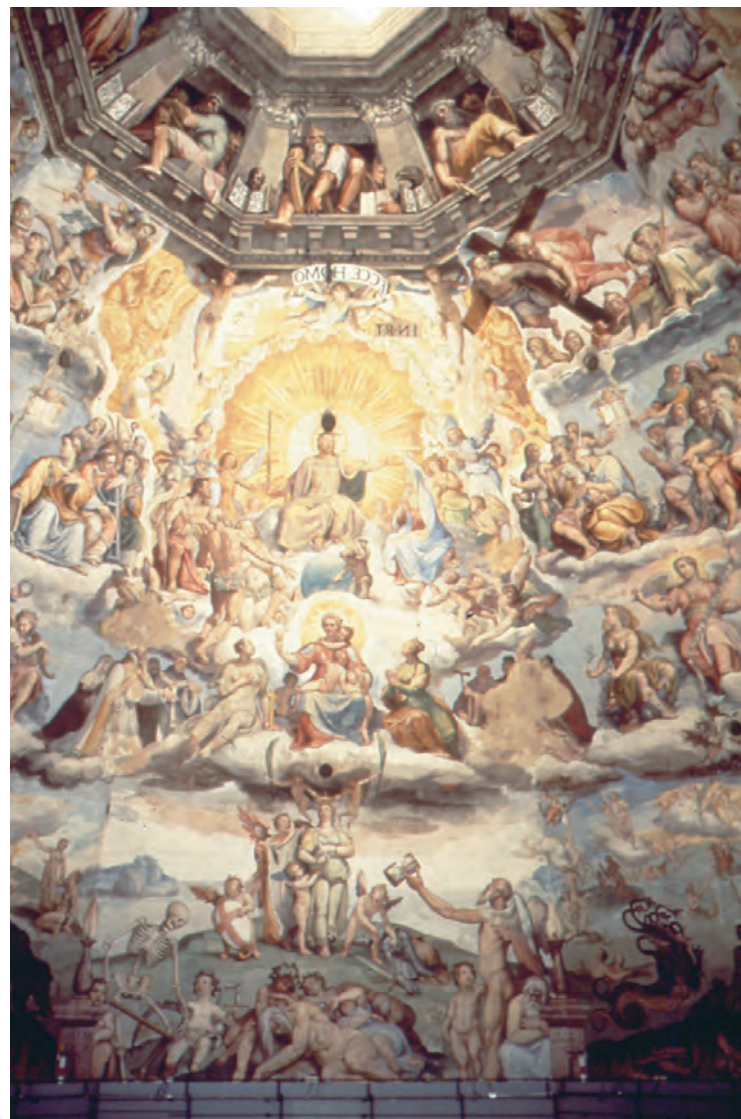
8. Vista general del sector Este de la cúpula después de la restauración
