Rehabilitación de la Casa Palacio del Barón de Ariza en Valencia

Juan Francisco Noguera *

La Casa Palacio del Barón de Ariza, obra del arquitecto A. Ferrer, ha sido hasta su rehabilitación como sede de la Confederación Empresarial Valenciana completamente desconocida. Sin embargo, su fachada rehabilitada, la composición espacial de sus salones en planta noble y su ornamentación, hacen de esta obra un prototipo muy valioso del eclecticismo valenciano de finales del siglo XIX. En su rehabilitación se ha buscado un equilibrio entre sus cualidades arquitectónicas y funcionales, procurando potenciar aquellas piezas o elementos que mejor contribuyan a su valor histórico artístico. Cierra la exposición de los trabajos de intervención en este edificio el artículo de Enriqueta González acerca de la restauración de los ornamentos y dorados de la planta noble.

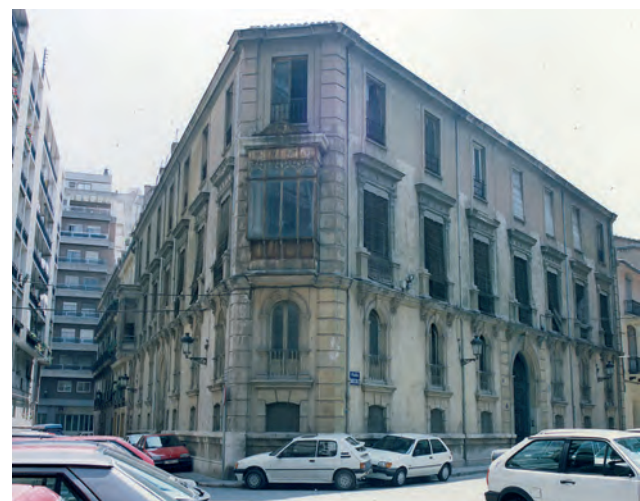
3

3. La casa palacio del Barón de Ariza antes de la restauración

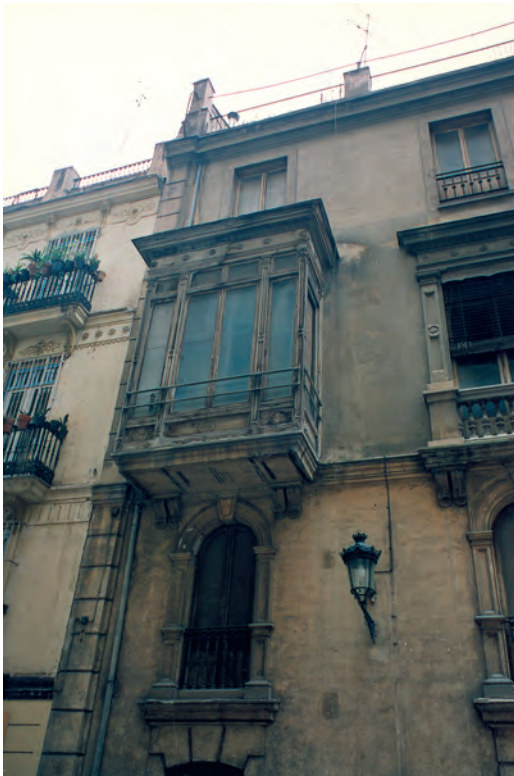
6

6. Mirador en la calle de la Ermita de San Jaime, añadido con posterioridad al proyecto y obra de A. Ferrer. Foto antes de la restauración

cial y el ático, refuerzo de la importancia de la cornisa general de remate, y supresión del mirador de la calle de la Ermita de S. Jaime. Todas estas intervenciones fueron realizadas, tomando como modelo los planos de Ferrer Gómez, siempre dentro de los límites de la lógica constructiva y la realidad física del edificio existente, intuyendo que el propio arquitecto podía haber renunciado a algún costoso aditamento ornamental, sobre el que nuestro empeño de construcción no debería ser mayor que el suyo propio.

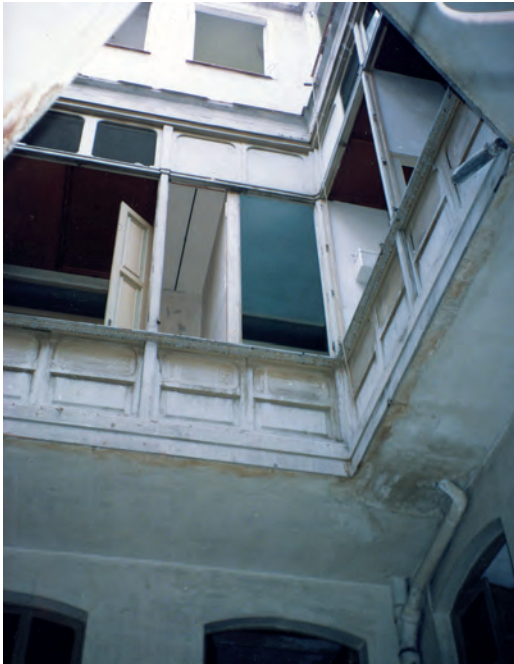
9

9. Estado anterior a la rehabilitación. Patio anterior con galería añadida

Desde este núcleo se accede fácilmente a los distintos despachos de trabajo, y en planta baja queda unido al patio que adquiere así un nuevo uso y asume un protagonismo. Las galerías existentes en torno a este patio, dado su nulo interés y su estado de fuerte deterioro, se eliminaron sustituyéndolas por un corredor muy diáfano en la planta principal; de esta forma se despeja este espacio y se logra mejor iluminación, funcionalidad y una dignidad de acuerdo con la importancia del conjunto. Esta nueva caracterización junto con la potenciación del uso del patio en planta baja planteó la conveniencia de cubrirlo con una cúpula acristalada que permitiese su utilización como gran vestíbulo del salón de actos, ampliación del mismo, lugar de relación y recinto apropiado para la exposición de pequeñas muestras escultóricas.

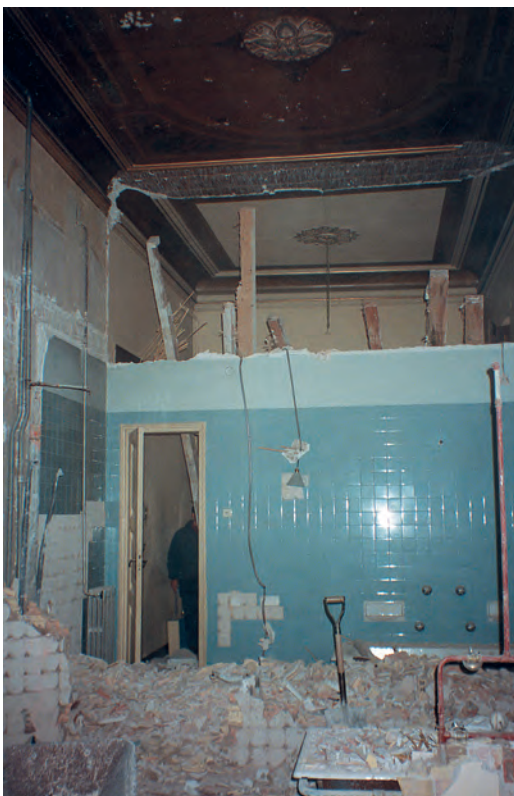
10

10. Eliminación durante las obras de los baños que ocupaban parte de los salones. Un tabique dividía en dos uno de los balcones de planta noble

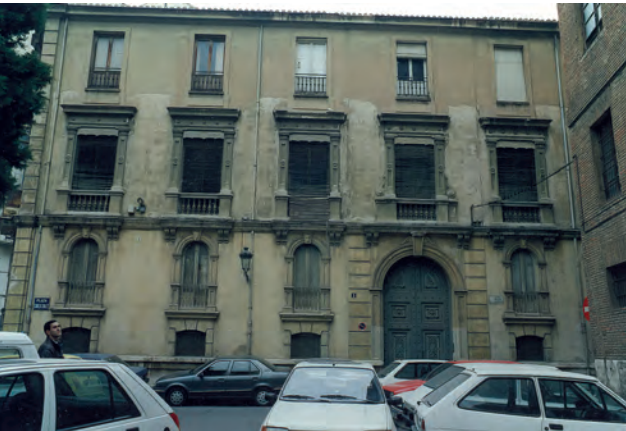
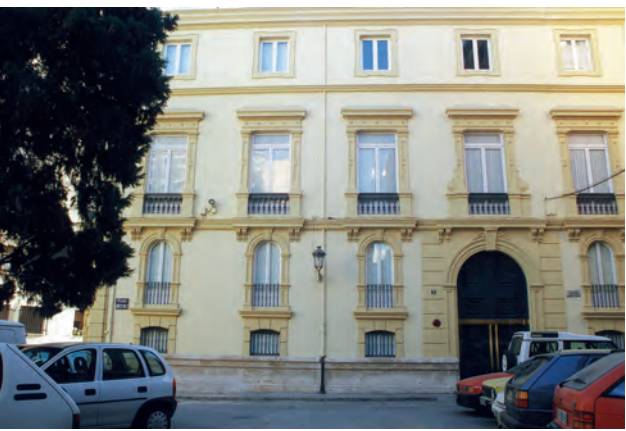
Esta fachada, observada detenidamente, adolecía de lo siguiente: una excesiva importancia de los huecos tipo balcón de la planta ático, que entraban en competencia con los del principal, atenuando la jerarquía tripartita que hemos comentado, y un cambio en los enfoscados de planta ático. Circunstancias que inducían claramente a pensar en una construcción posterior de la última planta o alteraciones en la misma. El otro elemento discordante en la fachada era el segundo mirador dando a la calle de la Ermita; si el primero estaba más justificado por situarse en el punto singular del chaflán, el segundo carecía de toda justificación compositiva, demostrando su factura y materiales que se trataba de un añadido posterior.

14 y 15. Fachada a la plaza antes y después de la rehabilitación

En las fachadas, se ha seguido el criterio de adaptarlas lo más posible a las originalmente proyectadas por el arquitecto Antonio Ferrer Gómez, siguiendo los planos encontrados en el Archivo del Ayuntamiento de Valencia. En este sentido, la intervención se reduce, fundamentalmente, a la reconversión de los balcones del ático en ventanales, creación de la imposta de separación del piso prin-

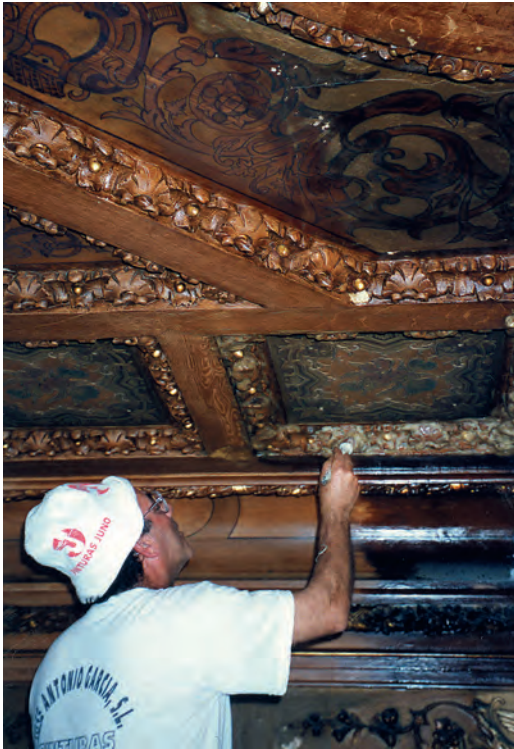
20

20. Restauración de pinturas

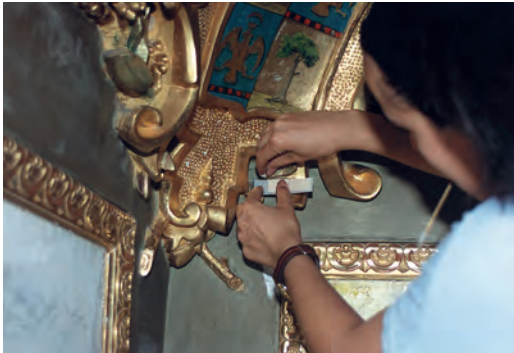
21

21. Restauración de dorados por especialistas del Departamento de Conservación y Restauración de la Universidad Politécnica de Valencia

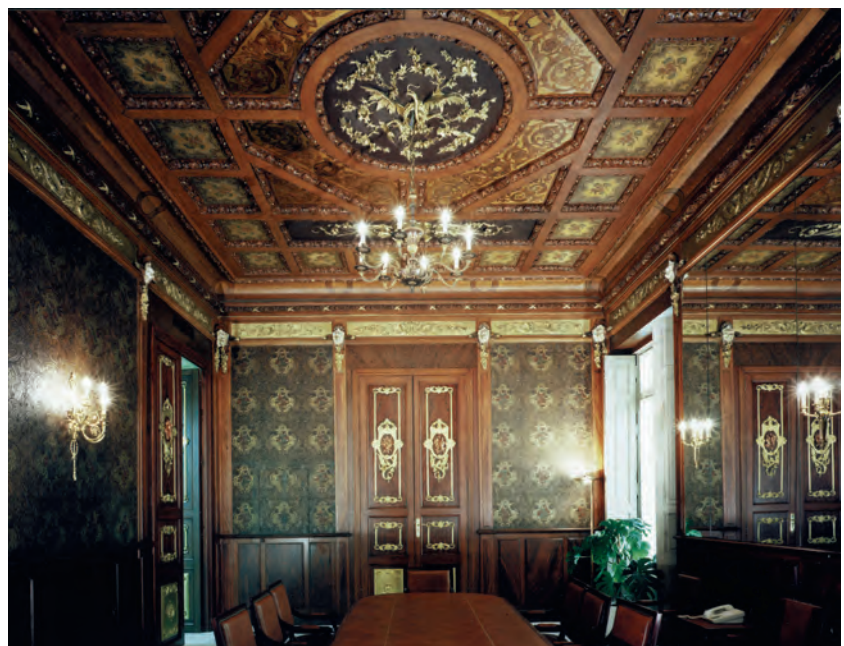
22

22. Salón con papeles decorados en relieve, restaurado. El espejo de la pared derecha ha sustituido a un paño de papel decorado perdido totalmente (Foto: CASTATO. Valencia)
