Restauración de la iglesia de la Sangre en Llíria (Valencia)

Robert Primo García *

*Robert Primo García es arquitecto

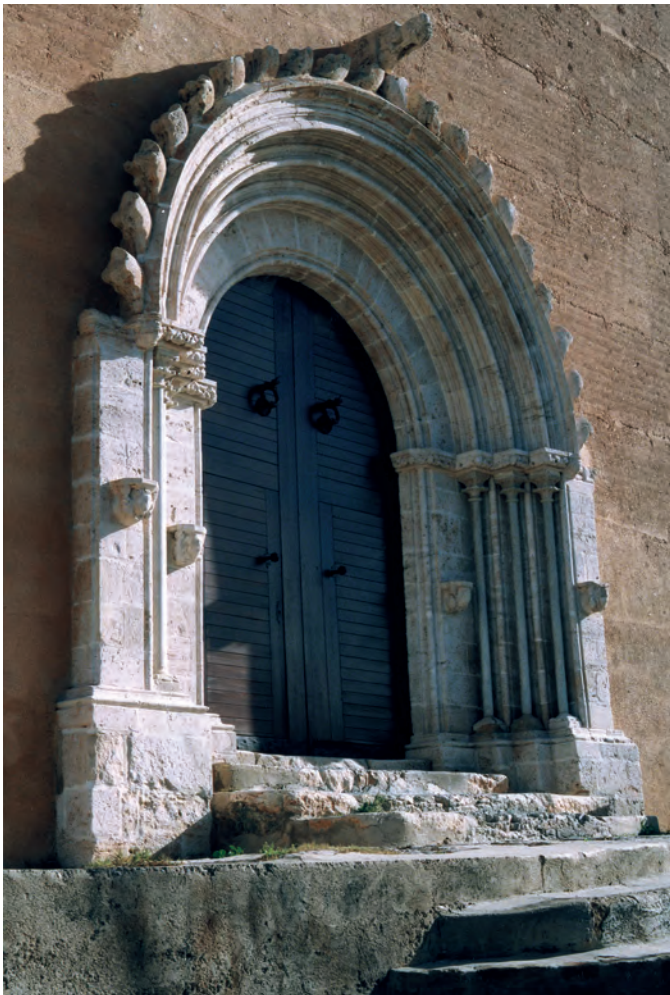
Fachada principal. Puerta gótica del s. XIV restaurada (foto archivo LOGGIA)

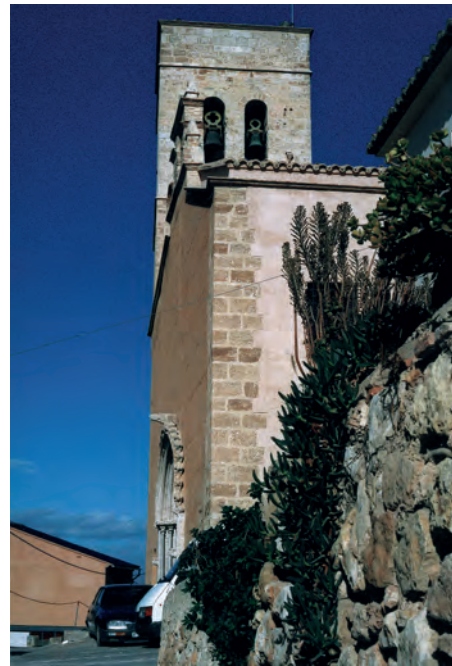
Exterior restaurado (foto archivo LOGGIA)

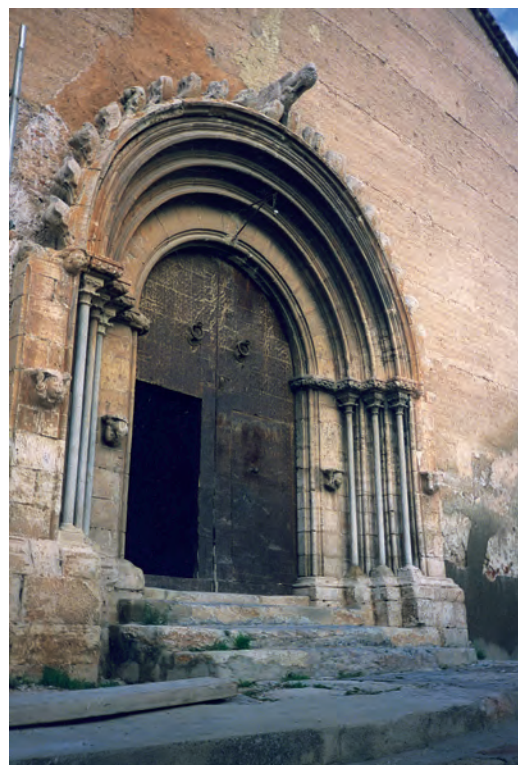
3. Fachada principal. Puerta gótica del s. XIV antes de la restauración

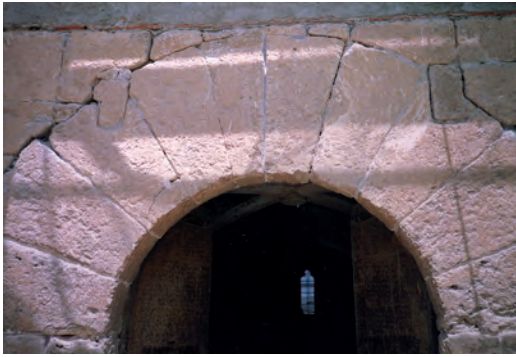
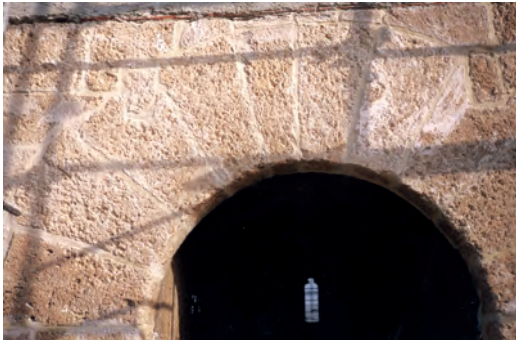
7 y 8

7 y 8. “Porta dels Homes”. Se trata de una puerta lateral, de posterior ejecución con arco de medio punto de sillería

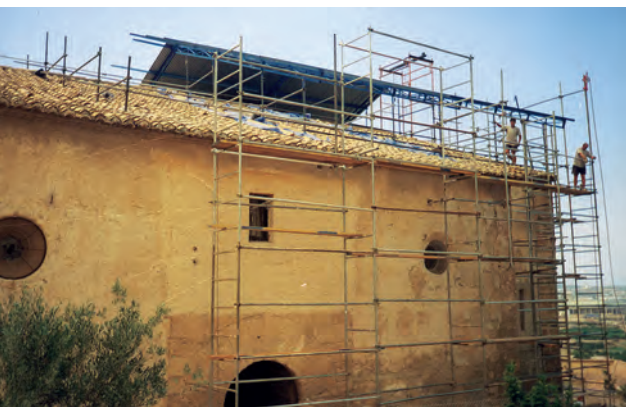
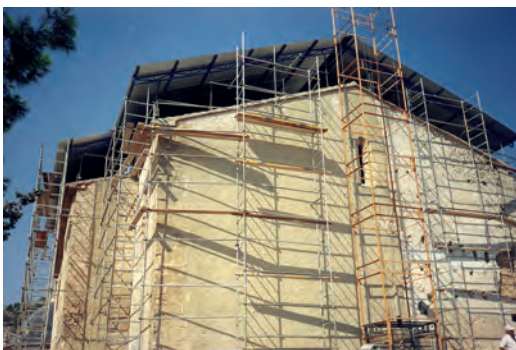
9 y 10

9 y 10. Sobrecubierta para trabajos de reparación en el artesonado

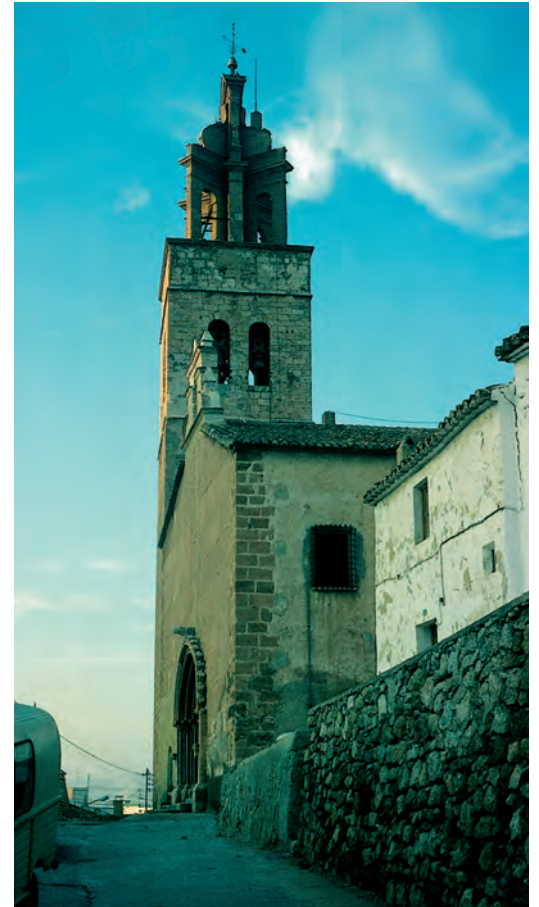
13

A la izquierda de la nave se encuentra la torre campanario original realizada totalmente en sillería labrada de buena factura, en la que se distinguen tres cuerpos separados por las correspondientes cornisas, y un remate formado por una espadaña de construcción muy posterior (1783). El estado general del campanario era aceptable, a excepción del último cuerpo cuya bóveda de campanas se encontraba gravemente agrietada debido a los esfuerzos que la espadaña -en mal estado a su vez- le transmitía.

13. Campanario y espadaña antes de la restauración (foto archivo LOGGIA)

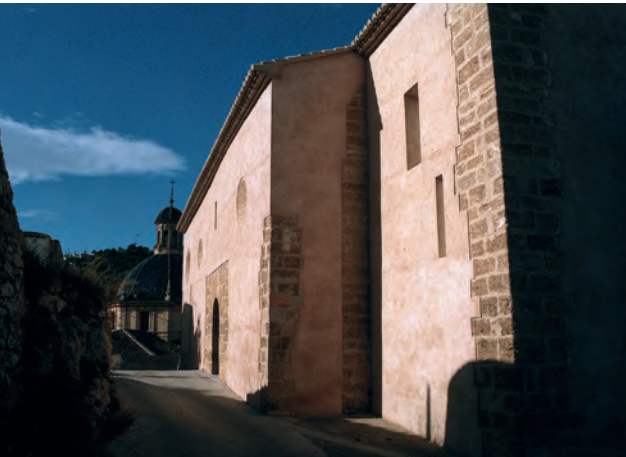
15

15. Fachada lateral después de la restauración (foto archivo LOGGIA)

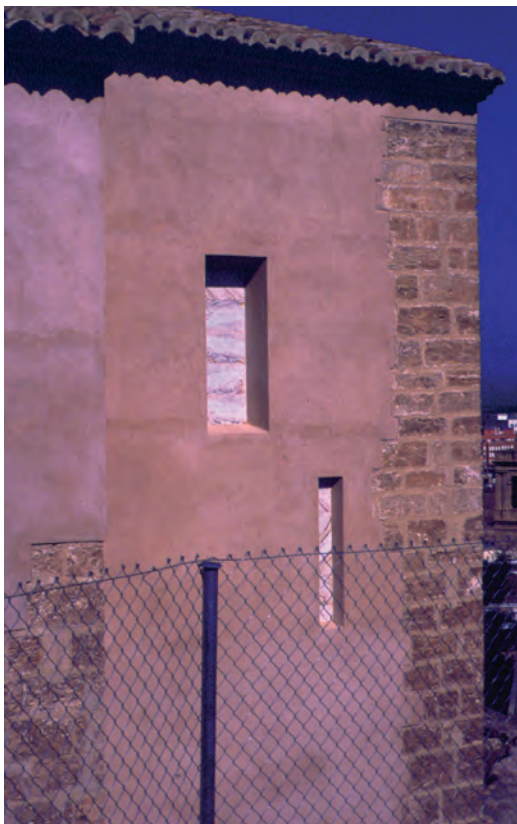
16

16. Huecos en la última crujía, solucionados con mármol portugués

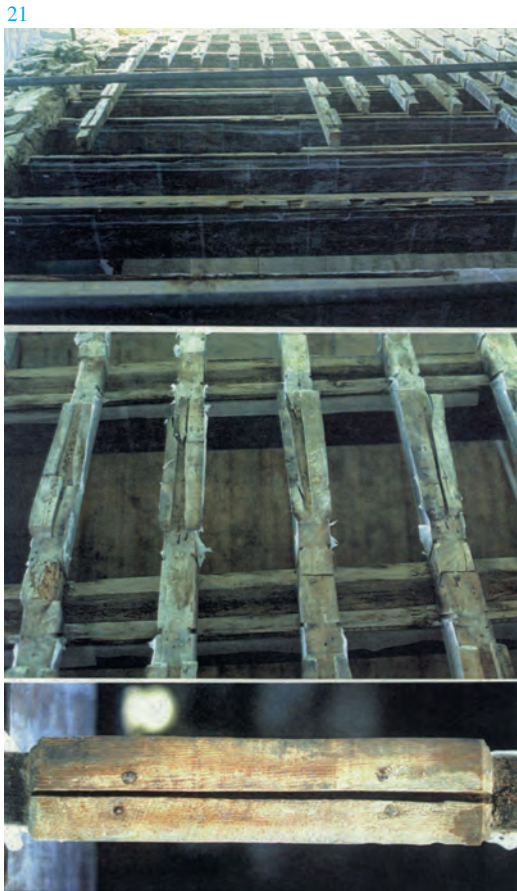
21

21. Tablero superior desmontado, en el que se observan los cabios sobre las correas

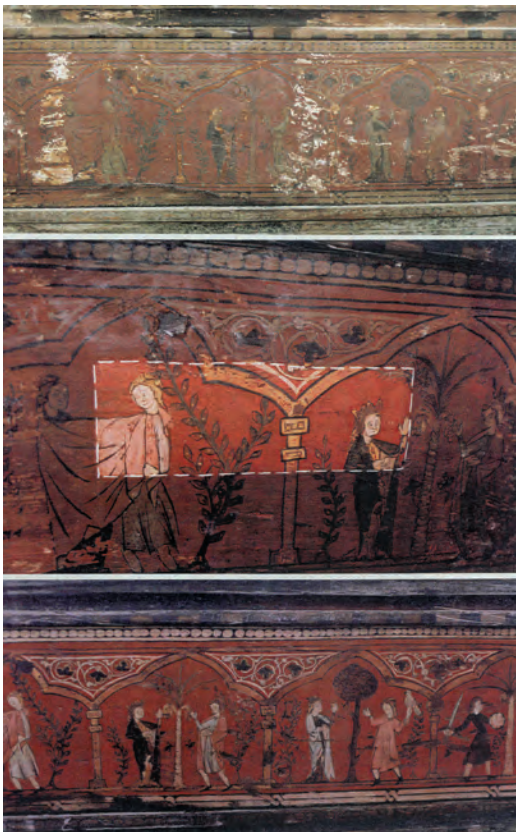
24. Prueba de limpieza en el friso
