Estudios previos sobre los revestimientos murales de la Casa Milà

Raquel Lacuesta*

Antecedentes

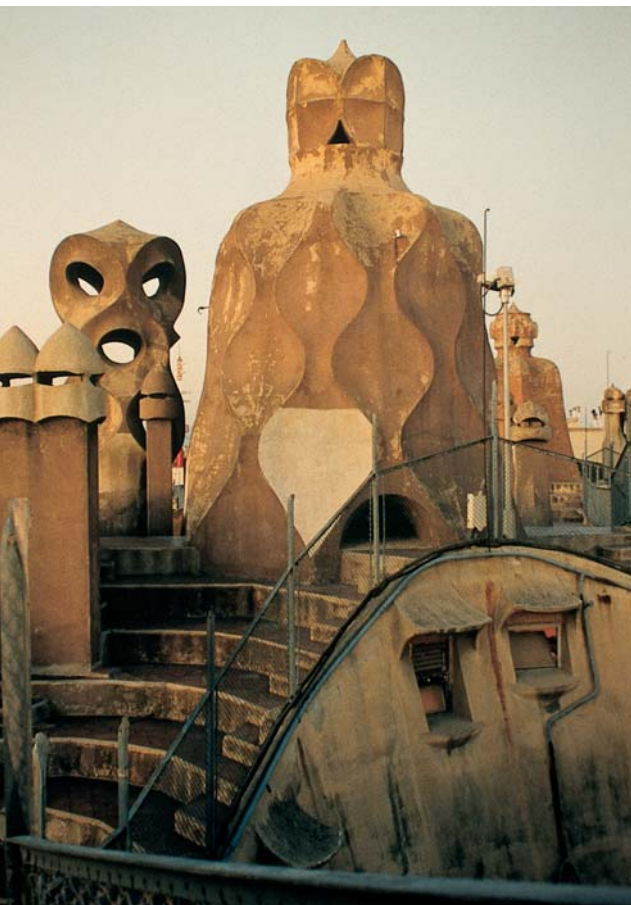
6

6. Algunos elementos arquitectónico-escultóricos, pintados en color granate durante las obras de reparación efectuadas por el arquitecto Comas de Mendoza en 1974. La caja de escalera del fondo muestra un decapado para conocer el estuco y color originales. (Foto: R. Lacuesta, 1993)

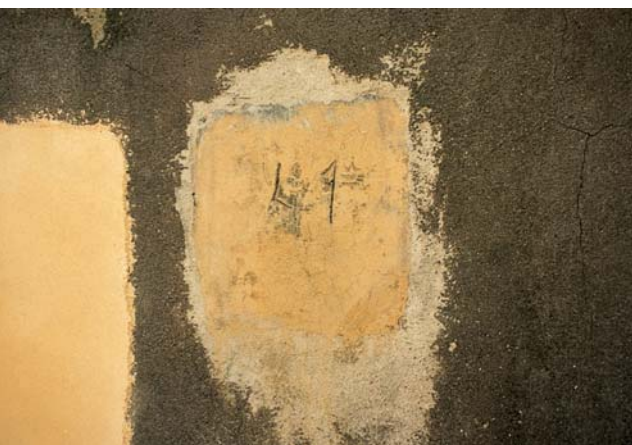
Para conocer las características de los acabados de los edículos, se procedió, en 1993, a decapar algún sector de dos cajas de escalera, de las dos torres de ven-tilación y de alguna chimenea. Los resultados fueron nulos en todos ellos, puesto que sus superficies habían sido totalmente repicadas y no quedaban tes-timonios del enlucido original. Sólo en una chimenea, la número 22, formada por seis sombreretes, se encontraron restos del enlucido original, que sirvió de modelo para dos pruebas in situ de dos tipos de acabado, uno natural y otro con un tratamiento de envejecimiento, con el fin de decidir sobre la textura y el color definitivos que se habían de aplicar en el resto de los edículos. Finalmente, se eligió el enlucido natural, con una coloración ocre amarillenta, y se restauró pro-visionalmente la chimenea número 16, con sus sombreretes decorados con vidrios de botella. En fotografías anteriores a la restauración del arquitecto Comas de Mendoza esta chimenea era la que mostraba, de manera más clara, que el acabado original había sido igual al encontrado en la chimenea 22.

9. Pruebas de decapado de pinturas en la chimenea nº22, con la obtención del estuco original. (Foto: R. Lacuesta, 1993)

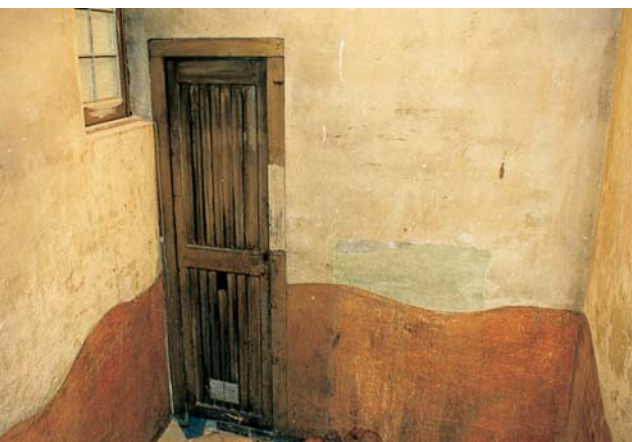
10. Pruebas de decapado de las escaleras de servicio. (Foto: R. Lacuesta, 1994)

Respecto a la fachada norte del patio de manzana y a las tres escaleras de servicio, se llevaron a cabo decapados y pruebas de color y textura, tanto en los paramentos verticales, columnas y bóvedas, como en puertas, ventanas y barandillas de hierro. Para la fachada, se imitó el estuco de cal y yeso con pigmentación de tonalidad rosa oscuro que había aparecido bajo las capas de pintura y suciedad; las ventanas se trataron con el color beige de origen, y las barandillas de cintas planas, onduladas y ligadas con roblones, se pintaron de color casi negro. En las escaleras de servicio aparecieron, por debajo de unas capas de pintura beige, los estucos planchados, en tonos rojizos con jaspeado que imitaba el mármol en el zócalo, y en tono verde claro el resto del paramento y las bóvedas. Su restauración se basó en la reproducción lo más fielmente posible, de la técnica, la textura y los colores originales, ya que el estuco antiguo estaba lleno de grietas, agujeros o, simplemente, había desaparecido en muchos tramos. Las barandillas, con el pasamanos y el trazado en latiguillo del hierro, las puertas de servicio con sus rejillas y las cristalerías de carpintería metálica que iluminan las escaleras desde los patinejos, se presentaban pintadas uniformemente de beige o marrón claro; fueron también decapadas para descubrir la superposición de capas pictóricas o barnices y, finalmente, se repintaron con los colores de origen, el beige claro en unos casos (puertas y ventanas secundarias) y el verde claro “Pedrera” en otros (cristaleras, puertas de entrada a los pisos y barandillas de las escaleras).

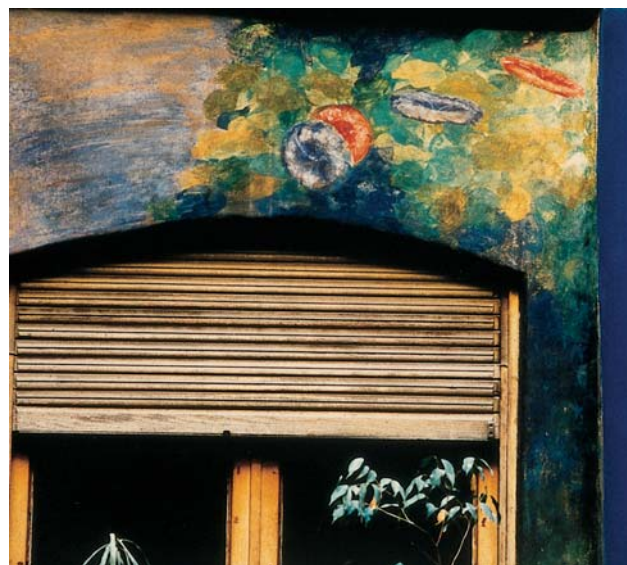
14

14. Detalle de las pinturas murales del patio interior del paseo de Gracia, en proceso de consolidación y limpieza. (Foto: R. Lacuesta, 1994)

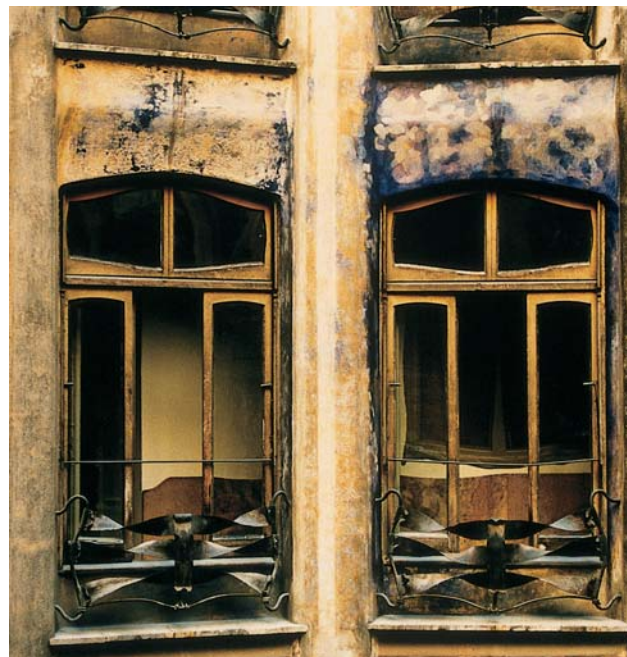
15

Cuando se decidió restaurar las pinturas de los patios que estaban al descubierto, se comprobó que éstas habían ido sufriendo las inclemencias del tiempo y del abandono, y que sólo quedaban restos (aunque de una potencia colorística muy acentuada) en aquellos lugares protegidos por cornisas o alféizares de ventanas. Las que cubrían los pilares, sin embargo, que coincidían con la vertical de las gárgolas, se habían ido eliminando por la acción del agua de lluvia. Lo mismo había ocurrido en la zona de la cornisa del cuarto piso, donde las pinturas habían desaparecido por completo bajo una capa de pintura monocroma de color beige amarillento, fruto de alguna reparación.

15. Pinturas murales del patio interior de la calle Provença, antes de la restauración. (Foto: R. Lacuesta, 1994)

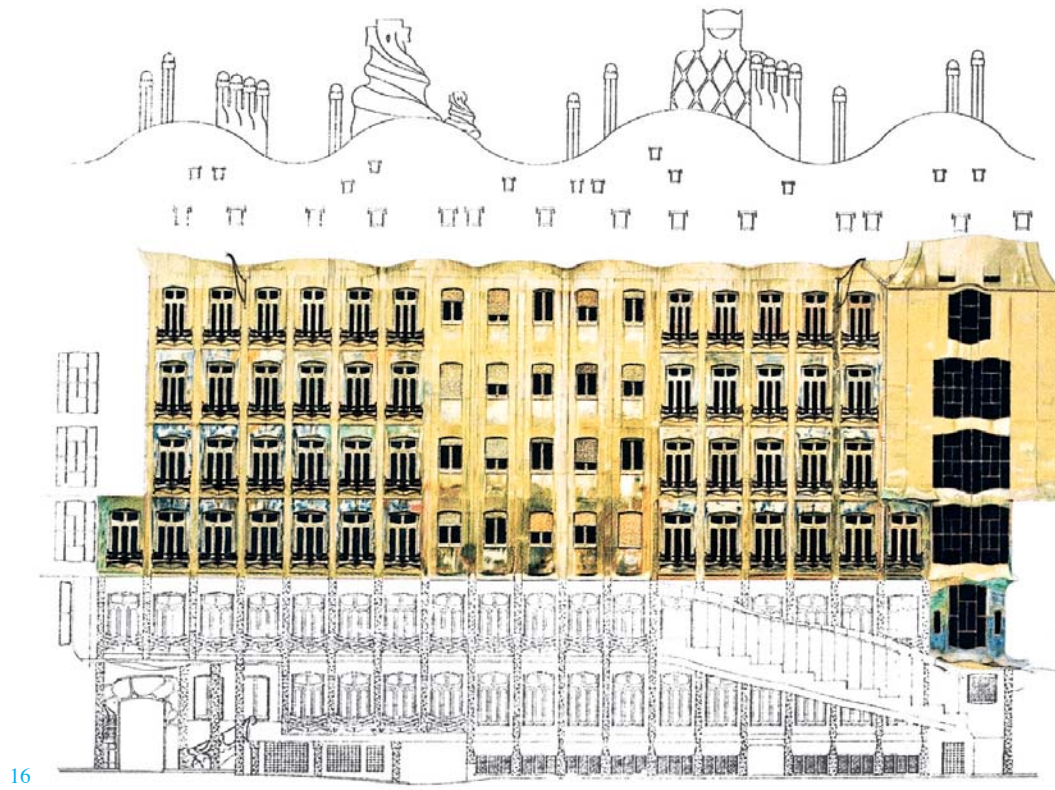
16. Alzado de la fachada del patio de la calle Provença, antes de la restauración de las pinturas murales, donde se manifiesta su degradación. Estudio: R. Lacuesta. Dibujo: Jordi Soldevila, 1994

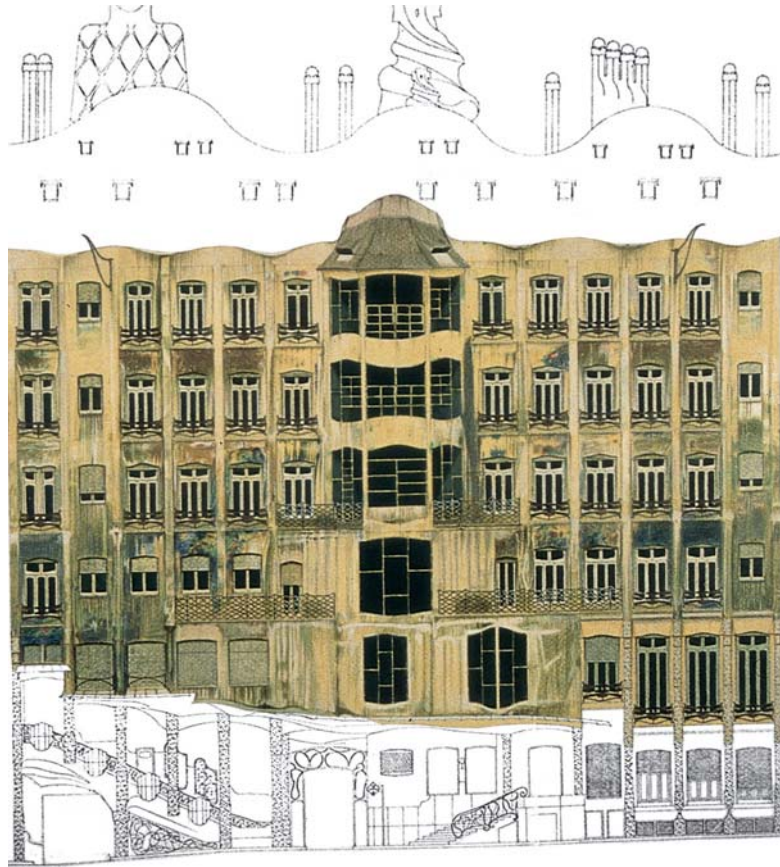
18

18. Alzado de la fachada del patio del Paseo de Gracia, antes de la restauración de las pinturas murales, donde se manifiesta su degradación. Estudio: R. Lacuesta. Dibujo: Jordi Soldevila, 1994
