## ESTUDIO Y PROPUESTA DE INTERVENCIÓN DE LAS PINTURAS MURALES DEL CORO UBICADAS EN LA IGLESIA DE SAN JOSÉ DEL ACTUAL CENTRO ARRUPE DE VALENCIA.

Presentado por Natalia Comino Sánchez  
Tutor: Pilar Soriano Sancho

Facultat de Belles Arts de Sant Carles  
Grado en Conservación y Restauración de Bienes Culturales  
Curso 2017-2018

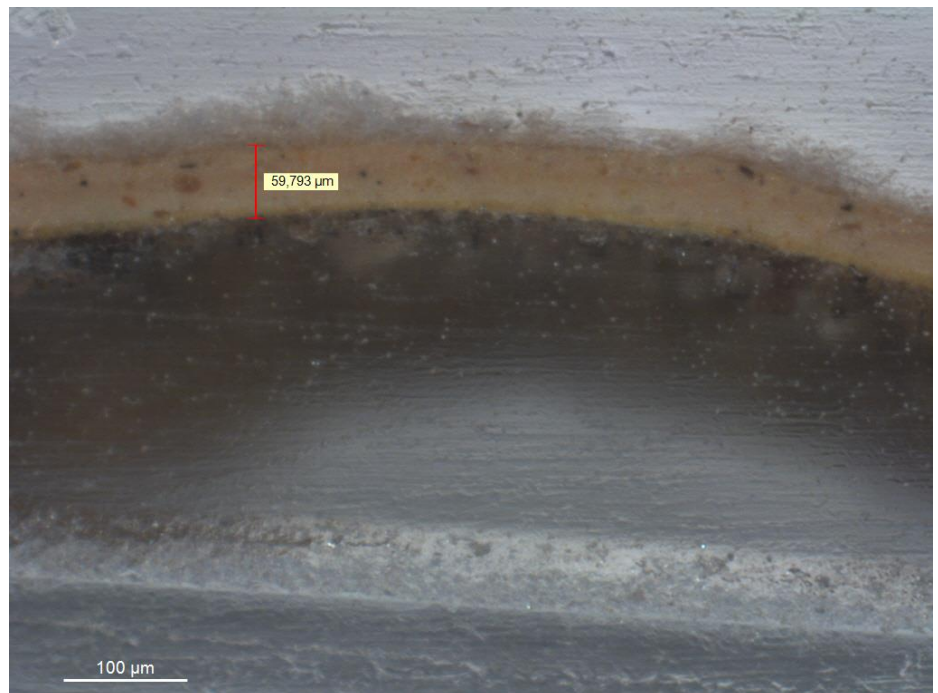
En la figura nº 34 se observa la primera muestra extraída, y su grosor total es de 59,793 micras.

Figura 34: Estratigrafía nº 1 vista a través del microscopio

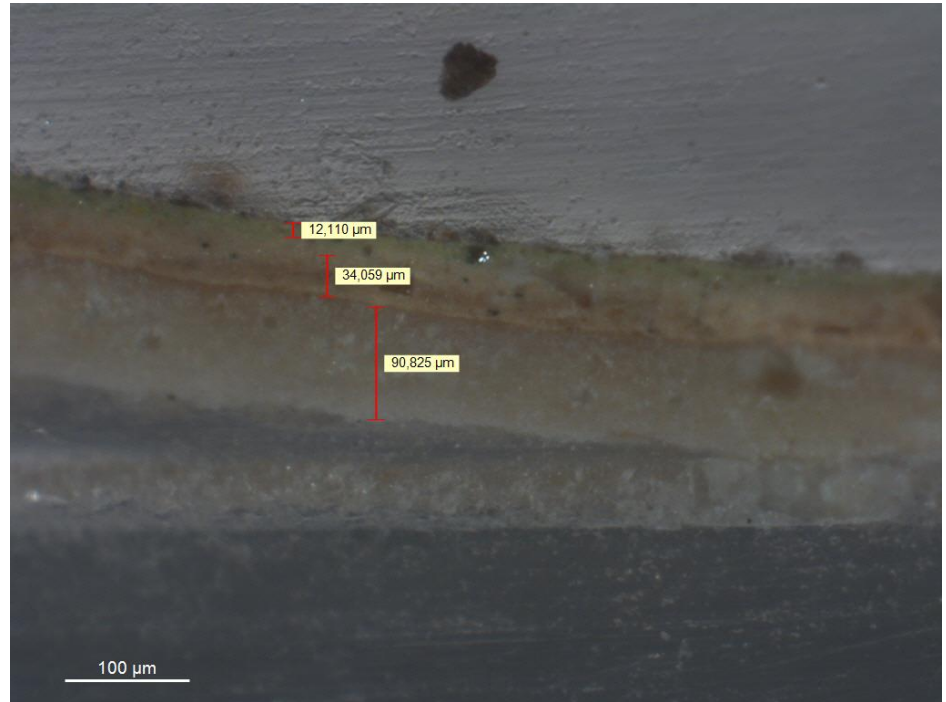
En la figura nº 35 se observa la muestra de color verde con un grosor total de 536,994 micras.

Figura 35: Muestra nº 2 vista a través del microscopio

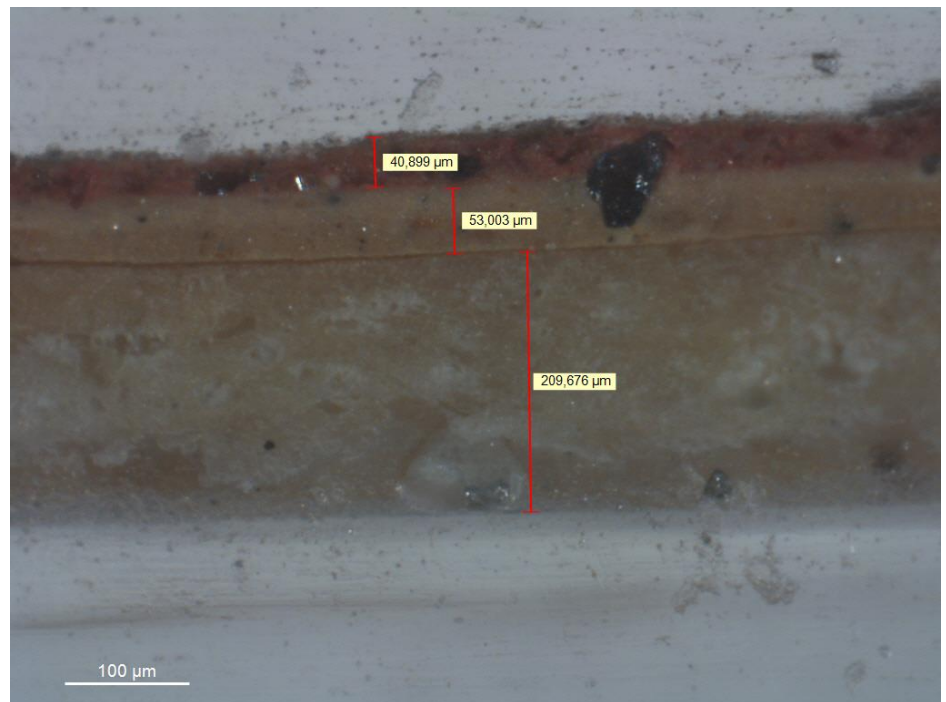
En la figura nº 36 observamos la muestra magenta con un grosor total de 367,985 micras.

Figura 36: Muestra nº 3 vista a través del microscopio

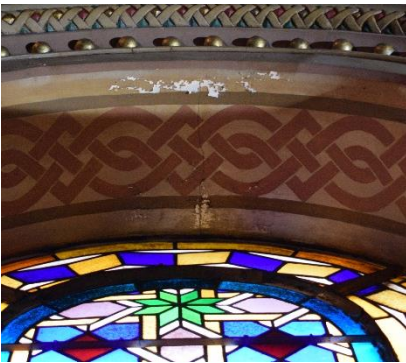
Figura 37: Grieta en la zona de los arcos de los ventanales

Encontramos diversas grietas de menor importancia que son visibles en los arcos de los ventanales (Fig.37) además de grietas de menor tamaño a lo largo de la pintura alrededor de las cuales se ha producido una pérdida de película pictórica. Estas grietas vienen provocadas por defectos estructurales y/o por movimientos de asentamiento del edificio en las proximidades de la zona, desde la última ampliación en 1941. También se ha encontrado una anomalía en el subsuelo que podría

En el caso de las grietas que aparecen en diferentes zonas a lo largo de la pintura mural provenientes de los movimientos de la estructura del inmueble, se propone su vigilancia y seguimiento por si en un futuro llegase a ser un deterioro con un riesgo mayor.

Para ello se emplearía un pie de rey o calibrador, con el cual se mediría tanto la profundidad de la grieta como la distancia entre ambas partes separadas por la grieta en caso de que fuese a más. También se podría colocar un testigo, que sufriera modificaciones en el caso de que las grietas siguieran abriéndose.

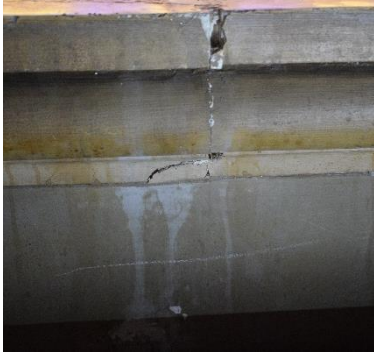
Figura 38: Escorrentías en las repisas de los ventanales

Además, también dentro de los daños intrínsecos, encontramos en toda la zona de la repisa de los ventanales escorrentías de agua que han dejado manchas por el arrastre de pigmento y suciedad, (Fig.38), provocadas por la filtración de agua a través de los ventanales en mal estado.

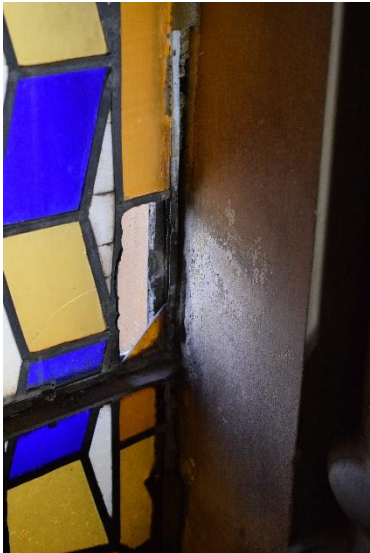
En el caso de los daños extrínsecos, vienen derivados a raíz de los daños intrínsecos por el mal estado de los ventanales. Por estos se filtra humedad de forma directa e indirecta causando pérdidas de la película pictórica y manchas de húmedas. (Fig.39)

Figura 39: Mal estado de los ventanales

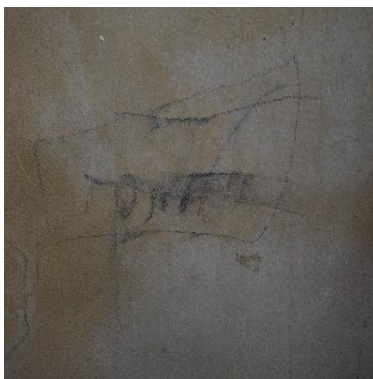
En el apartado de daños provocados extrínsecamente, encontramos deterioros derivados de la acción del hombre como actos vandálicos y golpes. Se puede observar grafismos realizados con grafito además de marcas realizadas con la suela de alguna zapatilla. (Figs.40)

Figura 40: Vandalismo de un grafismo

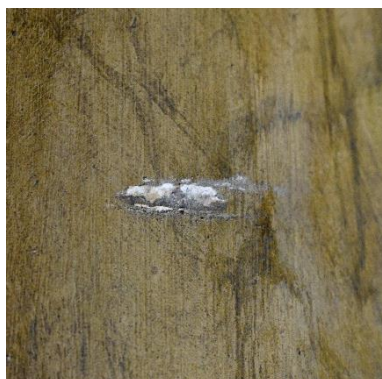
También encontramos golpes en zonas concretas como en las que se observan en las fotografías adjuntas, en la zona de la columna y de una de las repisas. (Figs. 41 y 42)

Figura 41: Golpe en la columna con pérdida pictórica

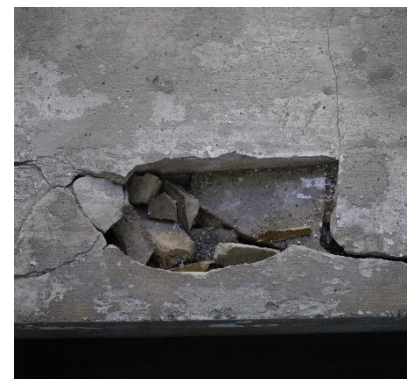
Figura 42: Daño en una de las repisas

Se propone igualmente una rehabilitación de daños en las repisas.

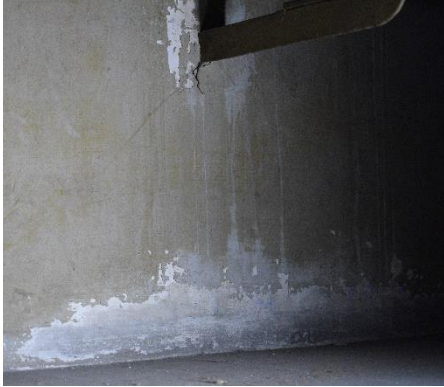
Figura 43: Daños provocados por el anclaje de las bancadas del coro

Se observan daños en la zona de anclaje de las bancadas que podríamos incluirlo en el apartado de daños causados por reformas. (Fig.43)

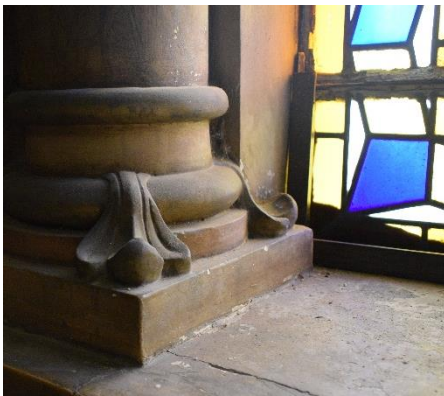
Por último, como causa de la suciedad y el polvo acumulado, podemos observar en la (Fig.44) telarañas de arácnidos formadas en las zonas de recovecos, siendo éstos un foco de atracción de polvo.

Figura 44: Telarañas en los recovecos de las columnas
