ANÁLISIS CONSTRUCTIVO Y PATOLÓGICO CON PROPUESTA DE INTERVENCIÓN DE LA VIVIENDA UBICADA EN LA AV. CAMI REAL, 71 CATARROJA (VALENCIA)

Este TFG se va a centrar en una vivienda entre medianeras que cuenta con un nivel de Protección Parcial a nivel Municipal, dicha vivienda se encuentra ubicada en la Avenida Cami Real, 71 en el municipio de Catarroja (Valencia).

Para lograr el objetivo principal, se realizará un estudio previo de la vivienda, para conocer su estado de conservación. Posteriormente se localizará la patología existente y se realizará una propuesta de intervención.

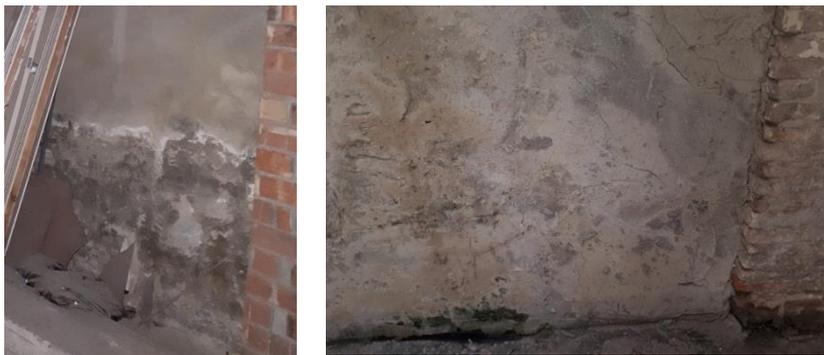
Las lesiones que podemos observar en la planta baja son humedades en las medianeras que pueden ser debido a la ascensión del agua por capilaridad a través de la cimentación que está en contacto con los muros y los pilares, esta humedad ocasiona desprendimientos de la pintura y desconchados en el revestimiento.

Debido a la humedad existente en las medianeras se puede apreciar la existencia de vegetación o líquenes.

Figura 67. Humedad por capilaridad, líquenes. 2018. Fuente: Propia

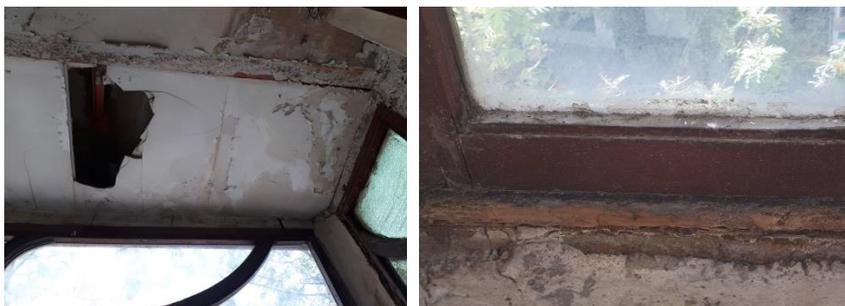
falso techo. En esta misma zona se aprecia la carpintería deteriorada debido a que se encuentra expuesta a los agentes atmosféricos, como también al ataque por insectos xilófagos.

Figura 69. Carpintería deteriorada. 2018. Fuente: Propia

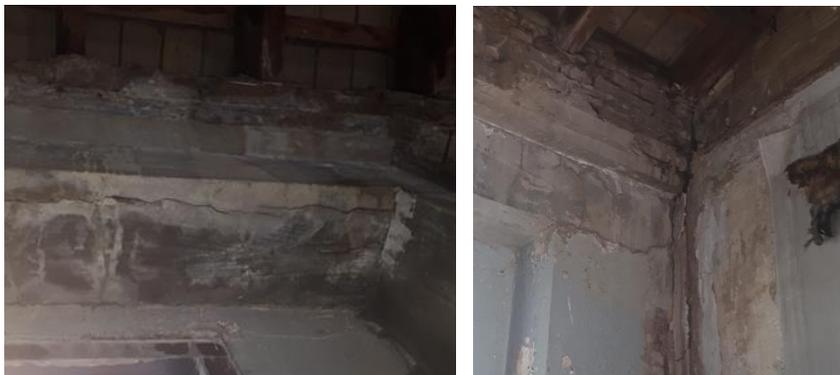
Además, se aprecian fisuras en el revestimiento en la zona donde está situada la viga metálica, esto puede ser debido a la corrosión de la viga que provoca que esta dilate y aumente de volumen ocasionando fisuras.

De igual forma que en la planta primera se aprecia una grieta vertical en la intersección de los dos paramentos perpendiculares que puede ser debido a la falta de traba entre las hiladas de ladrillo que forman la esquina.

Figura 70. Fisuras y grieta vertical. 2018. Fuente: Propia

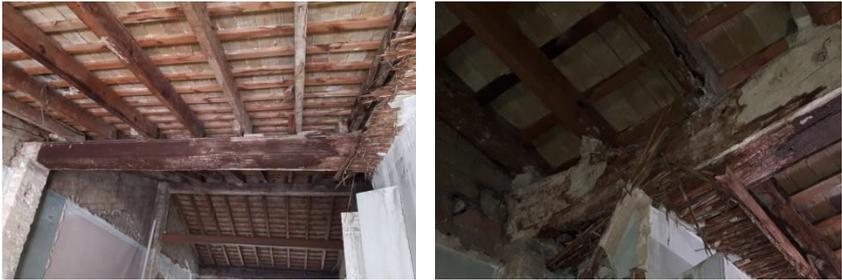
En la cubierta podemos observar que las vigas y algunas viguetas están deterioradas, esto puede ser debido al ataque por insectos xilófagos o por insectos anóbidos (carcoma) que pueden provocar la pudrición de la madera. Asimismo, se aprecia moho en algunos ladrillos que conforman el tablero de ladrillos macizos.

Figura 71. Vigas y viguetas deterioradas. 2018. Fuente: Propia

No se ha tenido acceso a la cubierta y al no apreciarse filtraciones de agua en el interior de la misma, se propone la siguiente intervención: las vigas y viguetas que se encuentren afectadas por insectos xilófagos o anóbidos como son la carcoma que pueden ocasionar daños en la madera, se les aplicará un tratamiento curativo en profundidad y un tratamiento curativo superficial.

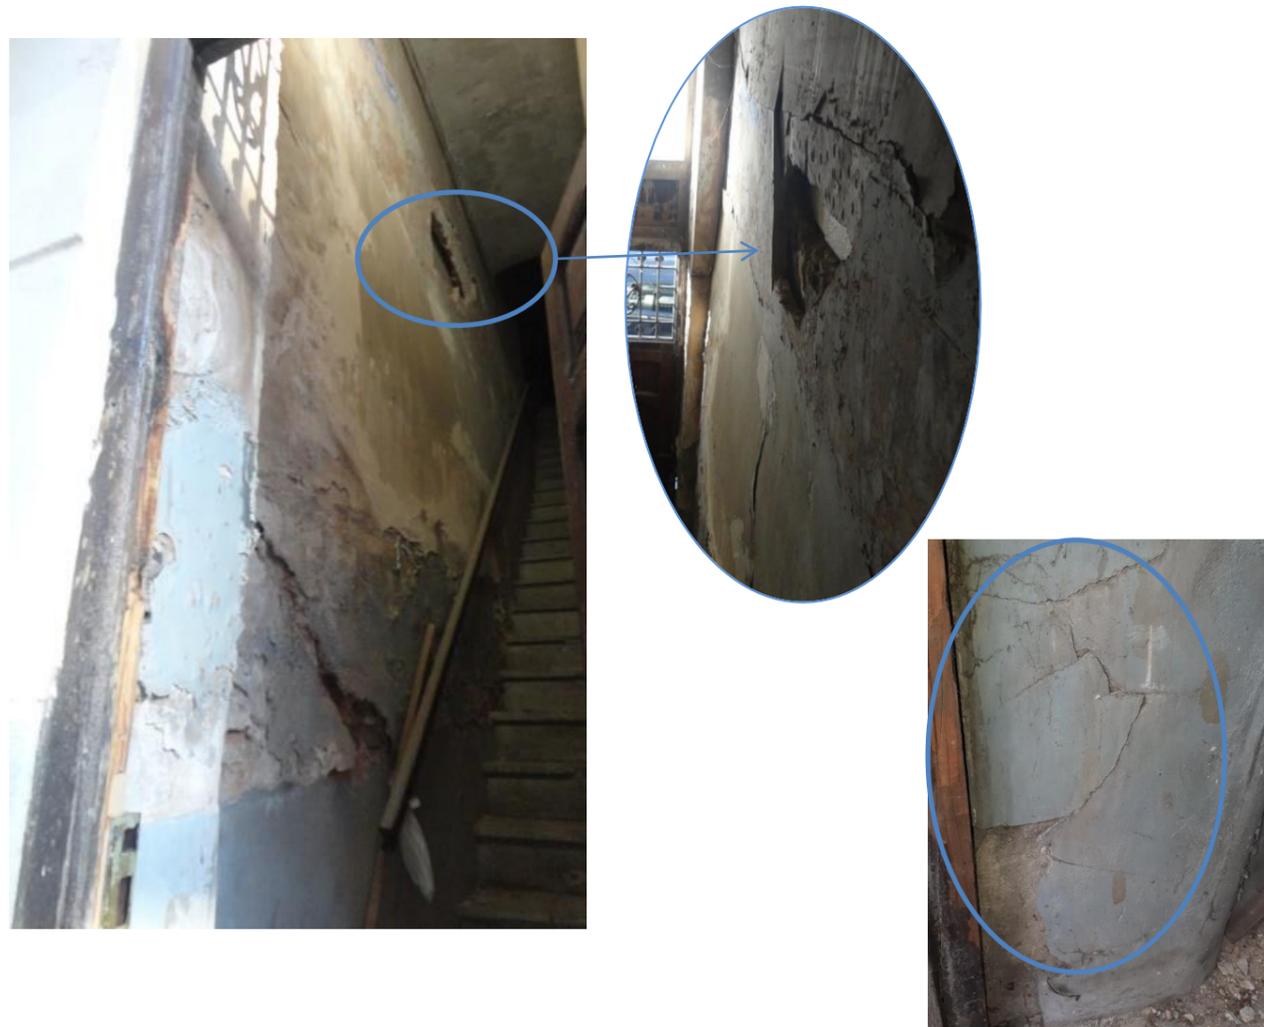
El desprendimiento del revestimiento que se aprecia en la medianera del edificio puede ser debido a la falta de adherencia entre los distintos materiales, la pérdida de adherencia puede ser ocasionado por cambios de temperatura y humedad.

Otra posible causa puede ser la falta de preparación de la base antes de aplicar el revestimiento continuo, como puede ser una superficie sucia, no humidificada, falta de rugosidad etc. Normalmente antes de producirse el desconchado suele aparecer cuarteado el revestimiento dando como resultado la caída de la capa de acabado.

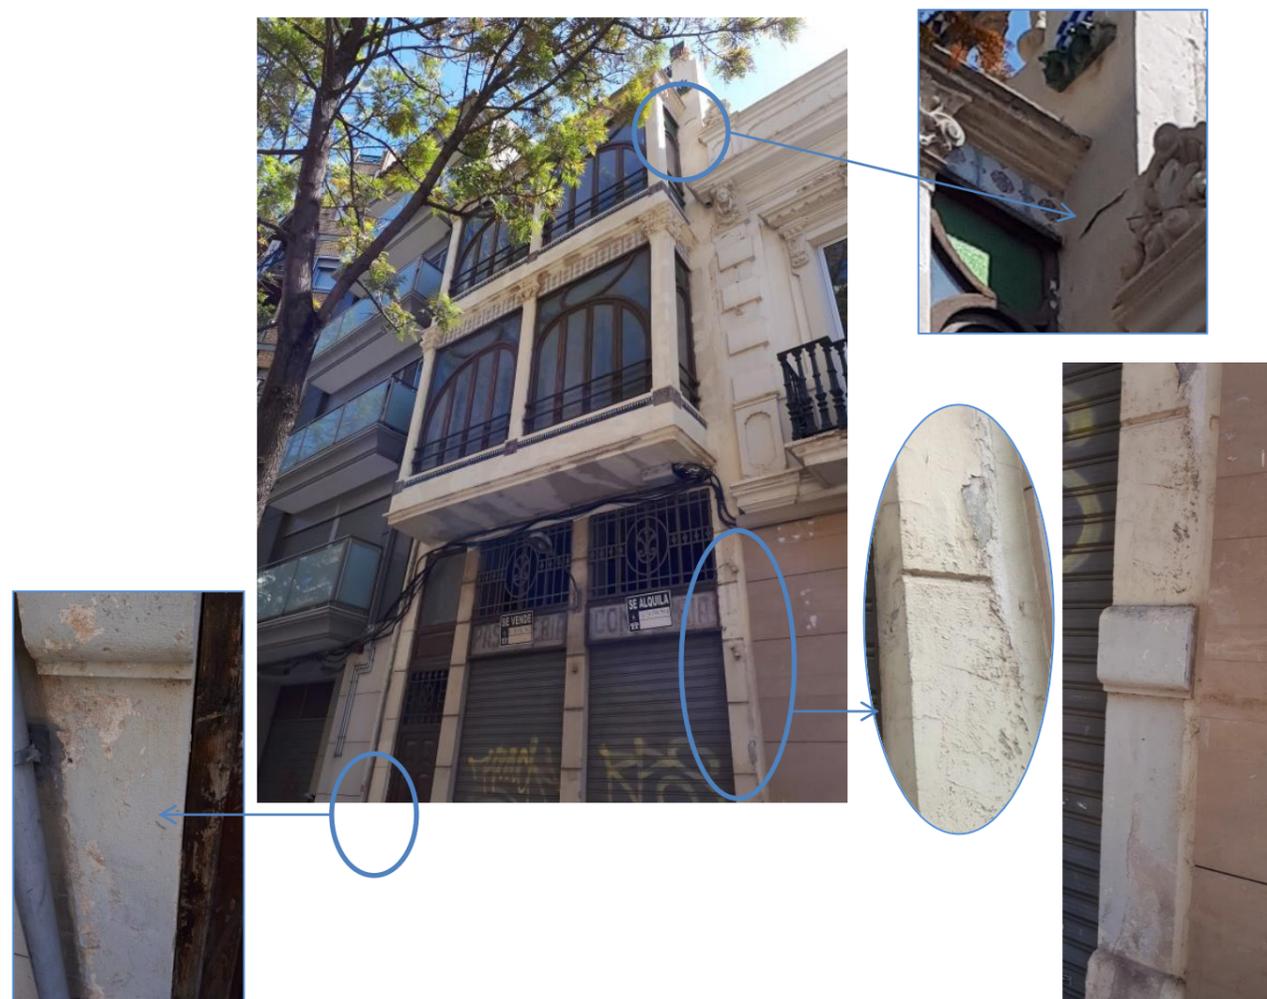
El desprendimiento de la pintura puede ser consecuencia de los agentes externos como la radiación solar, la acción del calor, el frío, el agua, el viento, etc. También pueden influir factores internos como la alcalinidad del mortero, cambios de composición química.

1. Zonas con humedad capilar: se sustituirá el revestimiento afectado, para ello se deberá picar el mortero afectado hasta una altura de 50 cm por encima de donde se manifiesta la degradación, colocar un mortero drenante microporoso Draining, este tipo de mortero acelera el proceso de secado y evita que las sales minerales acumuladas durante años sigan manteniendo la humedad e incluso que la absorban del propio ambiente. El mortero se puede aplicar sin la necesidad de esperar que el muro esté seco. Por último, se acabará pintando con una pintura transpirable del tipo pliolite o mineral al silicato.

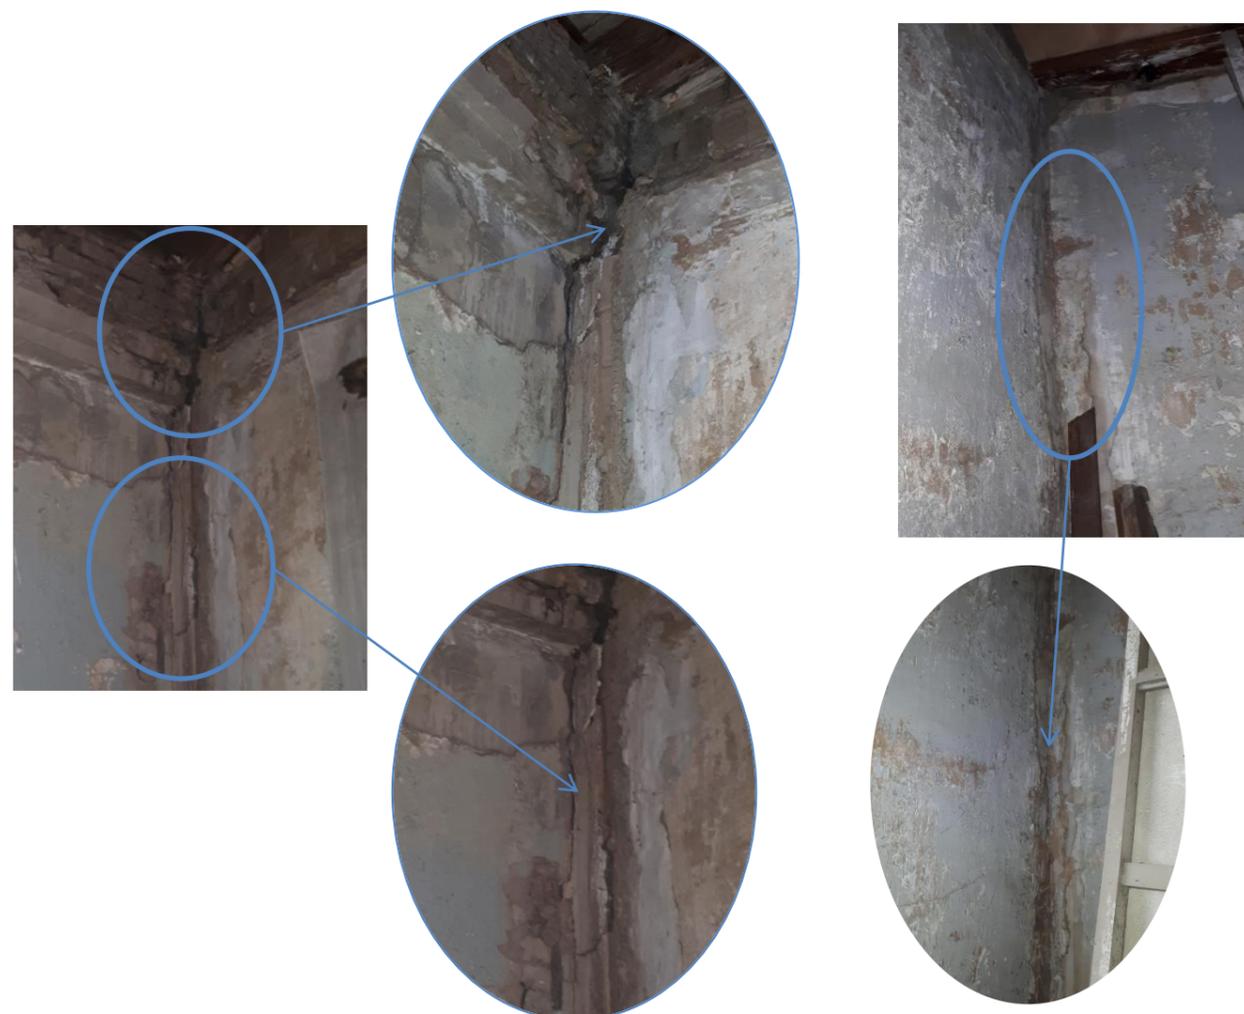
LESIÓN 5 : GRIETAS VERTICALES EN ESQUINA

Grieta vertical localizada en la intersección de los dos paramentos perpendiculares, la grieta recorre la intersección de arriba abajo.

La grieta podría ser producida por una mala ejecución, falta de traba en todas las hiladas de ladrillo que conforman la esquina.

También puede ser debido a la diferencia de sollicitaciones entre muros perpendiculares, esto implicaría una diferencia de carga entre los dos muros, provocando una grieta en la unión de los muros.

Como propuesta de intervención a esta lesión se procederá a sellar la grieta herméticamente para evitar la entrada de agua que puede ser derivada del canalón oculto de la cubierta inclinada o por agentes atmosféricos como la lluvia, el frío, la radiación solar etc., para ello se deberá:

1. Sanear la zona eliminando manchas, partículas sueltas, restos de pintura etc., empleando medios mecánicos como chorro de arena o también con procedimientos manuales.
2. Cuando esté preparada la superficie, para conseguir una mejor adherencia, se aplicará una imprimación con el producto Sika Primer 3N, previo a la colocación del mástico.
3. Luego se procederá a taponar la grieta con fondo de polietileno tipo junta Sika con la dimensión y profundidad requerida (ver detalle).
4. A continuación, se aplicará el sellante que se colocará con pistolas manuales a presión, en este caso se utilizará el producto Sikaflex Construction+ como sellador de juntas, en base poliuretano monocomponente.
5. Por último, se procederá al alisado superficial, dejando rehundido el sellante que se realizará mojando un dedo o el útil a utilizar, evitando así se adhiera el producto al dedo o al útil.

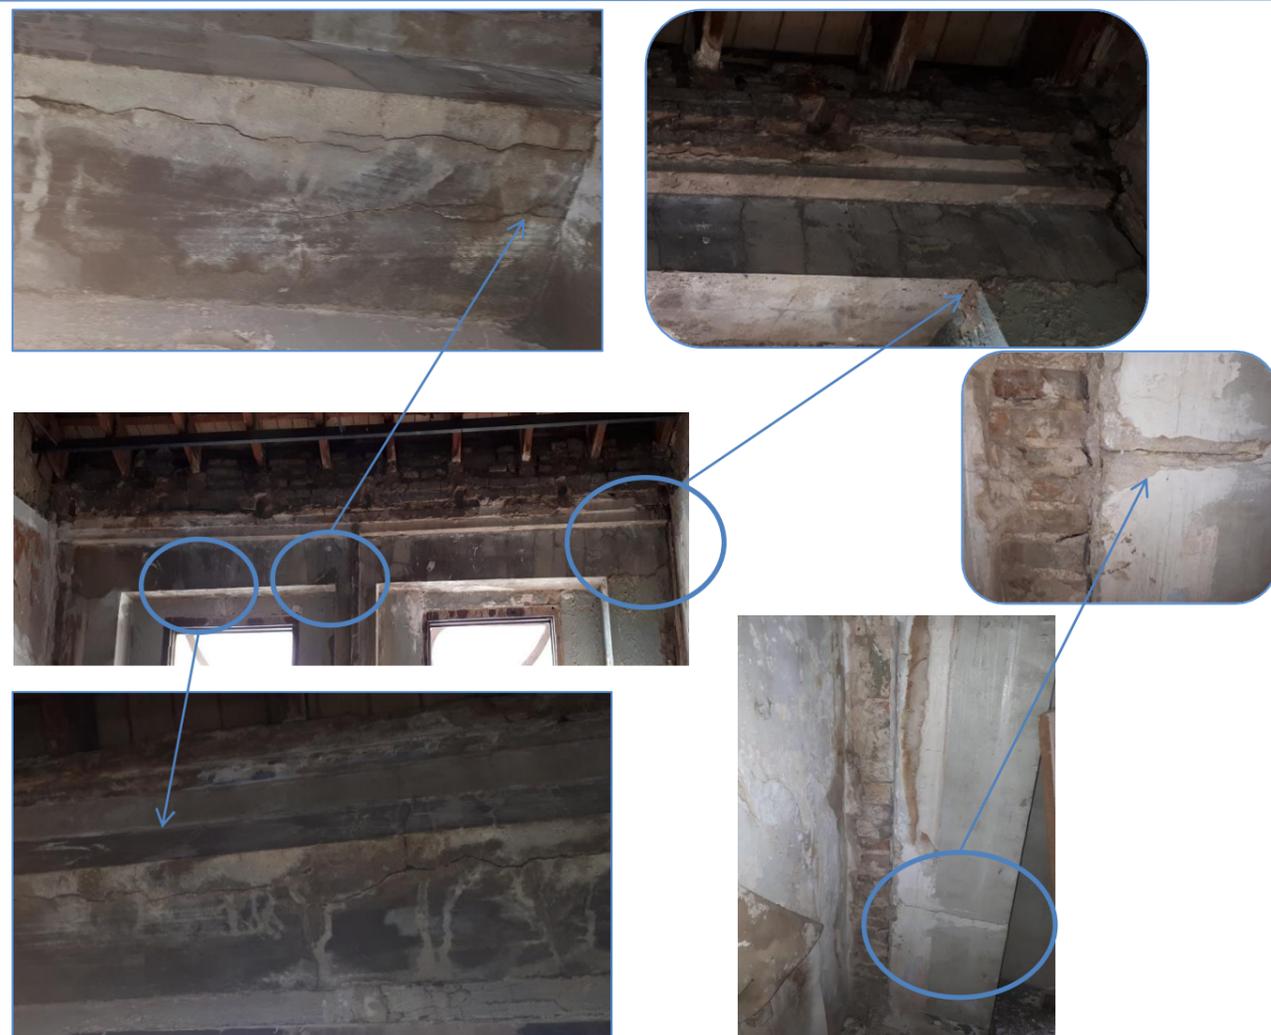
LESIÓN 6 : FISURAS DEL REVESTIMIENTO

Las fisuras que se aprecian en el revestimiento de la viga metálica de la planta de cubierta puede ser debido a la corrosión de la viga lo que ha provocado que la armadura dilate y aumente de volumen ocasionando fisuras en el revestimiento. También puede ser porque el hormigón sea deficiente debido a que tiene poca resistencia o que la sección de hormigón asignada a la viga sea deficiente.

1. Realizar un picado y eliminación del mortero deteriorado hasta alcanzar una superficie sana dejando al descubierto las armaduras oxidadas.
2. Cepillado y limpieza de la superficie saneada y de la armadura, con cepillo metálico o mediante chorro de arena.
3. Para la protección contra la corrosión de las armaduras: se aplicará una protección anticorrosiva con un revestimiento que contiene pigmentos electroquímicamente activos, capaces de actuar como inhibidores, a base de cemento, tipo MAPEFER 1K de MAPEI.
4. Además, se utilizará un mortero de reparación estructural como el producto MAPEGROUT T40 de MAPEI, el cual es un mortero tixotrópico fibrorreforzado.

5. Respecto al pilar se picará el revestimiento superficial alrededor de la fisura hasta llegar a la fábrica, se aplicará un mortero bicomponente fibrorreforzado indicado para la reparación y el refuerzo de elementos de ladrillo como puede ser Planitop HDM MAXI de MAPEI. Para absorber los movimientos se colocará una malla de fibra de vidrio tipo Mapegrid G220 de Mapei, esta malla se insertará comprimiéndola suavemente con una llana, para adherirla perfectamente al mortero aplicado. A continuación, se aplicará una segunda mano de mortero de Planitop HDM hasta cubrir completamente la malla.

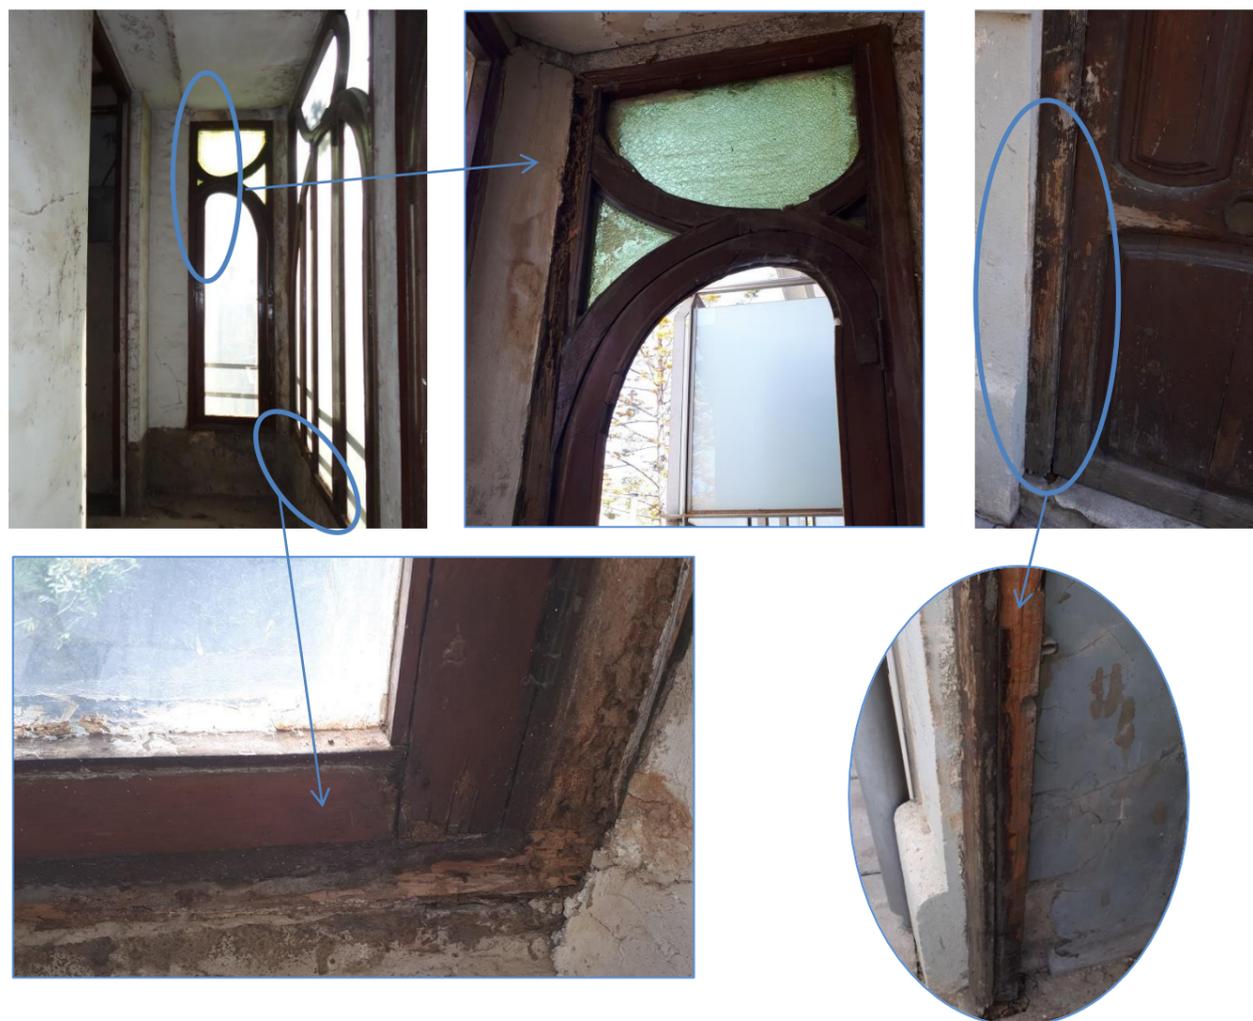
Carpinterías deterioradas que presentan en su parte inferior pudrición, también se aprecia en la puerta de entrada fendas en la madera y cuarteados.

El deterioro de las carpinterías puede ser debido a una falta de mantenimiento, falta de protección o por falta de estanqueidad frente al agua de lluvia.

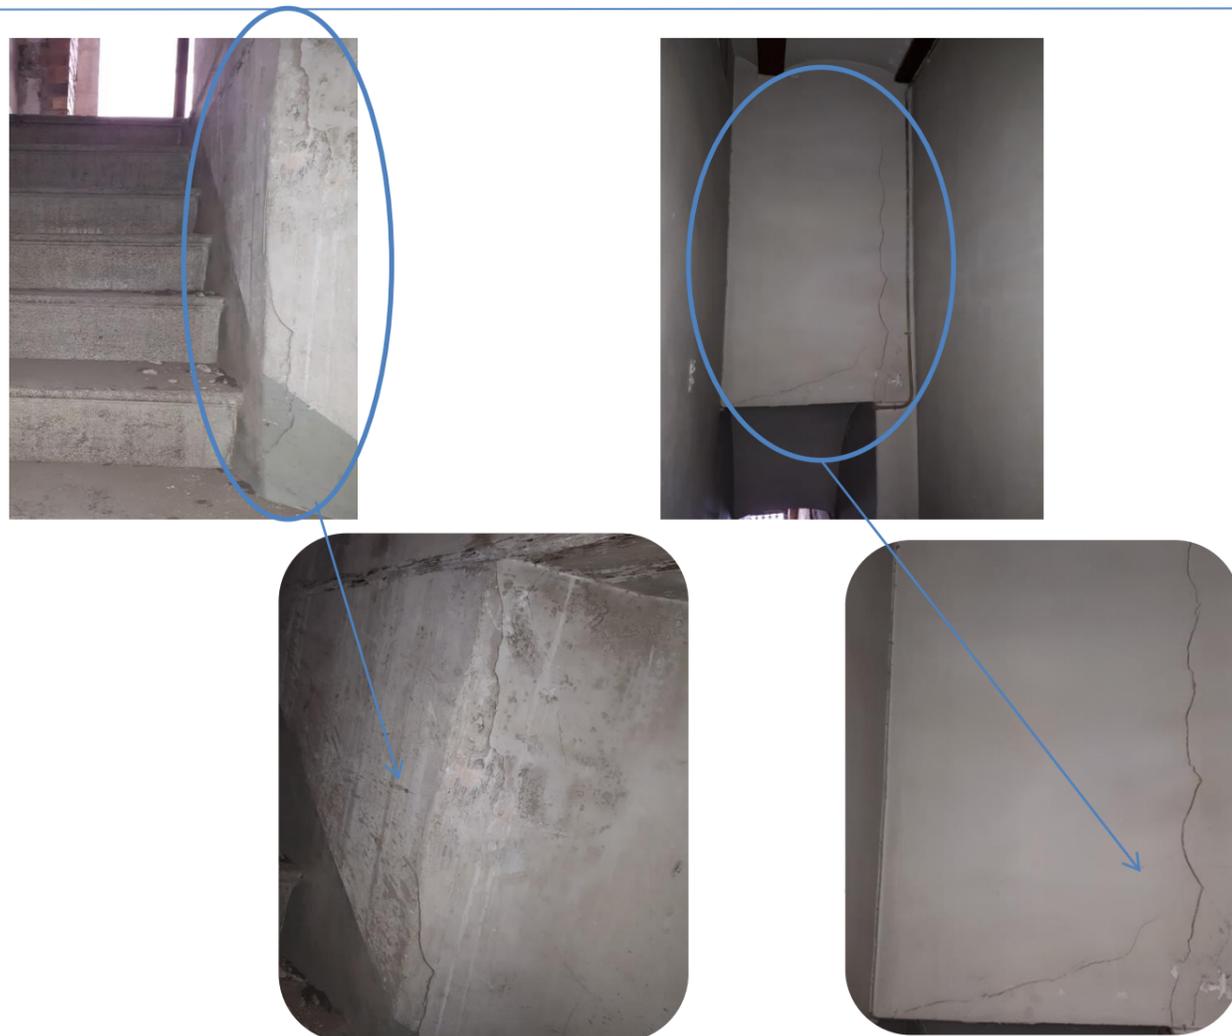
Las fisuras podrían ser producidas por una mala ejecución debido a la falta de traba en las hiladas de ladrillo que conforman el paramento vertical, también podría ser por una mala preparación del soporte o por deficiencias de los materiales.

1. Se deberá picar y limpiar la zona dañada, para ello se realizará apertura de la grieta en forma de V.
2. Reparación de la grieta mediante inyección de espuma de poliuretano expandido aplicado con cánula, para el relleno del hueco de la grieta.

3. A continuación, se realizará la aplicación del mortero Planitop HDM MAXI de Mapei, el cual es un mortero bicomponente fibrorreforzado indicado para la reparación y el refuerzo de elementos de ladrillo.
4. Para absorber los movimientos se colocará una malla de fibra de vidrio tipo Mapegrid G220 de Mapei, esta malla se insertará comprimiéndola suavemente con una llana, para adherirla perfectamente al mortero aplicado.
5. Se aplicará una segunda mano de mortero de Planitop HDM MAXI hasta cubrir completamente la malla.
6. Y por último, se aplicará la pintura.

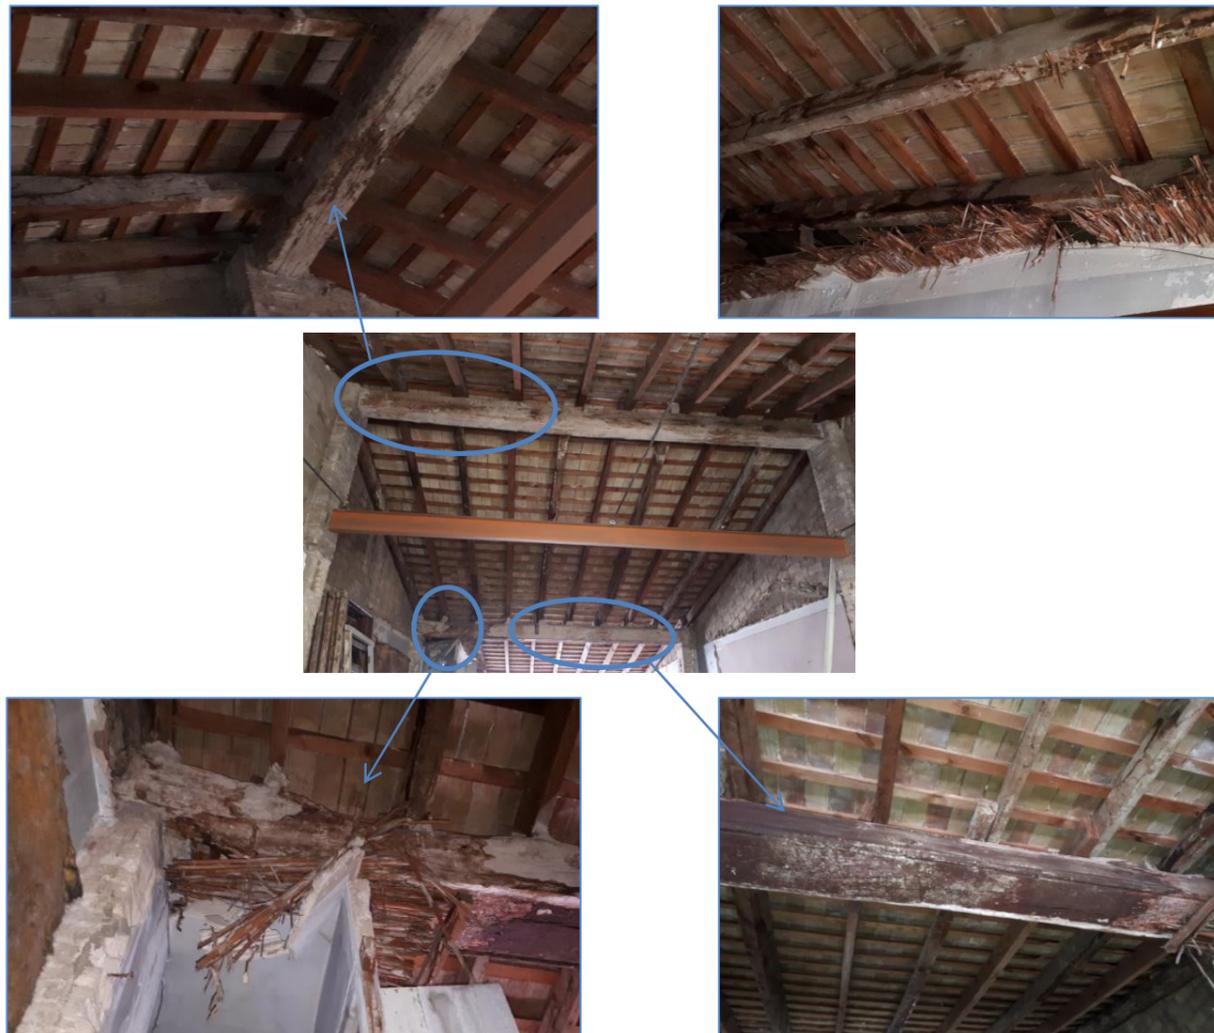
LESIÓN 10 : HONGOS EN LA MADERA DE CUBIERTA

El deterioro de las vigas y de las viguetas puede ser debido a una falta de mantenimiento o filtraciones de la cubierta.

Otra causa podría ser el ataque por insectos xilófagos o por insectos anóbidos conocido como carcoma, estos insectos se alimentan de la madera y pueden causar importantes daños como puede ser la pudrición de la madera.

- Eliminación de las partes afectadas por la infestación de insectos mediante un decapador neumático o manual.
- Se realizará el tratamiento curativo en profundidad, que consiste en la inyección a presión de productos biocidas antixilófagos. Para llevar a cabo este tratamiento se deberán realizar previamente taladros en la madera e introducir un taco-válvula por el que se introducirá el producto biocida por medio de una pistola inyectora. Dicho producto inyectado se distribuirá en el interior a través de los conductos naturales de la madera.

- A continuación, se realizará un tratamiento superficial que consistirá en pulverizar el mismo producto de tratamiento en toda la superficie de la madera ya inyectada mediante pistola hasta saturación.
